Dipartimento Governo del Territorio e Politiche Ambientali Servizio Valutazioni Ambientali
	Istruttoria Tecnica: Verifica di Assoggettabilità a V.I.A. - V.I.A. Abruzzo Recupero S.r.l. -
Progetto:	Progetto di modifica sostanziale di un esistente impianto per il recupero di rifiuti non pericolosi consistenti in carta, plastica e metalli

Titolo dell'intervento:	Progetto di modifica sostanziale di un esistente impianto per il recupero di rifiuti non pericolosi consistenti in carta, plastica e metalli
Descrizione del progetto:	<p>Progetto di modifica sostanziale di un impianto, già in possesso di autorizzazione provinciale al recupero di rifiuti non pericolosi consistenti in carta e plastica e metalli (RIP n° 004/99 rinnovato con comunicazione del 03/04/2018)</p> <p>Rispetto alle tipologie di rifiuti ed alle potenzialità già autorizzate con RIP sono previste le seguenti modifiche sostanziali:</p> <ul style="list-style-type: none"> - un aumento dei cicli di lavoro della ditta con un proporzionale aumento dei quantitativi annui di rifiuti non pericolosi, che verranno gestiti e recuperati - l'inserimento del codice di recupero R12 per le operazioni di cementa e selezione di alcune tipolog

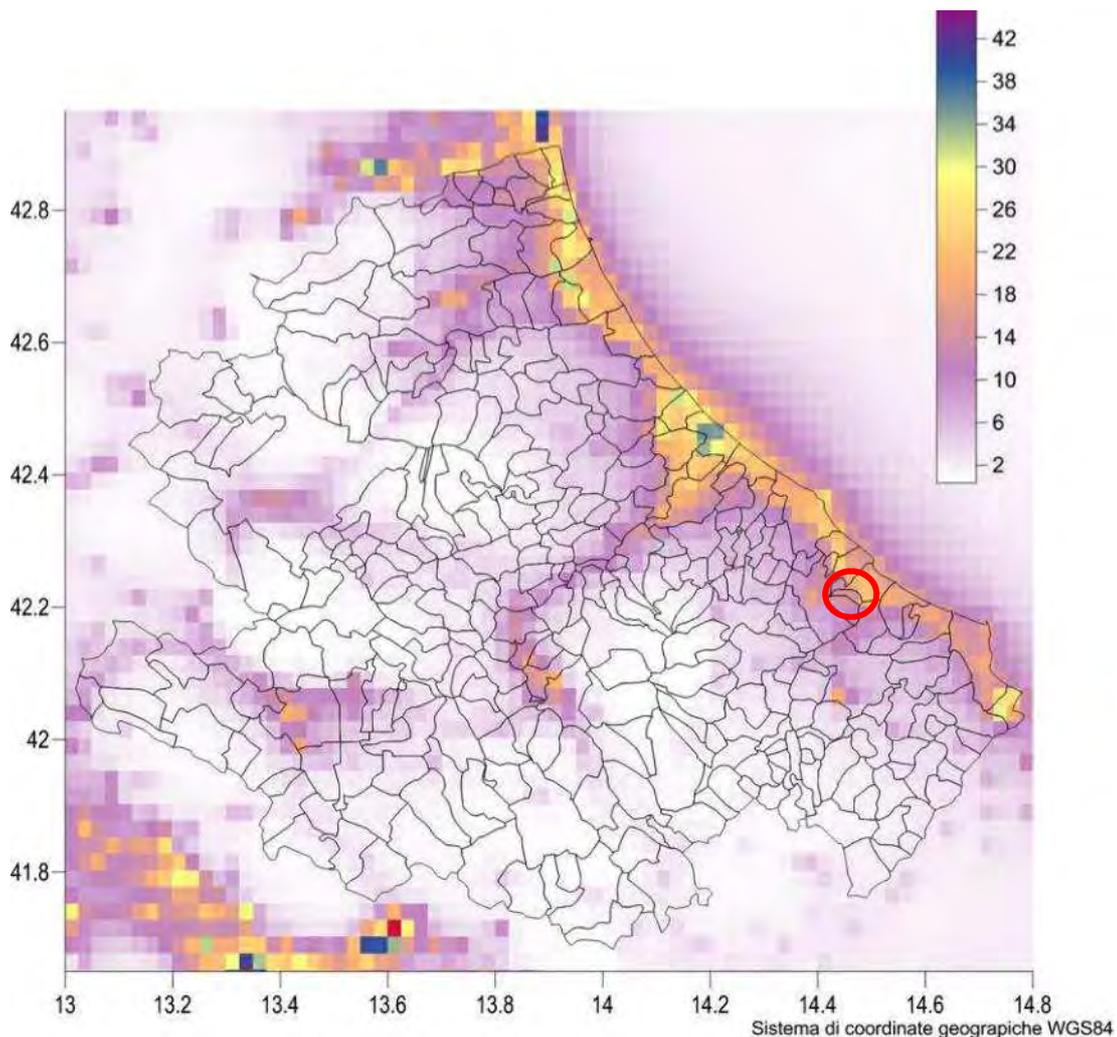
Per quanto riguarda il biossido di azoto dall'esame del documento "Zonizzazione e classificazione del territorio", redatto nell'ambito dell'Aggiornamento del Piano Regionale per la tutela della Qualità dell'Aria (Ed. 2 Rev. 4 – Novembre 2015) della Regione Abruzzo, il territorio di SANTA MARIA IMBARO, all'interno del quale si colloca l'impianto di ABRUZZO RECUPERI Srl, viene classificato come un'area le cui concentrazioni di **biossido di azoto** oscillano tra i **14 e i 18 $\mu\text{g}/\text{m}^3$** come da tavola seguente:

Tavola 1 - Stima della media annuale delle concentrazioni di biossido di azoto (NO2) valutate con il modello Chimere ($\mu\text{g}/\text{m}^3$) per il 2012. (fonte: Documento "Zonizzazione e classificazione del territorio" – Aggiornamento del Piano Regionale per la Tutela della qualità dell'aria)

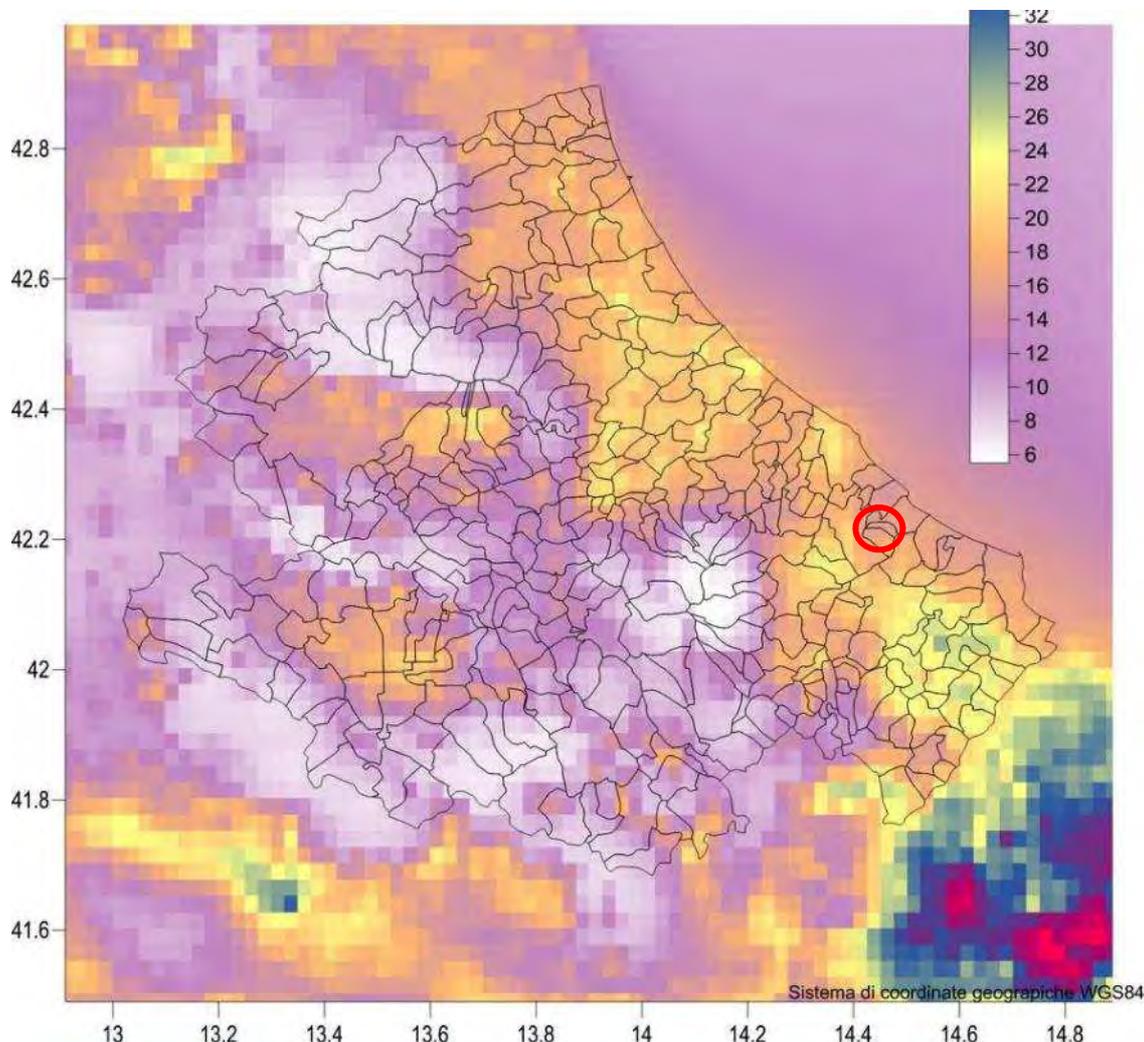
Per quanto riguarda particelle sospese con diametro inferiore ai 10 μm dall'esame del documento "Zonizzazione e classificazione del territorio", redatto nell'ambito dell'Aggiornamento del Piano Regionale per la tutela della Qualità dell'Aria (Ed. 2 Rev. 4 – Novembre 2015) della Regione Abruzzo, il territorio di Santa Maria Imbaro, all'interno del quale si trova la ABRUZZO RECUPERI Srl, viene classificato come un'area le cui concentrazioni di **PM₁₀** oscillano attorno ai **14-20 $\mu\text{g}/\text{m}^3$** come da tavola seguente:

Tavola 2 - Stima della media annuale delle concentrazioni di particelle sospese con diametro inferiore ai 10 μ (PM10) valutate con il modello Chimere ($\mu\text{g}/\text{m}^3$) per il 2012. (fonte: Documento "Zonizzazione e classificazione del territorio" – Aggiornamento del Piano Regionale per la Tutela della qualità dell'aria)

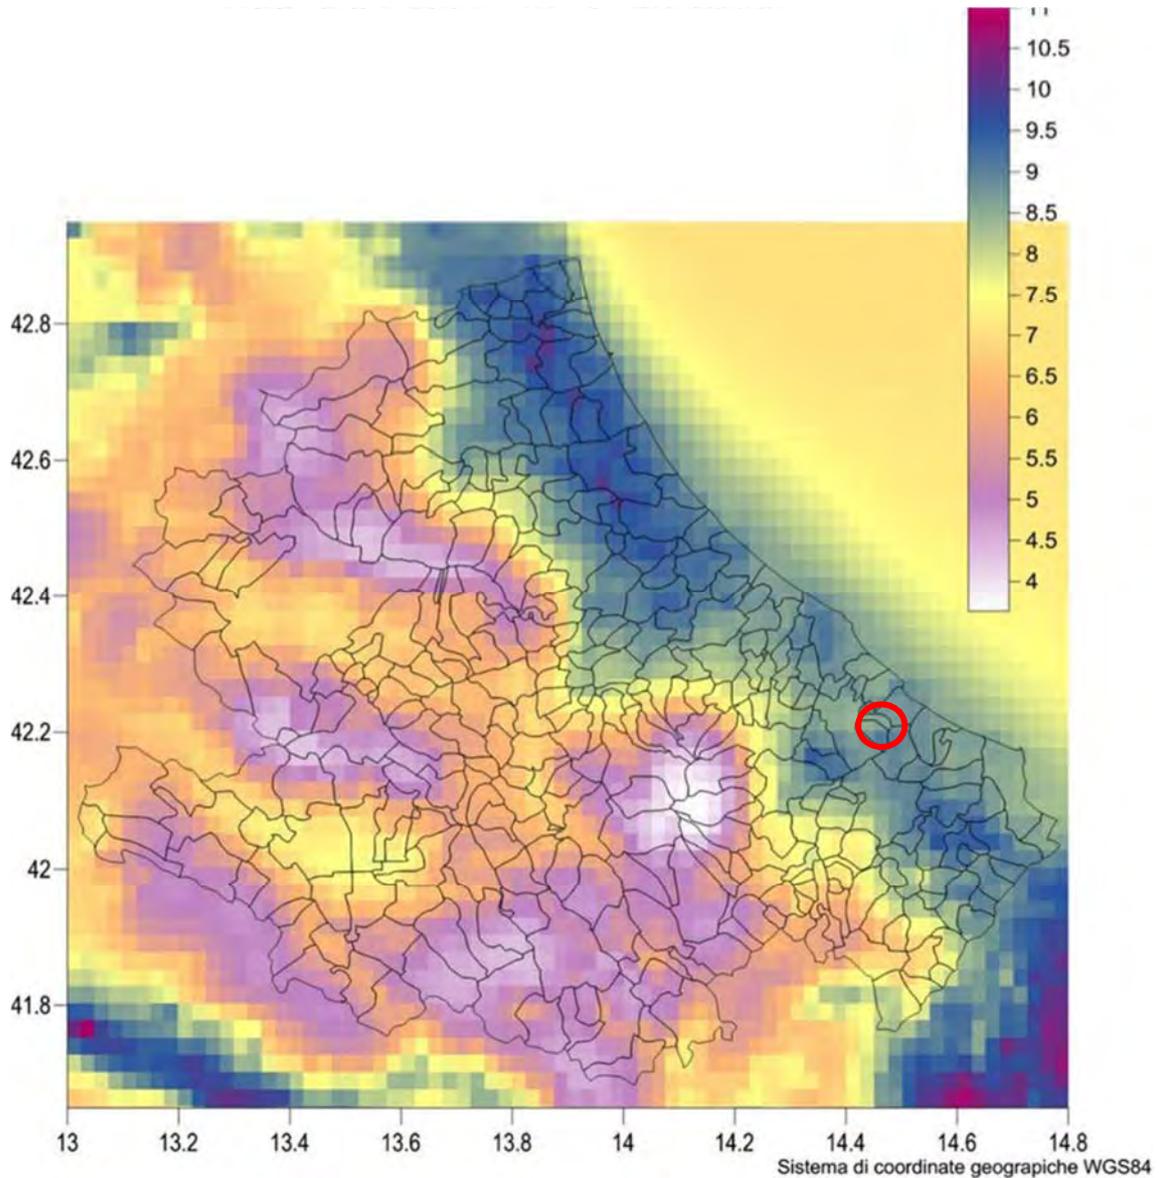
Per quanto riguarda particelle sospese con diametro inferiore ai 2,5 μm dall'esame del documento "Zonizzazione e classificazione del territorio", redatto nell'ambito dell'Aggiornamento del Piano Regionale per la tutela della Qualità dell'Aria (Ed. 2 Rev. 4 – Novembre 2015) della Regione Abruzzo, il territorio di Santa Maria Imbaro, all'interno del quale si trova la ABRUZZO RECUPERI Srl, viene classificato come un'area le cui concentrazioni di **PM_{2,5}** oscillano attorno ai **8 e 9 $\mu\text{g}/\text{m}^3$** come da tavola seguente:

Tavola 3 - Stima della media annuale delle concentrazioni di particelle sospese con diametro inferiore ai 2,5 μ (PM_{2,5}) valutate con il modello Chimere ($\mu\text{g}/\text{m}^3$) per il 2012. (fonte: Documento "Zonizzazione e classificazione del territorio" – Aggiornamento del Piano Regionale per la Tutela della qualità dell'aria)

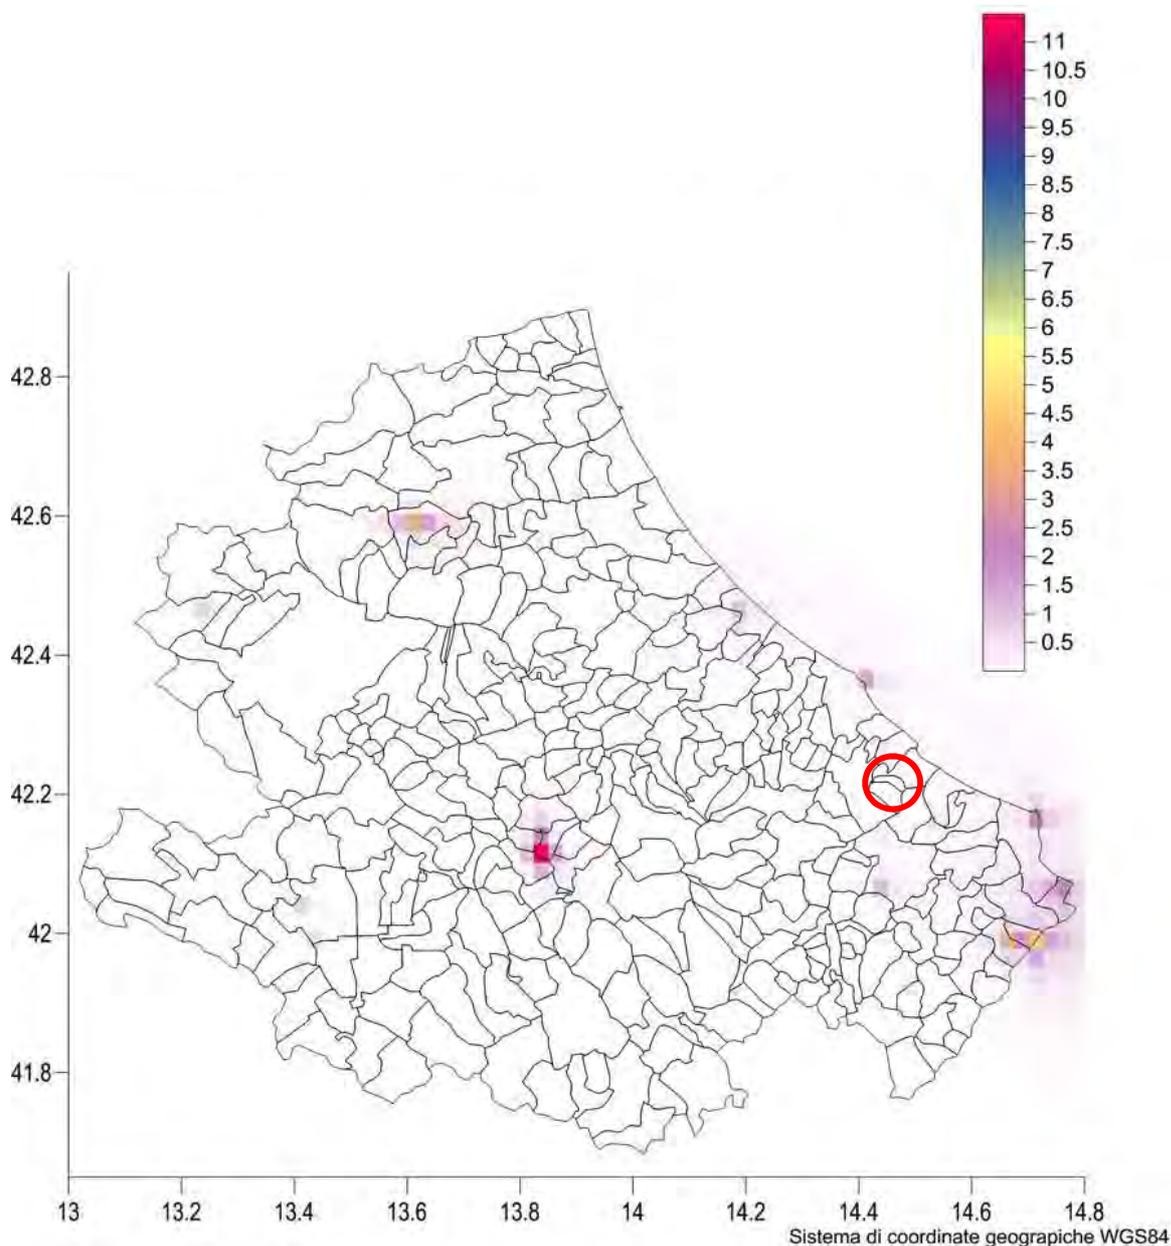
Per quanto riguarda il biossido di zolfo dall'esame del documento "Zonizzazione e classificazione del territorio", redatto nell'ambito dell'Aggiornamento del Piano Regionale per la tutela della Qualità dell'Aria (Ed. 2 Rev. 4 – Novembre 2015) della Regione Abruzzo, il territorio di Santa Maria Imbaro, all'interno del quale si trova la ABRUZZO RECUPERI Srl, viene classificato come un'area le cui concentrazioni di **biossido di zolfo** sono comprese tra è **< 0,5 µg/m³** come da tavola seguente:

Tavola 4 - Stima della media annuale delle concentrazioni di biossido di zolfo (SO₂) valutate con il modello Chimere (µg/m³) per il 2012.(fonte: Documento "Zonizzazione e classificazione del territorio" – Aggiornamento del Piano Regionale per la Tutela della qualità dell'aria)

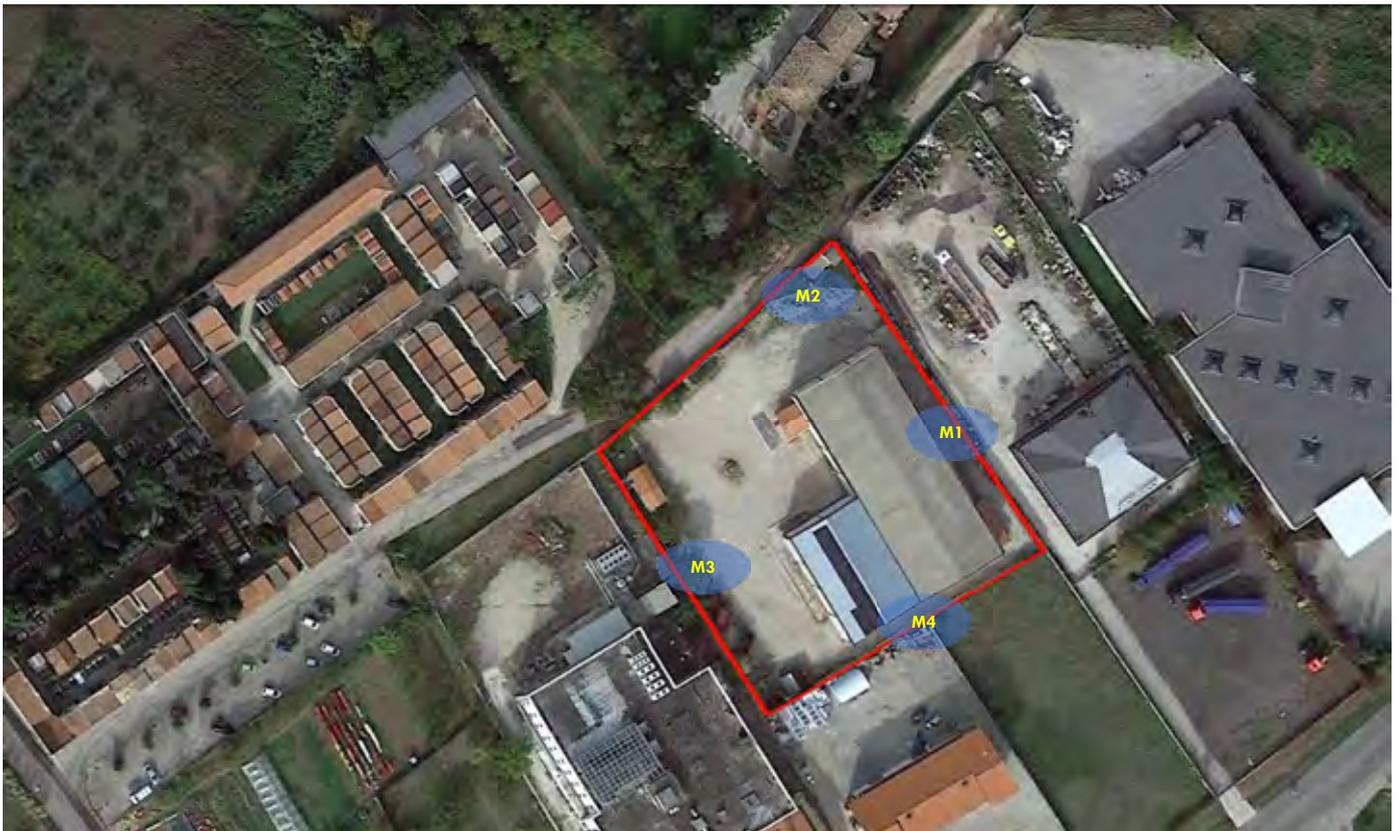
Recettore
M1 Confine Lato Nord Est
M2 Confine Lato Nord Ovest
M3 Confine Lato Sud Ovest
M4 Confine Lato Sud Est

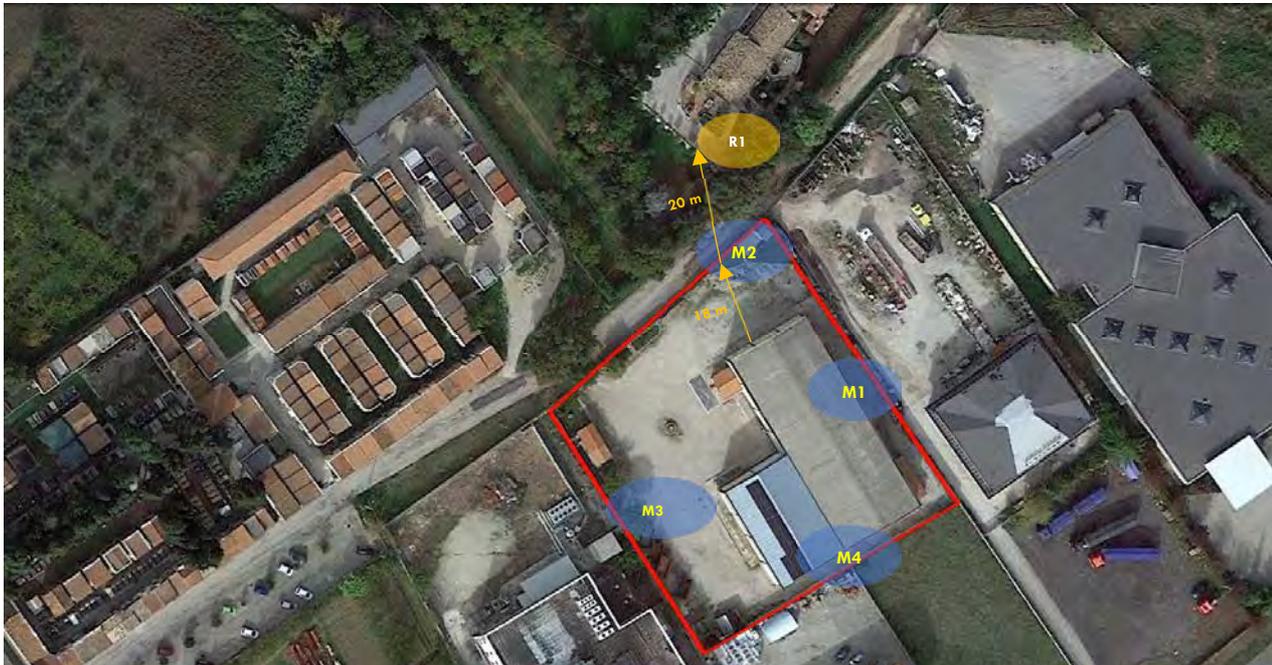
Ai fini della previsione di impatto acustico, si è provveduto ad analizzare il rumore al punto **R1** – Civile abitazione tenendo conto del contributo di rumore proveniente dai confini dell'impianto attraverso l'analisi della propagazione del rumore in aria.

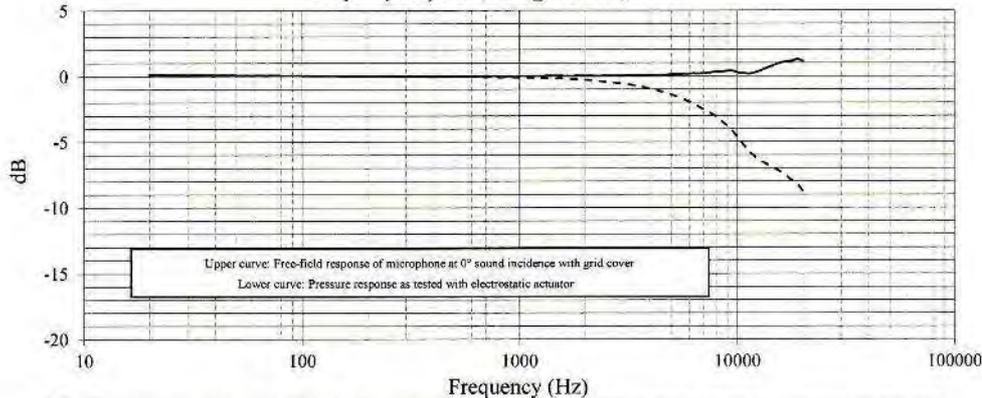
Frequency Response (0 dB @ 251.2 Hz)

Upper curve: Free-field response of microphone at 0° sound incidence with grid cover
 Lower curve: Pressure response as tested with electrostatic actuator

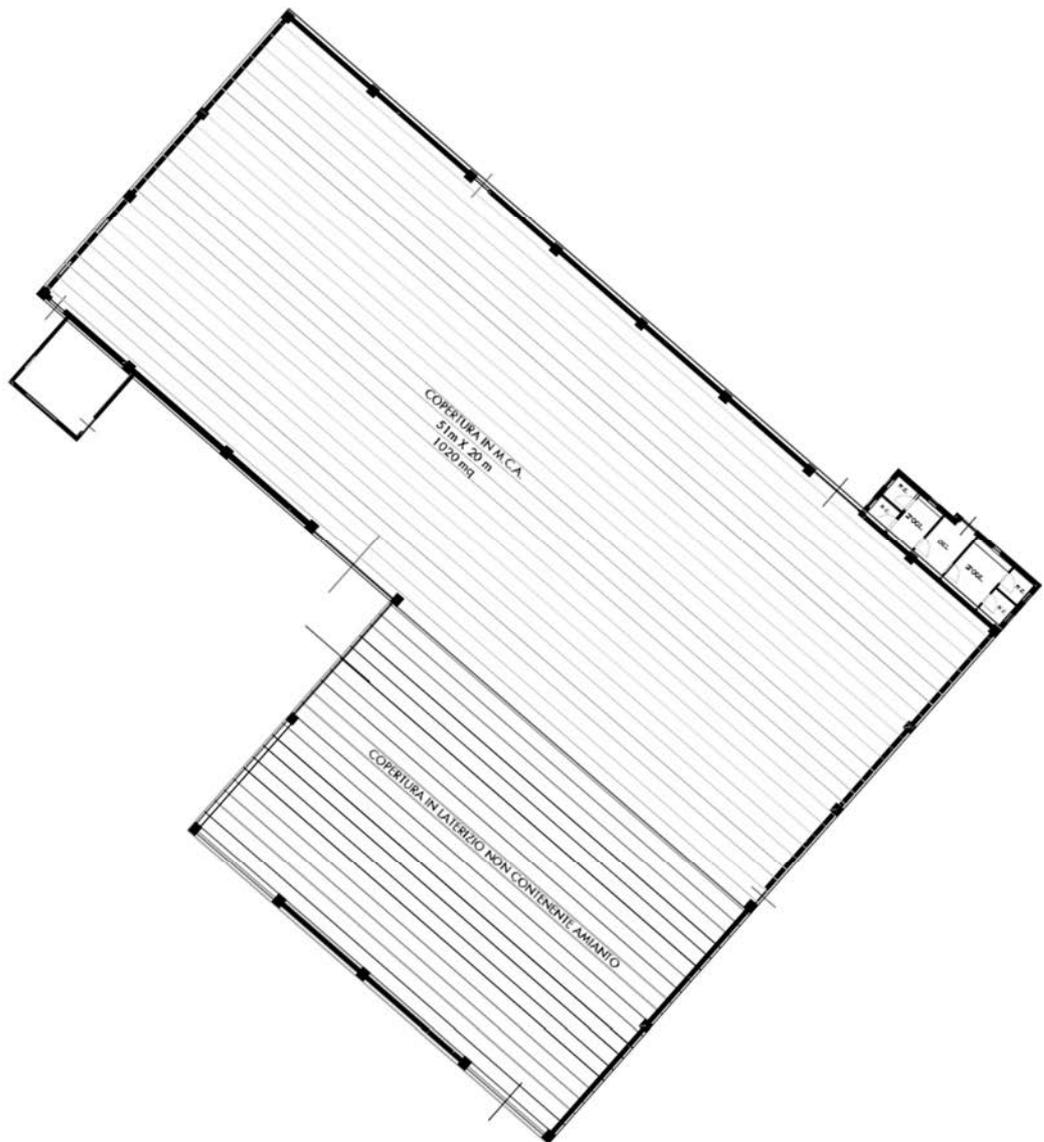
Il materiale contenente amianto è stato individuate sulle coperture dello stabilimento, nella campata NORD-EST dello stabilimento, come da planimetria seguente:

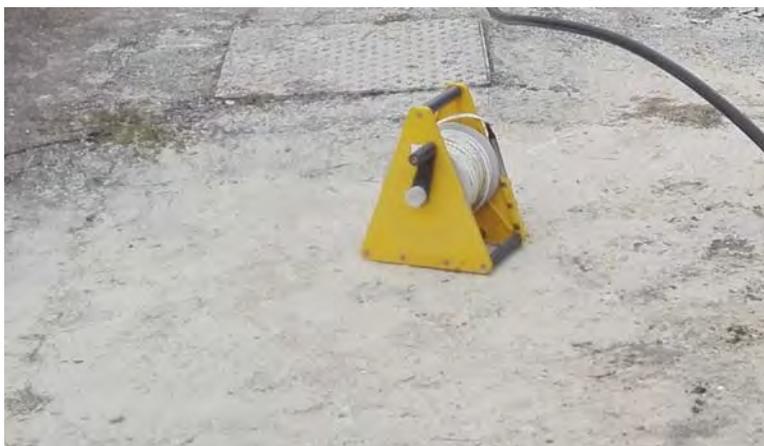
Fig.4– Misurazione livello piezometrico mediante sonda freaticometrica

Al termine delle operazioni sopra descritte tutta la strumentazione è stata protetta in superficie mediante apposito chiusino carrabile in PVC e mediante una sonda freaticometrica (Fig.4) si è proceduti alla misurazione del livello statico piezometrico.

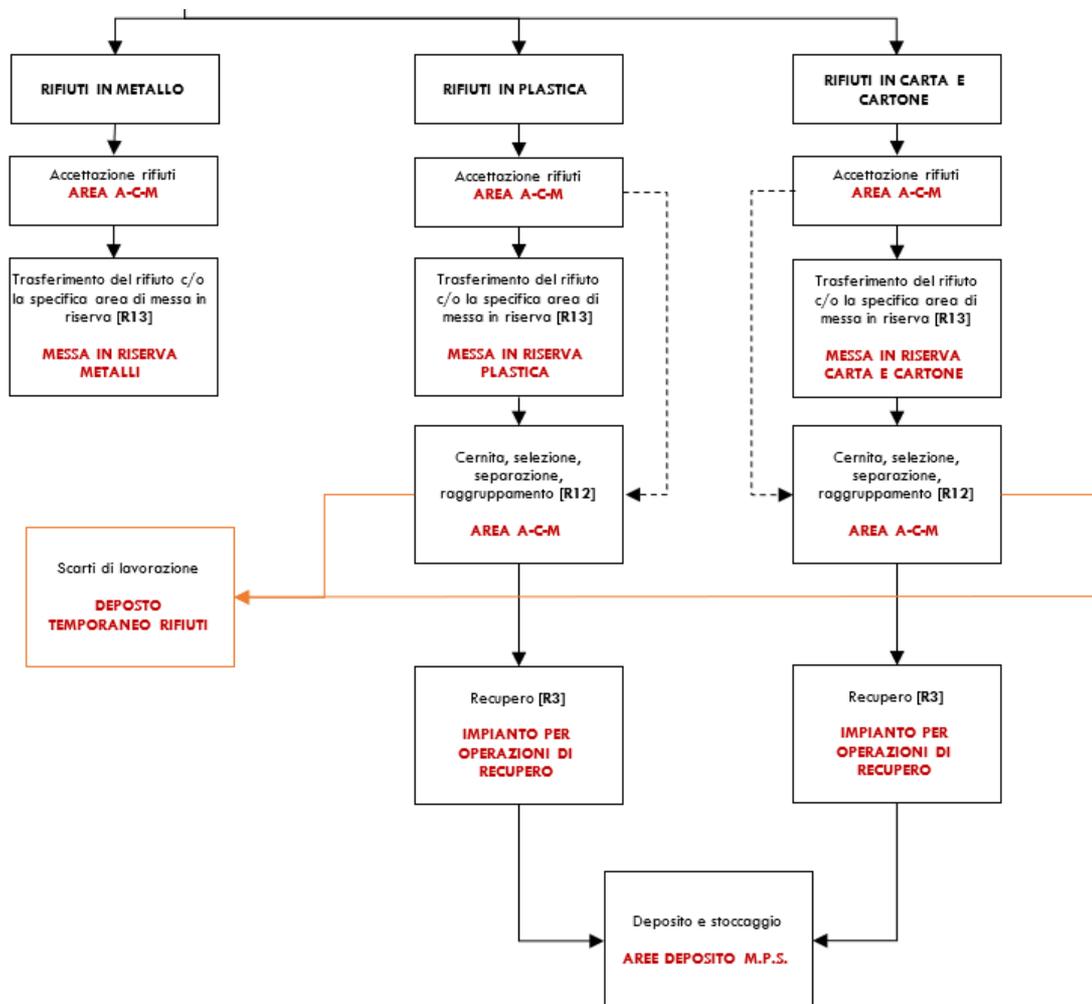
Di seguito si riporta lo schema di flusso, relativamente alle attività di recupero dei materiali, con il dettaglio delle operazioni effettuate

RECUPERO [R3]: I materiali a seconda della loro tipologia, vengono avviati al gruppo di impianti dedicati alle operazioni di recupero.

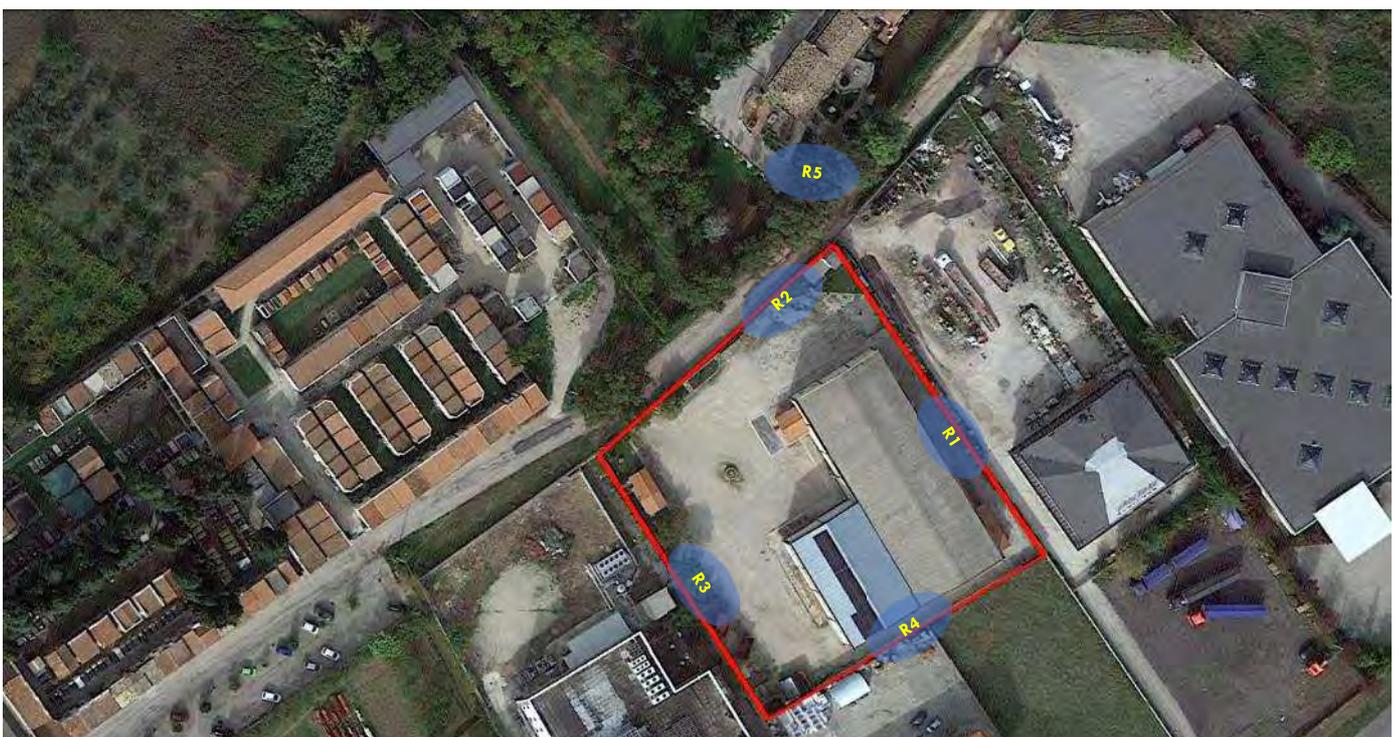
Posizione del microfono	
R1 Confine Lato Nord Est	R5 Civile abitazione
R2 Confine Lato Nord Ovest	
R3 Confine Lato Sud Ovest	
R4 Confine Lato Sud Est

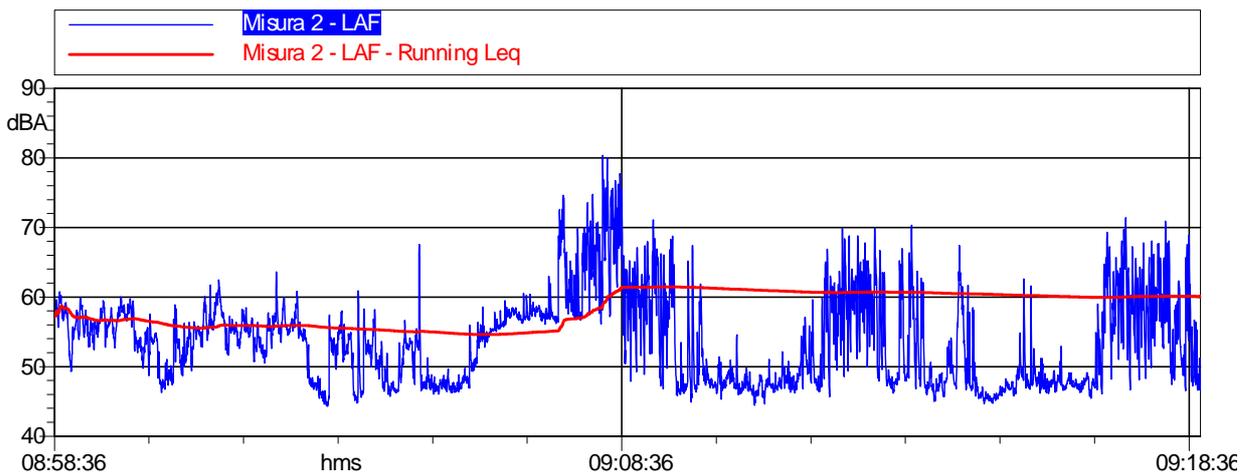
Misura 2 LAF			
Nome	Inizio	Durata	Leq
Totale	08:58:36	00:20:12.600	60.1 dBA
Non Mascherato	08:58:36	00:20:12.600	60.1 dBA
Mascherato		00:00:00	0.0 dBA

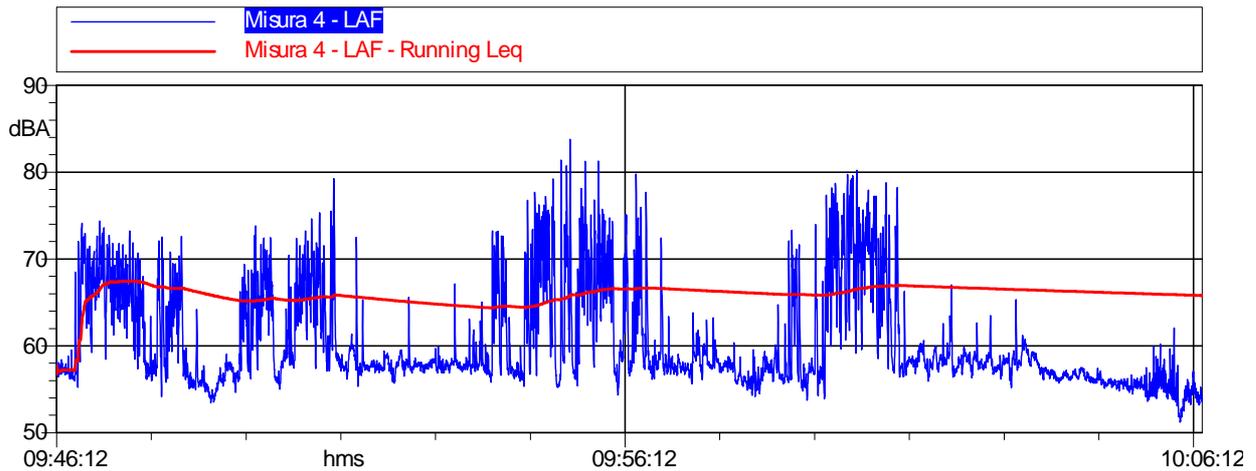
Misura 4 LAF			
Nome	Inizio	Durata	Leq
Totale	09:46:12	00:20:09	65.8 dBA
Non Mascherato	09:46:12	00:20:09	65.8 dBA
Mascherato		00:00:00	0.0 dBA

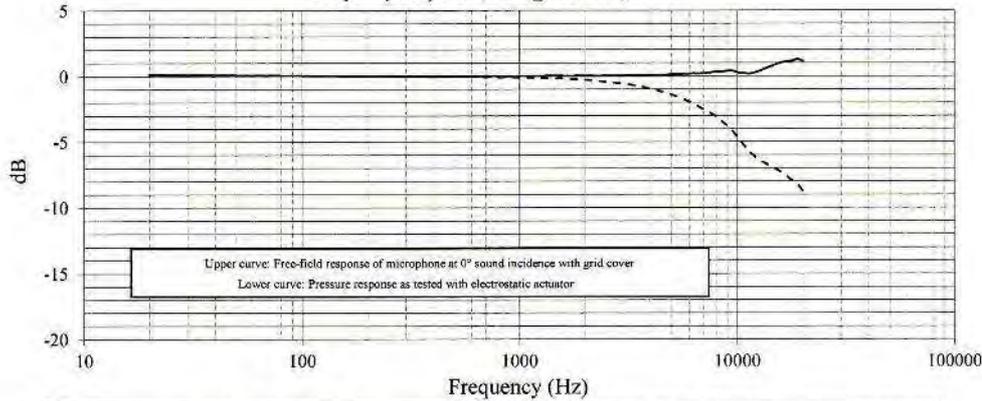
Frequency Response (0 dB @ 251.2 Hz)

Upper curve: Free-field response of microphone at 0° sound incidence with grid cover
 Lower curve: Pressure response as tested with electrostatic actuator
