REGIONE ABRUZZO
 	PROVINCIA DI CHIETI
 	COMUNE DI FURCI
COMMITTENTE:  VALLECENA S.R.L.	
PROGETTO PER LA “REALIZZAZIONE DI UNA DISCARICA PER RIFIUTI NON PERICOLOSI” IN LOCALITÀ CICELLA, NEL COMUNE DI FURCI (CH)

**NOTA INTEGRATIVA A SEGUITO DEL GIUDIZIO CCR-VIA N. 2932 DEL 26.07.2018**

## **NOTA INTEGRATIVA A SEGUITO DEL GIUDIZIO CCR-VIA n. 2932 del 26.07.2018**

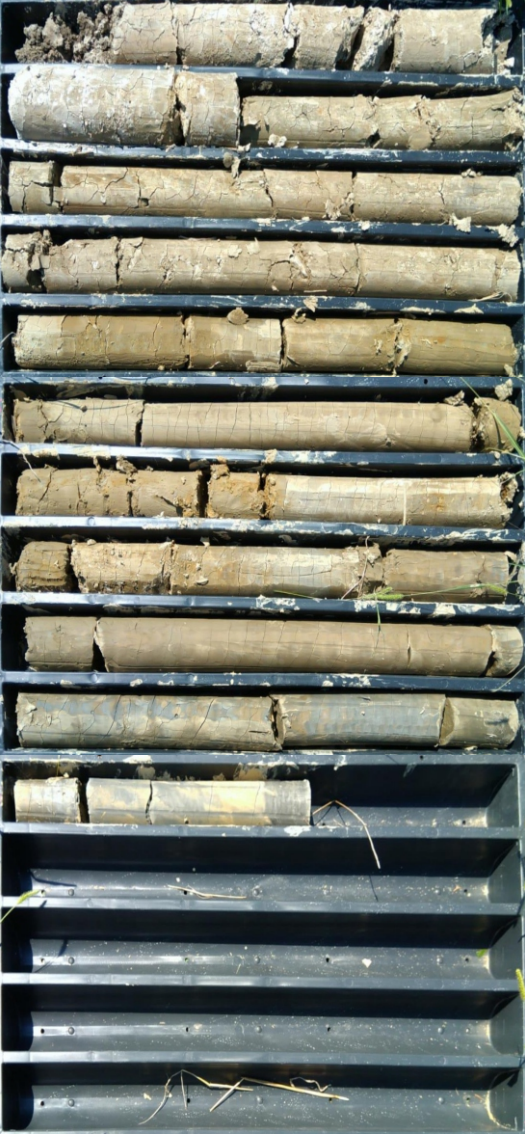
Profondità(m)	Spessore (m)	Stratigrafia	Descrizione stratigrafica:	Falda (m)	Pocket Penetrometer (Kg/cmq) 1 2 3 4	tubo in PVC	Rivestimento	S.P.T.	Campioni	DOCUMENTAZIONE FOTOGRAFICA SONDAGGIO S5bis
0.00	0.50

Terreno vegetale / Riporto

Limi argillosi di colore marrone avana con plaghe sabbiose ocracee. si evidenzia nei primi 3 metri la presenza abbondante di concrezioni carbonatiche.							
8.5

argille marnose grigio scure							
10.5

tubo cieco

tubo microfessurato

nuovo piezometro SP5bis, praticamente fessurato per soli 1,5 metri al contatto coltre - substrato e poi sigillato con bentonite fino alla superficie.

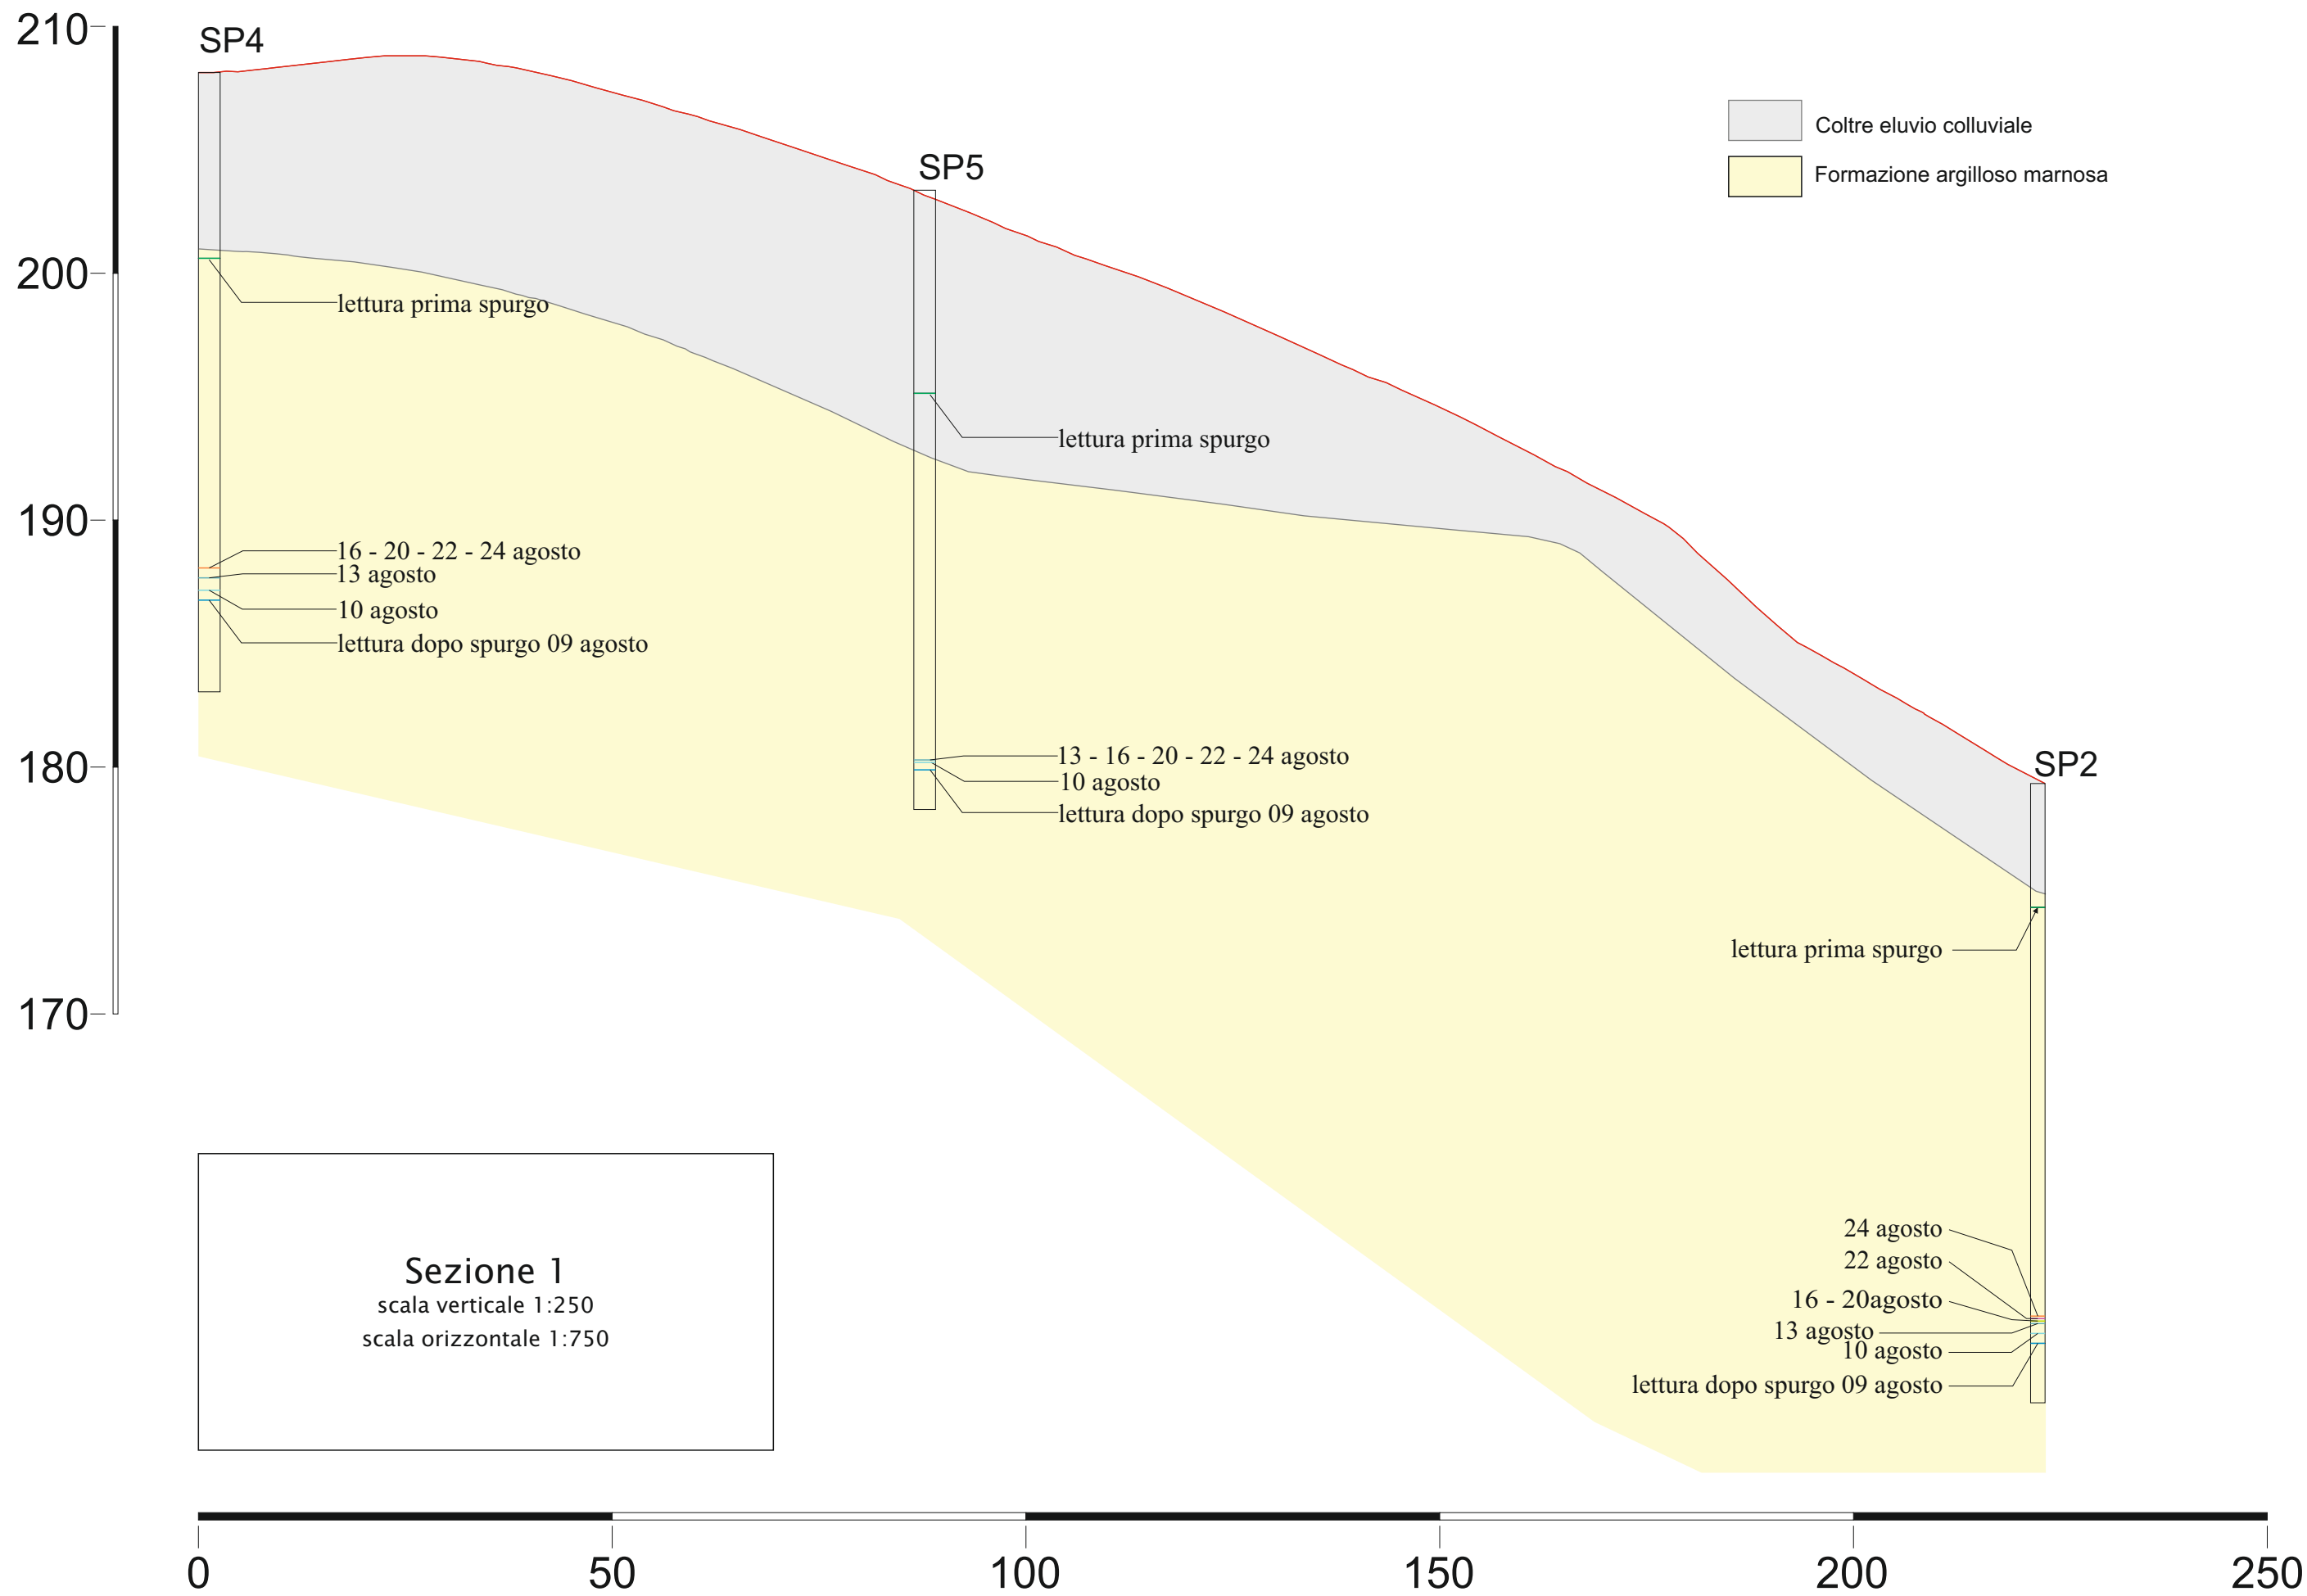
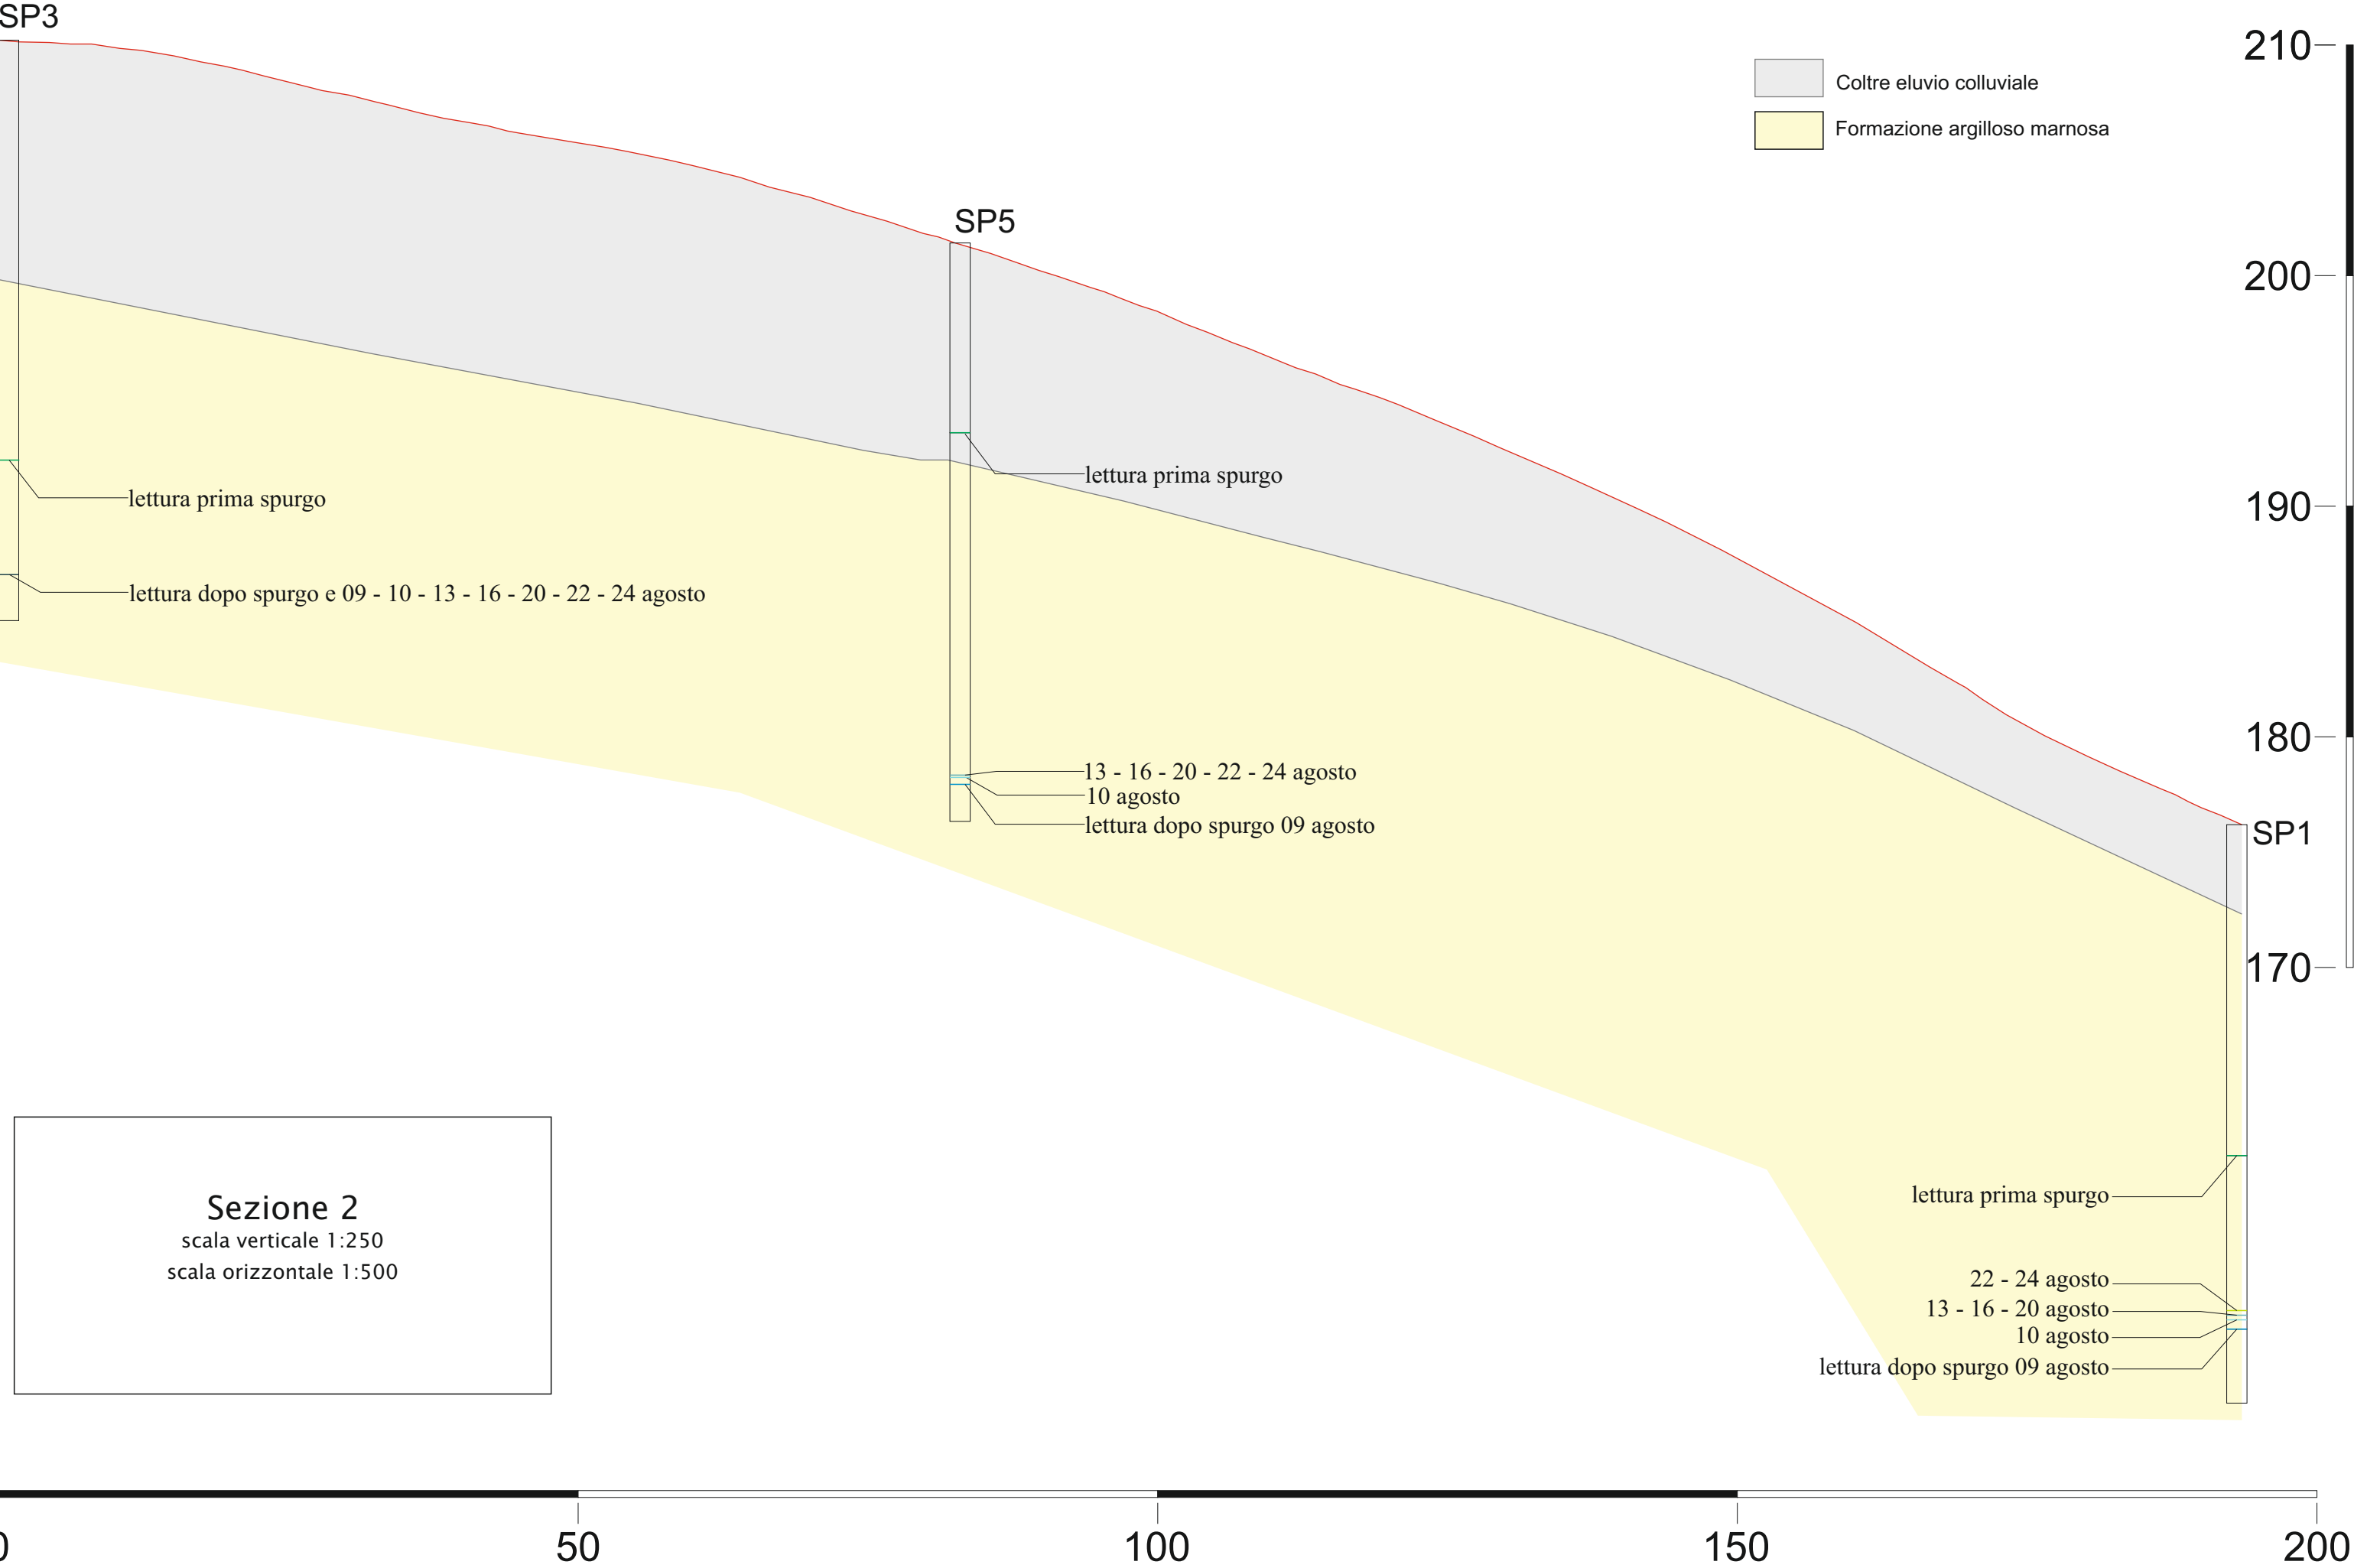
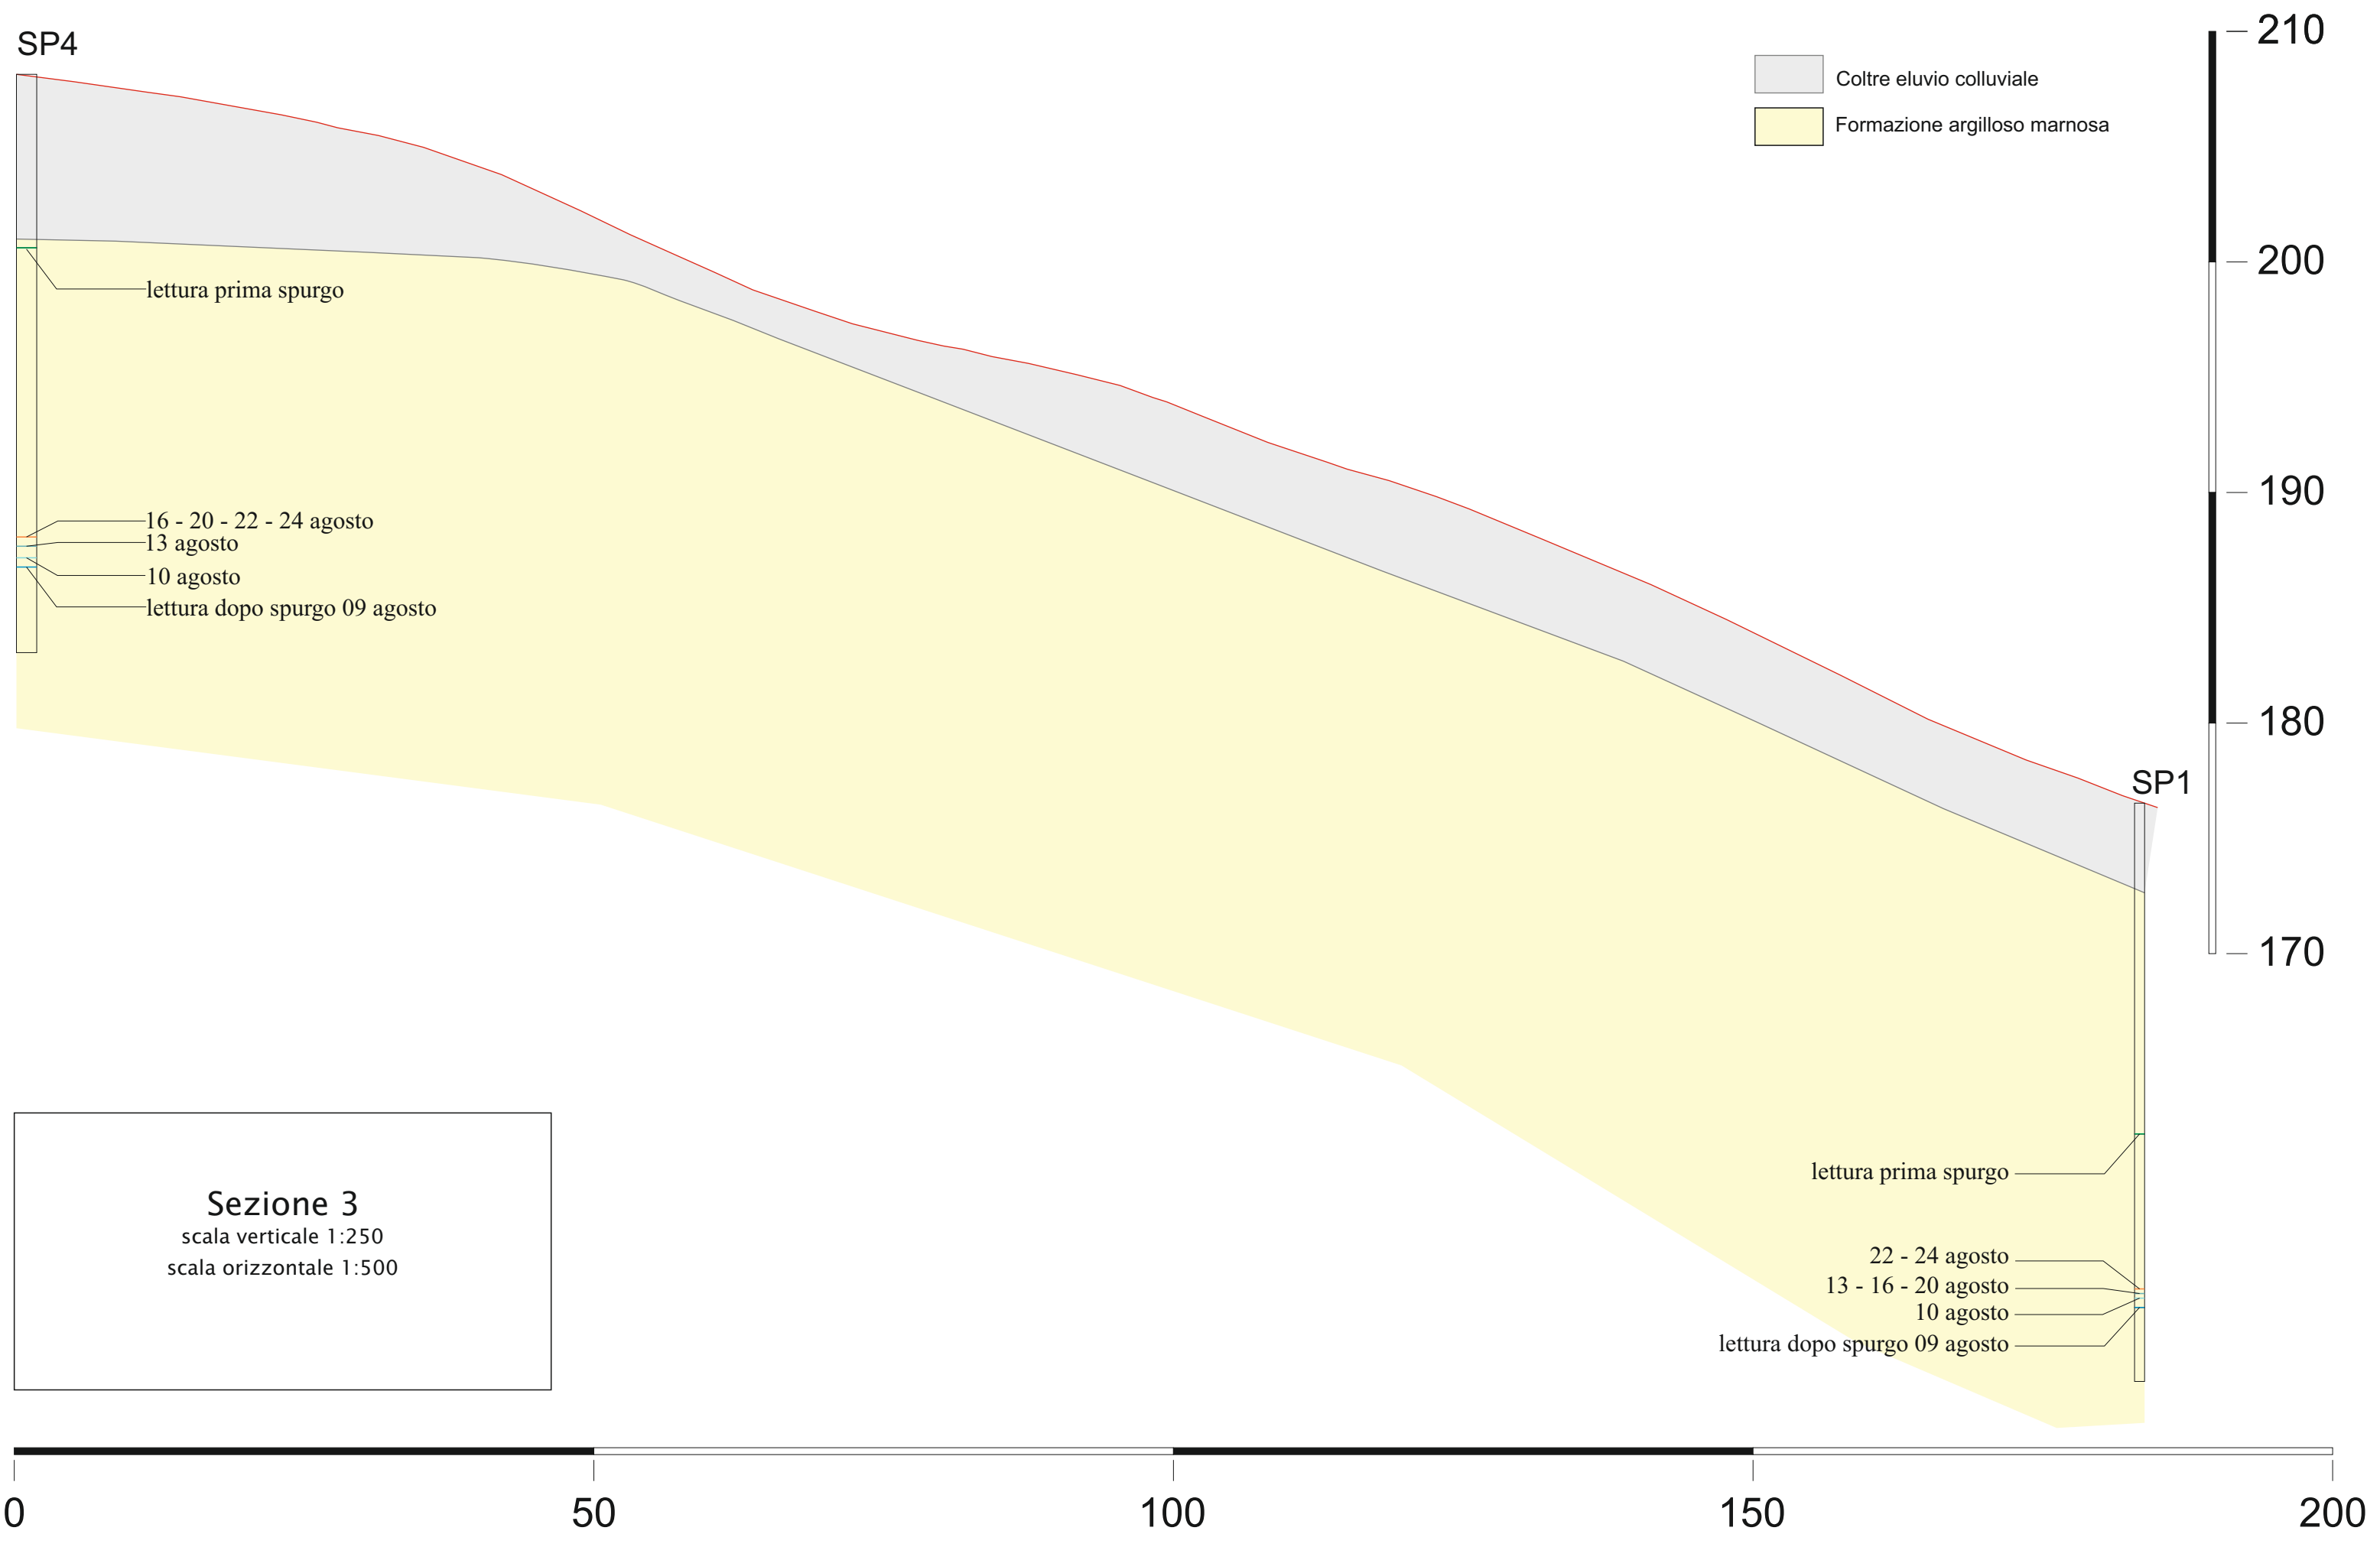
In allegato alla presente, sono riportate n.° 3 sezioni passanti per le testate dei piezometri per rendere più agevole le considerazioni che faremo sul monitoraggio degli stessi, eseguito dal 9/8/2018 al 24/8/2018 (come raccomandato da ARTA nella sua nota ufficiale).

Come è possibile osservare nelle sezioni in allegato, le letture effettuate dopo lo spurgo sui piezometri (campagna geognostica 2016), hanno evidenziato la presenza esclusivamente nella formazione di base, mentre in corrispondenza del piezometro SP5bis, realizzato il 09/08/2018 secondo le specifiche ARTA, non è mai stata rilevata la presenza di acqua.
