Elaborato n°11

**coltivazione e ripristino ambientale  
di una cava di inerti a cielo aperto**

Relazione sul Paesaggio e sulla Visibilità

Committente: CAVE CANEM S.R.L.  
Località: C.da Coccioli  
Comune: Campli (TE)

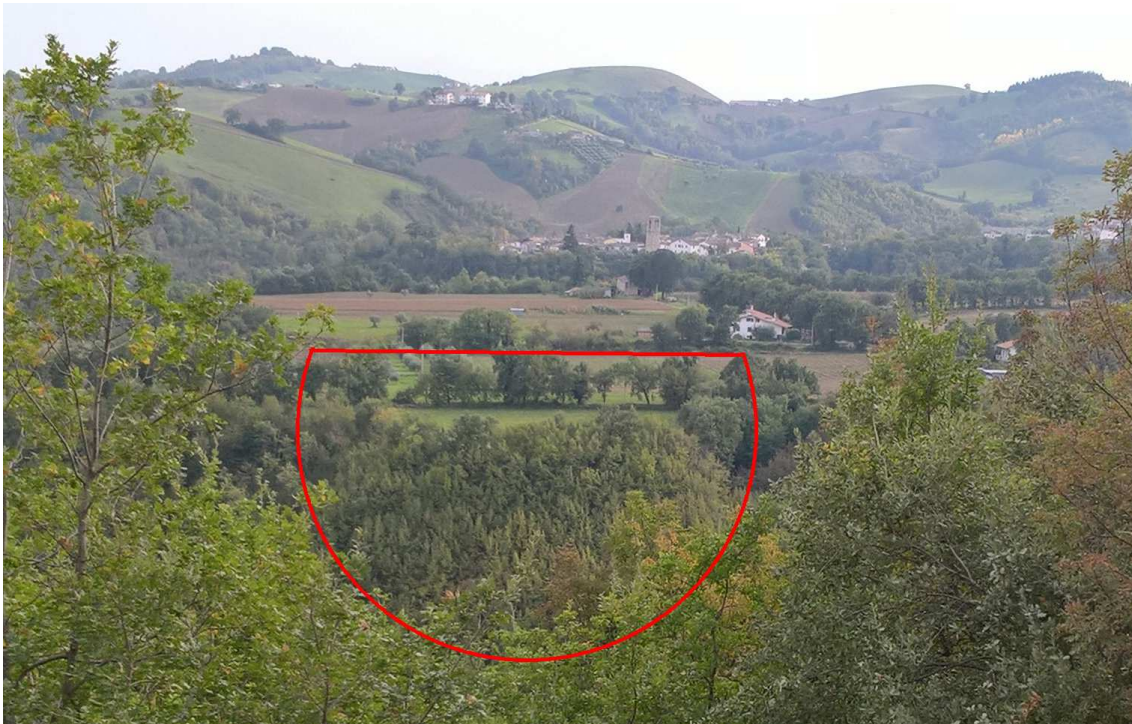
Foto n° 1

Ripresa del versante opposto della valle del F.Misigliano, è visibile parzialmente solo la piana sommitale; in fondo (sud) ed al lato ovest (destra) sono visibili le cortine vegetali che impediranno di vedere l'attività estrattiva, che si svolgerà a quote inferiori .

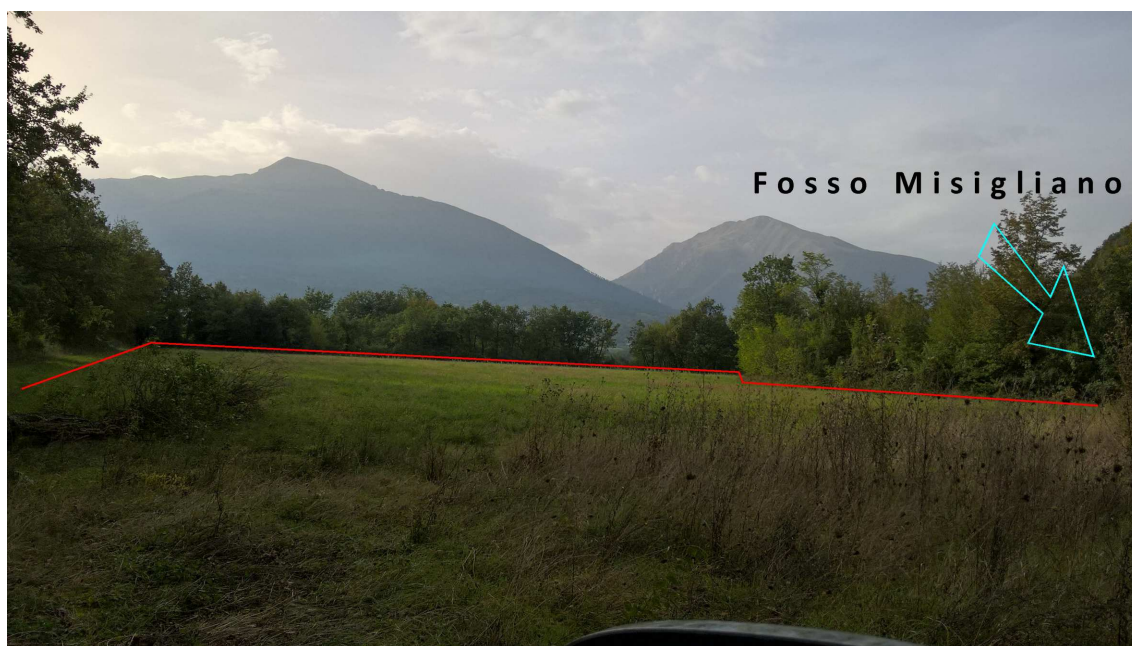
Foto n° 2

Ripresa dall'estremo sud-est dell'area d'intervento, si vede la piana sommitale, e non la scarpata che scende a destra (nord) .

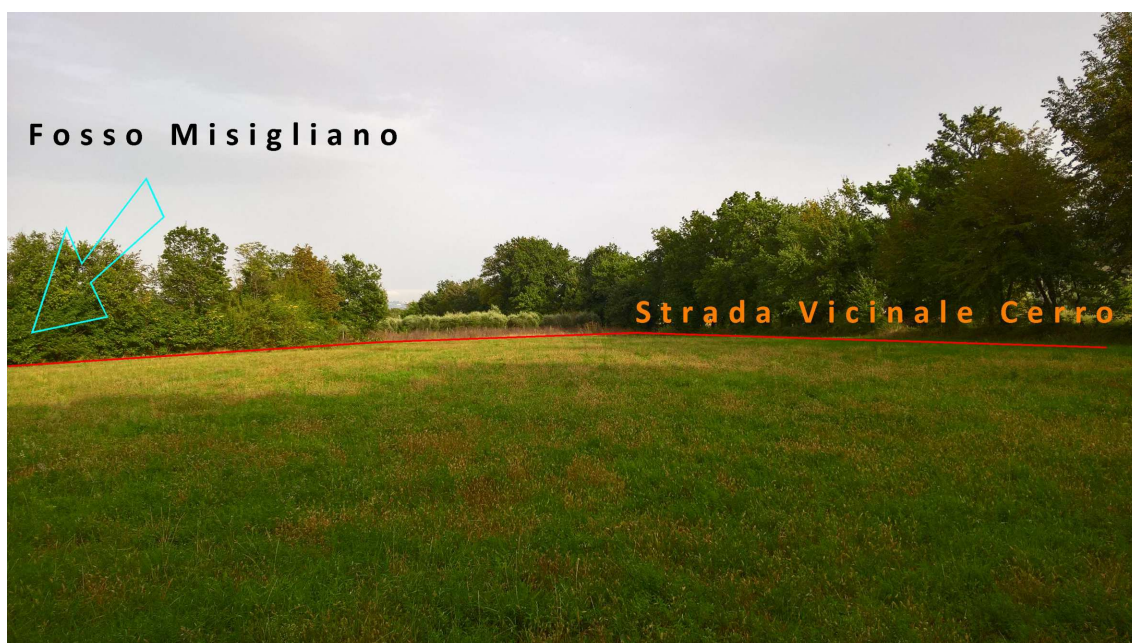
Foto n° 3

Ripresa dall'estremo ovest dell'area d'intervento (opposta rispetto alla foto n° 2, si vede la piana sommitale, e non la scarpata che scende a

destra (nord); si evidenzia la cortina vegetale lungo la strada vicinale Cerro, che impedirà la vista da sud .

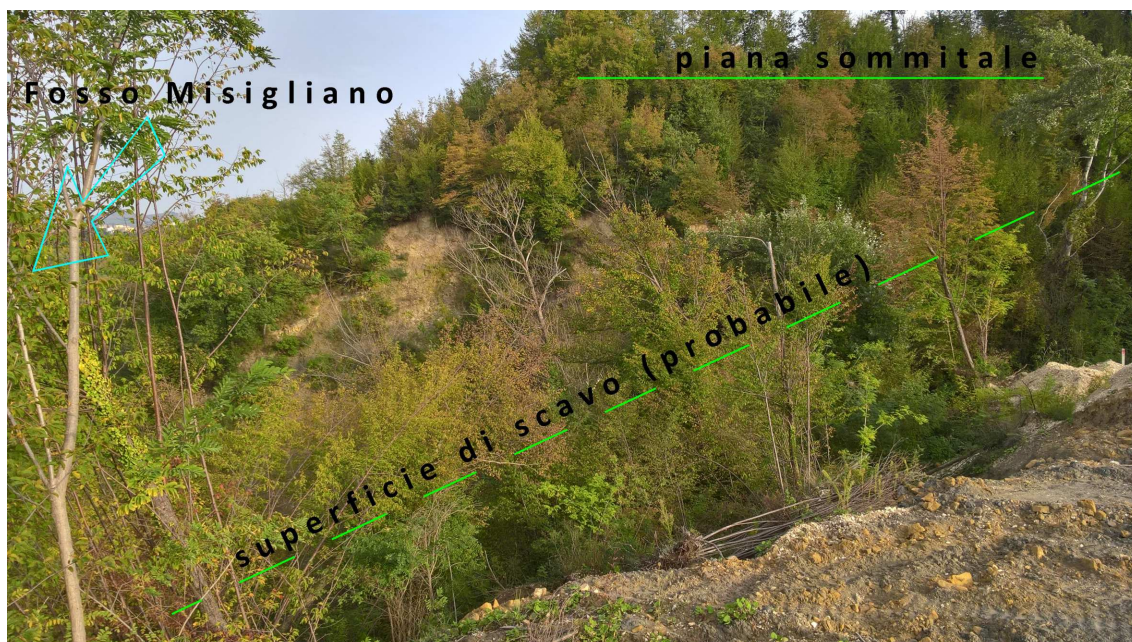
Foto n°4

Parziale vista laterale della scarpata; è possibile valutare visivamente la riduzione di inclinazione a seguito del ripristino finale .
