**Giudizio n° 2739 del 20/12/2016**

**Oggetto** Ampliamento su terreni adiacenti, della cava già in essere mediante scavo a fossa fino a mt 6 e successivo ritombamento totale

Istruttoria Tecnica

<b>Oggetto dell'intervento:</b>	<b>Ampliamento cava di ghiaia in località Cannucce</b>
<b>Descrizione del progetto:</b>	Trattasi di ampliamento cava di ghiaia, in essere, previa asportazione e conservazione in loco dello strato di terreno vegetale, approfondimento fino a sei metri e ricomposizione ambientale mediante ritombamento totale. (area netta di ampliamento mq 8917 circa, volume di ghiaia da estrarre metri cubi 22292,50.
<b>Azienda Proponente:</b>	<b>Strade e asfalti di Tonio DI Giannantonio &amp;C.S.a.S. Pratica Prot 0080234 del 27/10/2016</b>

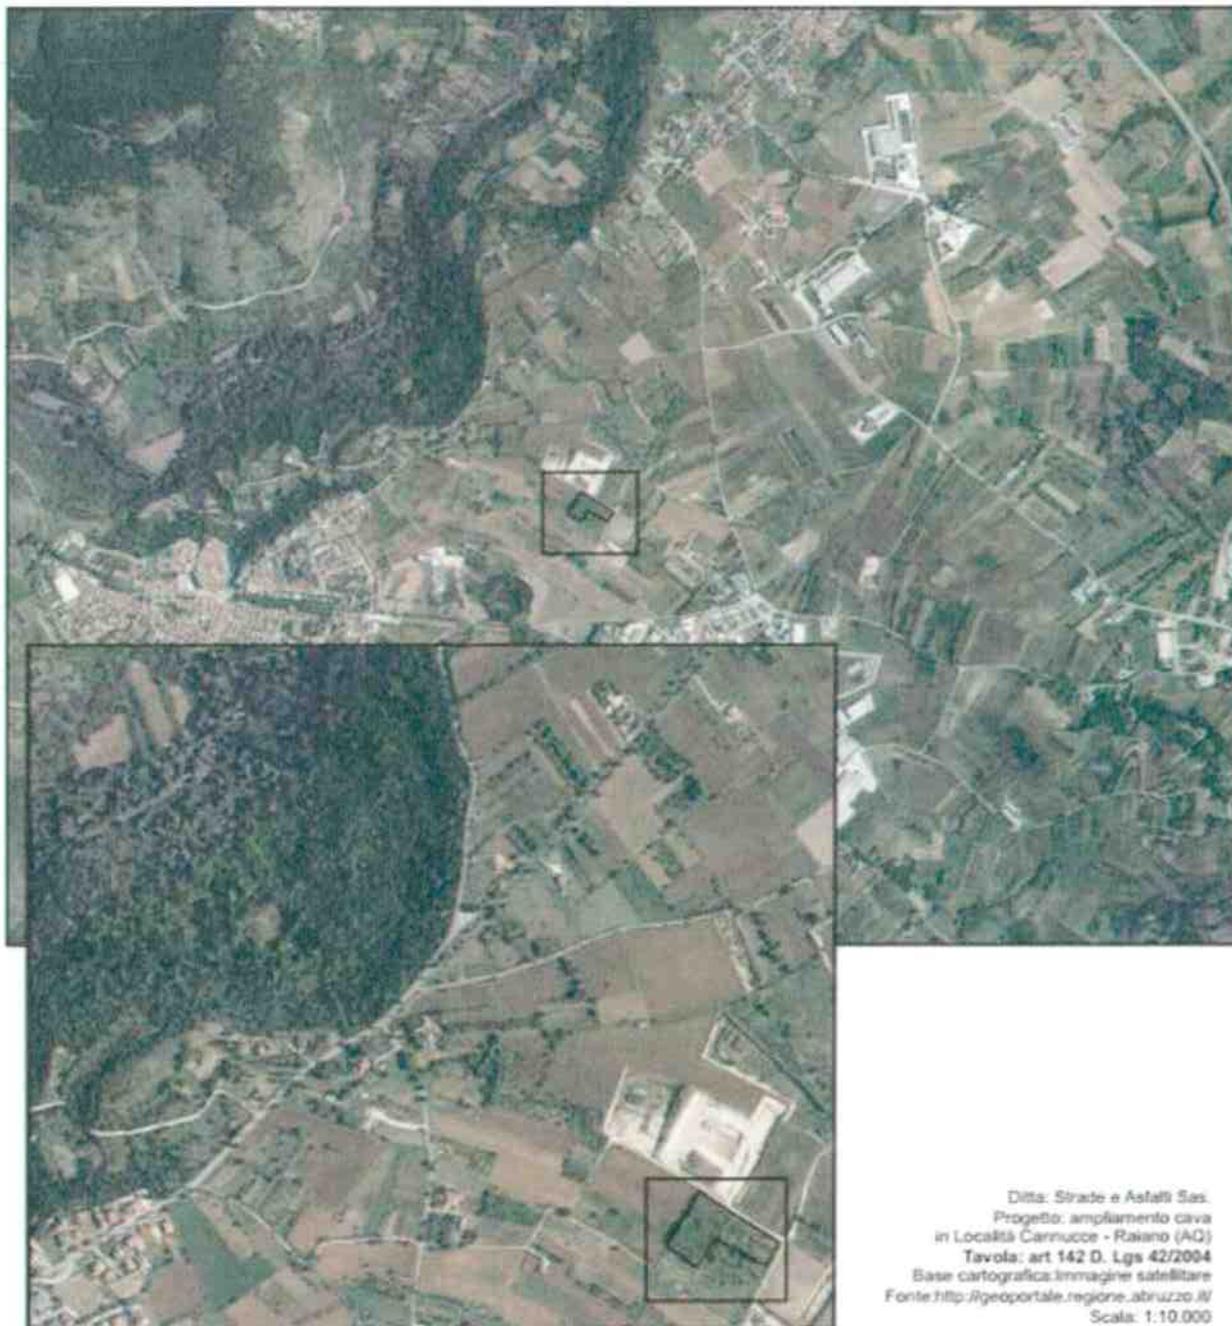
Ditta: Strade e Asfalti Sas.  
Progetto: ampliamento cava  
in Località Cannucce - Raiano (AQ)  
Tavola: art 142 D. Lgs 42/2004  
Base cartografica: Immagine satellitare  
Fonte: <http://geoportale.regione.abruzzo.it/>  
Scala: 1:10.000

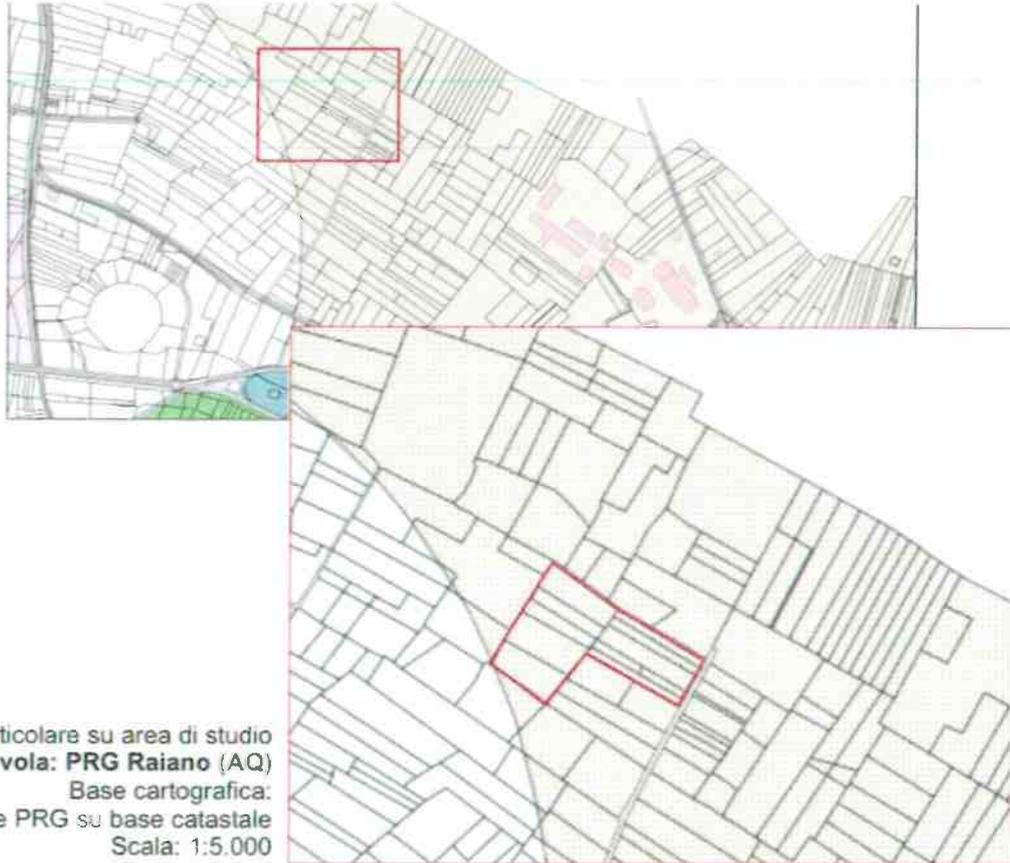
Particolare su area di studio  
**Tavola: PRG Raiano (AQ)**  
Base cartografica:  
Zonizzazione PRG su base catastale  
Scala: 1:5.000

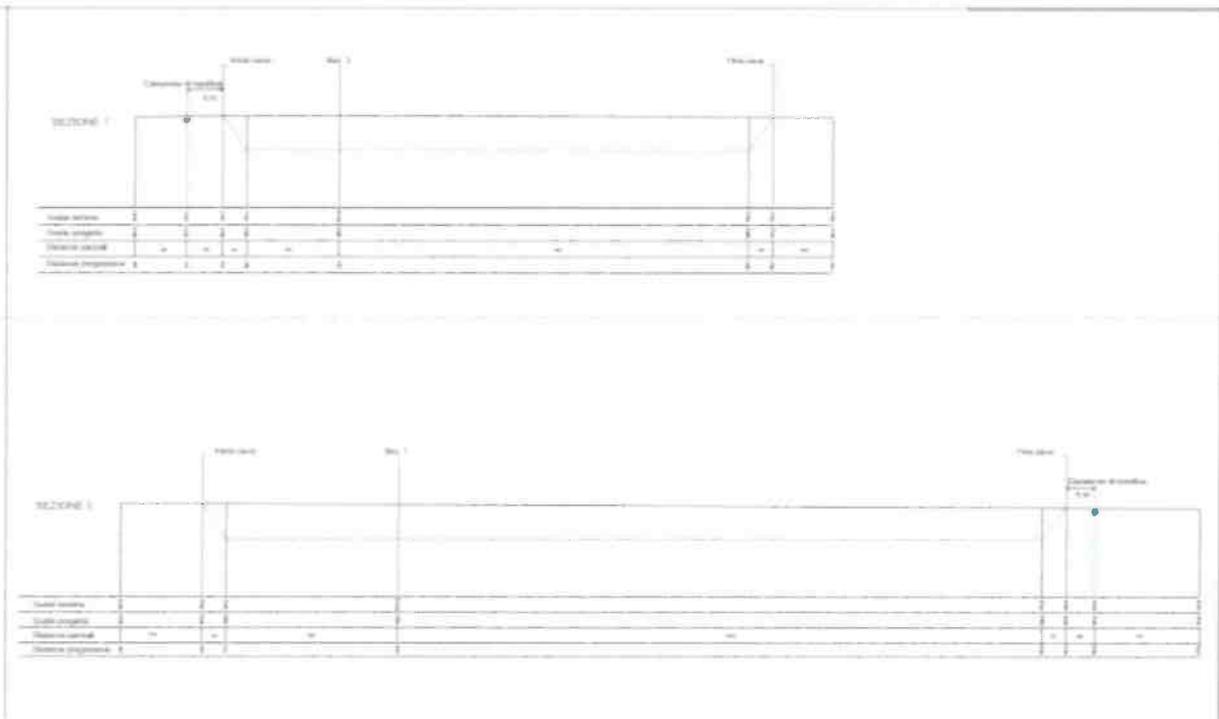
Le sezioni di scavo e di ripristino sono identiche, in quanto il ripristino è totale.

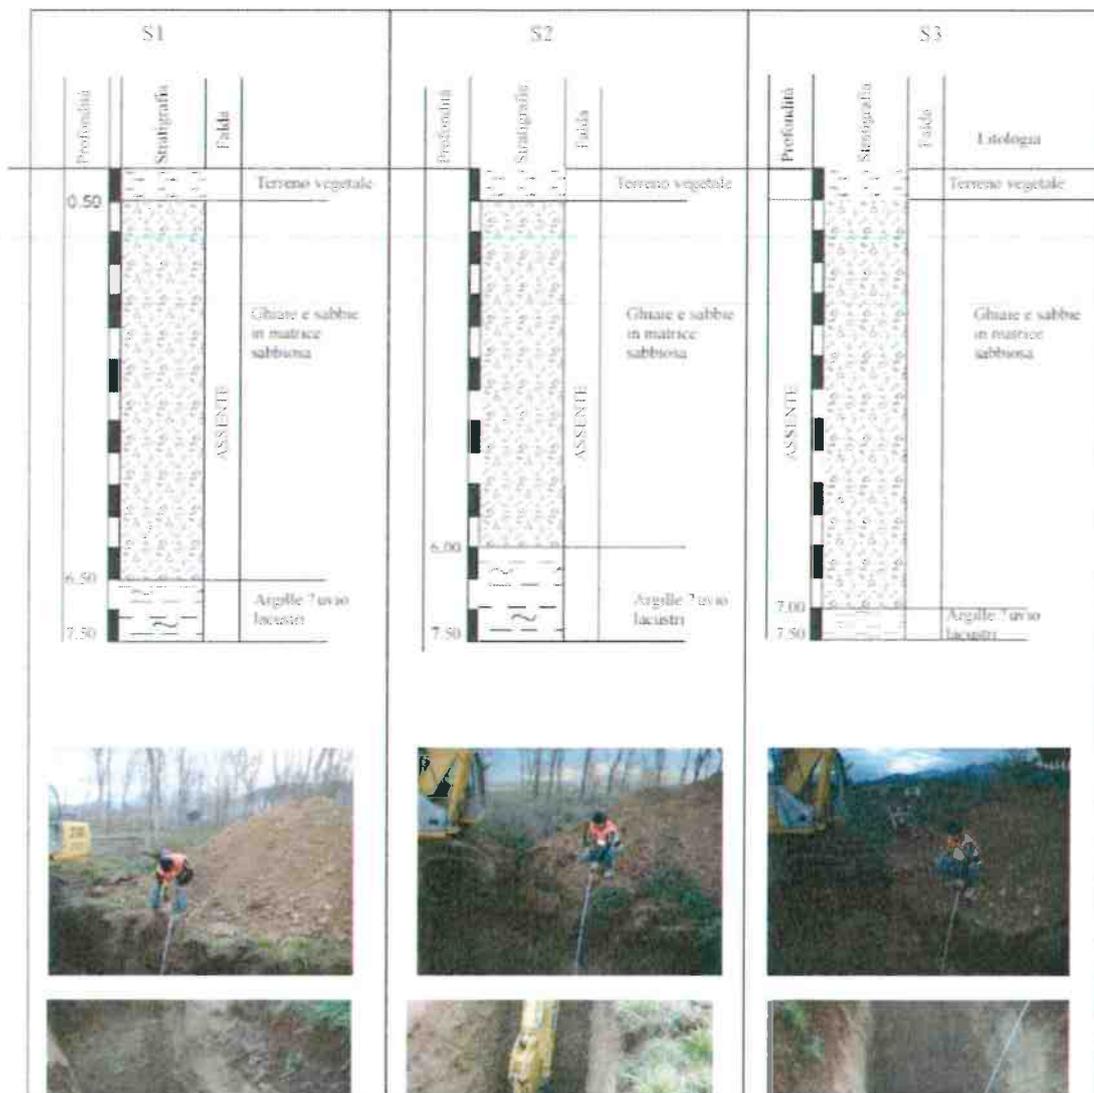
Fino alla profondità di ml 7,50 non è stata rinvenuta falda.

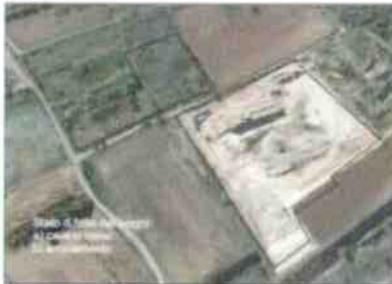
La prima immagine in alto a sinistra indica lo stato di fatto dei luoghi. In precedenza sono emerse alcune fotografie di sbarrata via all'avvicinamento dei lavori dalle quali si evidenzia come tutti i manufatti e gli scavi preesistenti contestualmente si debbano colmare anche al ripristino ambientale previsto mediante ritombamento scavi.

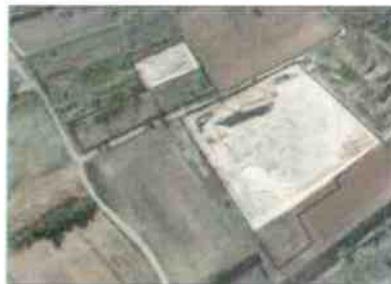
Apertura e scavi di una prima parte dell'ampliamento e contestuale inizio del ripristino ambientale della cava in essere e prosecuzione dello scavo con come approntato.
