RICOSTRUZIONE DELLA SUPERFICIE PIEZOMETRICA

Località
Bucceri – Villanova di Cepagatti

Committente: Ditta Di Prospero	Geologo: Ben M'Barek	Perforazione: Rotazione	SI
Opera: AMPLIAMENTO IMPIANTO DI RECUPERO RIFIUTI NON PERICOLOSI DI MATRICE INERTE (R13 - R5)	Operatore: Michele	Rivestimento: 127 mm	Scala: 1:100
Località: Villanova di Cepagatti (PE)	Unità: CMV	Coordinate:	Data inizio: 29/01/2017
Campionatore:	Sh=Shelby; Mz=Mazier; Os=Osterberg; Dn=Denison; T2; T6; T6S	Quota s.l.m.: 22 m	Data fine: 29/01/2017

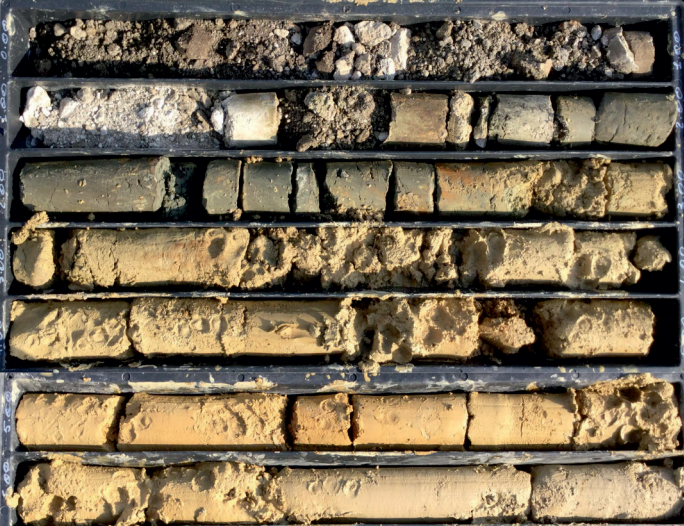
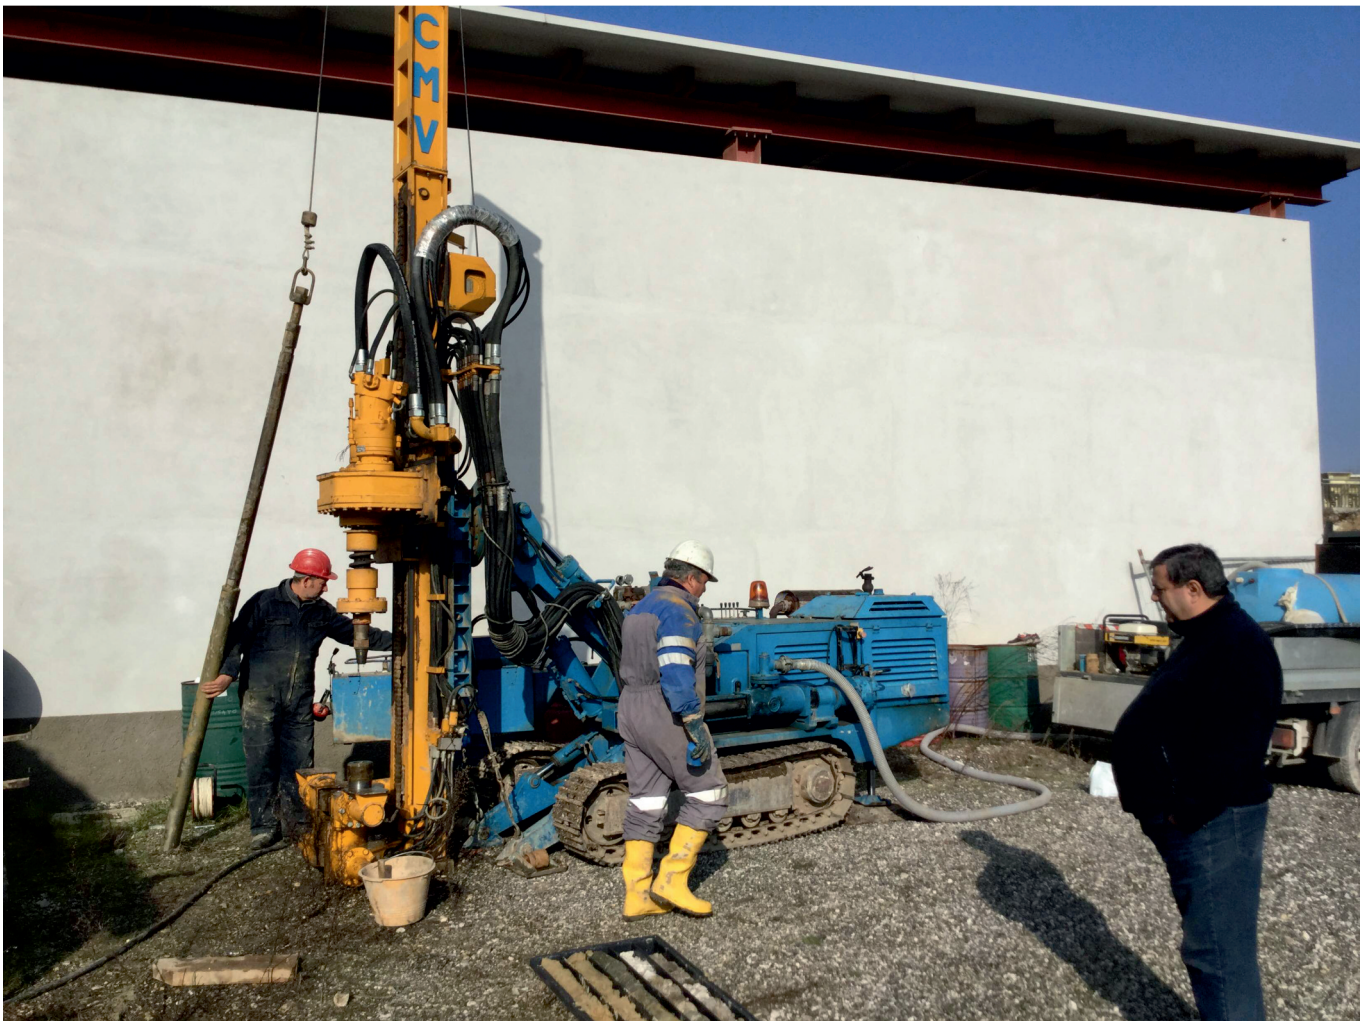
Profondità(m)	Spessore (m)	Stratigrafia	Descrizione stratigrafica:	Falda (m)	Pocket Penetrometer (Kg/cmq) 3 4 5 6 R	DOCUMENTAZIONE FOTOGRAFICA SONDAGGIO SI
1.90	1.90		Terreno di riporto.

2.80	0.90		Livello limoso-argilloso grigiastro.			
4.90	1.90		Sabbie grossolane con livelli limoso-argillosi di colore marrone chiaro-ocraceo.			
6.50	1.60		Ghiaietto millimetrico di colore ocraceo			
7.00	0.50		Sabbie limose e limo sabbioso avana chiaro			
fondo foro

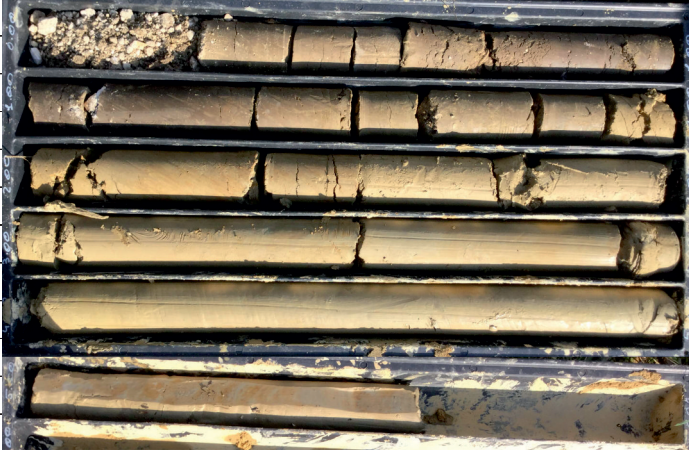
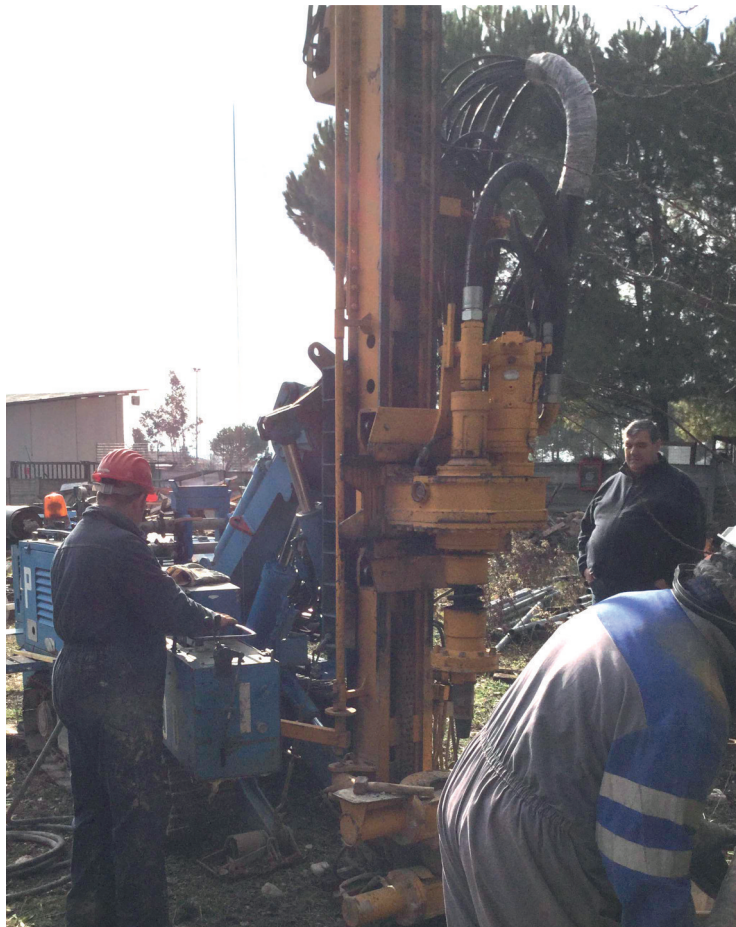
Profondità (m)	Spessore (m)	Stratigrafia	Descrizione stratigrafica:	Falda (m)	Pocket Penetrometer (Kg/cmq) 3 4 5 6 R	DOCUMENTAZIONE FOTOGRAFICA SONDAGGIO S2
1.10	1.10		Terreno di riporto e terreno rimaneggiato.	2.50 m

1.90	0.80		Limo marrone consistente			
2.20	0.30		Sabbie limose di colore marroccino			
3.10	0.90		Limo sabbioso di colore avana, con livelli grigiastri argillosi mediamente consistenti.			
5.50	2.40		Limo argilloso avana con livelli grigiastri			
fondo foro

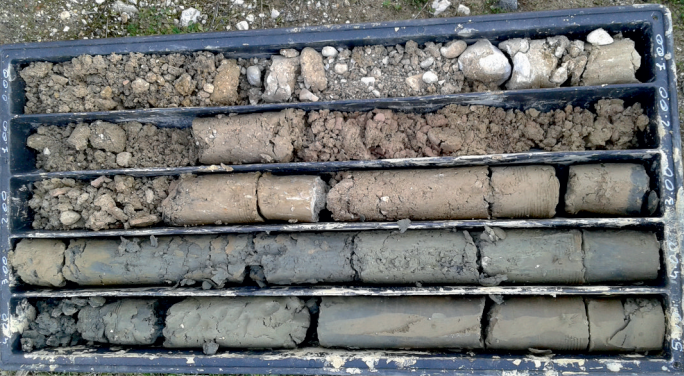
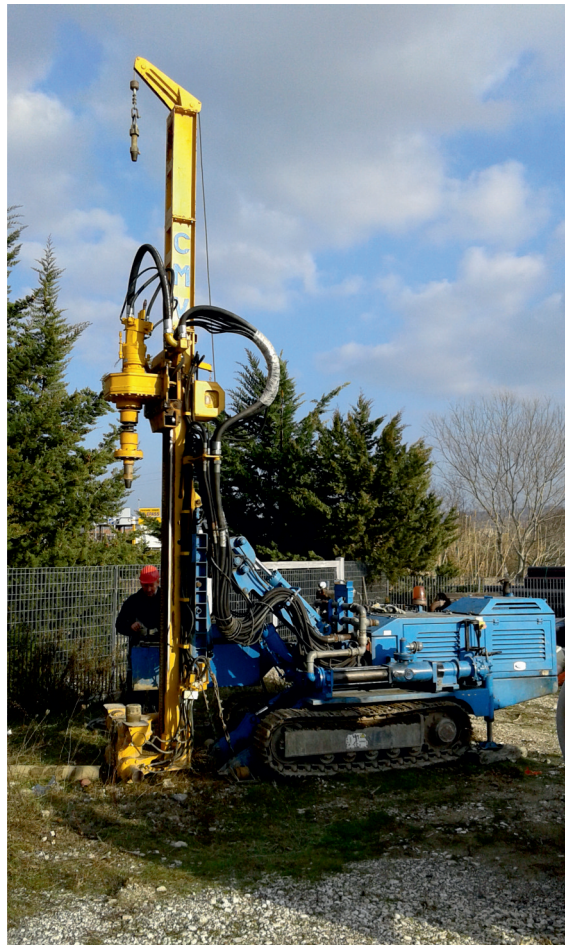
Profondità(m)	Spessore (m)	Stratigrafia	Descrizione stratigrafica:	Falda (m)	Pocket Penetrometer (Kg/cmq) 3 4 5 6 R	DOCUMENTAZIONE FOTOGRAFICA SONDAGGIO S3
	0.90		Terreno di riporto e terreno rimaneggiato.

2.90						
	1.50		Limi sabbiosi di colore grigiastro.			
4.40						
	1.60		Limo argilloso grigiastro.			
6.00						
fondo foro

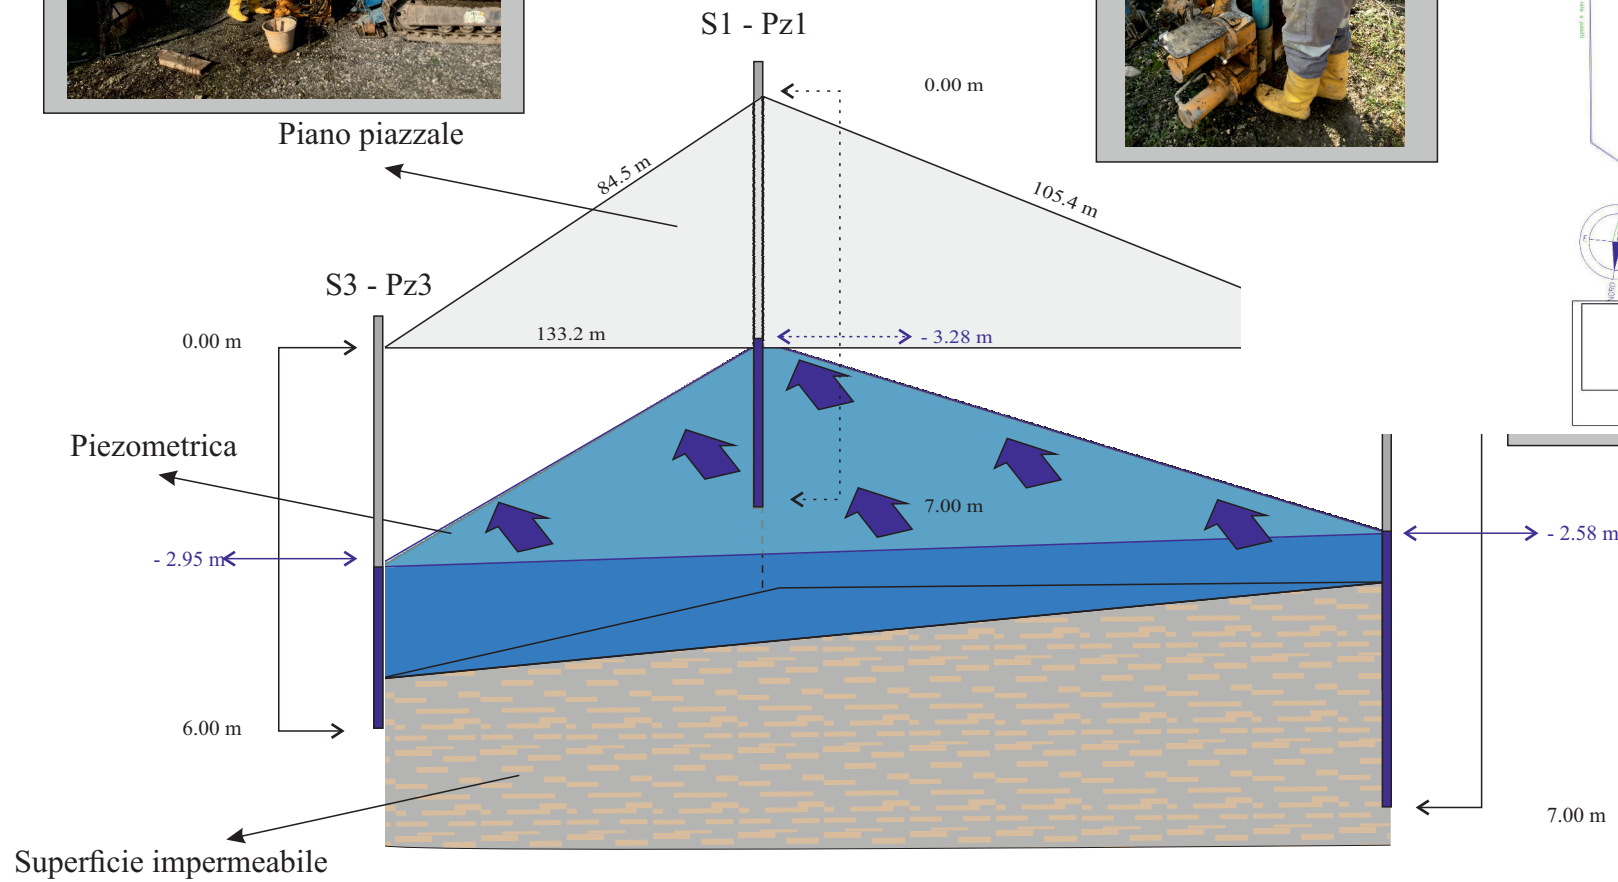
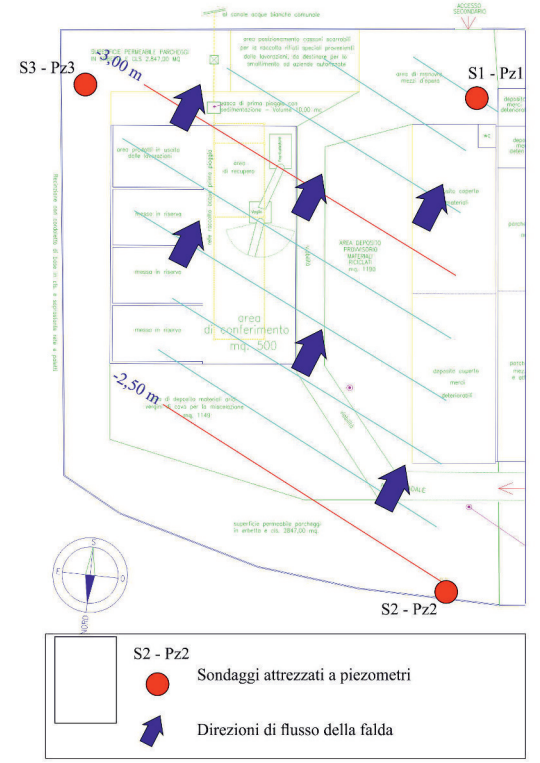
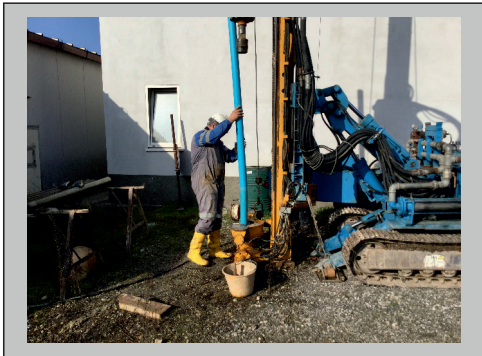
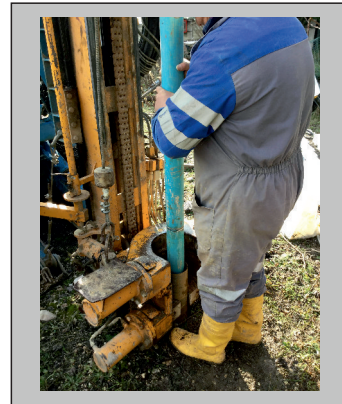
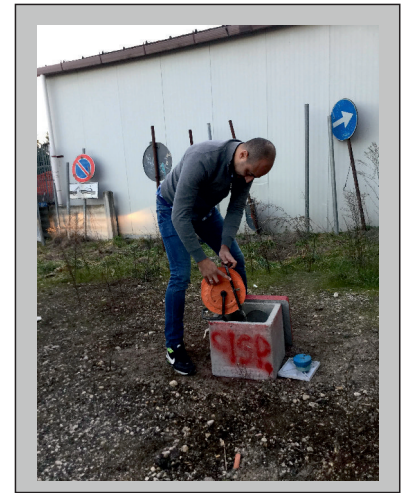
BLOCCO DIAGRAMMA modellazione andamento falda superficiale

In allegato si riportano le quattro stratigrafie, l'ubicazione dei sondaggi e la ricostruzione in 3D dell'andamento della falda individuata, rapportata anche ai terreni sottostanti.

Risulta importante indicare un orizzonte pressoché impermeabile al di sopra delle sabbie che contengono la falda individuata (si vedano le stratigrafie allegate).
