OGGETTO: BN 3193/15. Comune di VILLA SANTA MARIA (CH) – intervento in sanatoria Derivazione a sanatoria di moduli 15 di acqua dal fiume Sangro e dal Torrente Tucano per uso idroelettrico onde produrre sul salto di m. 25 una potenza nominale di 368 Kw - partt. 4020, 68 65 ed altre fogli 14 e 16 – domanda di accertamento di compatibilità paesaggistica “ordinario”, ai sensi degli artt. 1, comma 36, 1-ter e 1-quater della L. 308/2004 e dell’art. 167, commi 4 e 5, del D.Lgs. 42/2004, richiesta da D’Ercole Elisa – Responsabile del procedimento Arch. Nicola Dell’Olio – **Parere positivo (dopo richiesta di Revoca).**

Relazione ambientale con particolare riferimento alla presenza della Lontra (*Lutra lutra*) per l'ottenimento della concessione a sanatoria di derivazione di acqua ad uso idroelettrico dagli alvei dei corsi d'acqua Sangro e Turcano, nel territorio di Villa S. Maria (CH)

**VALUTAZIONE D'IMPATTO ACUSTICO CENTRALE
IDROELETTRICA SITA NEL COMUNE DI VILLA SANTA
MARIA (CH)**

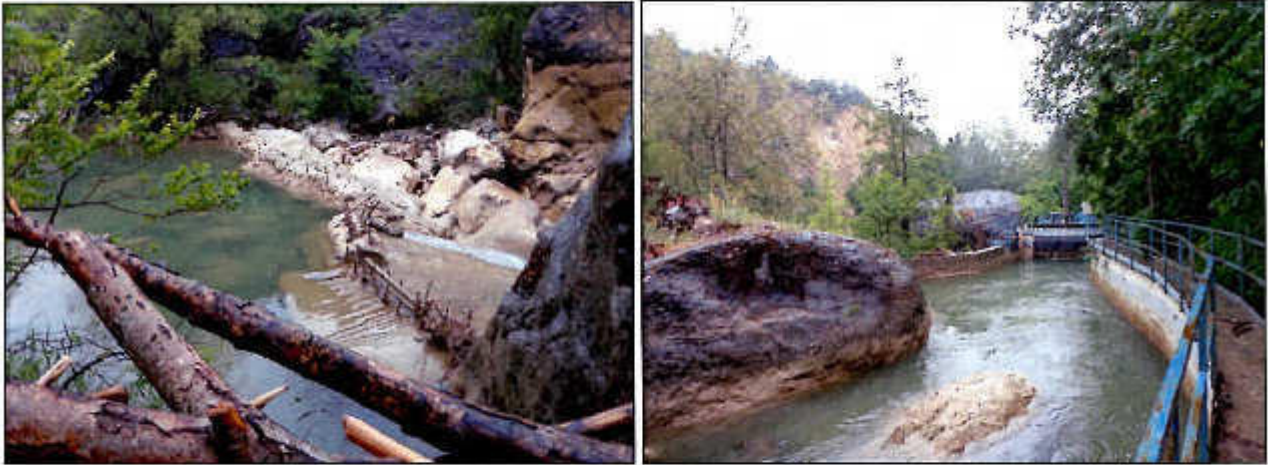
La prima captazione (sul Fiume Sangro) è composta da una traversa realizzata in pietra (vedi foto 1 e 2), esistente da circa il 1940, che permette all'acqua di entrare attraverso una paratoia di presa disposta all'imbocco del canale di derivazione. La vasca di carico termina con una paratoia di carico collocata all'imbocco della condotta forzata, munita di griglia in ferro. La condotta forzata in acciaio, interrata, di 443 metri lineari di lunghezza, a sezione variabile, è stata installata nel 1998 e termina alla centrale.

Foto 1 e 2. Traversa in pietra (sx) e vasca di carico con paratoia di carico con griglia (dx).

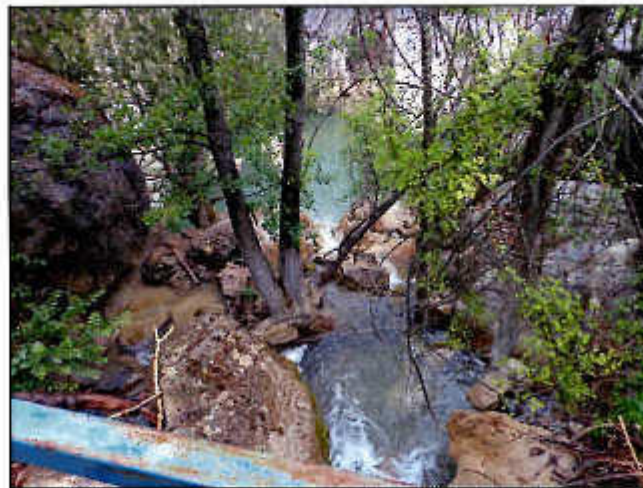
Il troppo pieno restituisce l'acqua su dei massi di grandi dimensioni posti lateralmente all'alveo, consolidati da vegetazione arborea, che permette all'acqua di scorrere gradualmente con piccoli salti (vedi foto 3) e tornare verso il fiume.

Foto 3. Scarico del troppo pieno

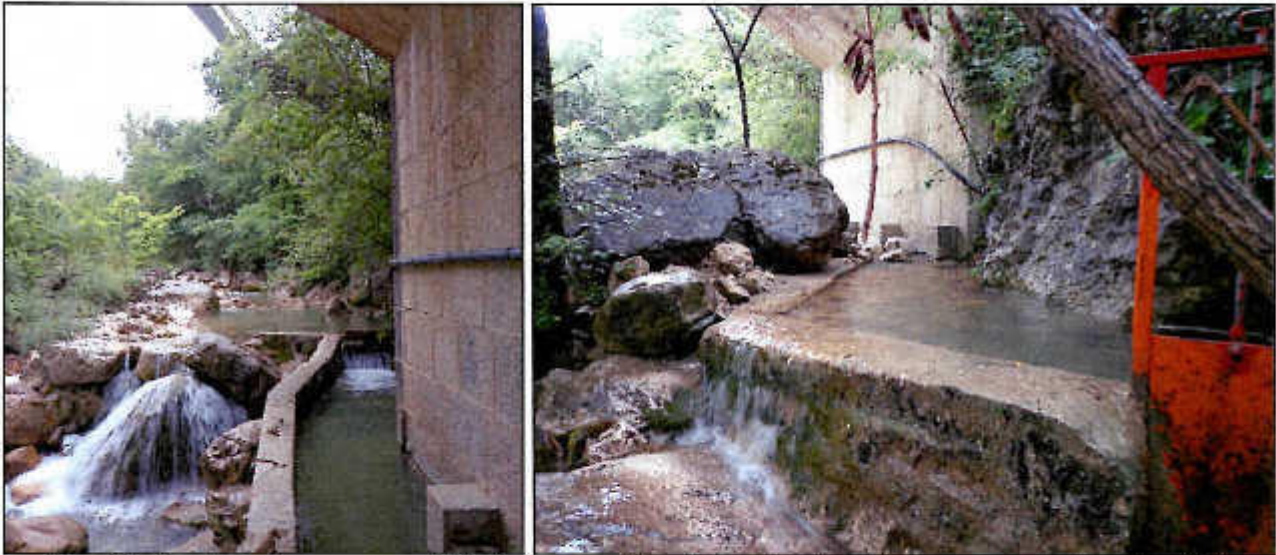
La seconda captazione, sul Torrente Turcano (vedi foto 4-5) è costituita da una modesta paratoia di presa realizzata in cemento armato, disposta laterale e adiacente al pilone del ponte, aperta alla sommità. La piccola vasca di carico è provvista di una paratoia di carico ed una paratoia di scarico, ambedue di dimensione 45x102 cm ad azionamento manuale: la paratoia di carico, come nel caso precedente, è munita di griglia a maglie strette per impedire l'ingresso nella condotta di pietre, materiale vegetale e animali.

Foto 4-5. Paratoia di presa con griglia (sx); vasca di carico con troppo pieno e paratoia di scarico (dx).

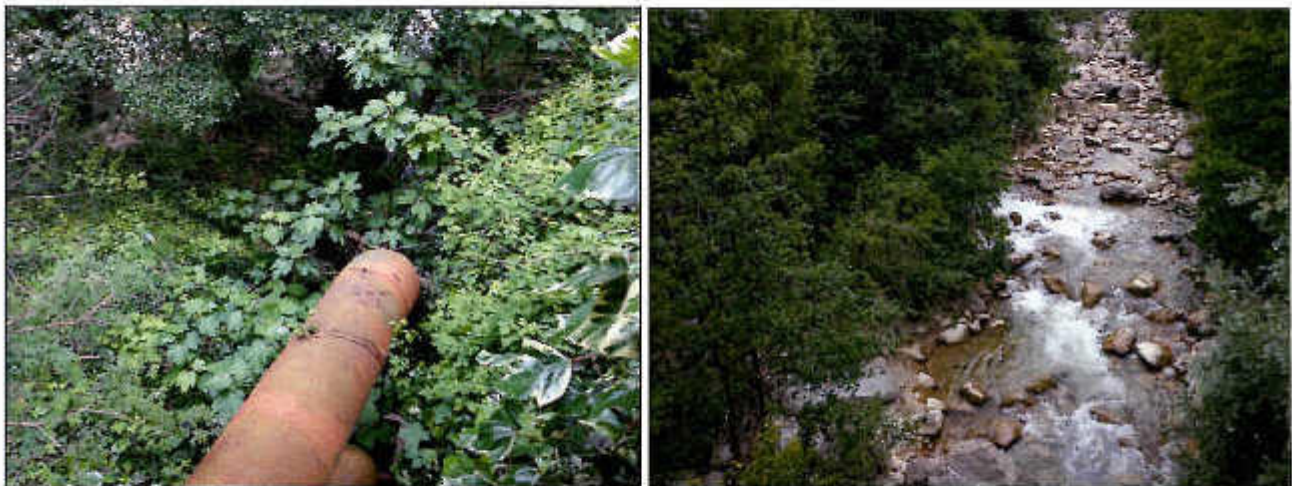
La centrale idroelettrica si trova accanto al fiume Sangro, a poche decine di metri a monte del principale ponte di accesso al centro abitato e in posizione centrale rispetto agli abitati civili di più recente realizzazione. Immediatamente a valle della centrale idroelettrica l'acqua viene rilasciata tramite dei tubi terminali conici in acciaio (vedi foto 6-7).

Foto 6-7. Tubo terminale di rilascio (sx) e punto di rilascio visto dal ponte sul fiume Sangro (dx).

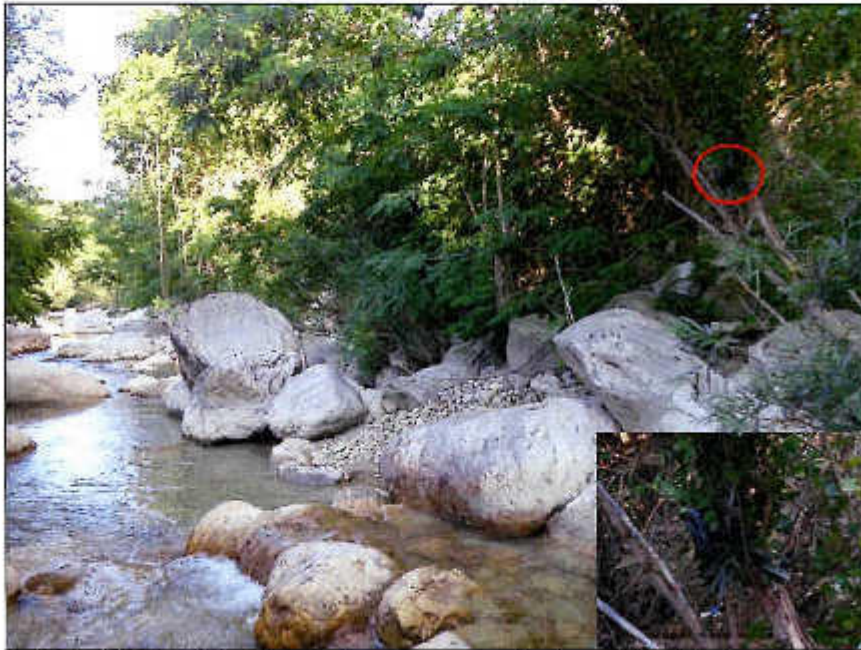
È stata inoltre effettuata una singola sessione di **fototrappolaggio** collocando una fototrappola, modello IR Plus Mini 940 nm, sul Torrente Turcano, in una posizione intermedia nel tratto dell'alveo tra la derivazione e la confluenza con il Sangro.

Foto 8. Sito di fototrappolaggio con particolare della fototrappola.

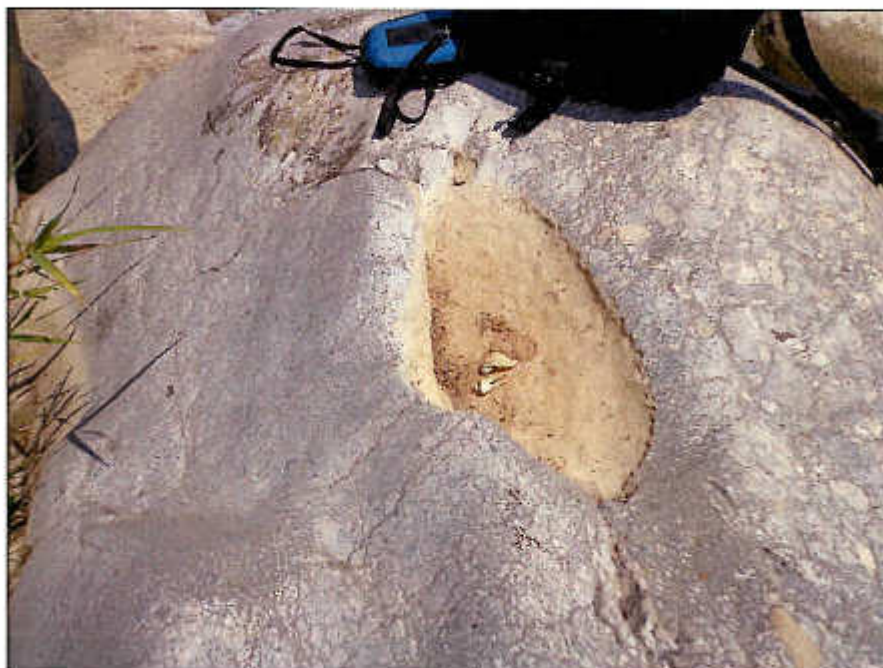
Foto 10. Resti di pasto attribuibili a lontra.

Nei tratti indagati è stato rinvenuto un unico segno di presenza attribuibile alla lontra; si tratta di un resto di pasto costituito dalle chele di gambero di fiume. Il punto di ritrovamento collocato poco a valle della traversa sul Fiume Sangro è stato georeferenziato e riportato nella mappa (foto n. 10).

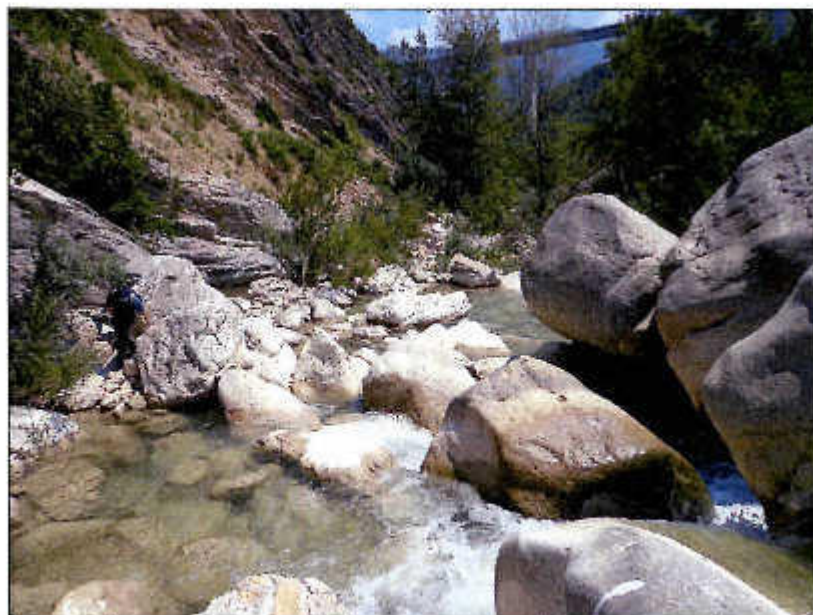
La disponibilità di risorse trofiche adeguate rappresenta un requisito essenziale per la presenza stabile della lontra nell'area (Chanin, 2003). A tale fine durante i transetti si è osservato una presenza della fauna ittica in termini sia di struttura che di composizione su entrambi i corsi d'acqua indagati, sia a monte che a valle delle derivazioni e alla convergenza del Sangro con il Turcano. L'abbondante presenza di pesci garantisce una buona disponibilità trofica per la lontra in termini di biomassa. La traversa di derivazione in pietra sul Sangro inoltre non costituisce, pertanto, una barriera di passaggio per i pesci.

Foto 11. Habitat e struttura dell'alveo a valle della traversa di derivazione.

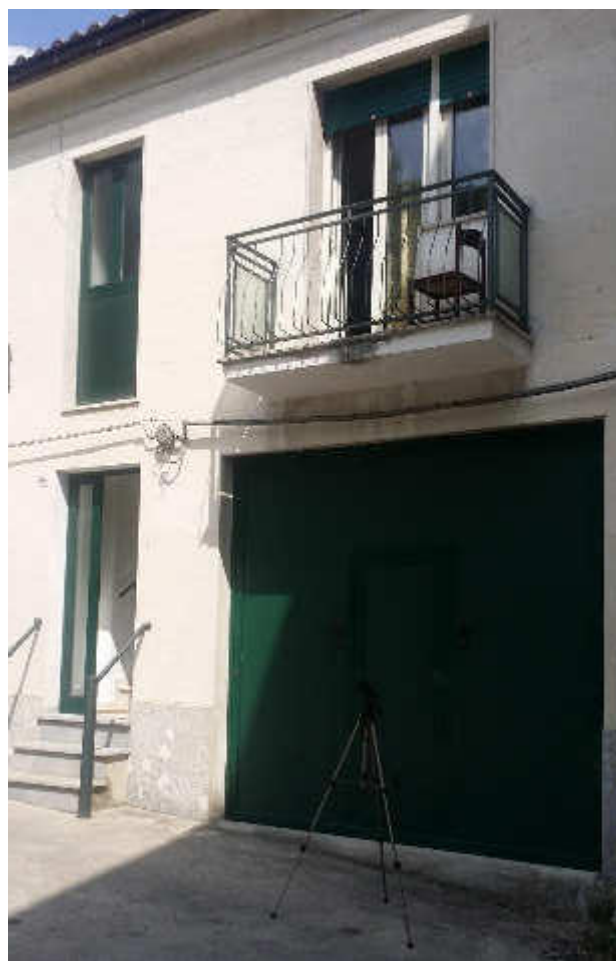
P.to	Descrizione	Leq diurno dB(A)	Leq notturno dB(A)	Note
R1	Ricettore	57,0	50,0

Figura 1-punto di misura P1

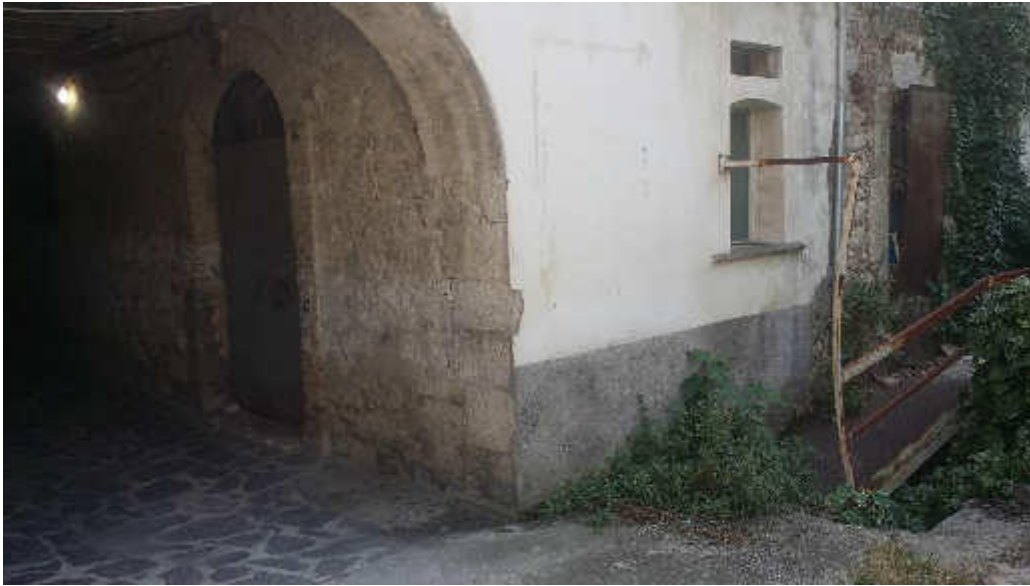
Il locale turbina si trova al piano terra di un edificio ubicato a ridosso del fiume Sangro.

Figura 2 –Locale turbina

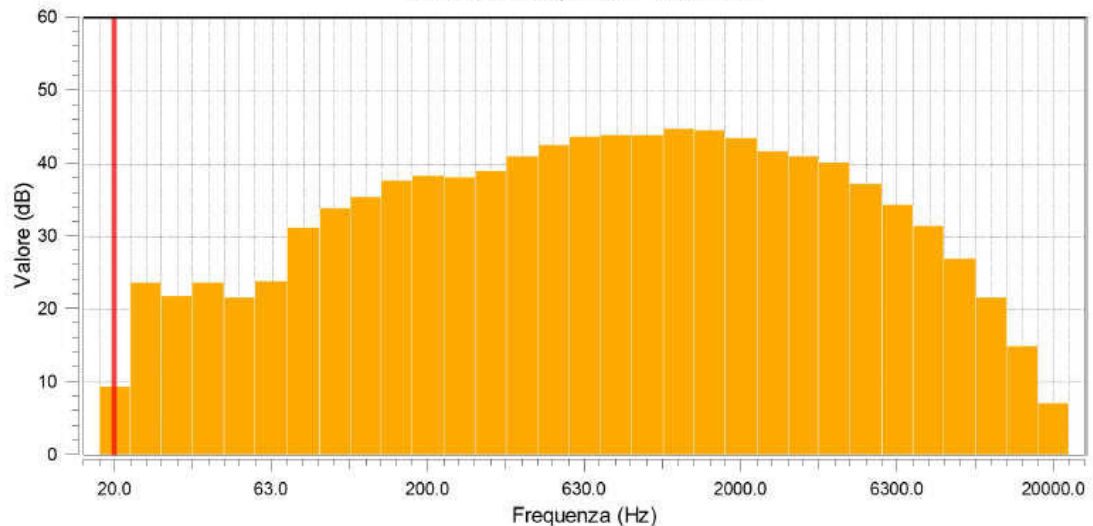
Analisi in frequenza - DIURNO

■ Spettro 1/3 d'ottava | MIN Z LINEARE @ 15:33:36 12/06/2015 (L_39.SVL)

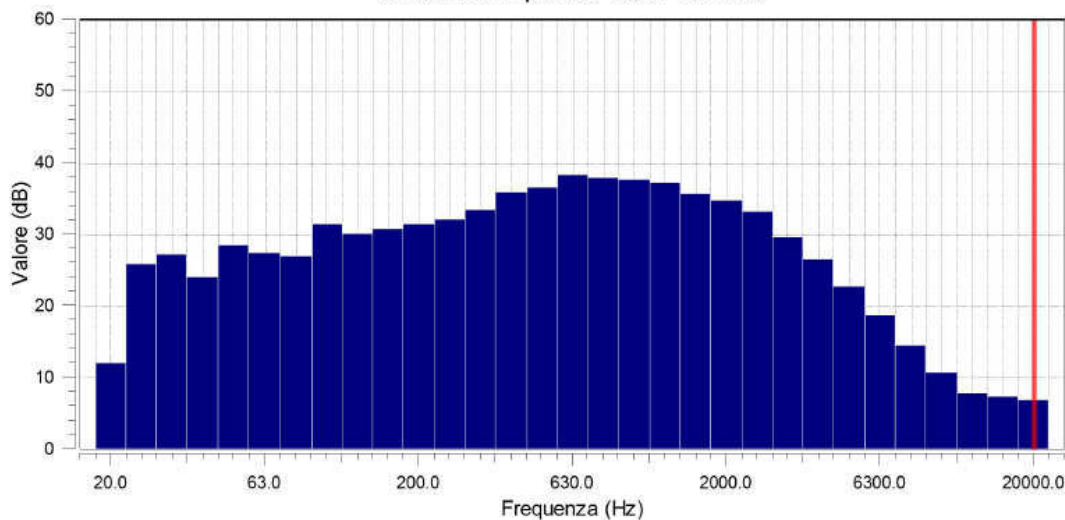
Analisi in frequenza - NOTTURNO

■ Spettro 1/3 d'ottava | MIN Z LINEARE @ 15:39:14 12/06/2015 (L_41.SVL)

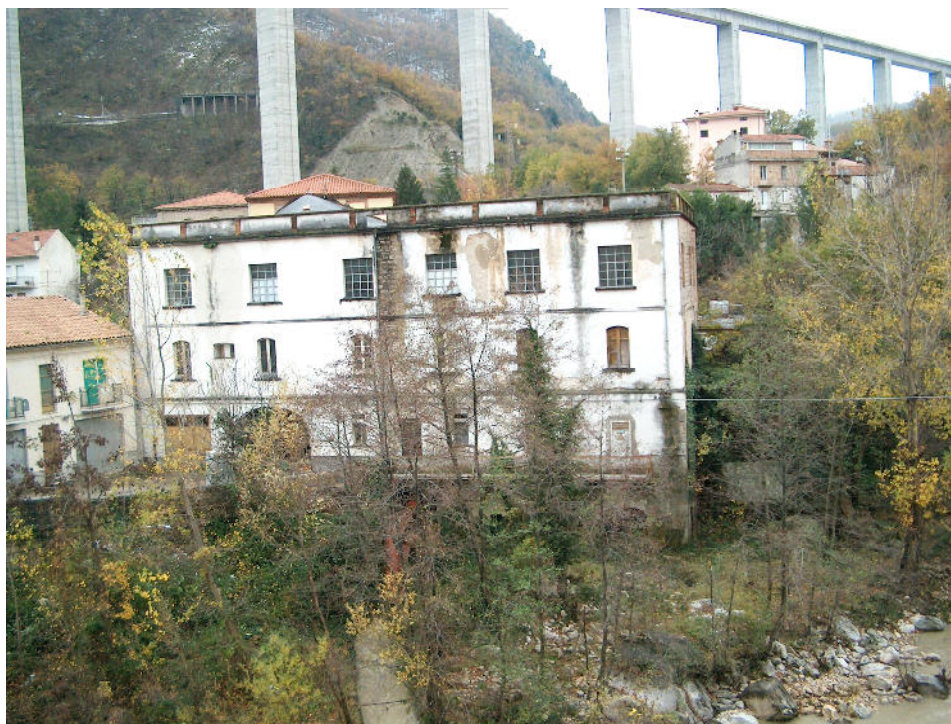
Fabbricato comunale con Centralina al Piano Seminterrato.

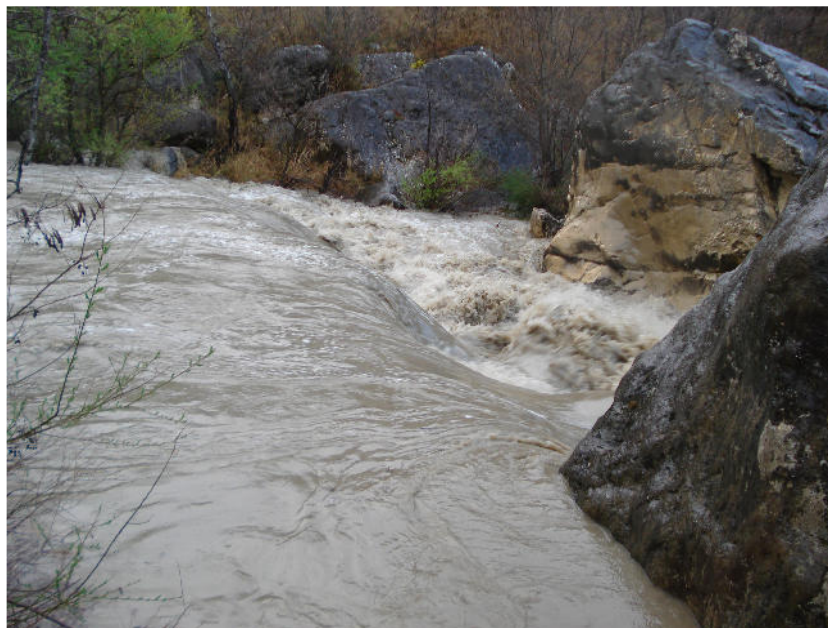
Traversa sul Fiume Sangro in periodo di piena.

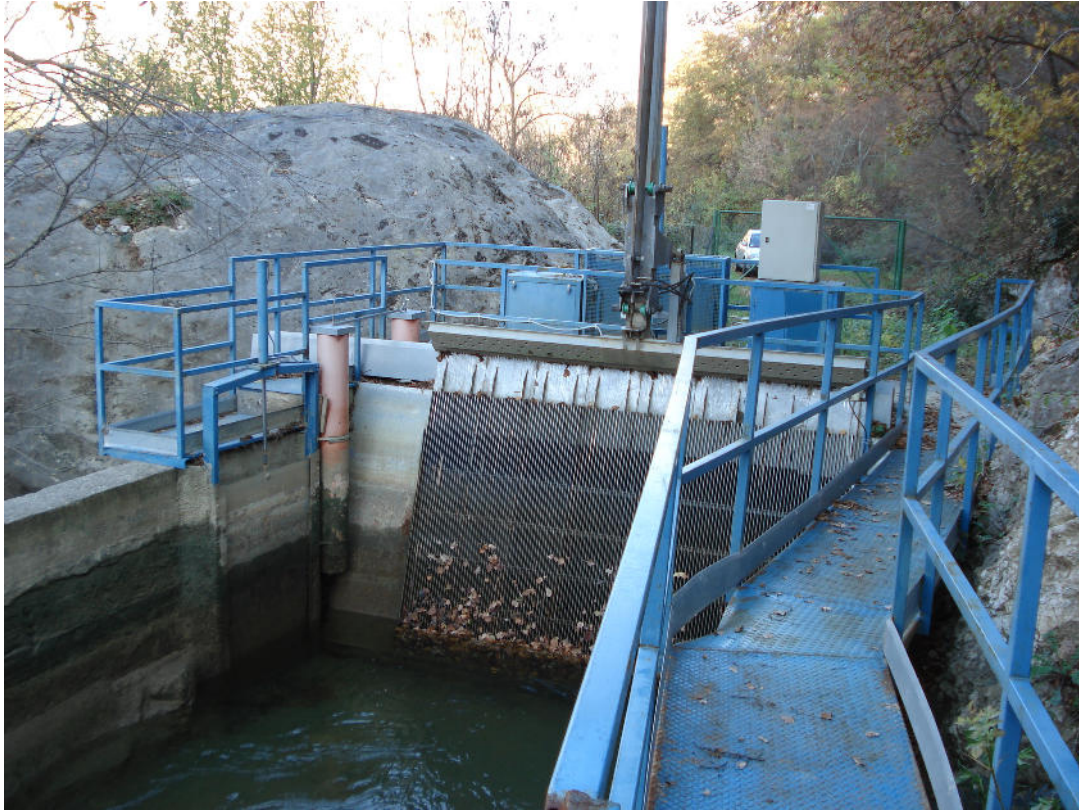
Invaso con sgrigliatore sul Fiume Sangro, nella vasca preesistente

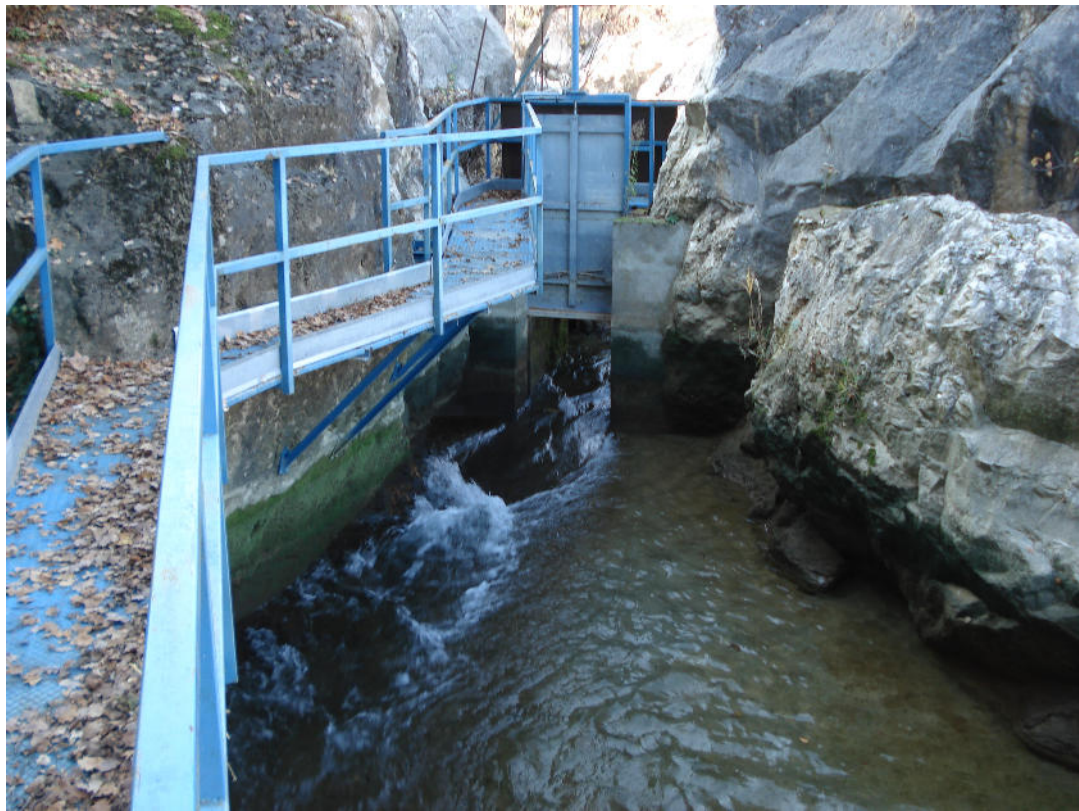
Invaso con paratia di presa sul Fiume Sangro. Opera preesistente.

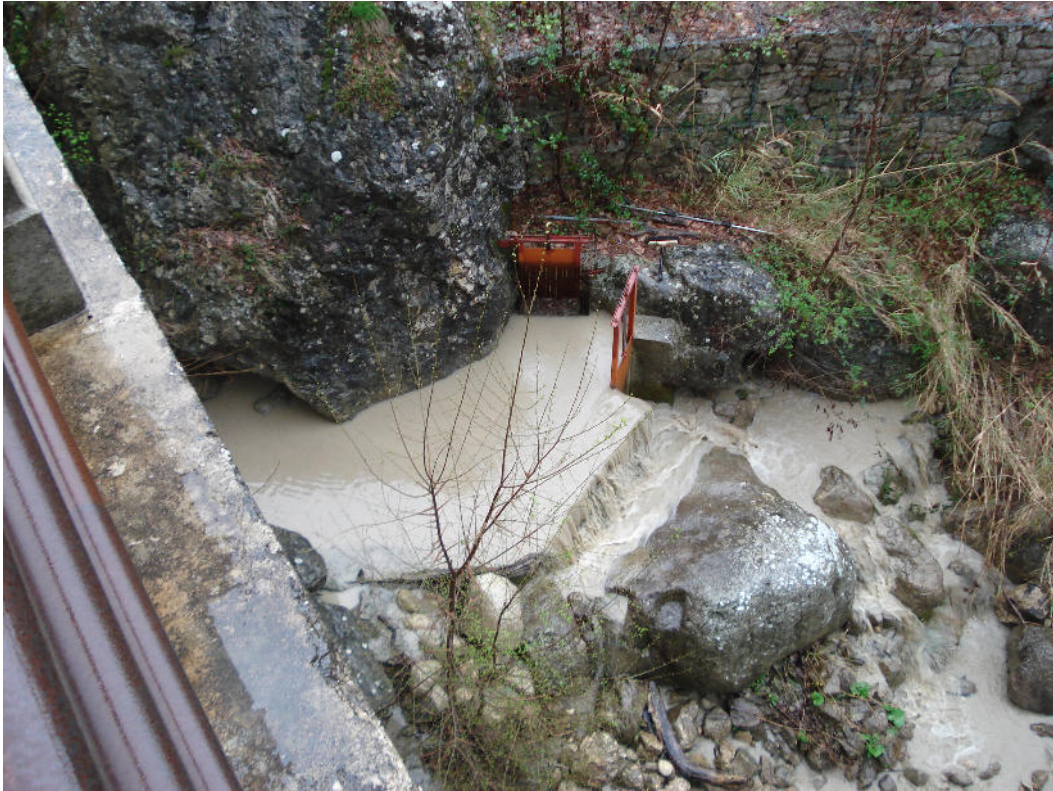
Traversa sul Torrente Turcano in periodo di piena, Opera preesistente.

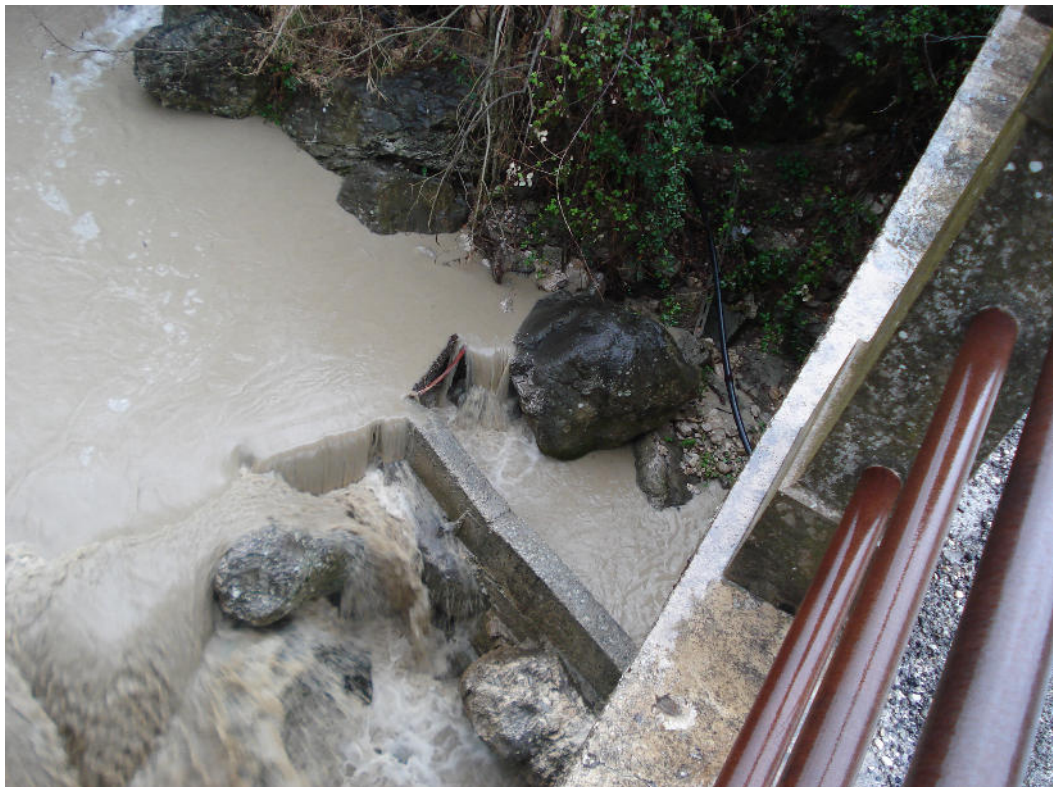
Traversa sul Torrente Turcano in periodo di piena, Opera preesistente.

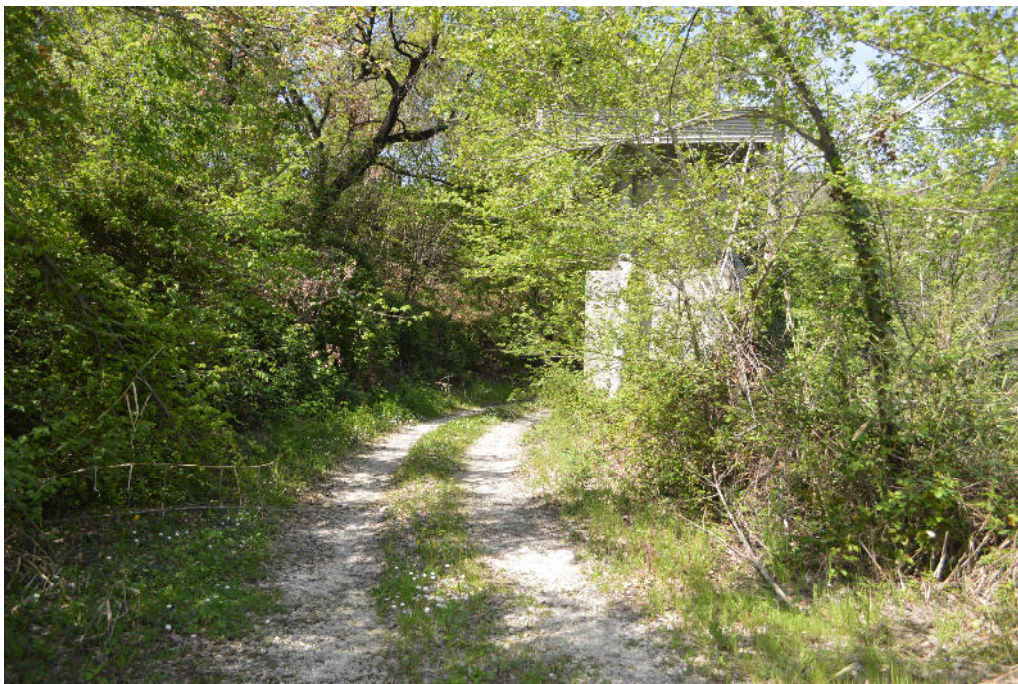
POZZO PIEZOMETRICO: ha la funzione di eliminare il colpo d'ariete quando viene chiuso il distributore delle Turbine. Il Pozzo è composto da un tubo in acciaio del diametro di mm. 2.000, disposto verticalmente rispetto alla condotta principale, tamponato perimetralmente, con alla sua sommità un cappello realizzato con struttura in ferro avente lo scopo di raccogliere e convogliare l'acqua dentro quattro tubi in PVC del diametro di mm. 300 per essere immessa nell'alveo del fiume Sangro.

Strada di accesso all'opera di presa del Fiume Sangro con condotta interrata e Pozzo Piezometrico.

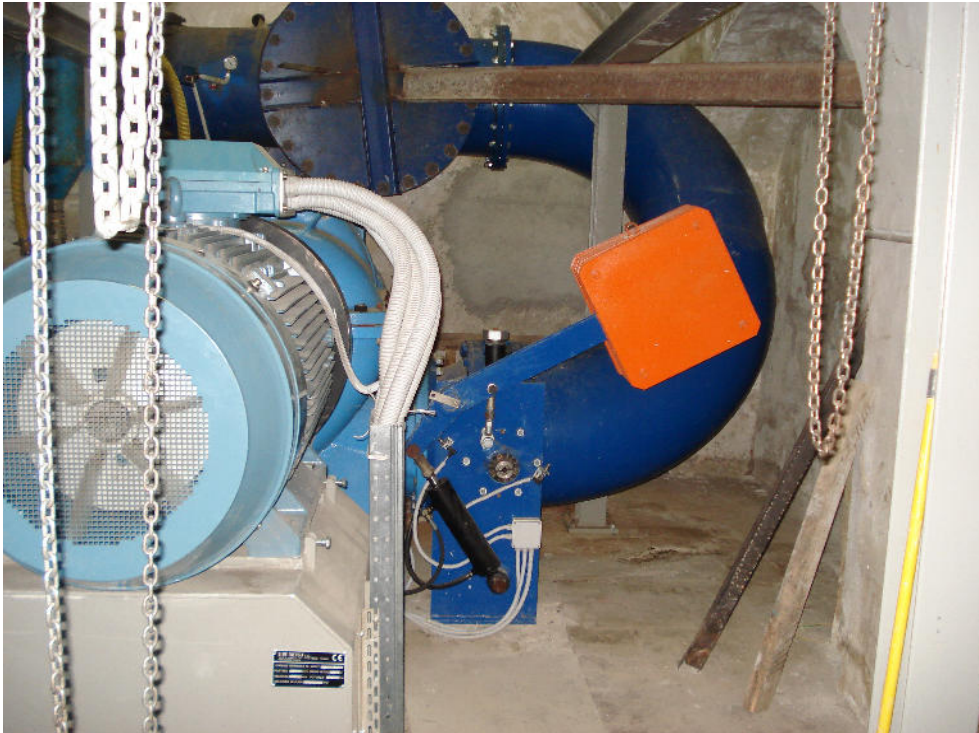
LOCALE CENTRALE ed annessi: i due locali sono sempre gli stessi, in quanto non sono state apportate modifiche, né in pianta né alle strutture portanti.

Locale Centrale idroelettrica, ambiente preesistente.

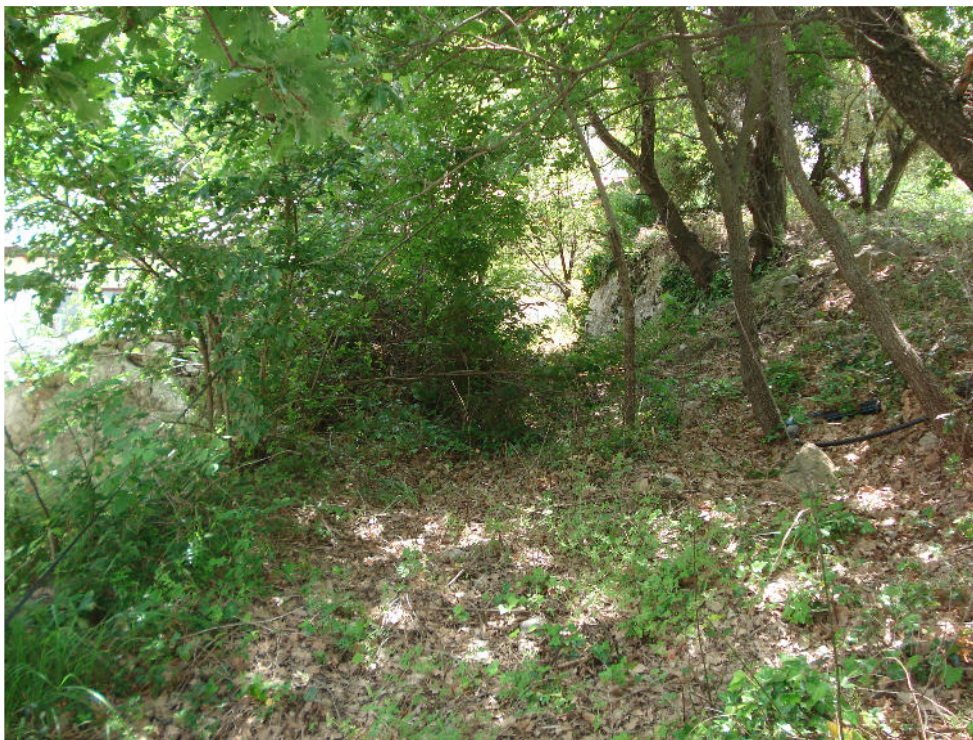
La paratoia di carico e la paratoia di scarico sono ambedue delle dimensioni di 45x102, ad azionamento manuale.

All'imbocco della paratoia di carico è posizionata una griglia per impedire l'ingresso nella condotta di pietre ed altro materiale legnoso. Questa condotta attualmente non è funzionante per problemi connessi alle piene del torrente ed all'eccessiva manutenzione e pericolosità.

Condotta forzata interrata dal Torrente Turcano.

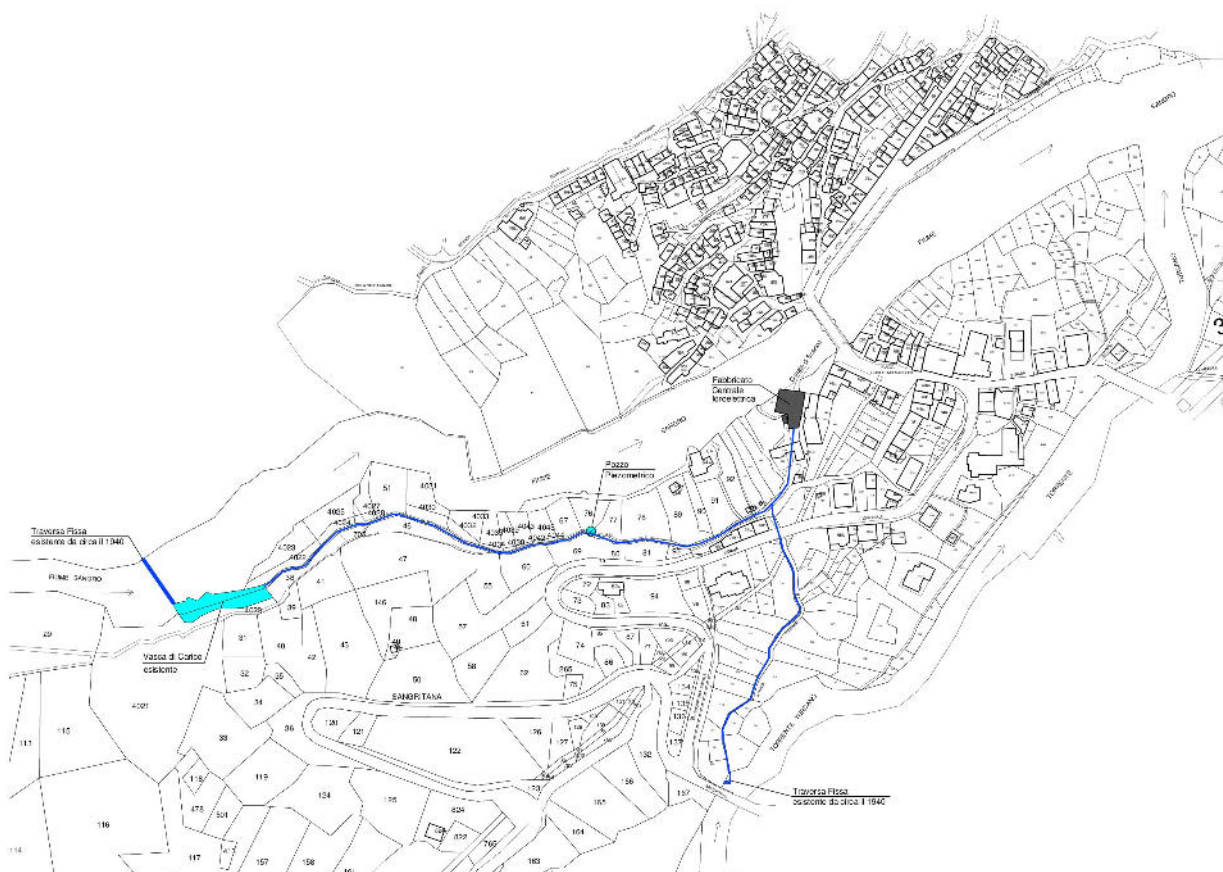
*Planimetria Catastrale col posizionamento della presa sul Fiume Sangro (sinistra), della presa sul Torrente Turcano (in basso a destra) e del Locale Centrale (nero).
Traversa sul Sangro e sul Turcano e le due condotte interrato*

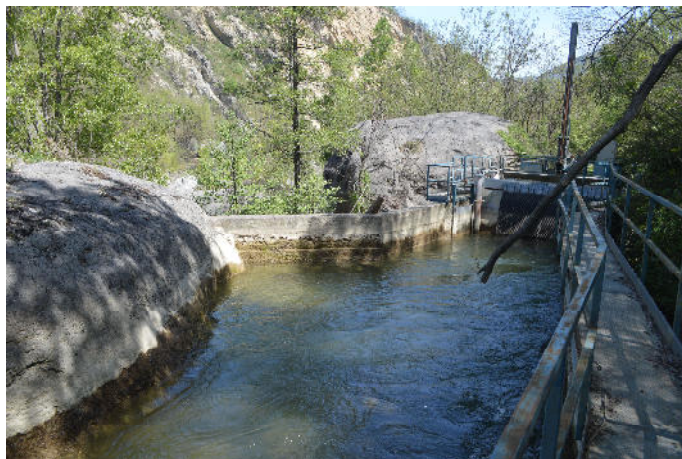
Vasca di carico sul Fiume Sangro.

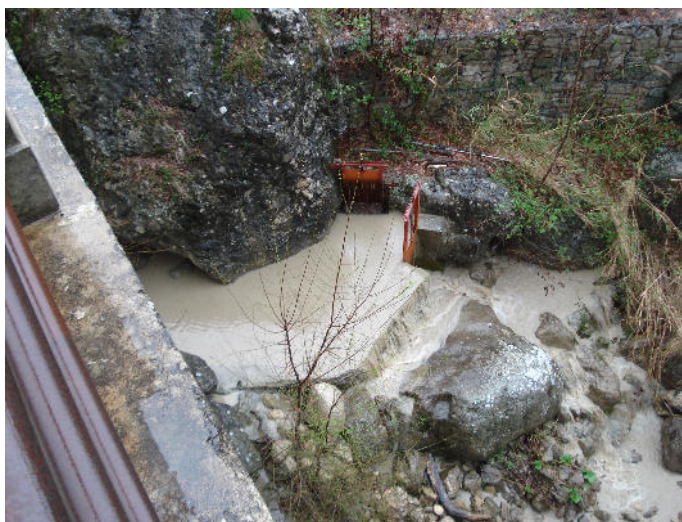
Vasca di carico sul Torrente Turcano.

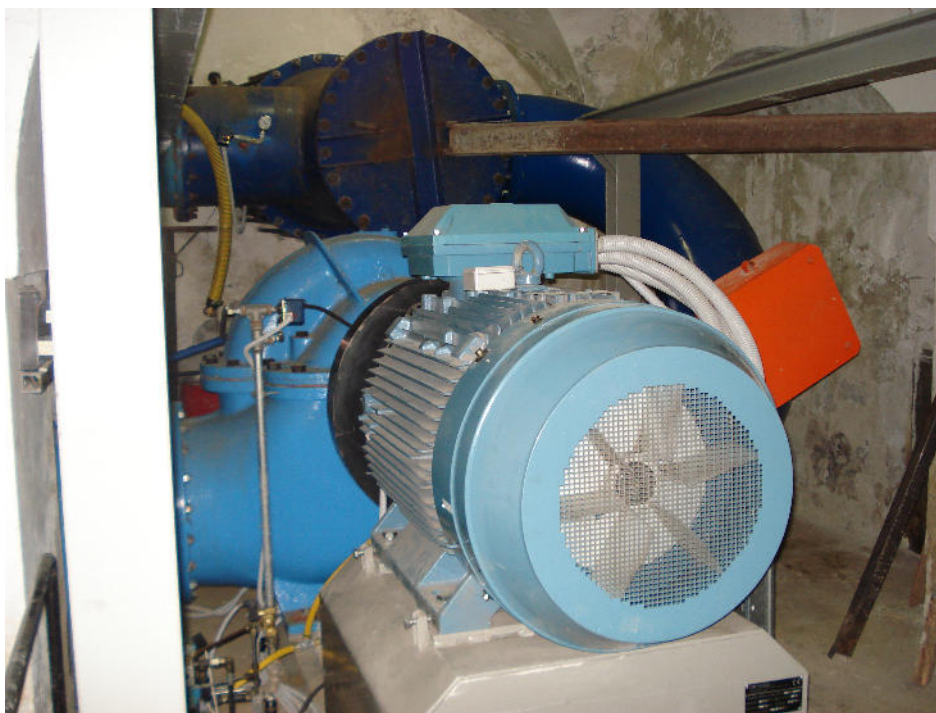
In essa è posizionato il Trasformatore trifase in olio a perdite ridotte da 630 Kwa, un Sezionatore da 400 Ampère a 24 K volt e l'interruttore.

Tramite il Trasformatore l'energia prodotta viene vettoriata in parallelo sulla rete Enel.

Turbina nel locale Centrale nel Piano Seminterrato del Fabbricato comunale

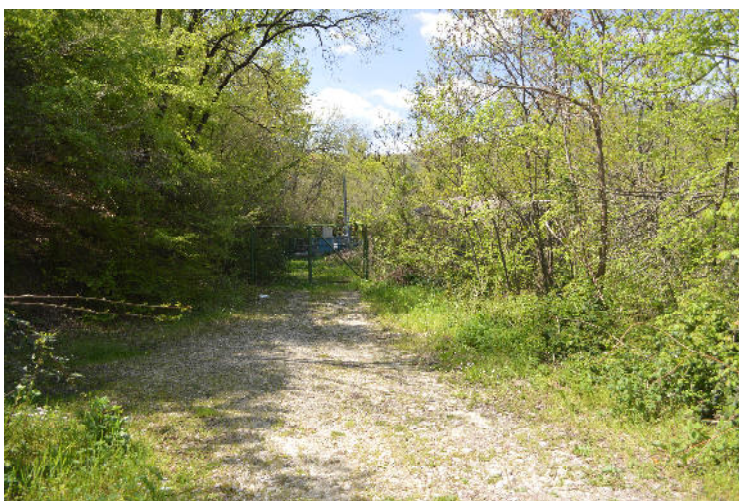
Strada di accesso all'impianto con condotta interrata.
