- COLTIVAZIONE**
 - corografia 1:25.000
 - planimetria catastale
 - stato di fatto dei luoghi: planimetria a curve di livello 1:1.000
 - sezioni di progetto 1:500
- RIPRISTINO AMBIENTALE**
 - planimetria a curve di livello al termine dei lavori - 1:1.000
 - sezioni di ripristino ambientale - 1:500

Sulmona, revisione Gennaio 2015

Il progettista dott. Geol. O. Moretti

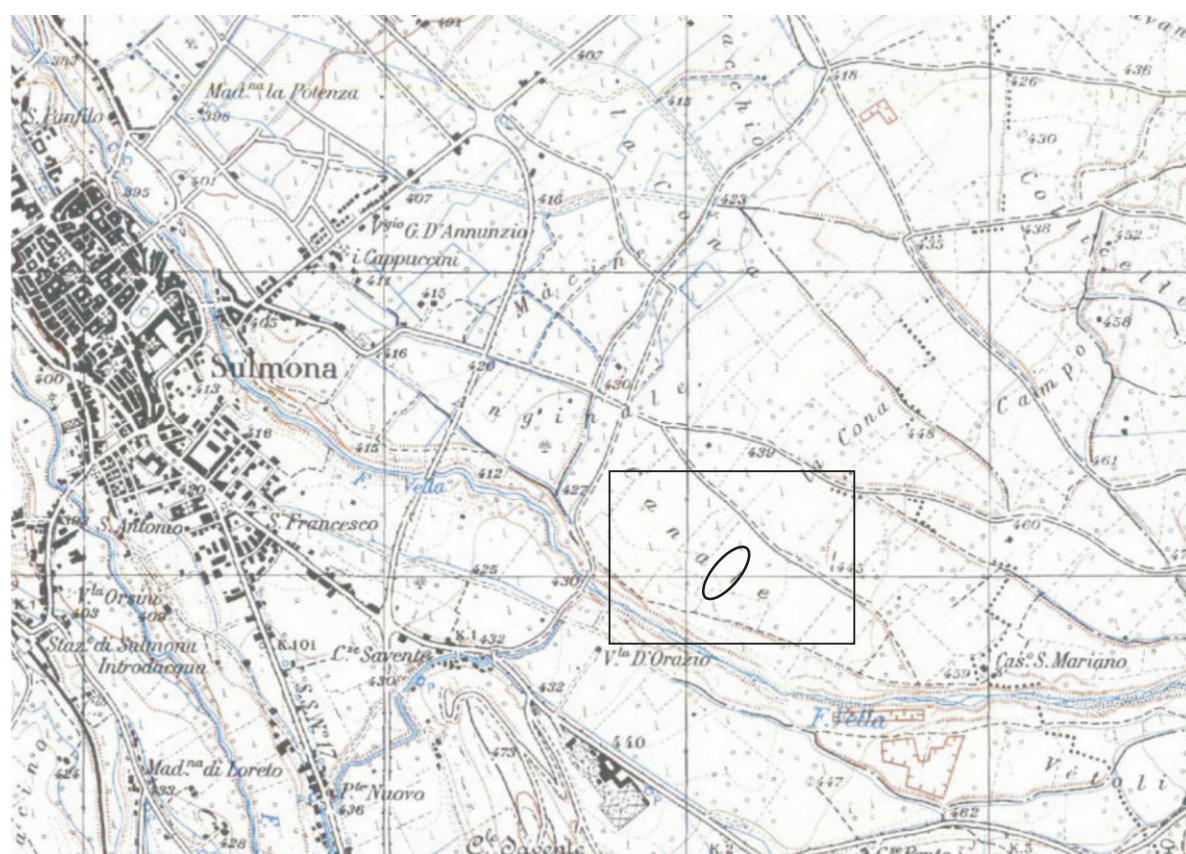
Corografia 1:25.000

Area di progetto

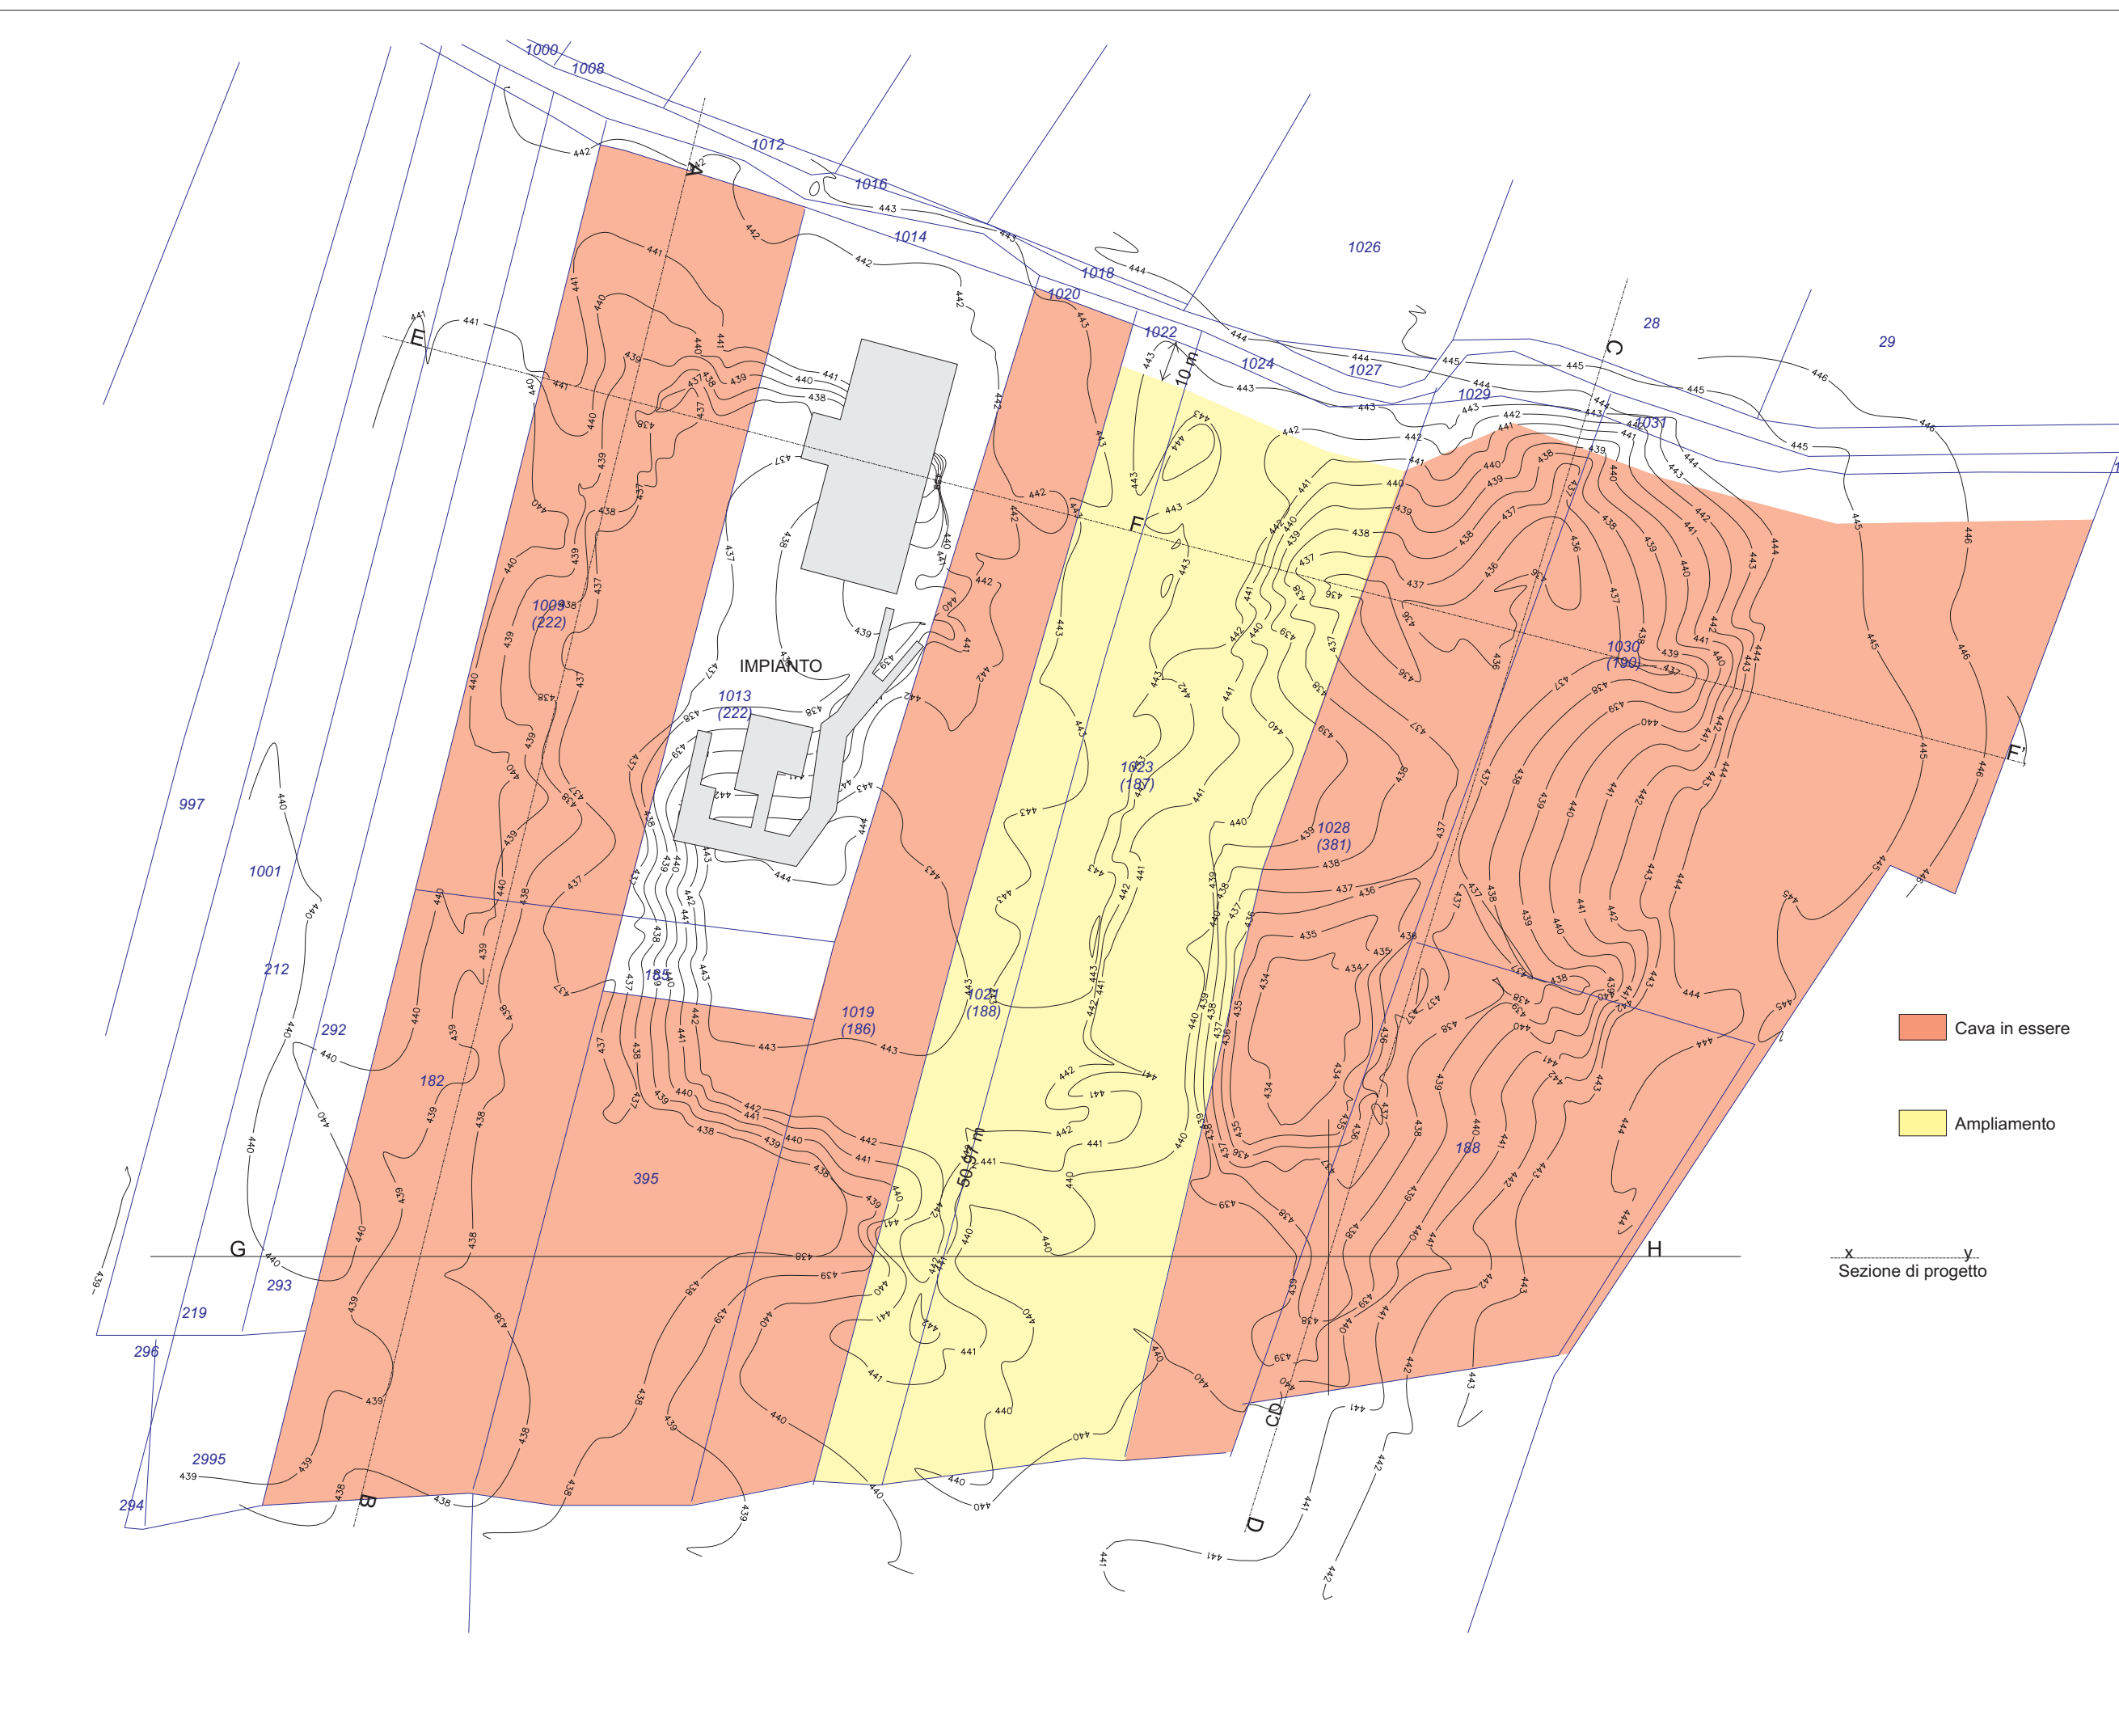
Cava in essere Ampliamento

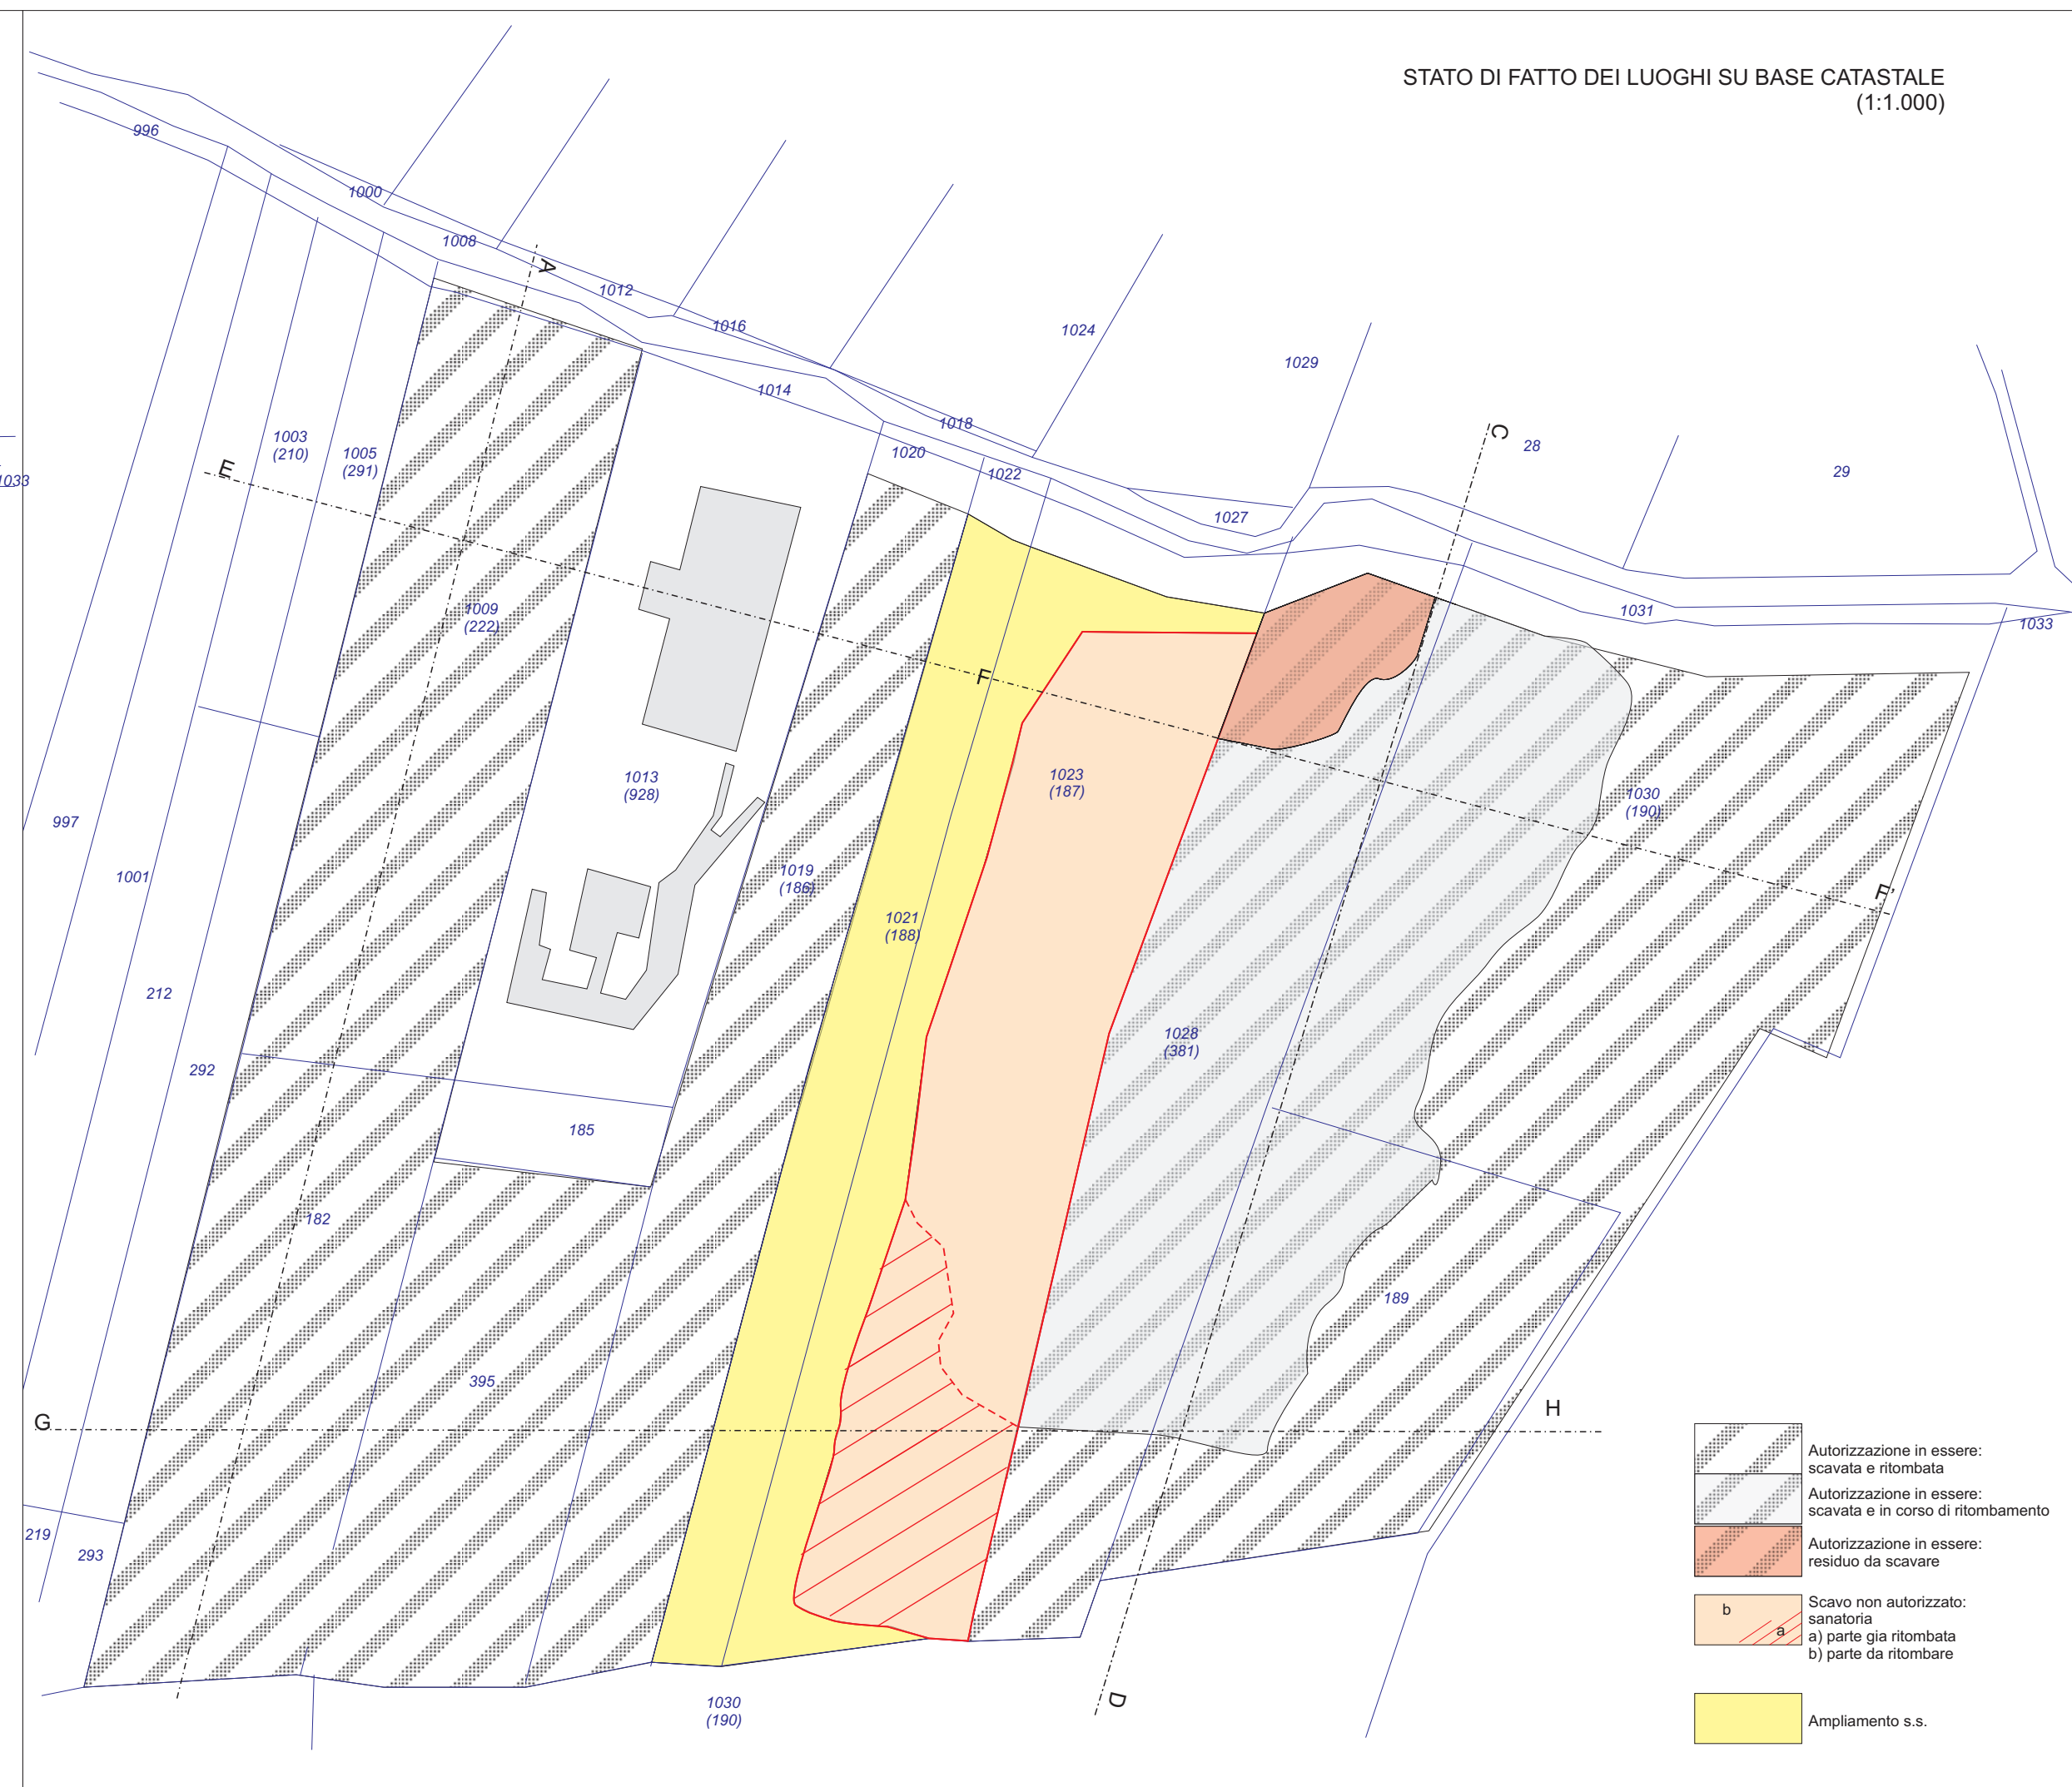
Cava in essere Ampliamento
