OGGETTO: MESSA IN SICUREZZA DELLA EX-DISCARICA COMUNALE DI SAN VALENTINO IN A.C. (PE) – LOC. ORTA

COMMITTENTE: AMMINISTRAZIONE COMUNALE DI SAN VALENTINO IN A.C. (PE)

STUDIO PRELIMINARE AMBIENTALE PER LA VERIFICA DI ASSOGGETTABILITÀ A V.I.A.

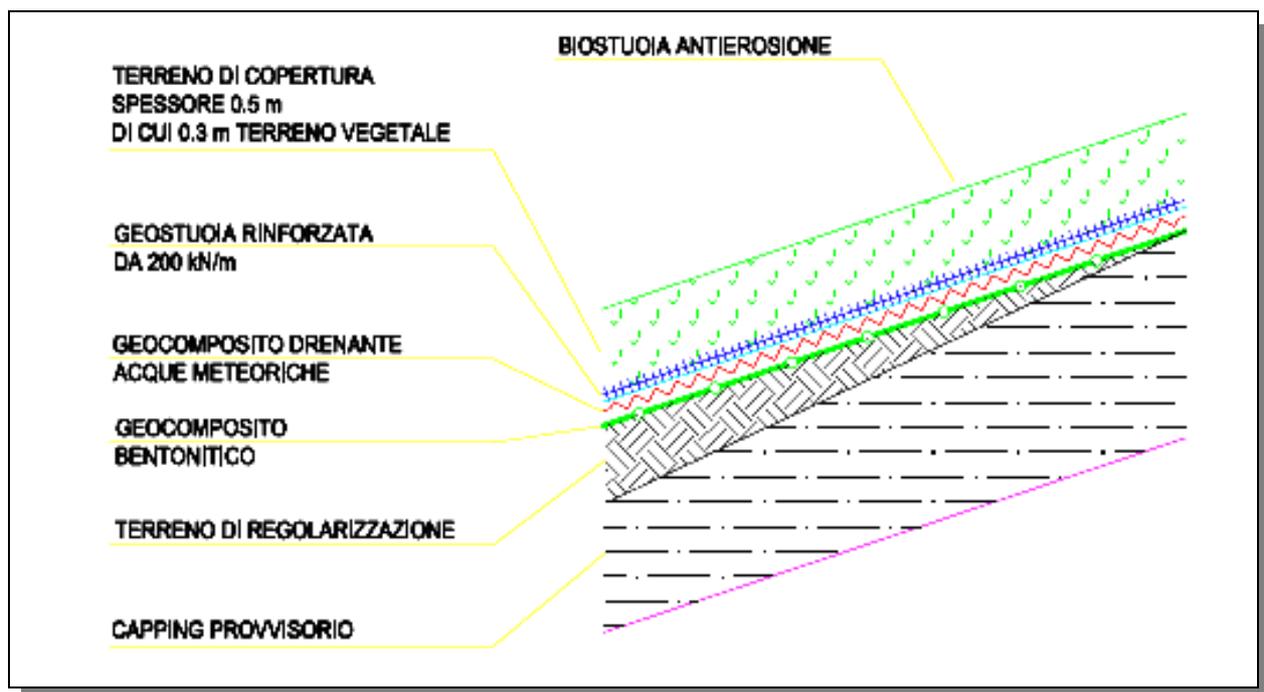
Esempio della configurazione di capping in progetto

Di seguito si elencano le attività che costituiranno la posa dei geosintetici:

- 1] **Preparazione della superficie di posa:** la superficie di appoggio sarà livellata con interventi di scavo e riporto a tratti; i riporti saranno realizzati con materiale argilloso, compattato in modo da eliminare solchi e materiale sciolto in precario equilibrio; saranno rimossi gli elementi sporgenti quali sassi, radici o asperità di qualunque genere; si procederà con la formazione di un rilevato stradale per consentire alle maestranze di spostarsi sul cumulo di discarica; in corrispondenza del settore di appoggio del rilevato della strada si dovrà procedere alla profilatura del piano di posa con la realizzazione dei gradoni di ammorsamento;

- 1] **Posa del materassino bentonitico:** il materassino sarà steso mediante mezzo meccanico di supporto, srotolandolo dall'alto verso il basso, lungo la linea di massima pendenza; è previsto il fissaggio alla scarpata che avverrà, insieme al geocomposito drenante, mediante ancoraggi costituiti da spezzoni di acciaio, profilati a "U" Ø = 8 mm, di lunghezza 50 cm, impiegati con densità di 0,5 picchetti al metro quadrato. Alla sommità della scarpata il materassino dovrà essere saldamente ancorato, insieme agli altri geosintetici, nella

trincea già preparata, risvoltando le estremità dei rotoli per tutta la sua ampiezza. Il geocomposito deve risultare posato senza pieghe o rigonfiamenti.

- ‡ **Posa della geostuoia:** la geostuoia di rinforzo di 200 kN/m dovrà essere saldamente ancorata nelle trincee di adeguate dimensioni, per tutta la loro ampiezza, risvoltando le estremità dei rotoli. La realizzazione dei sormonti longitudinali (direzione di srotolamento del rotolo) tra i teli dovrà avvenire avendo cura di rispettare il valore minimo di 30 cm; i teli andranno quindi uniti mediante fascettatura.
- ‡ **Ricoprimento dei predetti geosintetici mediante uno strato uniforme di materiale** proveniente da cave (gruppi A1. A2-4. A2-5 secondo la classificazione dei terreni HRB-AASHTO (CNR-10006)), che dovrà essere steso senza arrecare alcun danno ai geosintetici; successiva saturazione con uno strato di 30 cm di terreni da coltivo che sarà ammendato con composti di qualità.

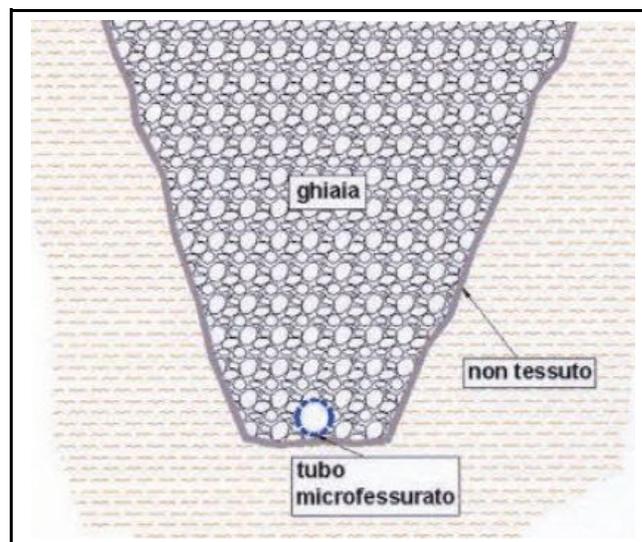
Sezione schematica dello scavo di trincea

Inoltre, immediatamente a monte della discarica, al fine di captare le acque di infiltrazione e di ruscellamento, verrà realizzata una trincea drenante, su tutta la lunghezza di 150 m, alla profondità di 4.5 m, di larghezza 1.0 m.

All'interno della trincea sarà disposto un geotessile avente funzione di filtro contro il passaggio delle particelle solide all'interno del corpo drenante.

Sul fondo della trincea già rivestita di geotessile sarà stesa la tubazione atta a captare ed a convogliare le acque drenate verso lo scarico.

La tubazione, che dovrà essere del tipo "fessurato" o "forato", avrà un diametro di almeno 300 mm.

Le tubazioni saranno depositate sul fondo della trincea in posizione allineata e con le estremità a contatto. Per garantire l'efficacia nel tempo del sistema di dreni tubolari è necessaria una manutenzione periodica che preveda il lavaggio dei tubi con acqua o aria in pressione; in assenza di tale manutenzione la vita utile di un sistema di dreni è di circa 15-20 anni.

La trincea sarà riempita con materiale arido selezionato, di fiume o di cava. Al fine di evitare danneggiamenti alla tubazione di scolo il primo strato di materiale, almeno fino a 15 cm oltre l'estradosso della tubazione, sarà di pezzatura meno grossolana, e la successiva posa in opera del materiale di pezzatura maggiore sarà effettuata senza caduta dall'alto.

Inoltre, per impedire l'infiltrazione diretta delle acque superficiali e il trasporto di materiale fine, la parte superiore della trincea è protetta da uno strato di argilla costipata a un contenuto d'acqua $w = 0.9 - 1.2$ wopt, di spessore 1.0 m e larghezza maggiore di quella della trincea, per un costipamento più efficiente.

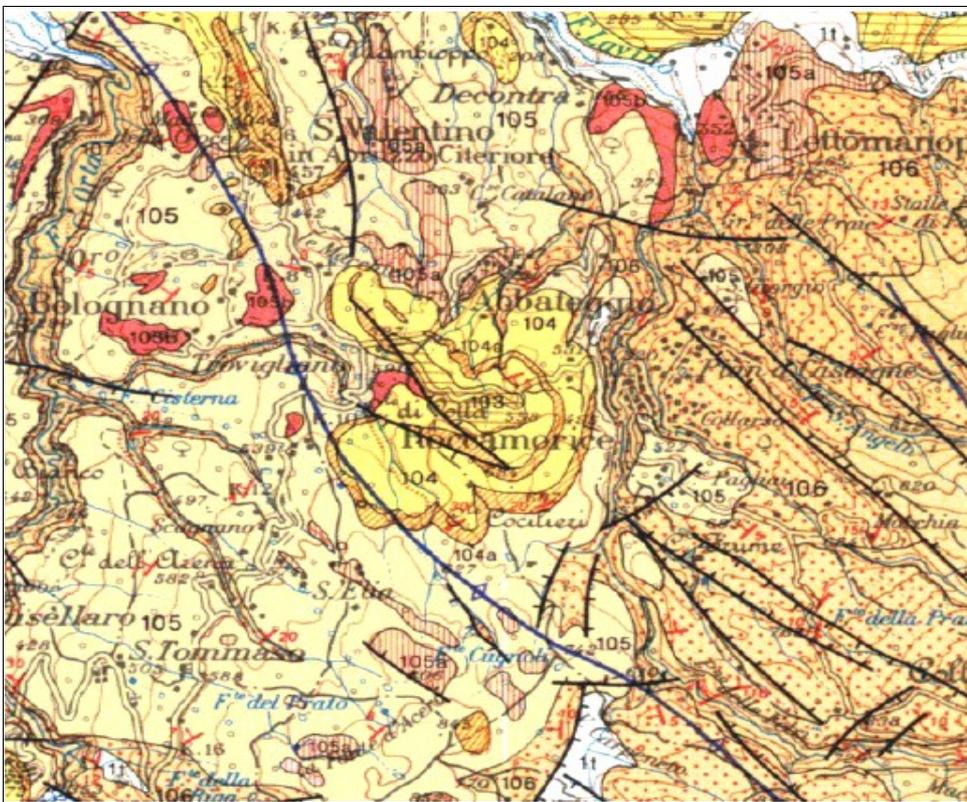
Stralcio della Carta Geologica d'Italia

Il paese di San Valentino sorge prevalentemente su litotipi appartenenti alla Formazione Gessoso Solfifera Messiniana, costituiti da rocce sono prevalentemente marnose e marnoso calcaree con livelli ed orizzonti calcarenitici e gessosi. Il nucleo abitativo del paese sorge sopra

successioni mioplioceniche, caratterizzate in particolare dai conglomerati e breccie calcaree stratificate (Conglomerati di Roccacaramanico, Pliocene inferiore) passanti lateralmente e verso l'alto ad argille con rare intercalazioni di arenarie, e verso il basso a marne calcaree e gessi. Principalmente argille, marne e gessi sono ricoperti da una coltre eluvio - colluviale che presumibilmente può raggiungere anche spessori di diversi metri. Solo nelle incisioni dei fossi è possibile riconoscere la serie locale. I conglomerati hanno giacitura a franapoggio da 15 a 40° W, e a luoghi si presentano molto fratturati.
