OSSERVAZIONI ALLO
“STUDIO PRELIMINARE AMBIENTALE” PER IL SISTEMA TPL
ELETTRIFICATO A TECNOLOGIA INNOVATIVA

OSSERVAZIONI ALLO “STUDIO PRELIMINARE AMBIENTALE” PREDISTOSTO DALLA GTM spa PER IL SISTEMA TPL ELETTRIFICATO A TECNOLOGIA INNOVATIVA Pescara-Montesilvano, IN RELAZIONE ALLA PRESENZA DI BARRIERE ARCHITETTONICHE.

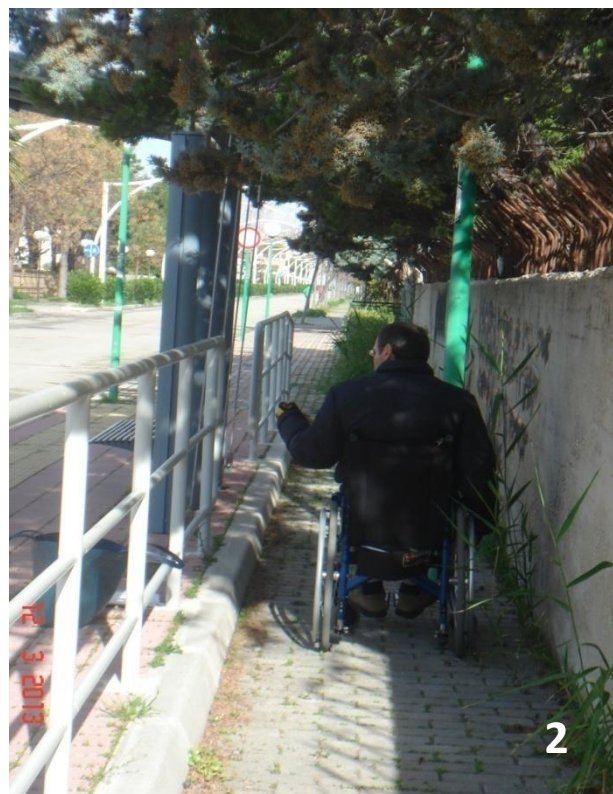
Foto n. 1 e 2.

Marciapiede lato mare davanti ingresso le piscine le Naiadi, la carrozzina si trova dietro la fermata, la larghezza del marciapiede è di soli 95cm. La carrozzina nelle foto è di nuova generazione, leggera e larga cm. 55. Ma non tutti possono usufruire di un mezzo con queste caratteristiche, soprattutto persone in sovrappeso e anziane. Nonostante la carrozzina maneggevole, il passeggero ha difficoltà nel percorrere il marciapiede. Non si capisce come potrebbe fare un disabile con carrozzina più ingombrante e pesante. Passare attraverso questa strettoia per una persona disabile con una carrozzina più larga comporta il rischio di ferirsi alle mani. E' chiaramente una forzatura.

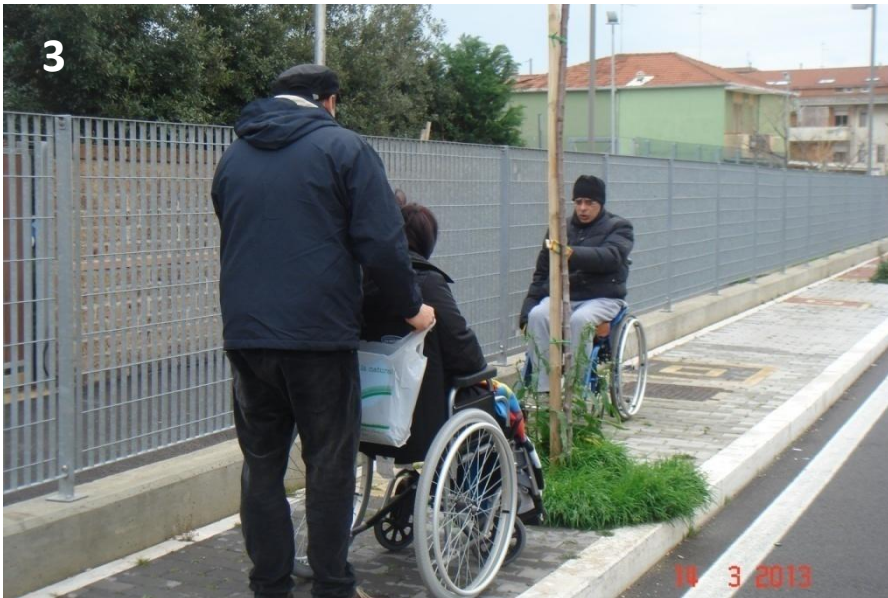
Foto 3

Altro aspetto da sottolineare è la problematica dell'incrocio di due carrozzine. Qui ci troviamo all'altezza di via Lombardia.

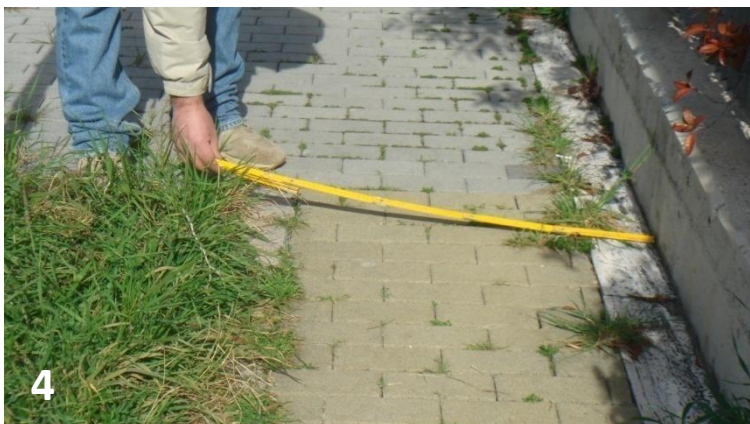
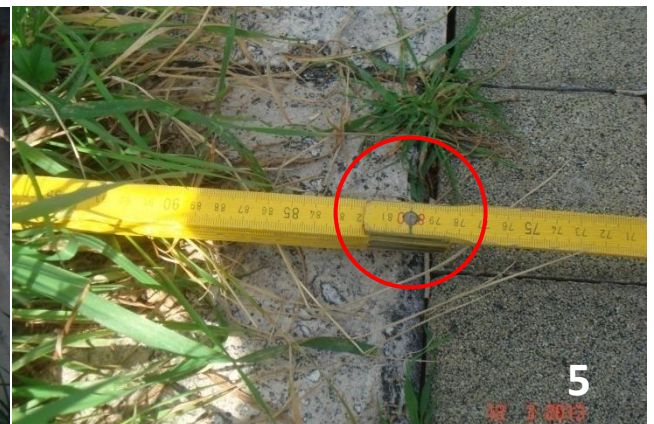
Nelle **foto 4 e 5.** Si può vedere l'esiguo spazio, 80 cm. per il passaggio della carrozzina, dovuto alla presenza di alberi con aiuola posti nel mezzo, o quasi, di tutto il marciapiede.

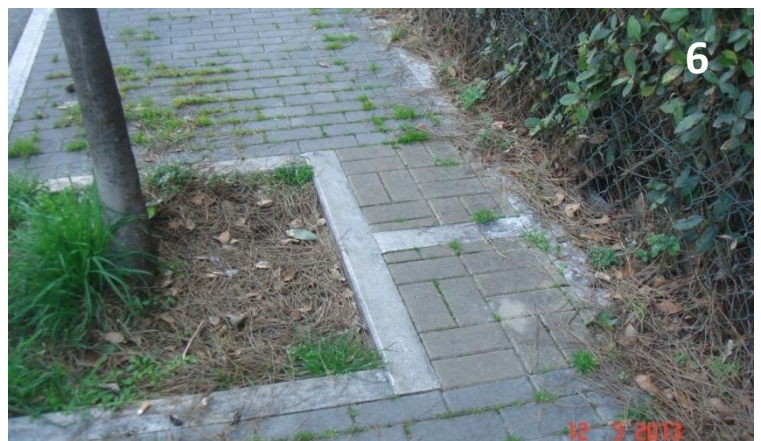
Foto 6.

Qui lo spazio per il passaggio della carrozzina è praticamente inesistente. Siamo nei pressi della fermata ubicata all'altezza delle Piscine "Naiadi"

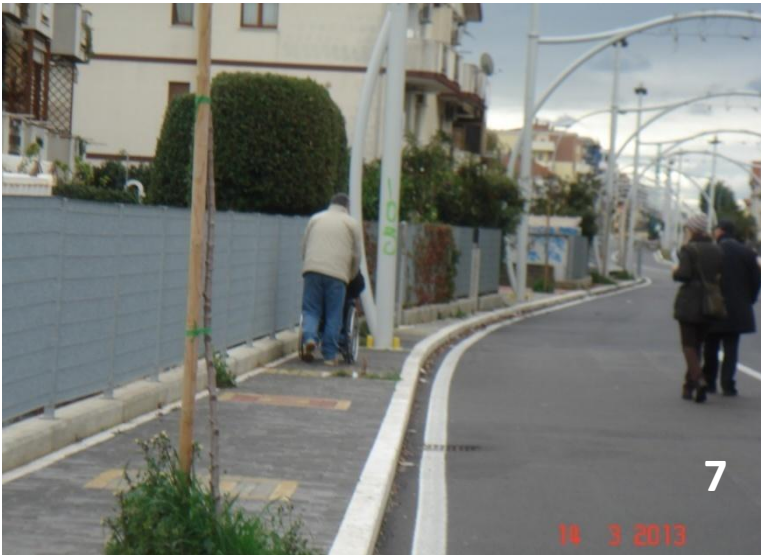
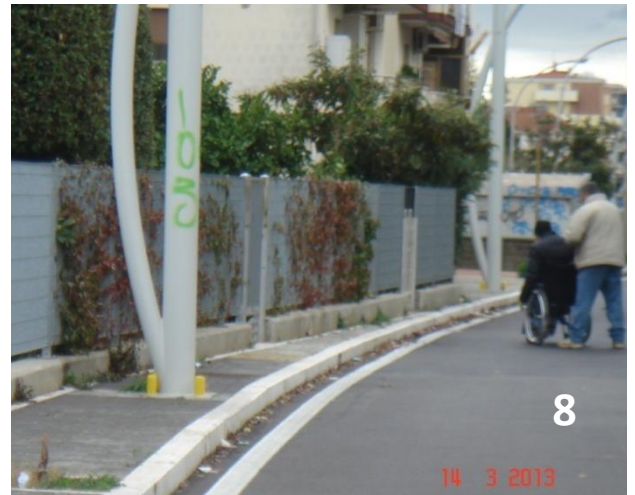
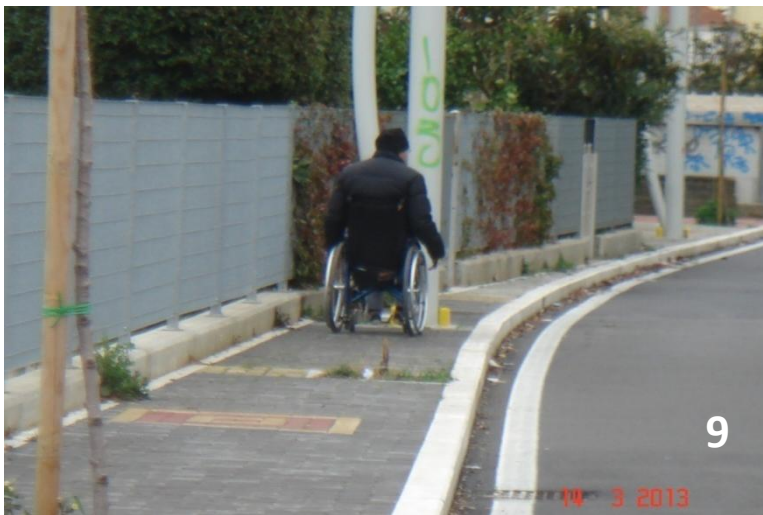
Foto 7, 8 e 9.

Siamo all'altezza di Viale Europa. Al centro del marciapiede, di ampiezza molto ridotta, oltre alla presenza di alberi, sono installati i nuovi pali della elettrificazione e della illuminazione del filobus quindi inamovibili.

Dalla foto si evince il numero dei pali a distanza ravvicinata. Sono tre.

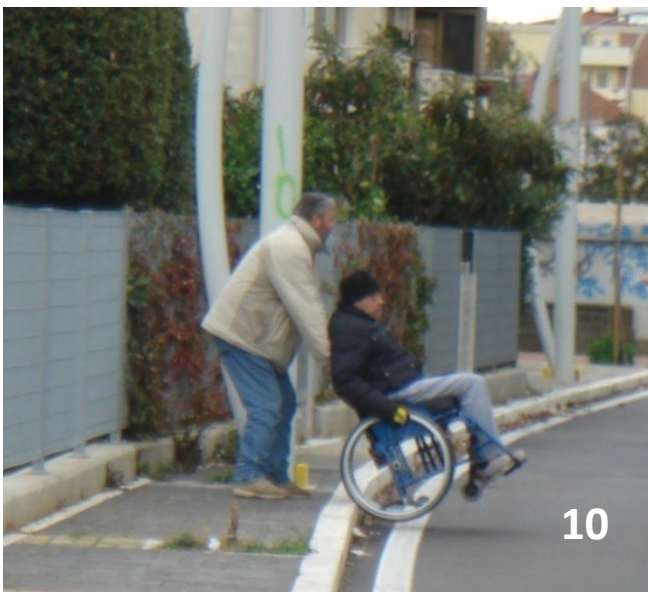
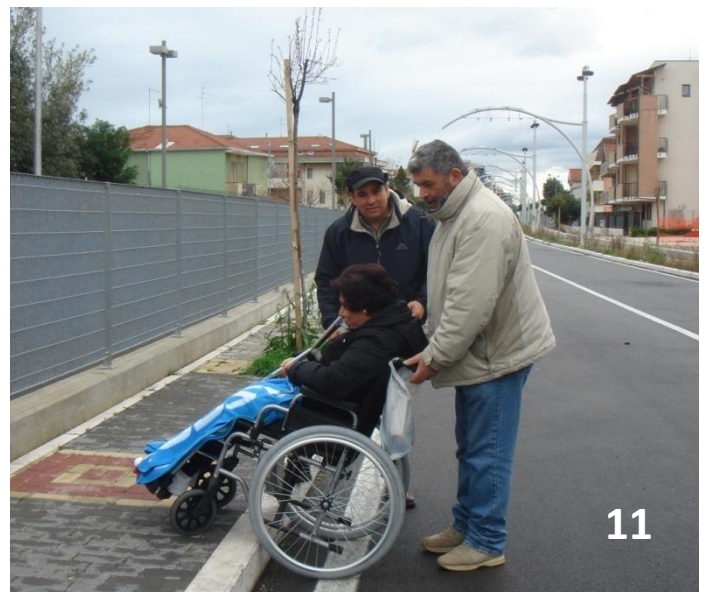
Foto 10 e 11. La persona sulla carrozzina è costretta a scendere dal marciapiede a causa dell'ingombro del palo che gli impedisce di proseguire il suo cammino, deve farsi aiutare da qualcuno perché non c'è traccia di scivolo per tutto il lungo tratto di Viale Europa.

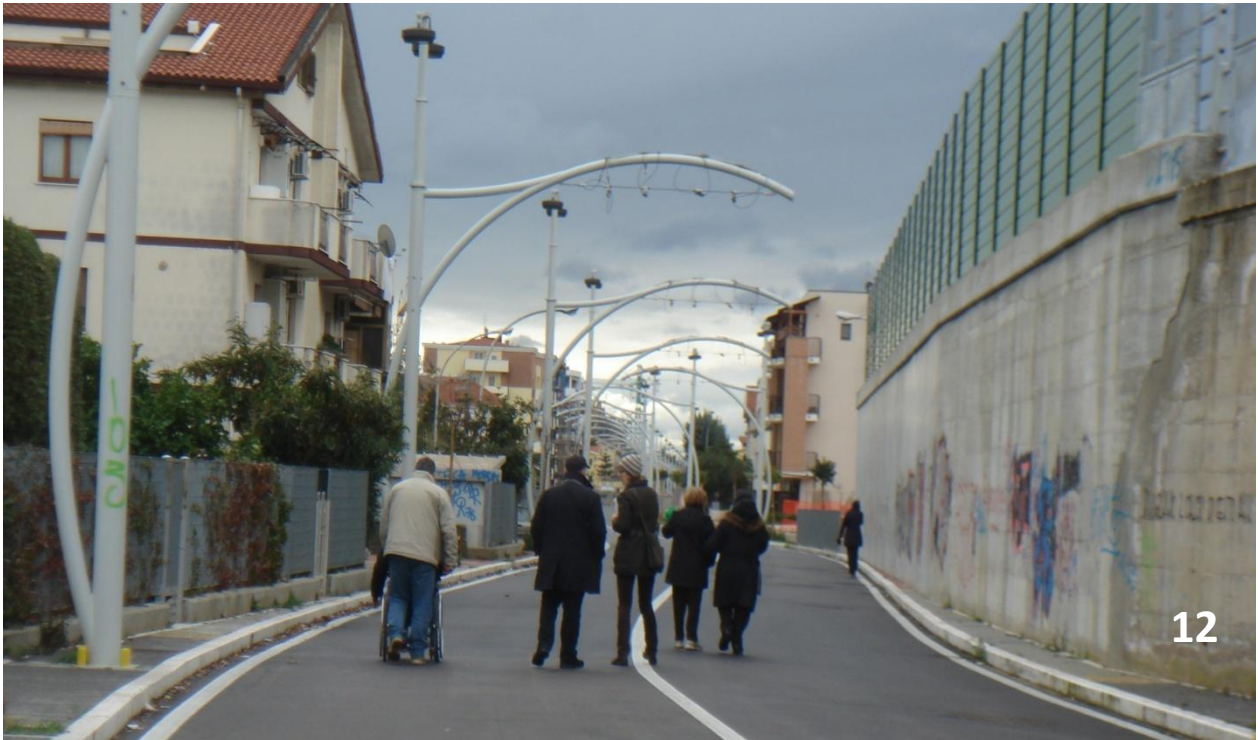
Foto 12 .Stesso tratto della foto precedente, dopo la fermata di Viale Europa andando verso sud, notare l'ingombro del palo sul marciapiede lato mare e l'inesistenza del marciapiede lato monte.

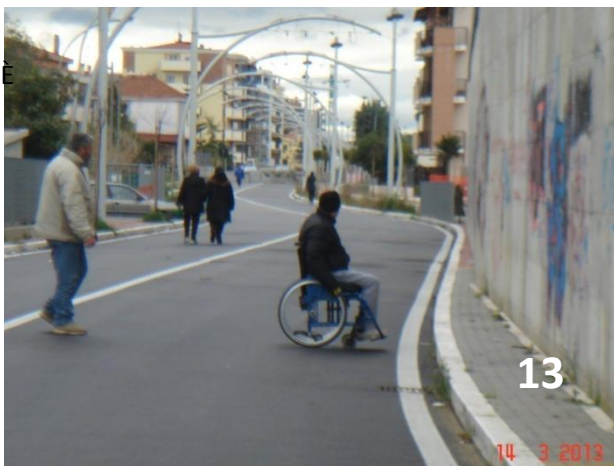
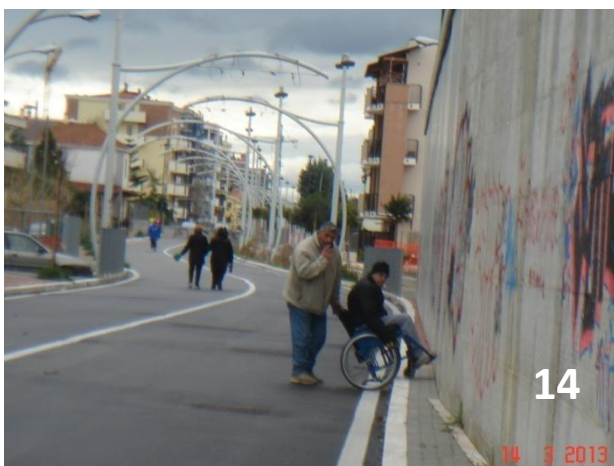
**Le immagini 13 e 14
non hanno bisogno
di commenti !**

Foto 13. Si potrebbe far notare che nel tratto finale di viale Europa non ci sono fermate...Ma non si può far a meno di chiedersi cosa succederebbe se ,per qualsiasi motivo urgente, il filobus fosse costretto a fermarsi in questo tratto che somiglia ad un budello e i passeggeri, tra cui gli utenti in carrozzina, fossero costretti a scendere. Come farebbero a raggiungere luoghi sicuri se non ci sono spazi sufficientemente ampi e né scivoli?

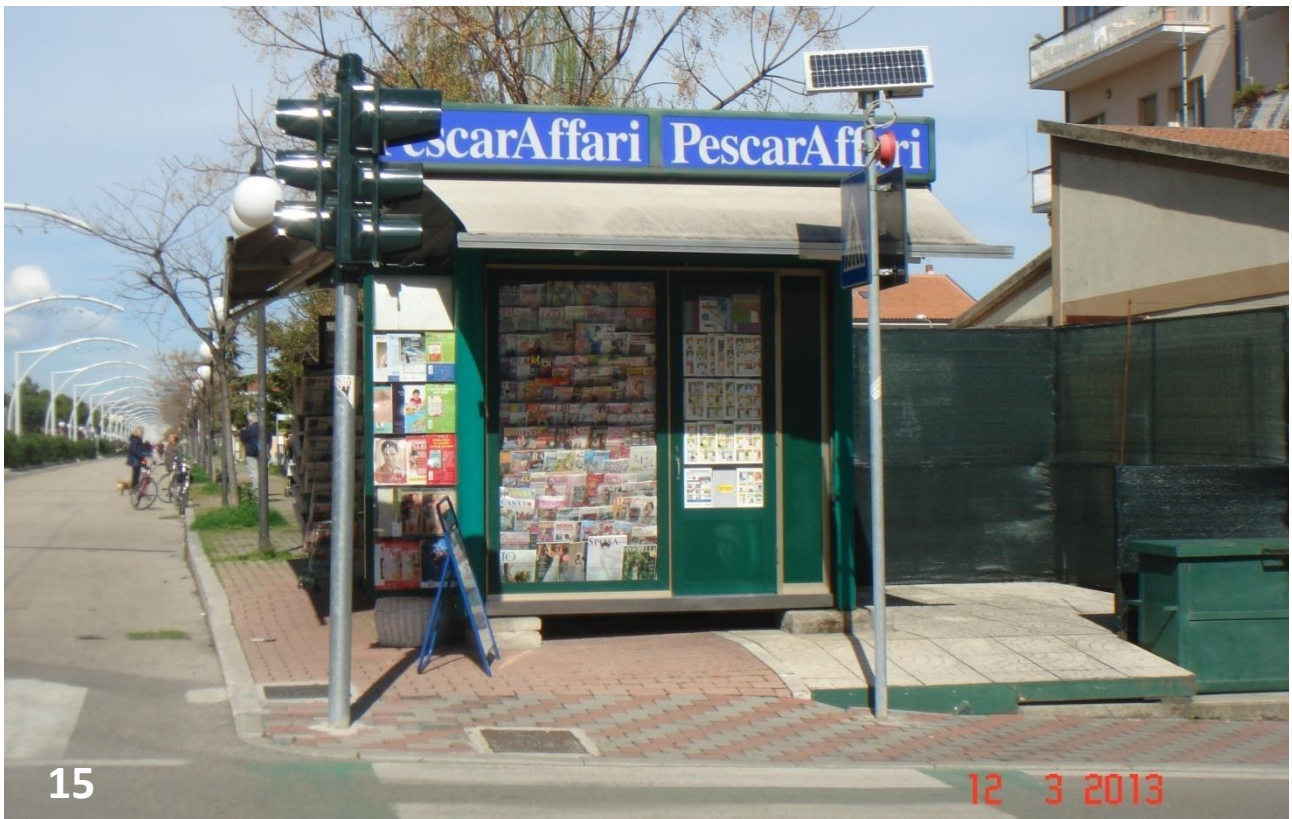
Foto 15. All'incrocio di via Adige è posta un'edicola che occupa quasi l'intero spazio riservato ai pedoni. Qui, secondo la normativa di cui sopra, (D.M. 5/11/2001, par. n.3,4 e 6) dovrebbe esserci uno spazio percorribile dal pedone di 2 m. Dalla foto si vede chiaramente che i 2 m. non ci sono.

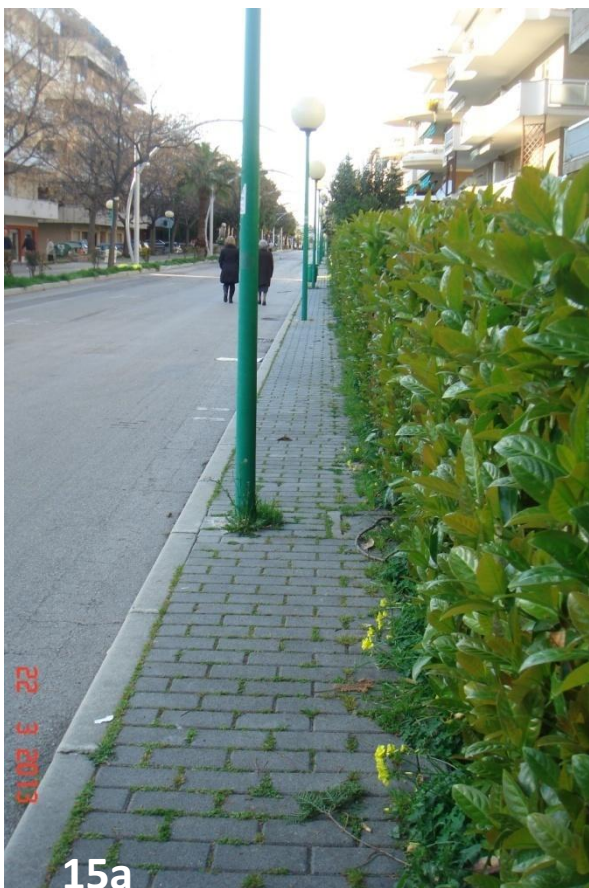
Foto 15a.

Lungo tratto di marciapiede (Pescara) da cui si evince la non osservanza della normativa in materia

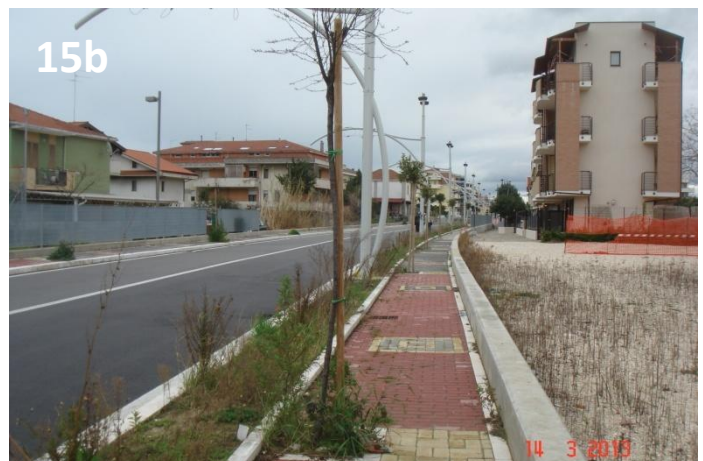
Foto 15b.

Lungo tratto di marciapiede (Montesilvano) promiscuità tra pista ciclabile e marciapiede sempre più ridotto

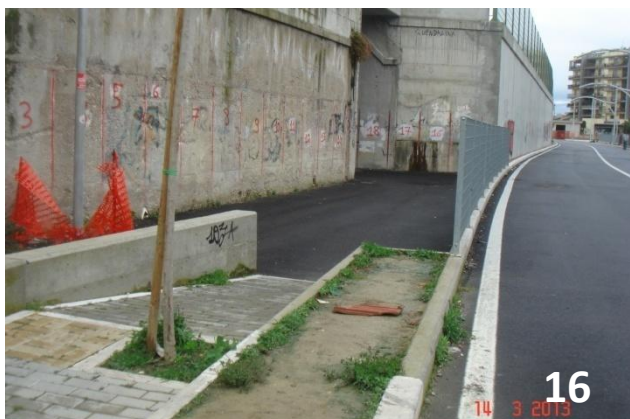
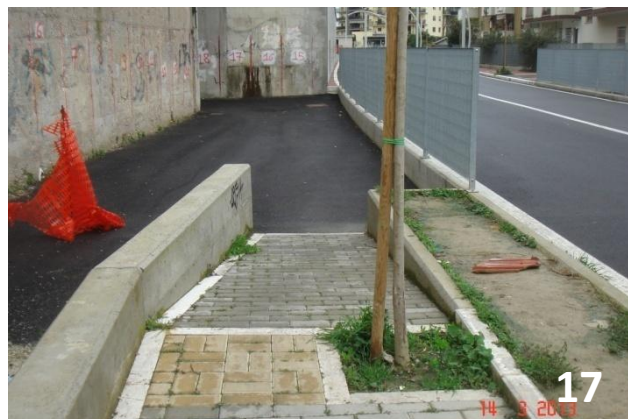
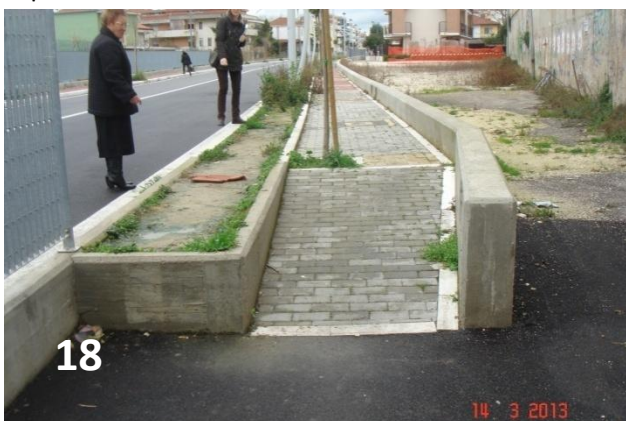
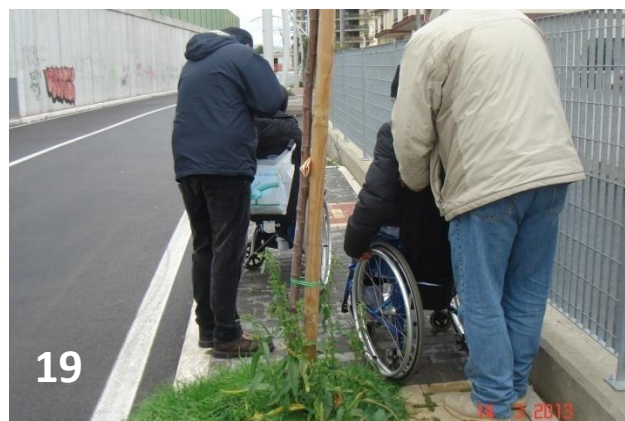
Foto 16, 17, e 18 . In queste foto scattate nei pressi della fermata di viale Europa si può vedere che in questo tratto di strada ad una persona in carrozzina che voglia raggiungere la fermata lato mare è preclusa la possibilità di attraversare la corsia del filobus in corrispondenza del sottopassaggio che attraversa il muro della ferrovia, per la presenza di un alto cordolo in cemento preceduto da una larga aiuola e per l'assenza di scivoli. Da notare poi che lo stretto marciapiede esistente è contemporaneamente adibito a pista ciclabile e a passaggio di pedoni.

In molti casi i marciapiedi presentano alberi con aiuola posti al centro del percorso. Ci si chiede se quest'ultimi verranno tolti...

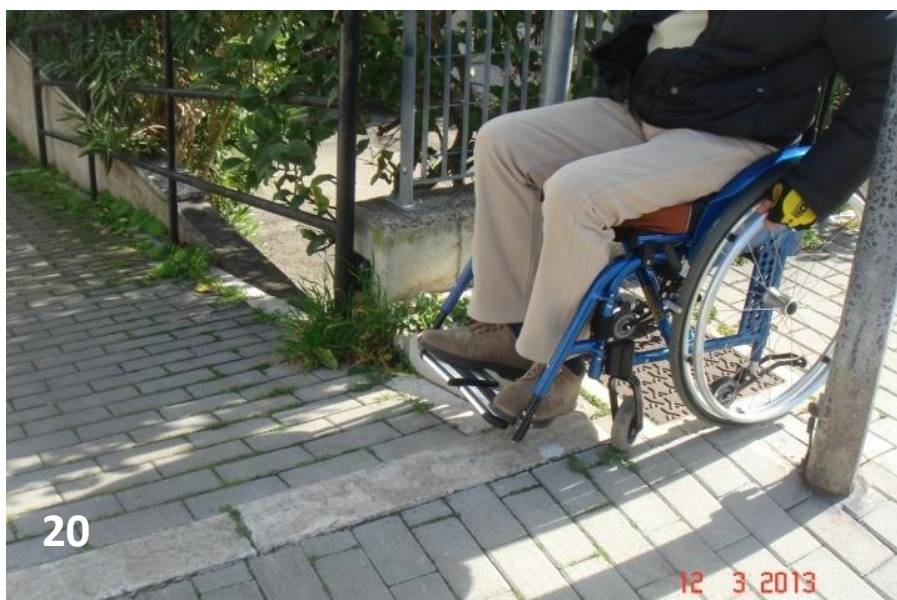
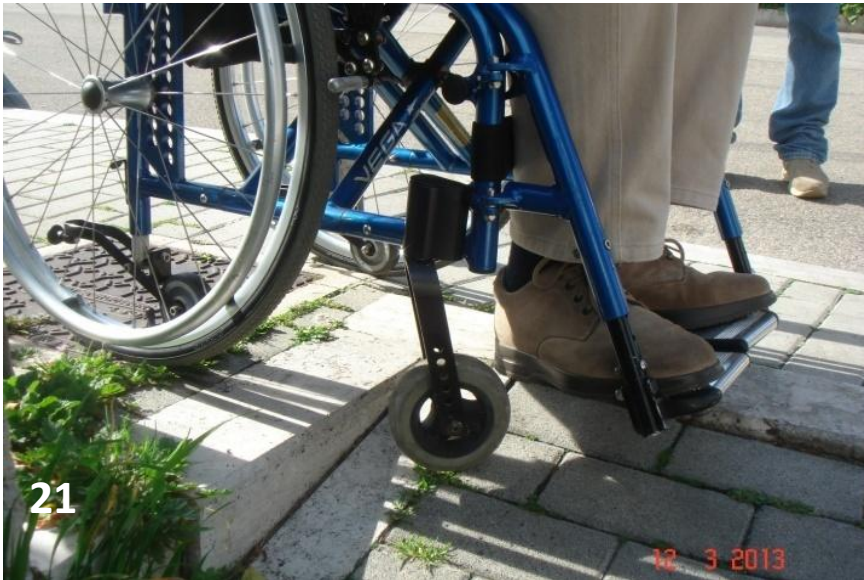
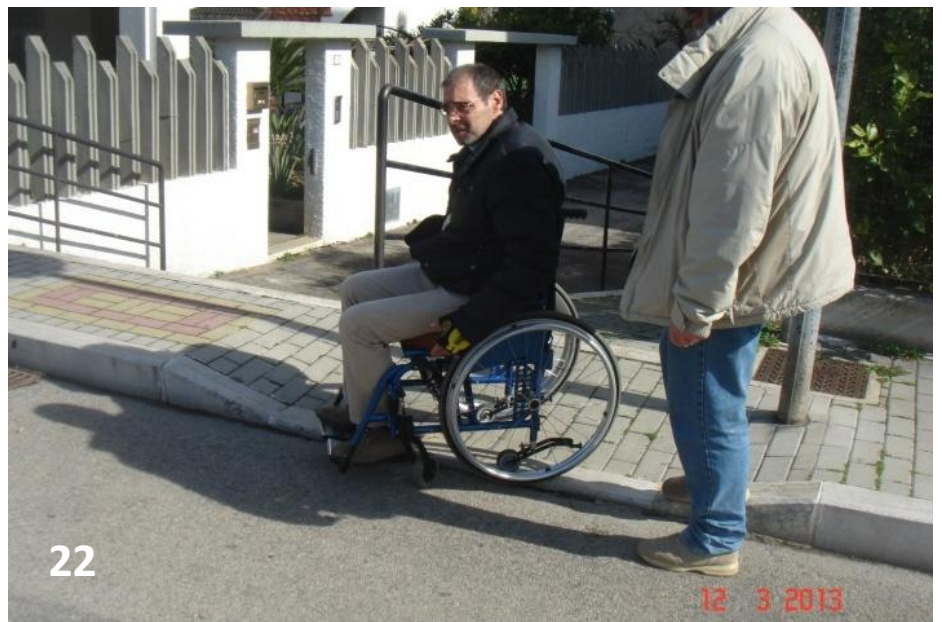
Foto 19, 20, 21 e 22

Altri ostacoli che impediscono alla carrozzina di muoversi senza rischio di cadere: Scalini, tombini, pali, alberi, scivoli inadeguati.

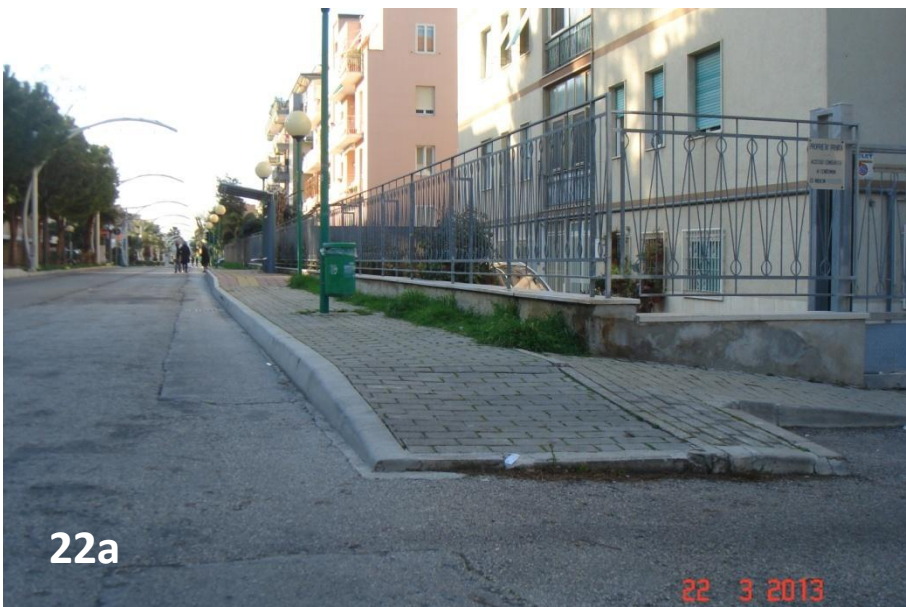
Foto 22a
Angolo via Gioberti (Pescara)
Marciapiede senza scivolo

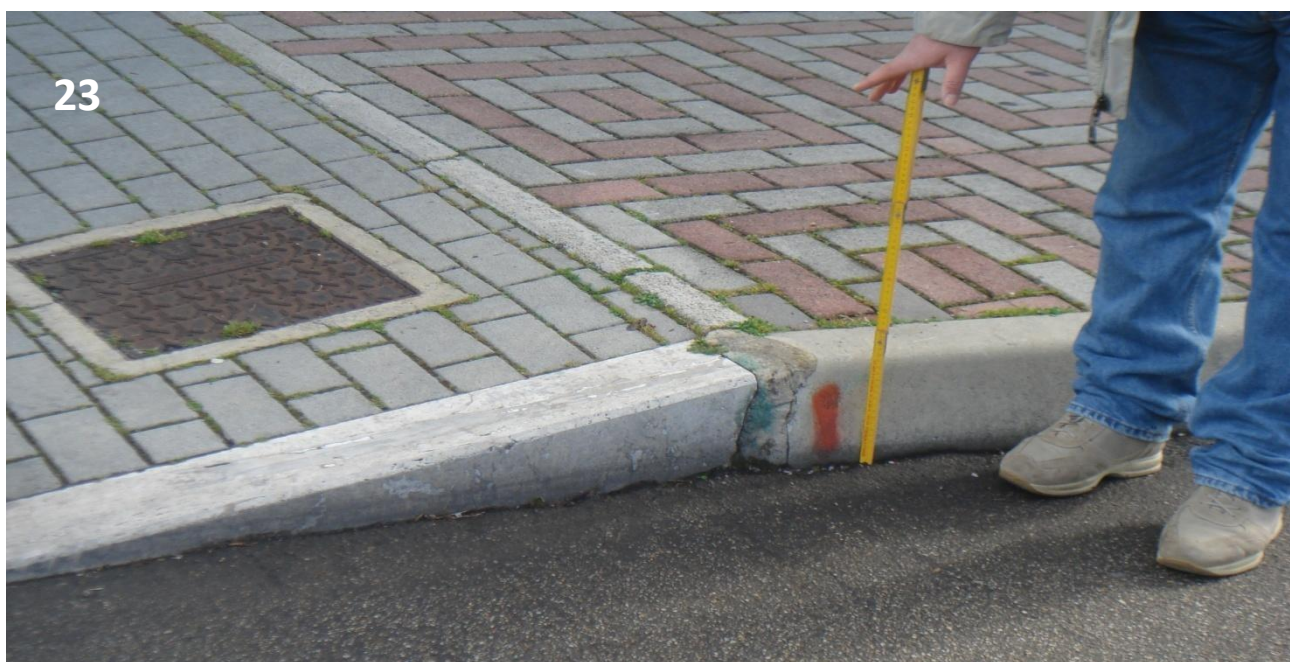
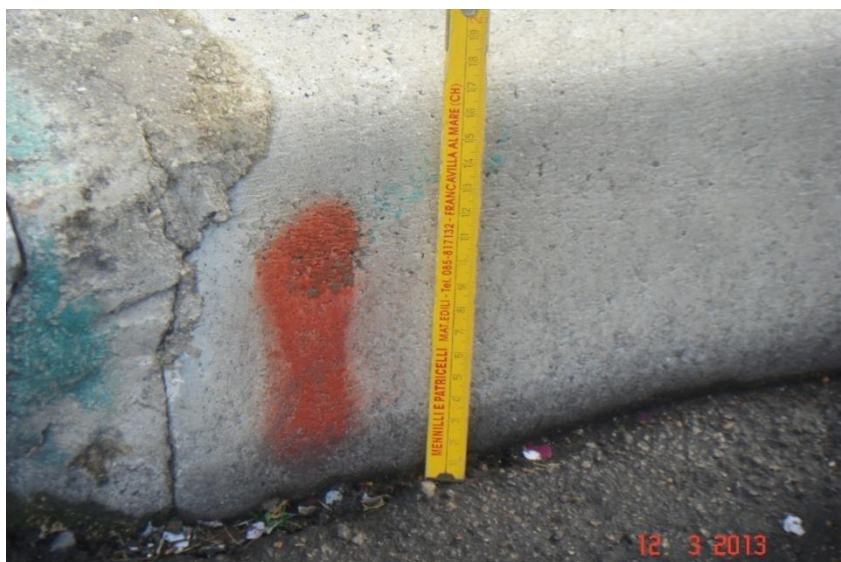
Foto 23. Davanti alle piscine le Naiadi presenza di scivoli con pendenza superiore all'8%. Dalle foto si può leggere la misura indicata dal metro. La lunghezza della rampa è di 1,20 m. l'altezza della rampa, (secondo il calcolo matematico $120 : 0,8 = 15$), dovrebbe essere di 15 cm e non di 17 cm. Si sottolinea che la tendenza attuale da parte di tecnici progettisti esperti nel campo delle problematiche legate alla disabilità, è quella di rivedere la legge 13 dell'89 sulle barriere architettoniche (e sue modifiche) per ridimensionare in difetto la quota massima delle rampe e portarla al 4% o 5%.

Foto 24. Particolare della misurazione dell'alzata del marciapiede da cui si evince l'errata progettazione della rampa.

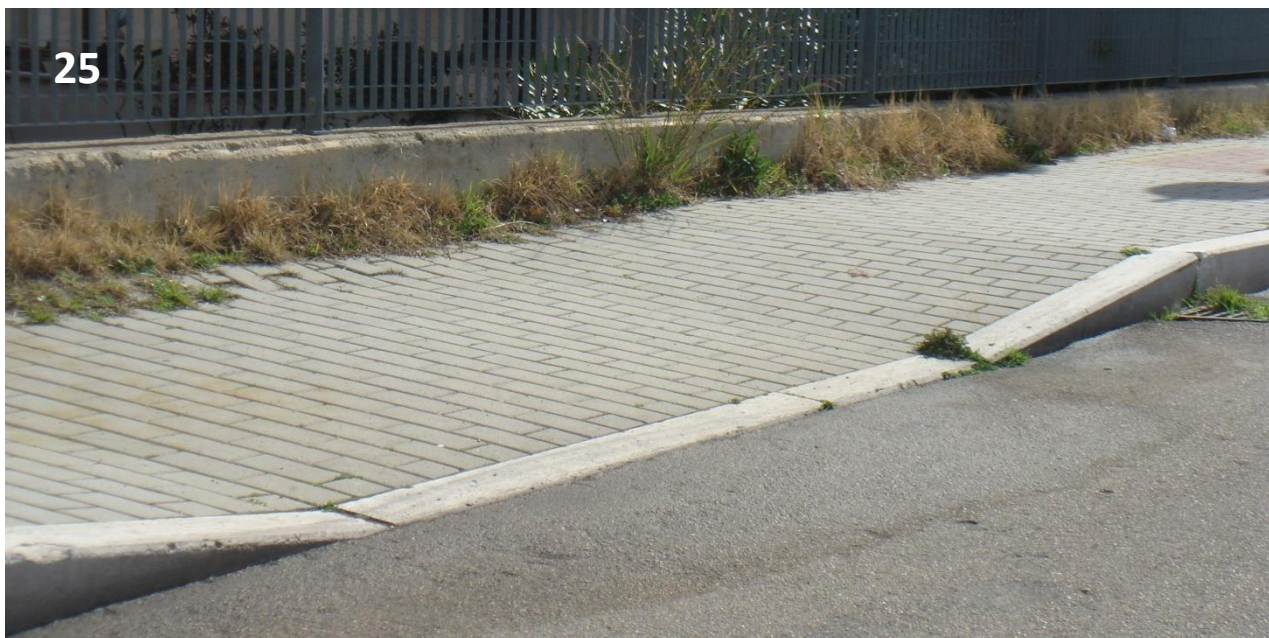
Foto 25. Nell'immagine, due rampe che confluiscono al centro dove non c'è un tratto di marciapiede pianeggiante ma con un'inclinazione che conduce la carrozzina verso la corsia del filobus creando una doppia pendenza del sedime pavimentato, con il rischio di ribaltamento, senza nessuna possibilità di correggere la traiettoria appoggiandosi ad esempio ad un corrimano.

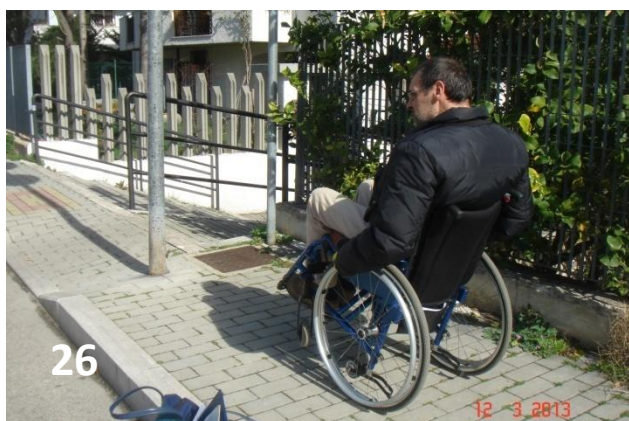
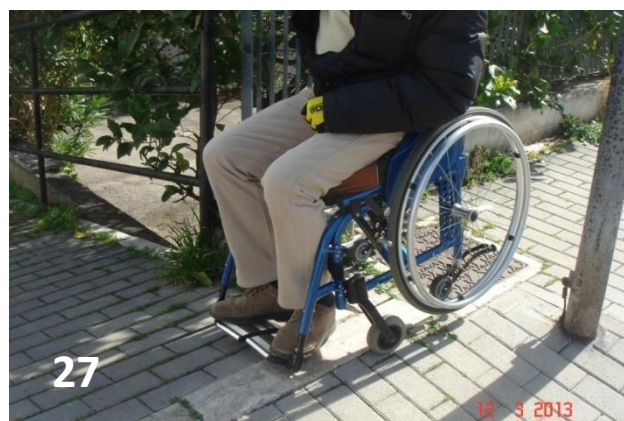
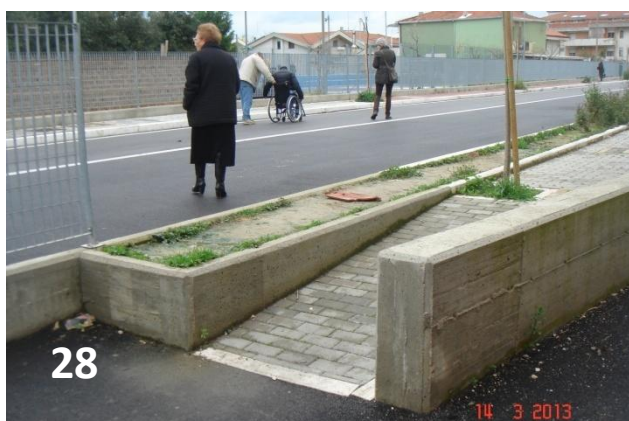
Foto 26 e 27. In queste immagini è evidente la difficoltà dell'utente in carrozzina a percorrere l'esiguo spazio, tra l'altro interrotto da un tombino, quindi con un dislivello se pur minimo, a causa della variazione di pendenza che proseguendo, come si può vedere nella foto 27, provoca un'improvviso e incontrollabile sollevamento della ruota posteriore della carrozzina con palese rischio di ribaltamento.

Foto 28. Zona Viale Europa lato monte, rampa che conduce al sottopasso della ferrovia di collegamento con la Nazionale Adriatica: la pendenza della rampa supera di gran lunga quella prevista dalla normativa. La lunghezza dello scivolo è di 3,20m. ma ha un dislivello di 65 cm a fronte dei 40 cm che dovrebbe avere secondo il calcolo. ($320 : 0,8 = 40 \text{ cm}$).

Foto 29. Scivolo che conduce in via Sila e che finisce con un gradino.

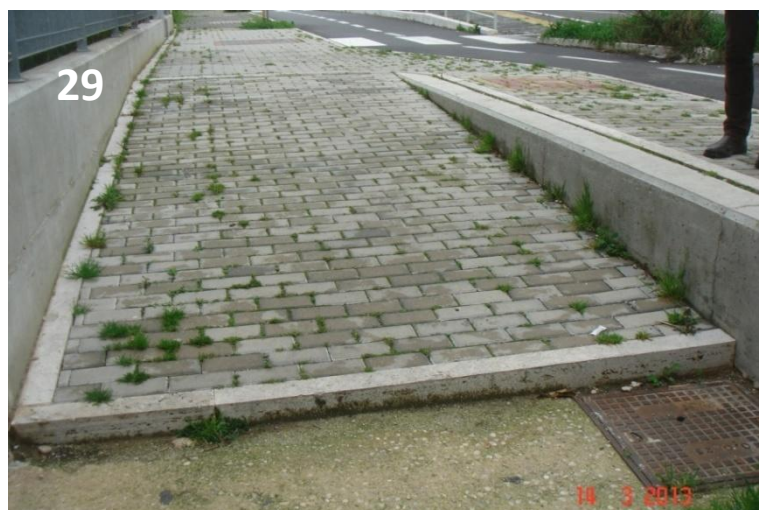
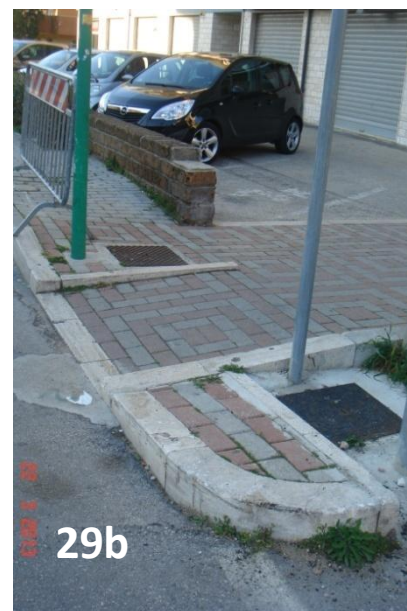
Foto 29a e 29b

Pescara, incrocio con via Milite Ignoto scivolo a doppia pendenza e marciapiede con rampa realizzata senza spazio di manovra

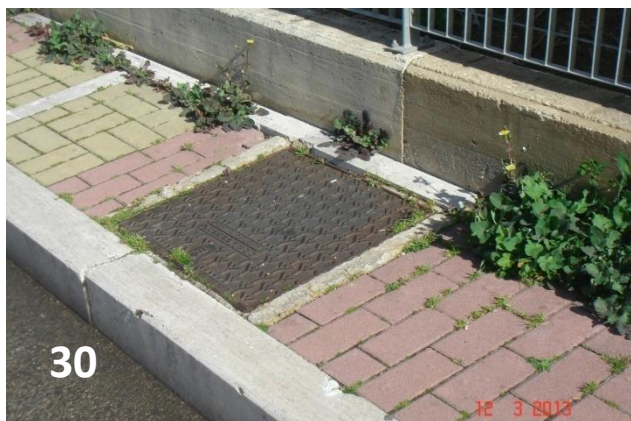
Foto 30

Vediamo il tombino che occupa l'intero spazio percorribile.

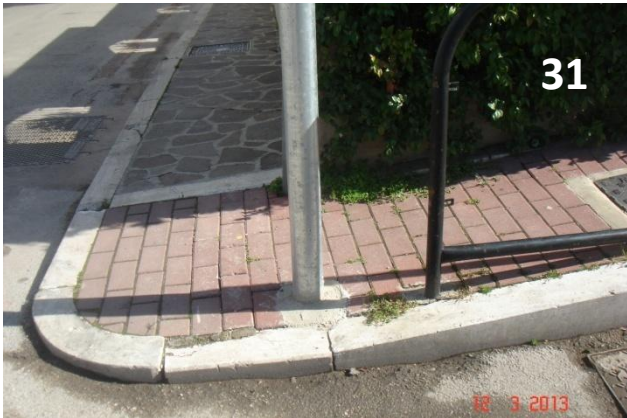
Foto 31.
Marciapiede senza scivolo lato mare via Arno.

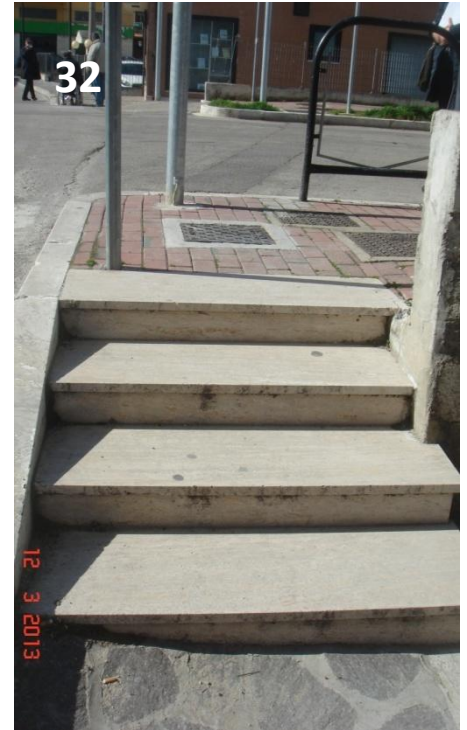
Foto 32.
Sempre via Arno se si vuole andare verso il mare, appena scesi dalla fermata, non si riesce a proseguire per presenza di gradini. Ricordiamo che questo è uno dei 22 incroci regolati con il semaforo pedonale.

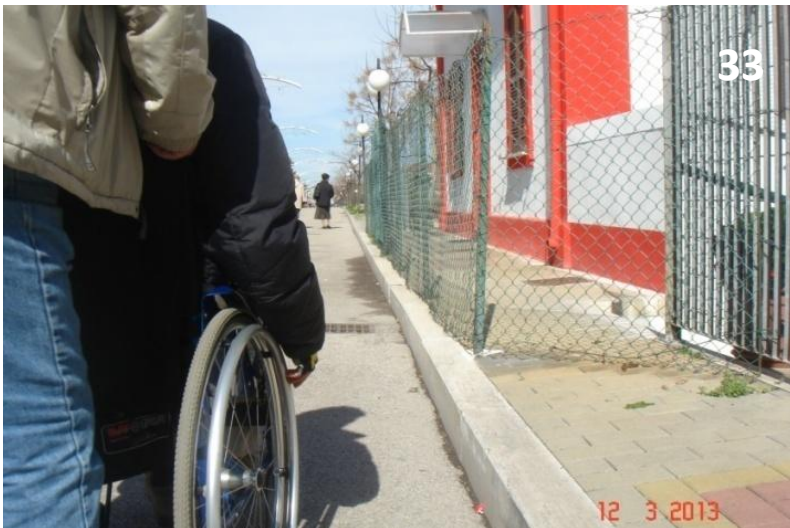
Foto 33 e 34.
Marciapiede interrotto da recinzione di un'abitazione

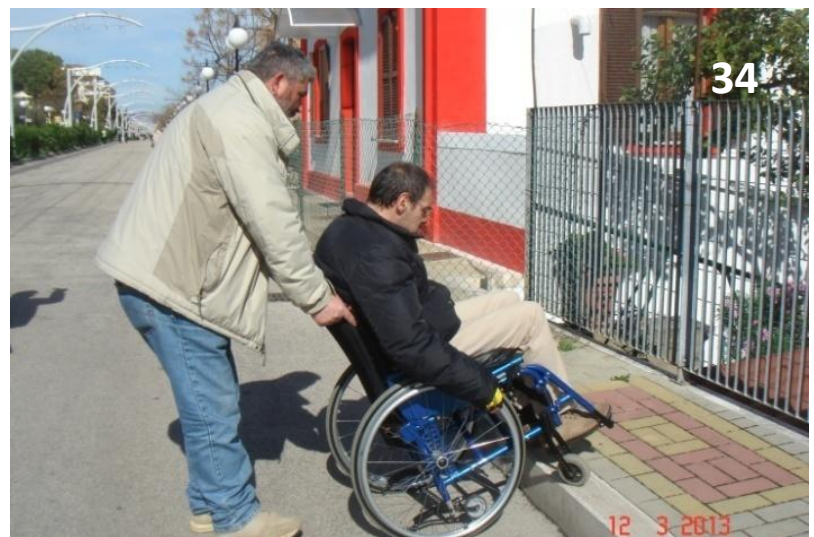
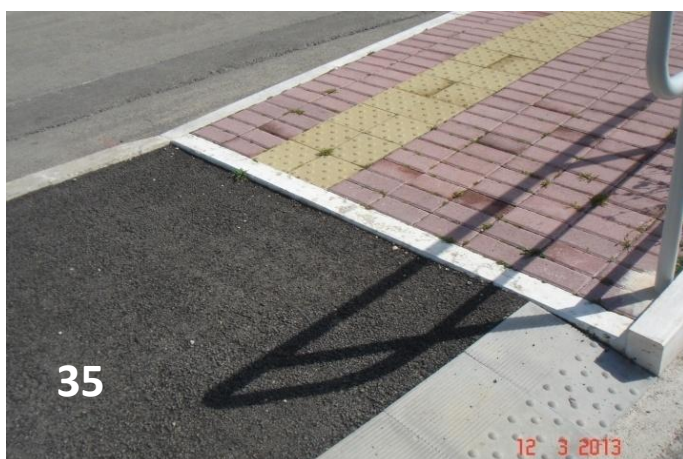
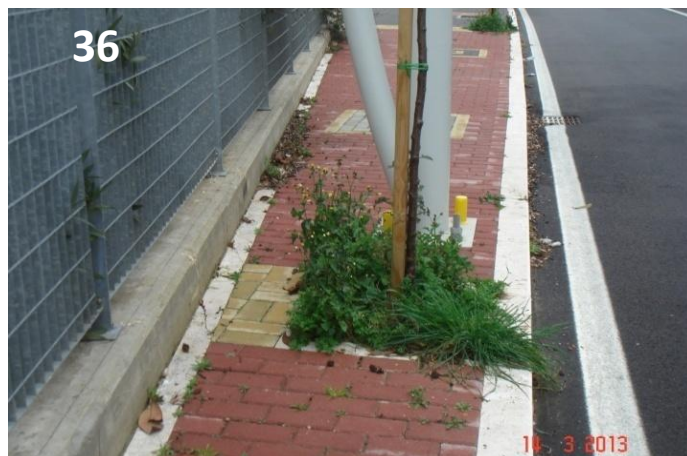
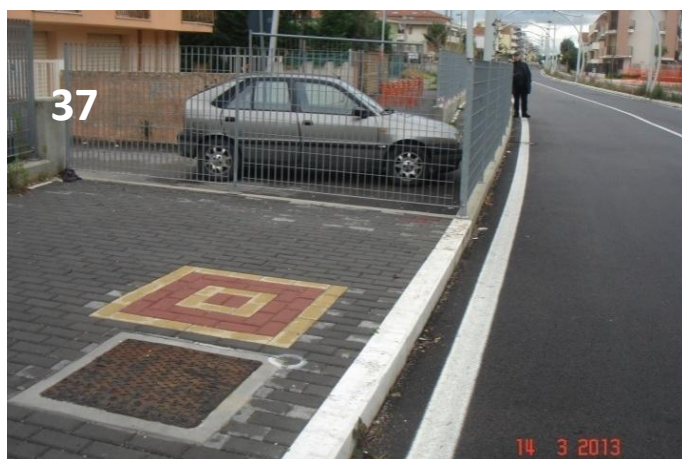
Foto 35, 36 e 37. Foto 35. Il percorso tattile per i non vedenti si interrompe bruscamente prima di una piazzola di sosta e non permette di localizzare lo scivolo di discesa dalla banchina. Questa situazione di pericolo per i non vedenti si riscontra in tutte le banchine delle fermate. Foto 36. Marciapiede completamente occupato da una aiuola con una pianta e dal nuovo palo della elettrificazione della filovia. Ci sorprende e ci stupisce come si possano realizzare nel 2013 delle opere pubbliche con ostacoli così insormontabili da impedire la libera circolazione da parte dei disabili e non solo. E' assolutamente palese la difficoltà di chiunque nel percorrere questo lungo tratto di marciapiede in cui sono installati numerosi pali in questa maniera. Foto 37. Marciapiede interrotto all'altezza di via Lombardia. Invalicabile.

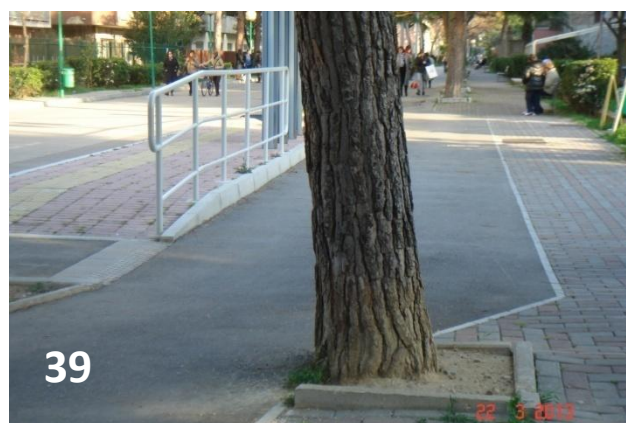
Le fermate lungo il lato monti sono tutte senza marciapiede. La persona in carrozzina, ma anche chi deambula normalmente, una volta scesa dal filobus è costretta ad attraversare la pista ciclabile per accedere all’area pedonale con un evidente rischio di impatto tra ciclisti e passeggeri.

Foto 38 e 39 La pista ciclabile dove è stata, o sarà interrotta? E in che modo?

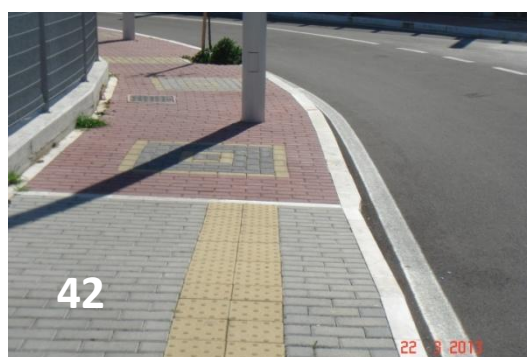
Foto 40, 41 e 42 Nelle foto si può osservare come il percorso tattile si interrompe dopo la banchina, cosa succede dopo? Il non vedente non solo non avrà più una guida per orientarsi, ma può correre il rischio di impattare pericolosamente su ostacoli posti in diretta prosecuzione della pista tattile. Per quale misterioso motivo il percorso non è stato prolungato per tutto il marciapiede?

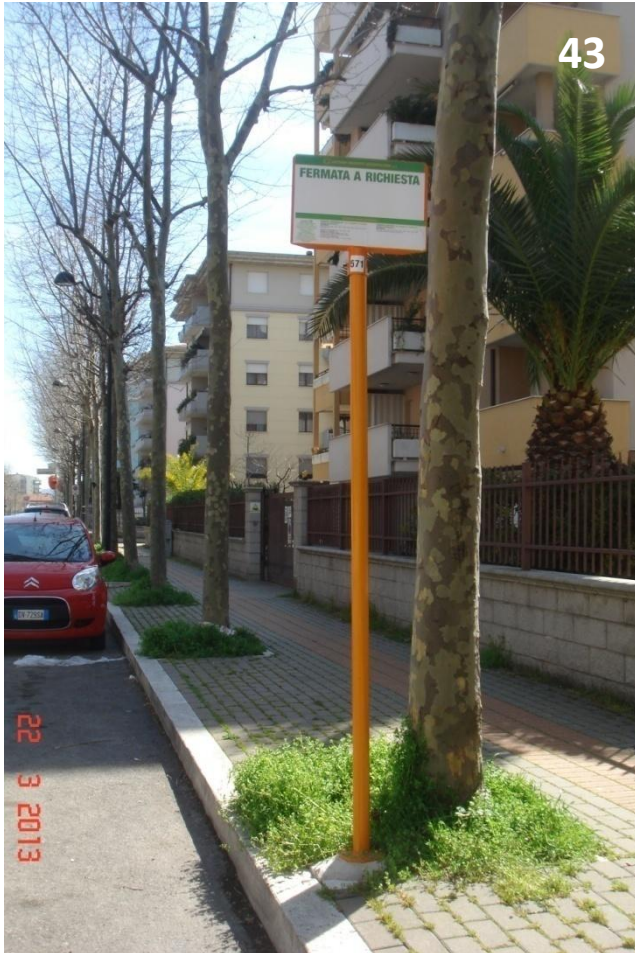
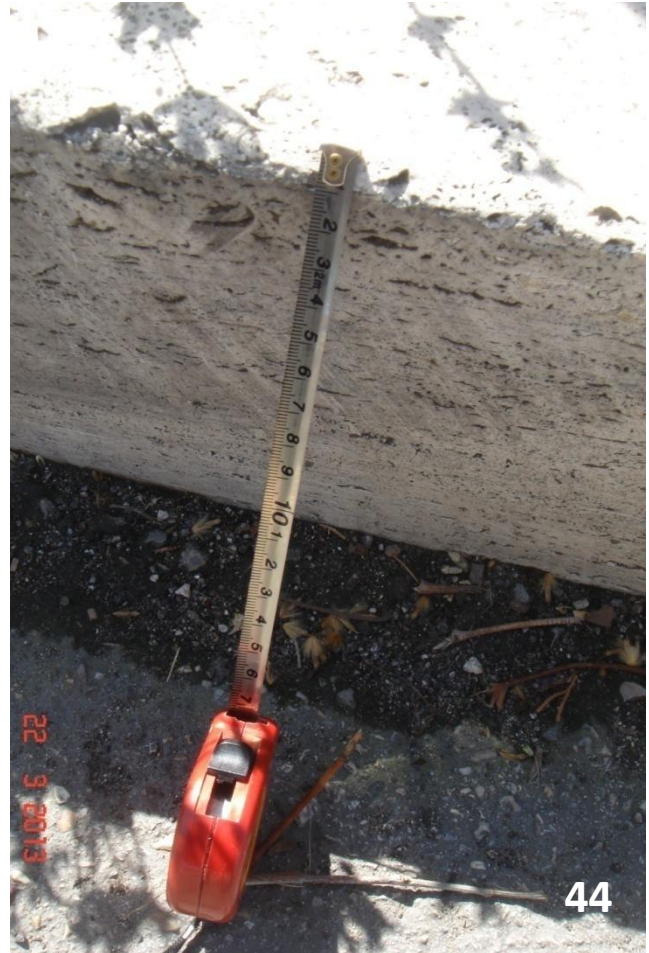
Foto 43 e 44

Le fermate “Foscolo”, “Portogallo” e “Portogallo/Aldo Moro” corrispondono alle attuali fermate degli autobus cittadini su via Foscolo e via Portogallo. L’altezza del marciapiede non corrisponde a quella delle banchine, che è di 30 cm.

Appurato che il marciapiede nelle fermate su citate hanno l’altezza di 17/18 cm. in che modo il pianale ribassato si allinea all’altezza del marciapiede consentendo la normale entrata e uscita dal mezzo diversamente abili?
