CCR-VIA -- COMITATO DI COORDINAMENTO REGIONALE PER LA VALUTAZIONE D'IMPATTO AMBIENTALE

Oggetto: Relazione per le valutazioni ai sensi dell'art. 29 del D.Lgs. 152/06 e ss.mm.ii. in merito alla Cava di ghiaia - Loreto Aprutino - loc. "Case Palazzo"

CAVA DI GHIA IN LOCALITA' PALAZZO

SERVIZIO VALUTAZIONI AMBIENTALI
RELAZIONE DI CUI ALLA NOTA
18/06/2014 (protocollo 0302389/24 del 22/07/2024)

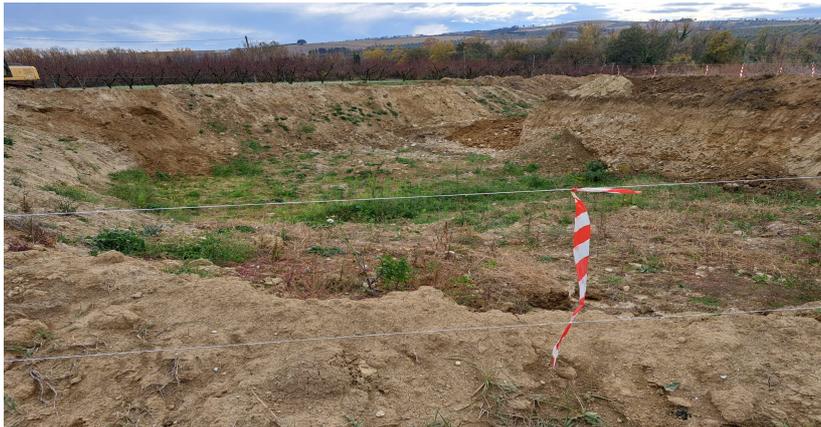
Foto 1 panoramica dell'area oggetto di contestazione

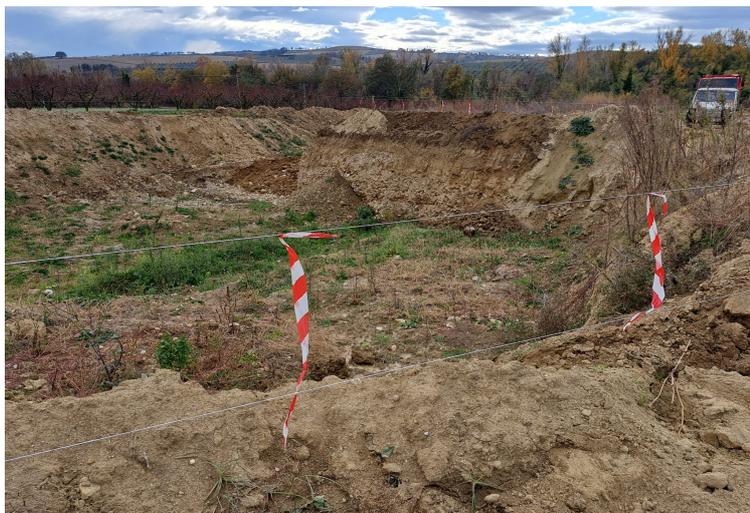
foto2: panoramica dell'area oggetto di contestazione con inquadratura dello sbocco nell'area della pista di avvicinamento

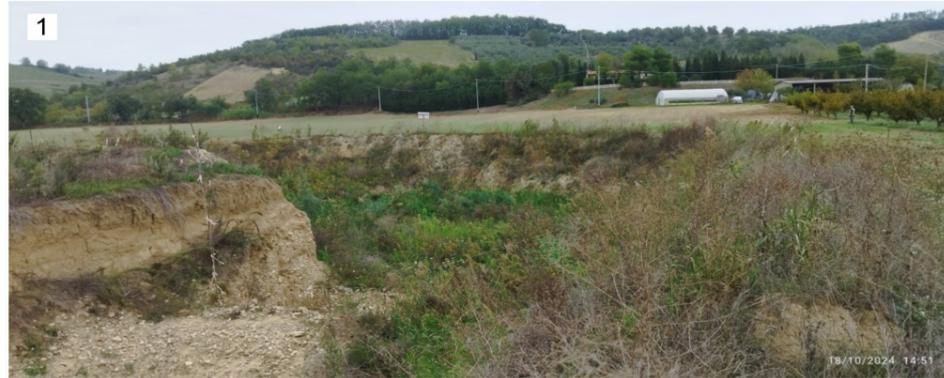
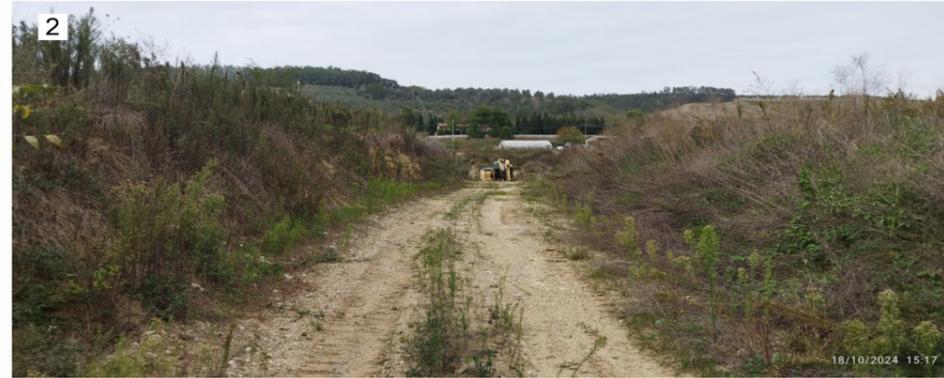
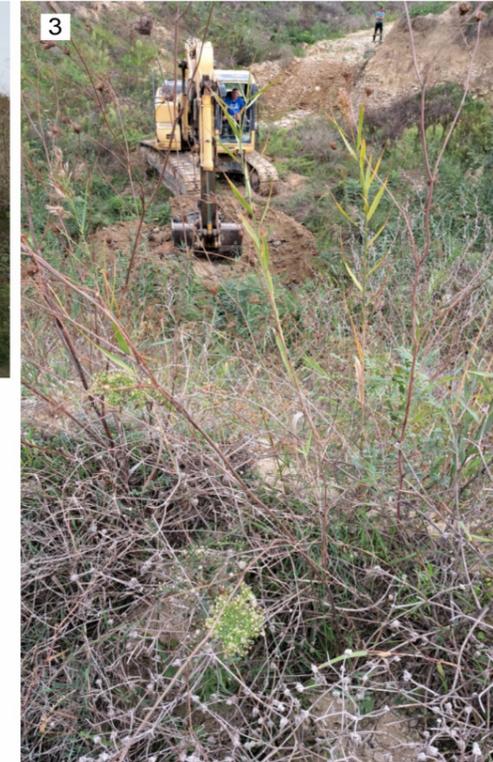
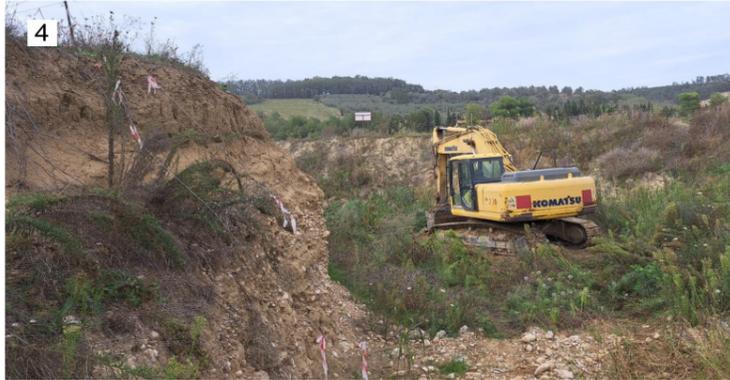
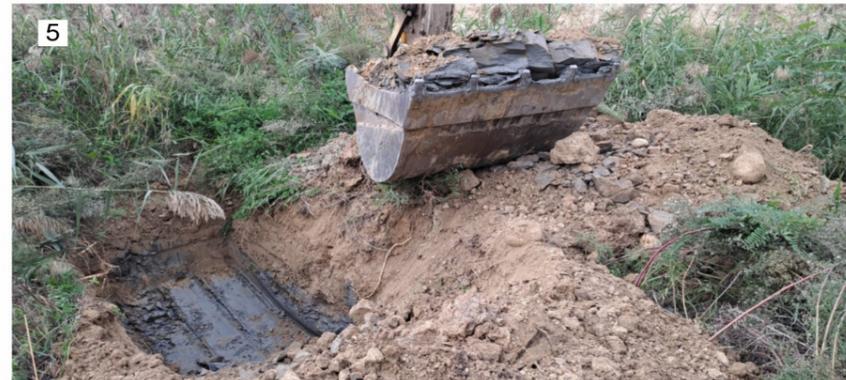
Come da documentazione fotografica in entrambi i casi abbiamo potuto verificare anche attualmente l'assenza di falda: all'interno dell'area contestata e all'esterno

foto 1: Panoramica dell'area

foto 2: Panoramica della pista di avvicinamento

foto 3-4 : Due momenti dello scavo sul fondo, ripresi rispettivamente dal ciglio dello scavo e dall'ingresso al cavo dalla pista

foto 5: evidenza dello scavo, dipo circa un metro-metro e mezzo dall'attuale fondo. il passaggio alle "argille" del substrato. In evidenza l'assenza di falda

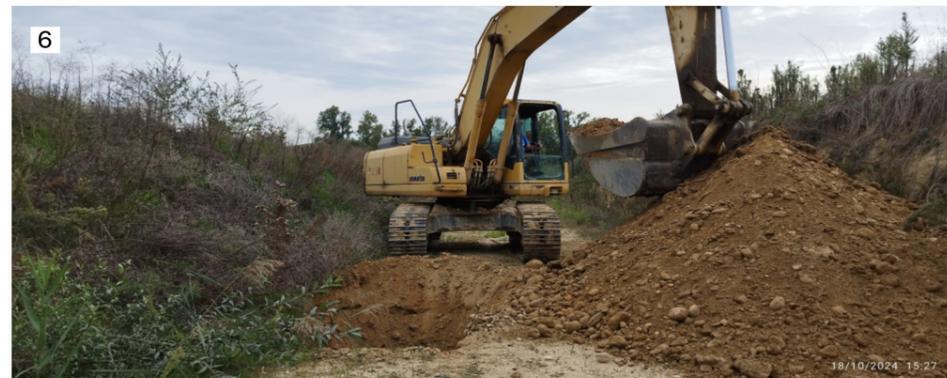
Foto 5 e 6
Rispettivamente:

a sinistra, foto 5: un momento dello saggio effettuato lungo la pista in direzione del fiume

a destra, foto 6: si osservi il banco di ghiaia ancora presente per uno spesso di un paio di metri e poi il passaggio al substrato argilloso. Si evidenzia anche in questo caso l'assenza di falda.

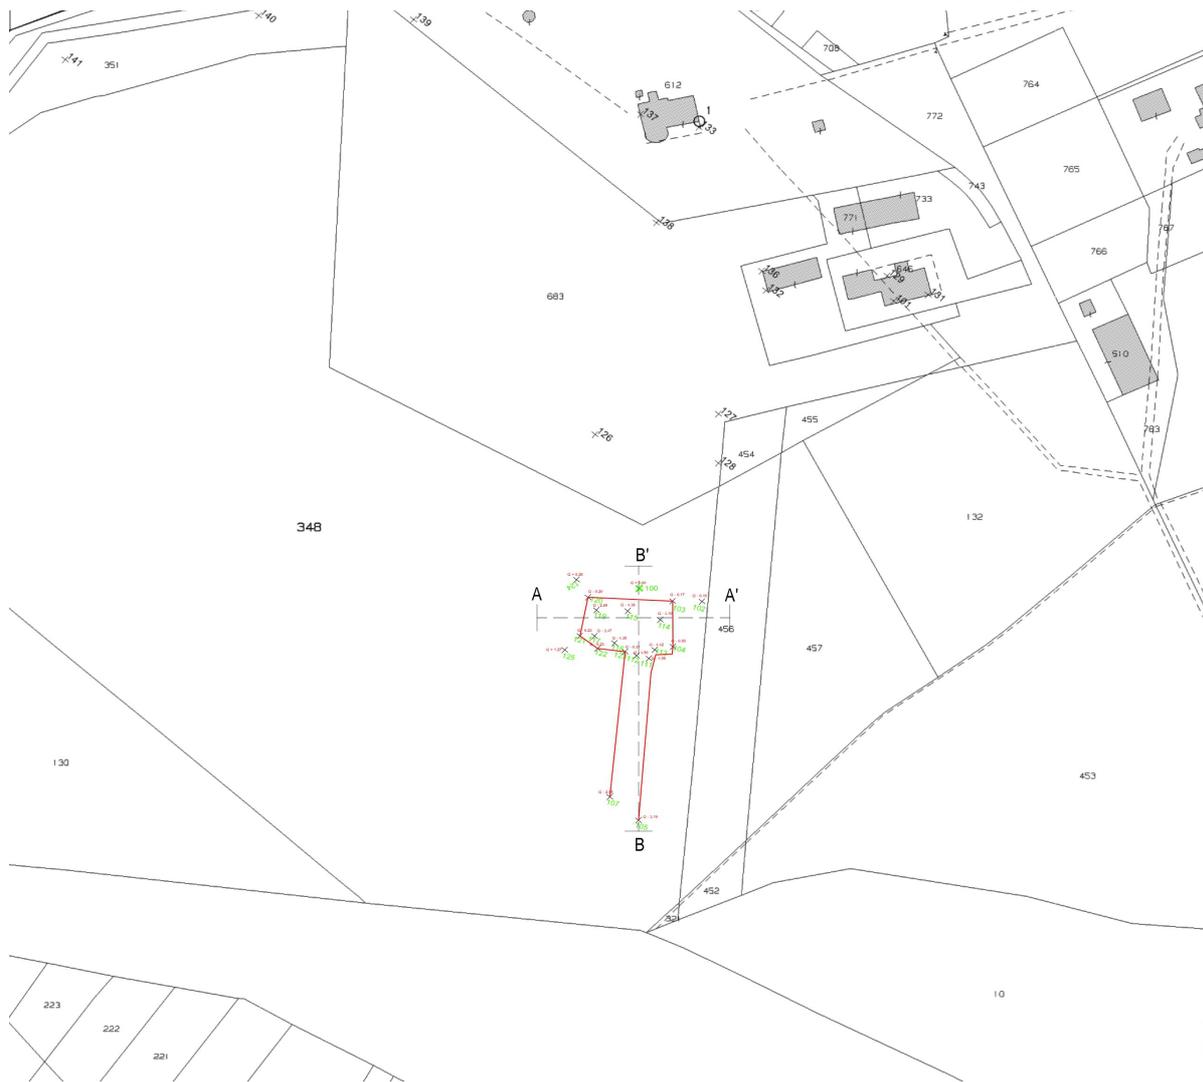
Stralcio planimetria rilievo

Per quanto al punto riguardante la profondità di scavo come risulta dal rilievo planoaltimetrico l'area interessata dall'approfondimento ha una estensione di circa 630 mq con profondità di scavo comprese tra -3.50 m e -4,40 m circa dal piano campagna. È inoltre presente una pista di avvicinamento che si diparte dalla strada lungofiume di lunghezza di circa 500 m con profondità variabile da "raso" fino ad un massimo di circa 3,50 m in corrispondenza del raccordo con l'area in scavo. L'approfondimento della pista rispetto al piano campagna è funzionale alla messa a giorno del tetto del banco ghiaioso per avere un adeguato piano di viabilità dei mezzi d'opera.

Il rilievo topografico espletato dal Geom. Verna (che si allega) individua un'area di circa 630 mq. .

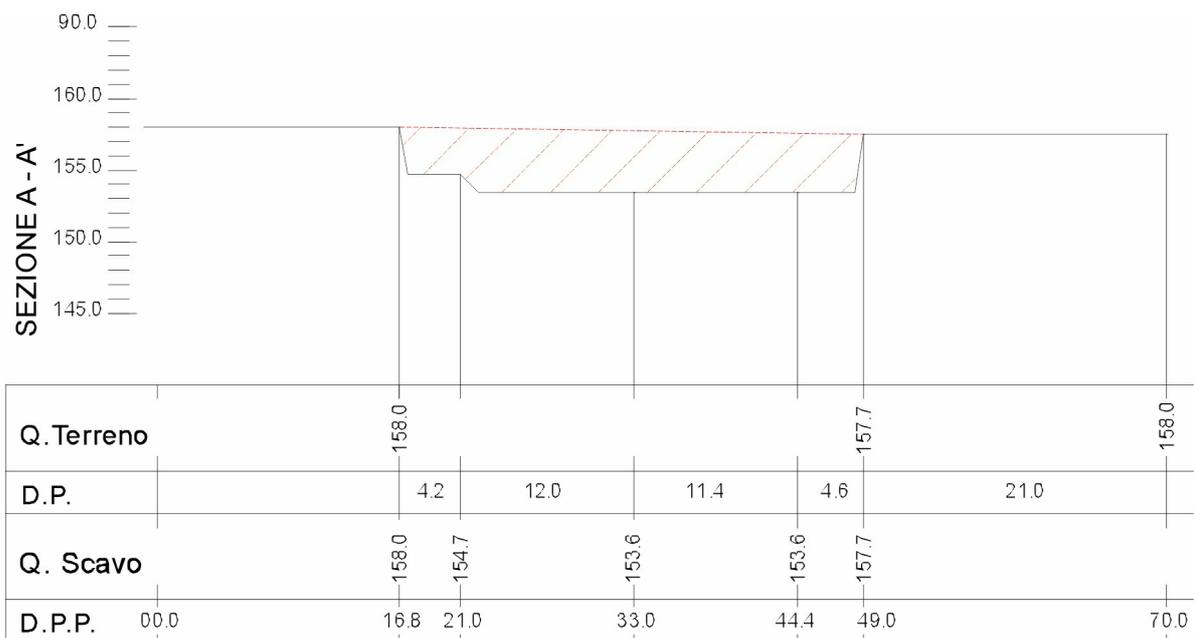
Stralcio sezione A-A'

Per valutare la profondità di scavo utile a definire l'eventuale volume di sovraescavazione osservando le quote assegnate ai diversi punti battuti lungo il perimetro e sul fondo abbiamo sempre un dislivello medio di circa 4 m con una fisiologica tolleranza dovuta dovuta alla irregolarità morfologica dei terreni.

Quindi il maggior approfondimento medio è di circa 1 m su tutta la superficie.

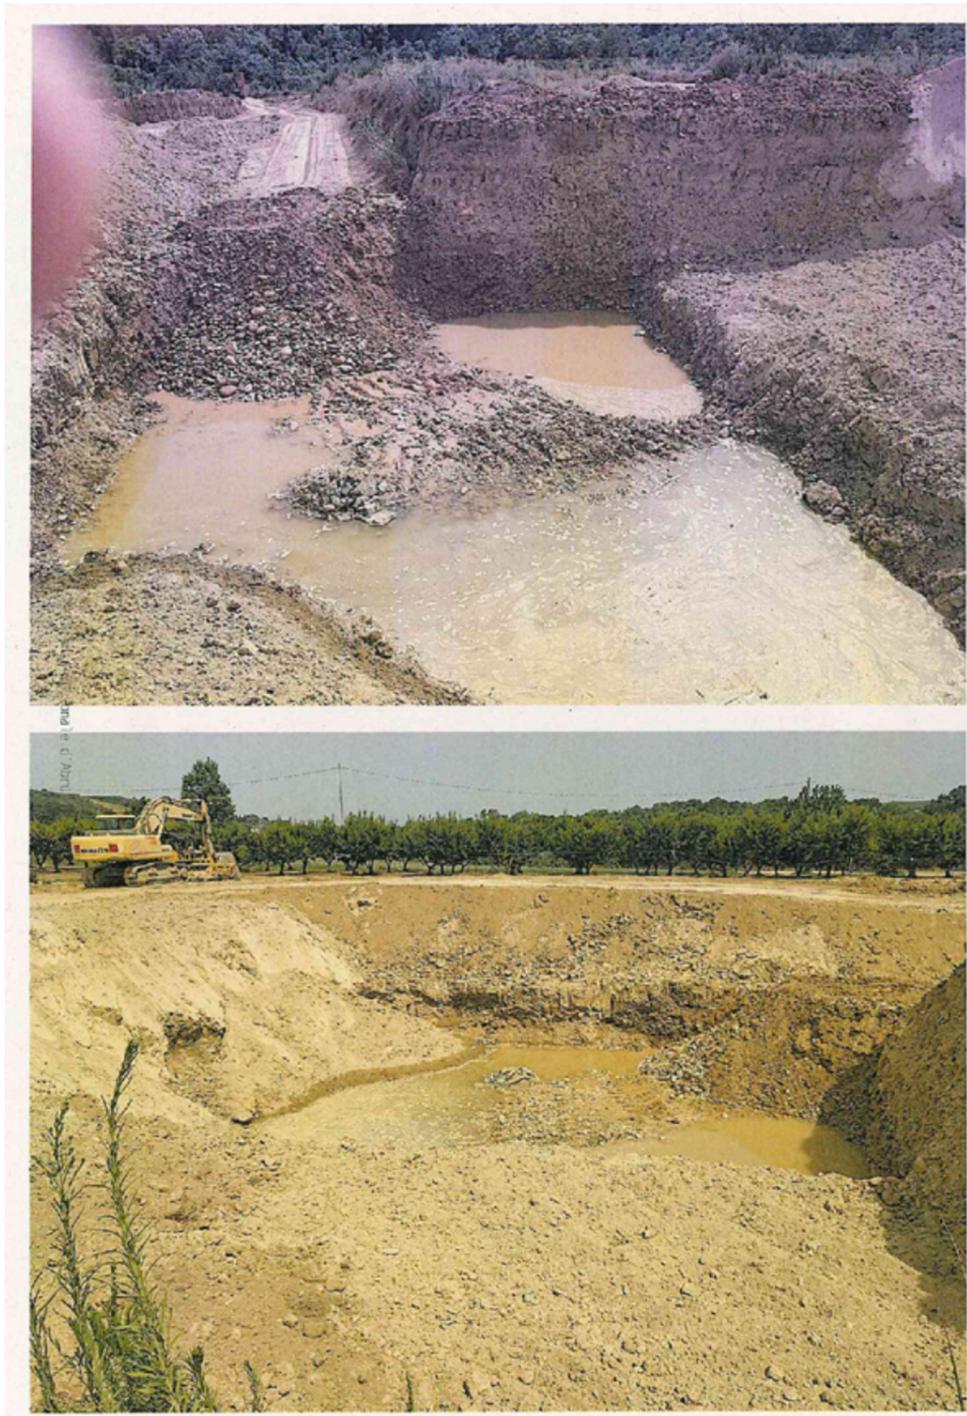
Nel verbale di accertamento e contestazione succitato viene detto che: "la profondità di scavo misurata è pari a 4.90/4.80 m dal piano campagna" e "risulta interessare la falda acquifera", nonché altre osservazioni in merito all'ingresso e alla recinzione poco rilevanti in questo contesto.

Documentazione fotografica dello stato dei luoghi allegato al verbale di infrazione

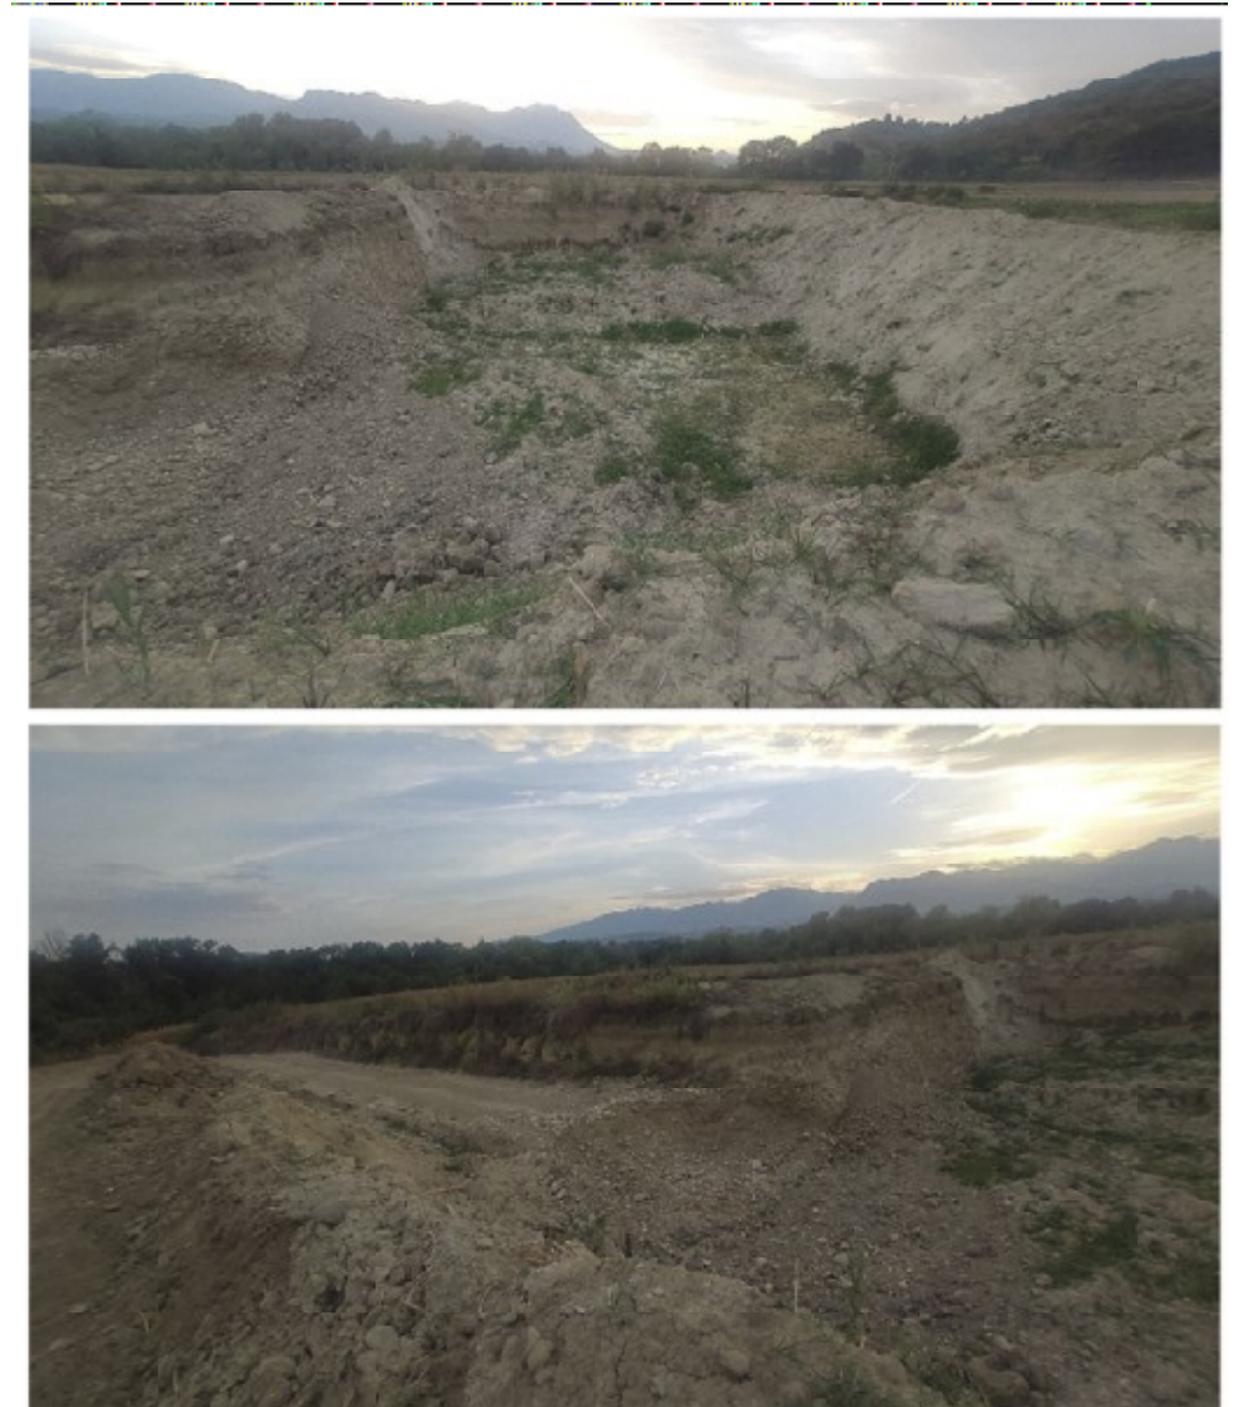
Stato dei luoghi al momento del rilievo
