**CCR-VIA -- COMITATO DI COORDINAMENTO REGIONALE PER LA VALUTAZIONE D'IMPATTO AMBIENTALE**

**Giudizio n° 3523 del 14/10/2021**

**Oggetto:** Cava in località M.te Castiglione

<b>Titolo dell'intervento:</b>	Progetto di coltivazione e recupero ambientale della cava di calcare per uso industriale località M. Castiglione nel Comune di Popoli (PE)
<b>Descrizione del progetto:</b>	Apertura di una cava di materiale calcareo lapideo in località M.te Castiglione del Comune di Popoli (PE) su terreni d'uso civico per i quali è già stata acquisita la mutazione di destinazione a favore della UMT (quale subentrante la precedente Tronca Srl). La cava, del tipo a parete di sviluppo su una superficie di circa 2,4 Ha con una volumetria complessiva in banco di circa 400.000 mc. Il progetto si realizza con scavo a fette discendenti orizzontali con formazione di banche rompitratta. Il risanamento ambientale prevede il recupero delle scarpate e delle banche definitive mediante rinaturalizzazione con stesa dello strato di terreno vegetale accantonato e piantumazione diffusa di specie a rapido accrescimento e colonizzanti le superfici rilasciate.

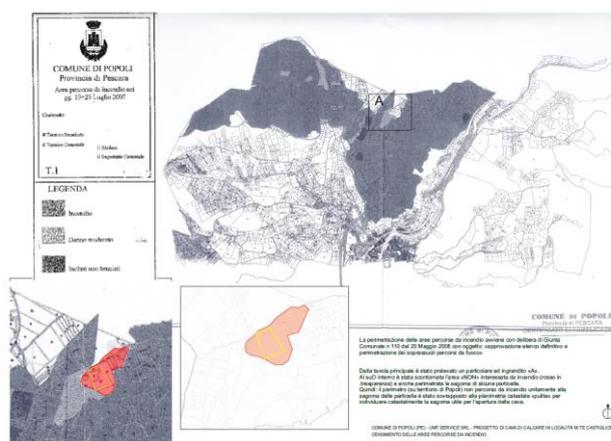
In merito a quanto richiesto dal CCRVIA nel Giudizio n. 3322 del 14/01/2021 *“Preliminarmente la ditta dovrà presentare adeguata documentazione cartografica dalla quale si evinca l’esclusione dell’area di intervento dalle aree percorse da incendio con particolare riferimento all’evento del 19.07.2007”*, la Ditta ha presentato nella documentazione integrativa Luglio 2021 l’elaborato n.16 *“T07- Aree percorse da incendi”*, di cui si riporta una stralcio.

Tenuto conto che in merito alle aree percorse da incendio, la Ditta ha presentato nella tavola T07 la sovrapposizione su base catastale dell'area di intervento con la relativa cartografia approvata con Delibera di giunta Comunale n. 110 del 20 maggio 2008, dalla quale tuttavia non si evince in maniera chiara l'esclusione delle superfici interessate dalle aree percorse da incendio. Si ritiene pertanto necessaria una attestazione da parte del Comune di Popoli, titolare del Catasto incendi, circa l'insussistenza dei vincoli ai sensi dell' art. 10 della l. 353/2000 e ss.mm.ii sulle particelle catastali interessate dalla realizzazione della cava;

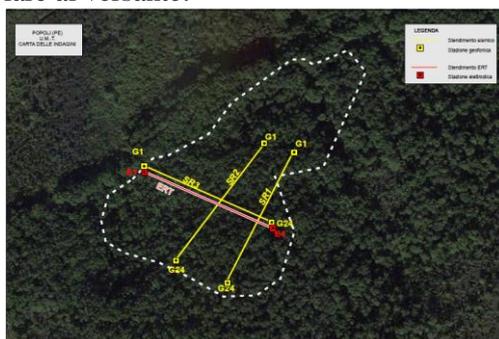
Il tecnico dichiara che per ottenere le informazioni richieste (stato di fatturazione dell'ammasso roccioso; potenzialità acquifera dell'ammasso; approfondimenti fino ad almeno 30-40 m al di sotto della quota più bassa prevista dal progetto) sono state programmate con andamento indicato in foto seguente:

- tre basi di sismica a rifrazione con stendimenti di 120 m cadauna (Due di questi sono subparalleli tra loro e paralleli al versante, il terzo – perpendicolare al versante – incrocia i due precedenti)
- una stesa geoelettrica – sempre di 120 m – disposta secondo lo stesso allineamento di una delle due basi sismiche perpendicolare al versante.

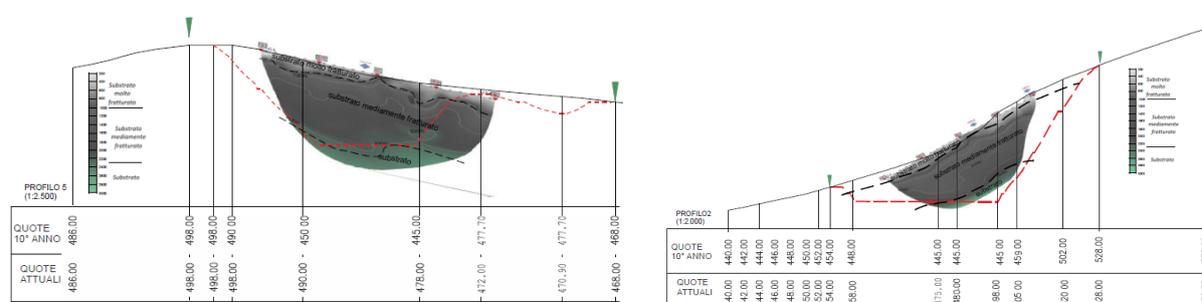
Segue la sovrapposizione dell'elaborazione in chiave strutturale dei profili sismici con i profili topografici e con il profilo di “progetto” (profilo di scavo) .

Il tecnico indica che sono presenti tre sismostrati:

1° strato: superficiale dello spessore variabile da “zero” (in rari casi isolati) fino a un massimo di circa 10 m, in altrettanti rari casi, e mediamente attorno ai 5 m: caratterizzato da una velocità minore di 1000 m/sec che individua uno strato molto fratturato;

2° strato: intermedio ad andamento abbastanza regolare viene definito mediamente fratturato e si segue fino alla profondità media di una trentina di metri con una velocità delle onde sismiche che “aumenta” progressivamente in modo abbastanza regolare fino al limite adottato di circa 3000 m/sec;

3° strato: ammasso roccioso profondo, oltre i 30 m di profondità, caratterizzato da una velocità di propagazione delle onde sismiche maggiore di 3000 m/sec e individua una roccia “intatta”.

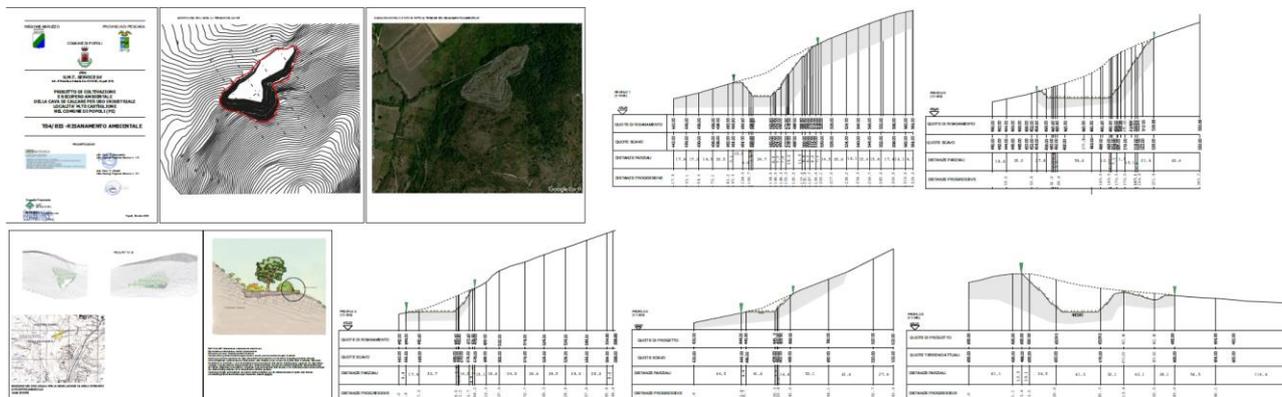
*In merito a quanto richiesto dal CCRVIA al punto 2 del Giudizio n. 3322/2021 “Chiarimenti circa lo spessore medio pari a circa 0,9 m previsto per il ripristino sul piazzale, sulle bancate e sulle piste in quanto non si evince nelle sezioni integrative allegate (le sezioni di coltivazione e di ripristino sembrano coincidere)”, la Ditta ha presentato nella documentazione integrativa Luglio 2021 l'elaborato “T04-BIS-2021 RISANAMENTO AMBIENTALE”, di cui si riporta il seguente stralcio. Si rimanda alla successiva trattazione per quanto riguarda l'elaborato Relazione Ris. Ambientale-Rev 2021.*

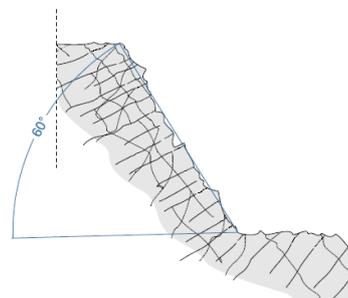
Le scarpate (circa 11.000 mq) saranno soggette inizialmente a colonizzazione vegetale naturale costituita da licheni e da specie erbacee ed arbustive pioniere e ruderali che impegneranno le ineguaglianze (fessurazioni e sacche) comunque costituite lungo la loro superficie.

Oltre alle irregolarità naturali mano a mano che si procede con lo splateamento verranno realizzate "tasche" in parete con il martellone o con il dente dell'escavatore di dimensioni dell'ordine di 30-40 cm di apertura e circa 30m di profondità per essere poi riempite di terriccio della scopertura e seminate con essenze arbustive di tipo discendente. L'escavatore splateando forma ampi piazzali in quota confinati a monte da scarpata di altezza massima 5-6 m (sbraccio dell'escavatore) che si svilupperà per tutta le lunghezza dell'arco della cava. Verranno realizzate due "tasche" ogni 10-15 m (pari a  $10\text{m} \times 5\text{m} = 50 \text{ mq}$ ) disposte irregolarmente e l'operatore sarà istruito affinché la loro disposizione globale risulti la più "disordinata" possibile. Complessivamente il tecnico stima la formazione di:  $(11.000 \text{ mq}/ 50 \text{ mq}) * 2 \text{ tasche} = 440 \text{ tasche totali}$ .

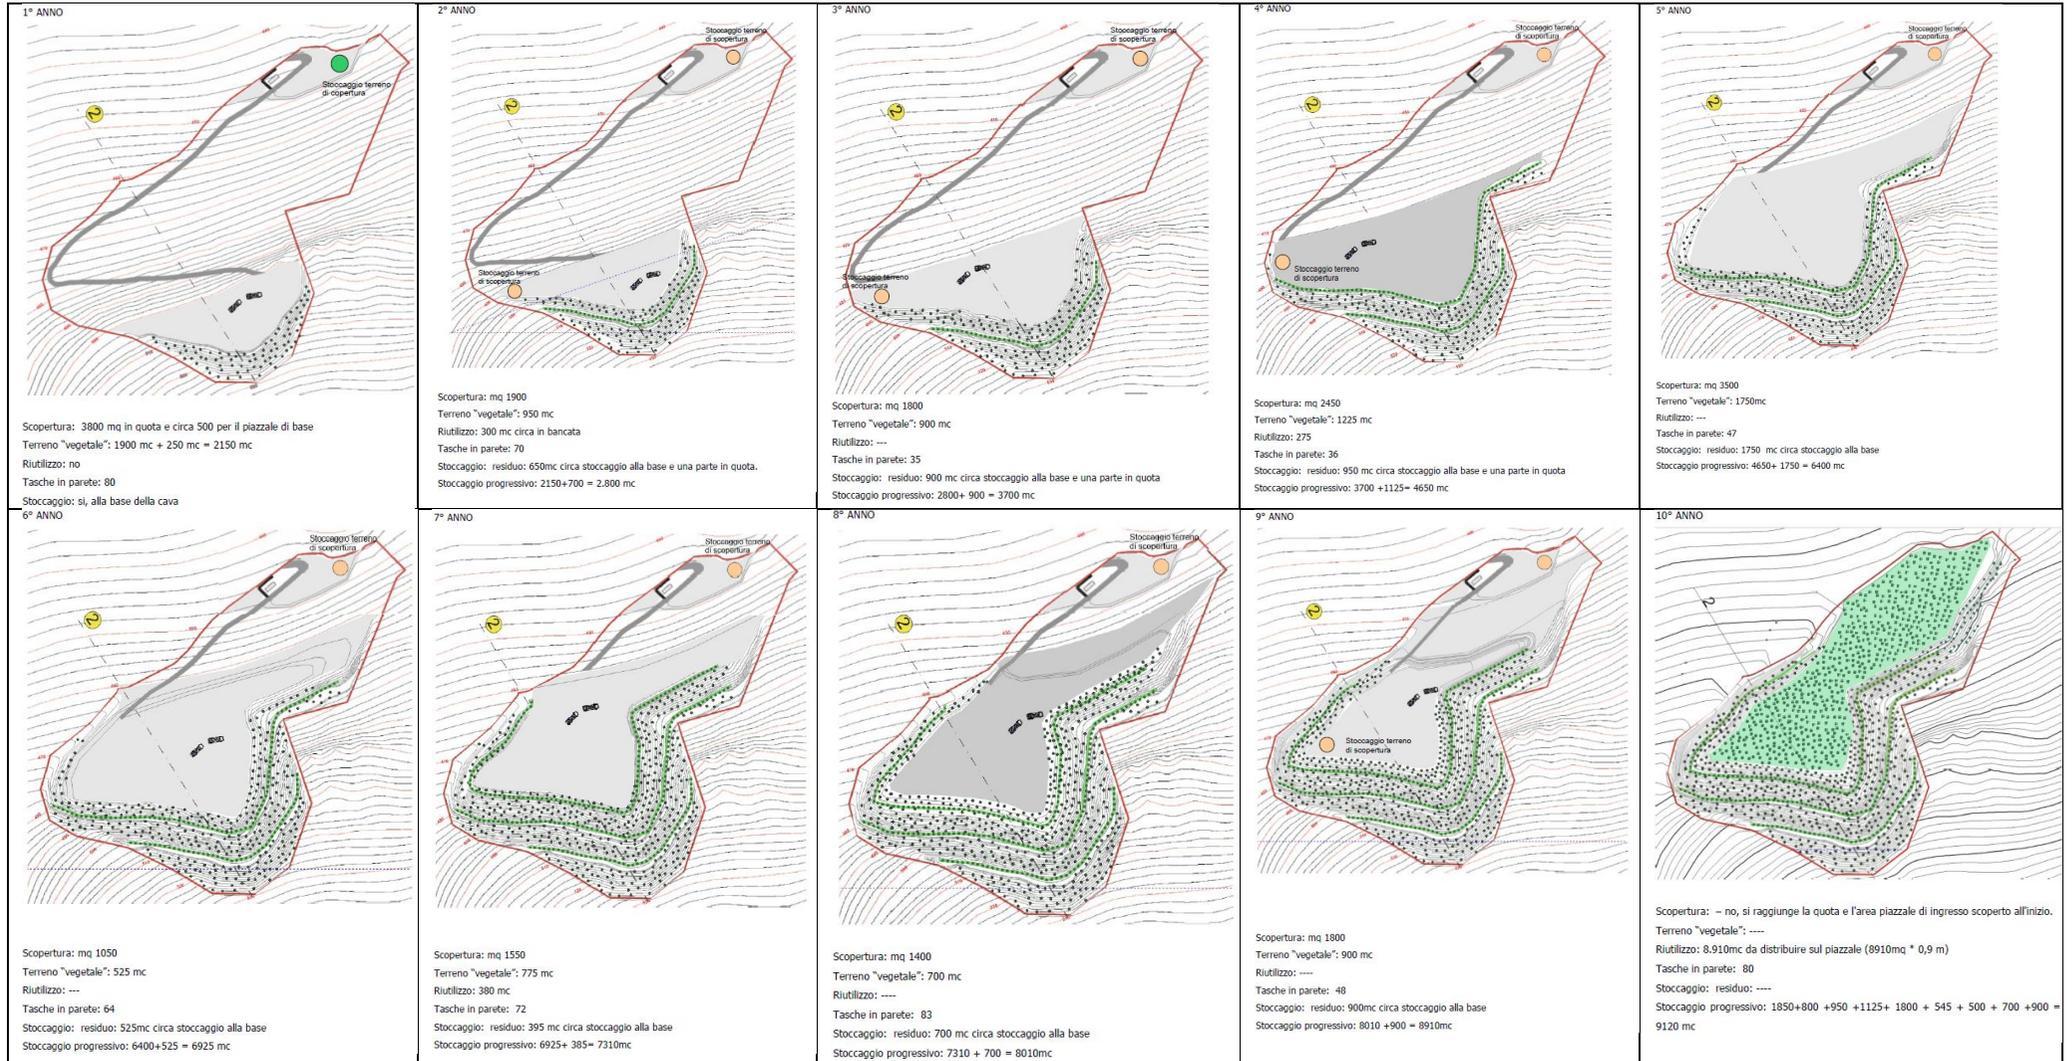
■ Riporto terreno vegetale sulle bancate e loro rinverdimento con piantumazione

■ Riporto terreno vegetale sul piazzale di fondo: rimboschimento
