## Caratterizzazione Ambientale dello Stato del Sito Relazione Idro-Geologica

### Realizzazione di 3 nuovi piezometri

Committente : **SOC.AGR.RIPRO-AVICOLA S.R.L.UNIPERSONALE**

Località : Chiareto

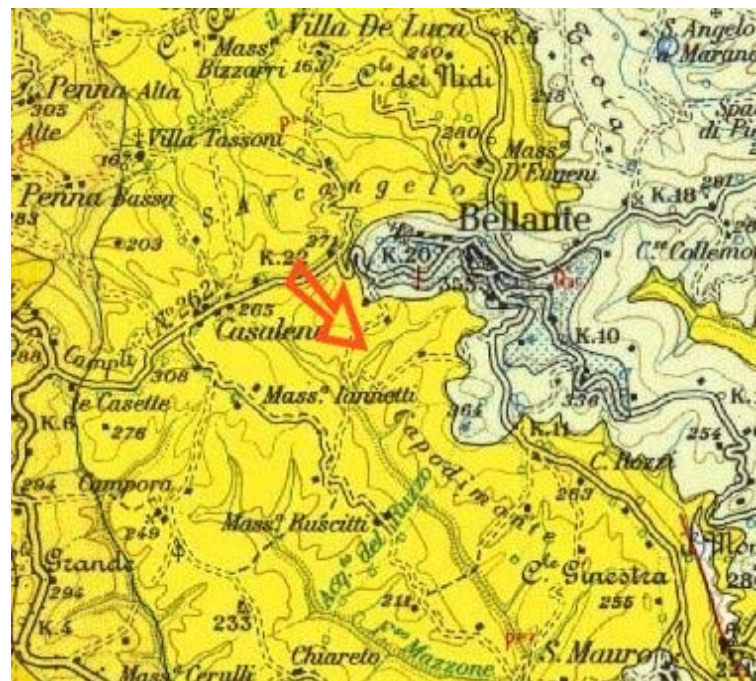
### Carta Geologica d'Italia Foglio 133-134

Argille ed argille marnose grigio-azzurre ( $P_{1-2}$ ) con intercalazioni di lenti conglomeratiche ed arenacee ( $P_{1-1}$ ); alla base [frequenti conglomerati ed arenarie ( $P_{1-3}$ ) trasgressivi su ( $P_1$ ) o su ( $M^*$ )]. Microfauna rappresentata da: *Globorotalia inflata* D'ORB., *Bulimina marginata* D'ORB., *Bolivina usensis* CONATO, *Karreriella bradyi* CUSH., *Cibicides pseudoungerianus* CUSH., *Globorotalia crotonensis* CONATO & FOLLADOR, *G. crassaformis* (GALLOWAY & WISSLER), *Globigerinoides obliquus* BOLLI, *Robulus clericii* (FORNASINI). PLIOCENE SUPERIORE-MEDIO.

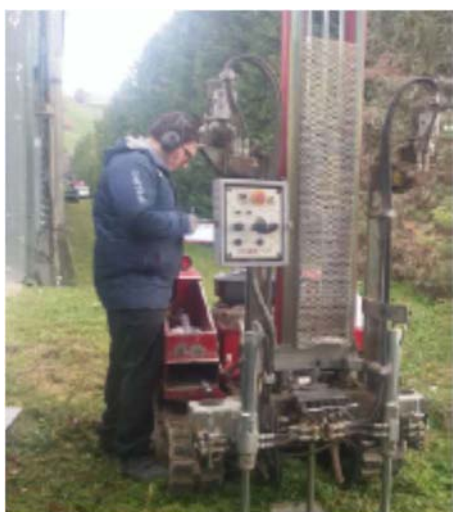
***Prova DPSH1***

Successivamente, nel 2018, furono realizzati **due sondaggi penetrometrici dinamici (DPSH)**, mediante Pagani TG 63/200 kN,, **attrezzati con piezometri a tubo aperto**, ubicati a monte ed a valle dell'impianto, che hanno consentito di ricostruire la successione stratigrafica dei litotipi costituenti il sottosuolo e verificare l'assenza di circolazione idrica sotterranea.

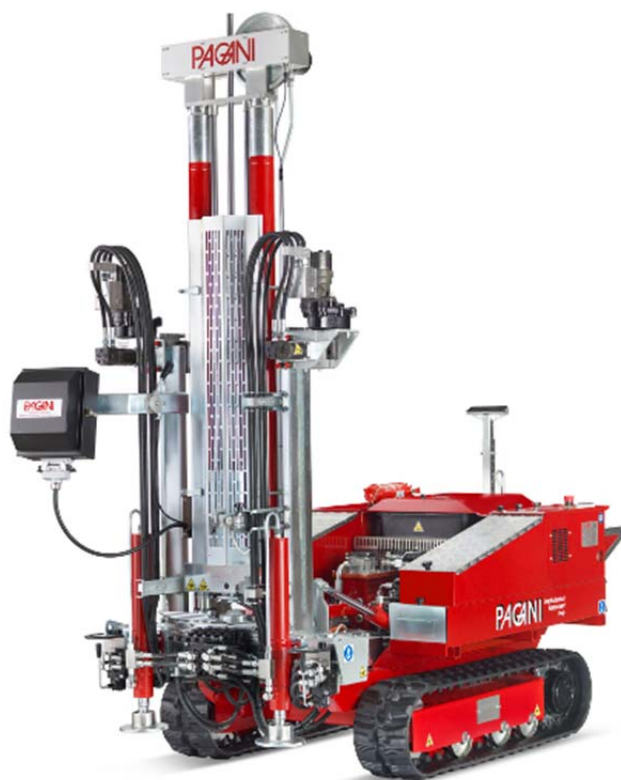
## DPSH TG 63-200 PAGANI

Rif. Norme	DIN 4094
Peso Massa battente	63,5 Kg
Altezza di caduta libera	0,75 m
Peso sistema di battuta	0,63 Kg
Diametro punta conica	51,00 mm
Area di base punta	20,43 cm <sup>2</sup>
Lunghezza delle aste	1 m
Peso aste a metro	6,31 Kg/m
Profondità giunzione prima asta	0,40 m
Avanzamento punta	0,20 m
Numero colpi per punta	N(20)
Coeff. Correlazione	1,47
Angolo di apertura punta	90 °

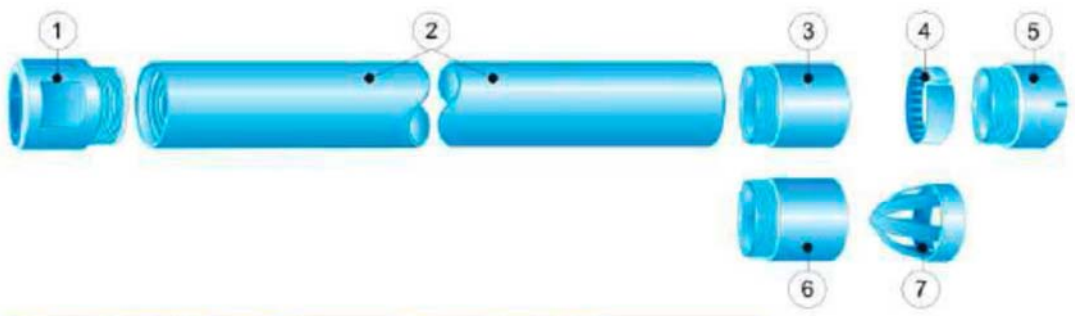
**COMPONENTI CAROTIERE SEMPLICE T1**

POSIZIONE	DESCRIZIONE
ITEM	DESCRIPTION
1	Raccordo carotiere - asta/Rod connection
2	Tubo carotiere/Core barrel (L= 3000 mm)
3	Porta estrattore/Core lifter case
4	Estrattore/Core lifter
5	Corona/Bit
6	Porta cestello/Basket core lifter case
7	Cestello/Basket core lifter
