**Giudizio n° 2933 del 26/07/2018**

**Oggetto** Lavori di difesa all'erosione della costa di interesse comunale in Loc. Lagodragoni

Valutazione di Impatto Ambientale – V.I.A.  
Comune di Torino di Sangro – Lavori di difesa dall'erosione della costa in Loc.  
Lagodragoni

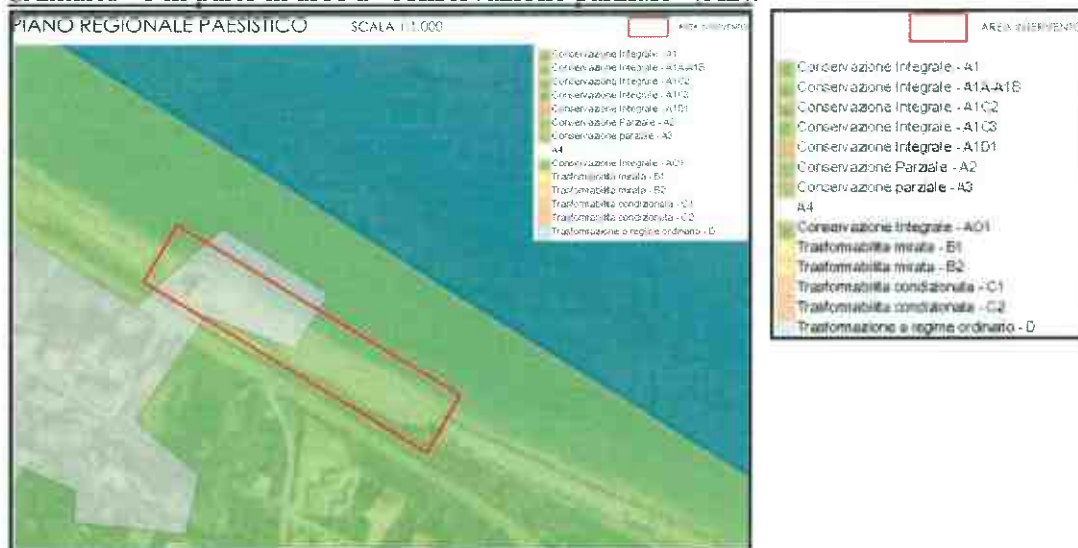
Nello SIA si riferisce che l'area è inserita in parte nella fascia "D – Trasformazione a regime ordinario" e in parte in aree a "conservazione parziale" (A2).

Figura 3: Stralcio del Piano Regionale Paesistico riportato nello SIA.

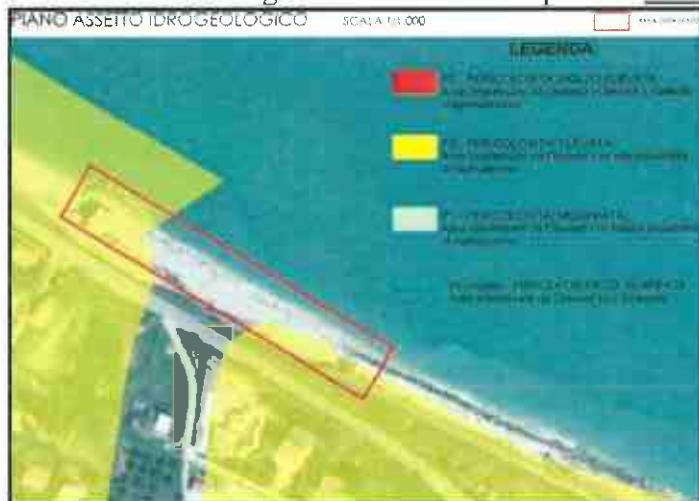
L'area interessata dagli interventi ricade in parte in zone a pericolosità elevata (P2) del PAI.

Figura 4: Stralcio Carta Pericolosità PAI riportato nello SIA.

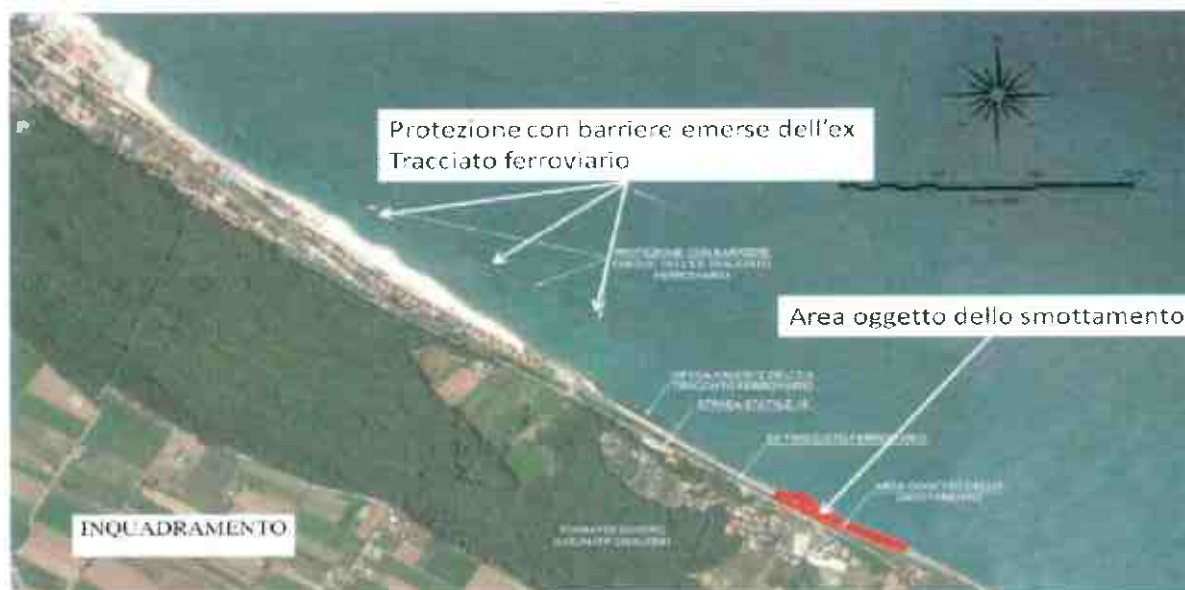
Fig. 1 Inquadramento del tratto di costa oggetto dello smottamento (in rosso)

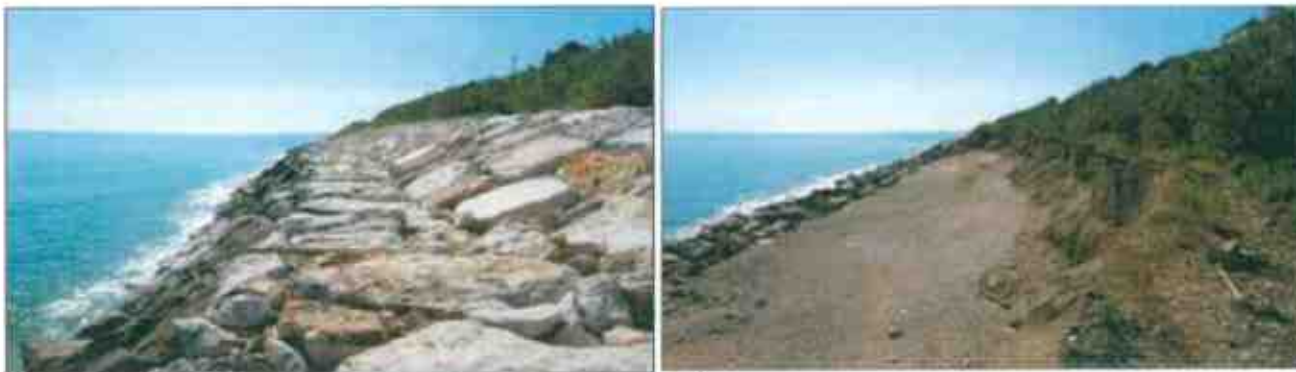
Le Foto 1 e 2 riprendono rispettivamente la difesa radente posta a sud dello smottamento dove si trova ancora in condizioni integre e la zona dove è avvenuto lo stesso smottamento. In un elaborato costituente una tavola di progetto è riportata una dettagliata **documentazione** fotografica della zona.

Foto 1 – Difesa radente; Foto 2 – Zona oggetto dello smottamento.

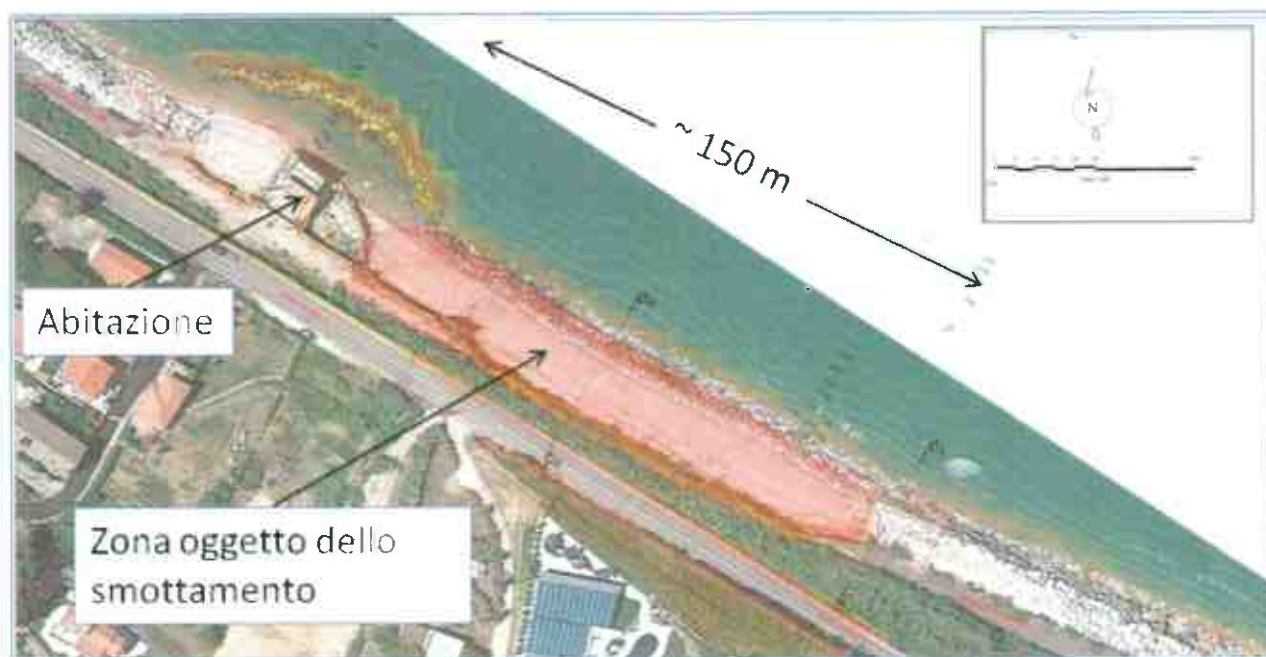
Fig. 4 Planimetria della situazione attuale.

La zona campita in rosso della Fig. 4 rappresenta l'area oggetto dello smottamento. All'estremità nord del tratto in esame, è presente una abitazione privata che una volta costituiva un casello ferroviario posto tra la ferrovia e il mare. L'abitazione è situata in una posizione sicuramente critica in quanto è esposta all'azione del moto ondoso incidente. Prima dell'evento che ha causato lo scoscendimento della difesa radente, la stessa difesa proteggeva in parte l'abitazione. Attualmente l'abitazione è protetta da una scogliera precaria in massi che probabilmente è stata realizzata utilizzando parte degli stessi massi che una volta costituivano la difesa radente. Si è verificato che l'attuale difesa è da considerarsi precaria perché insufficiente a garantire la protezione dal moto ondoso incidente specialmente per le mareggiate provenienti da settentrione che sono molto violente in questo tratto di mare.

La planimetria della situazione attuale è riportata nella Fig. 4 tratta dai disegni di progetto.

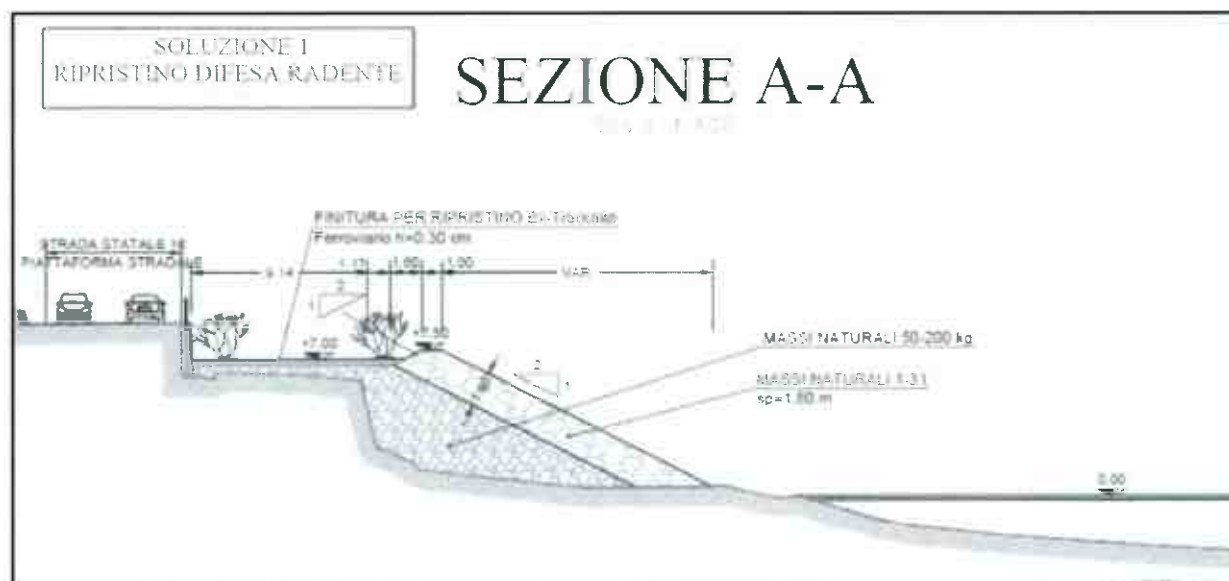
Figura 9: Sezione tipo Soluzione 1 (dallo SIA).

**Soluzione 1:** Il tecnico spiega che questa soluzione non consente di rimuovere le cause dello smottamento, non consente di proteggere l'abitazione esistente, non risulta pienamente compatibile con la nuova destinazione d'uso dell'ex rilevato ferroviario oggi rivolta alla fruizione turistico balneare del litorale e non permette di rimuovere le cause dello smottamento.

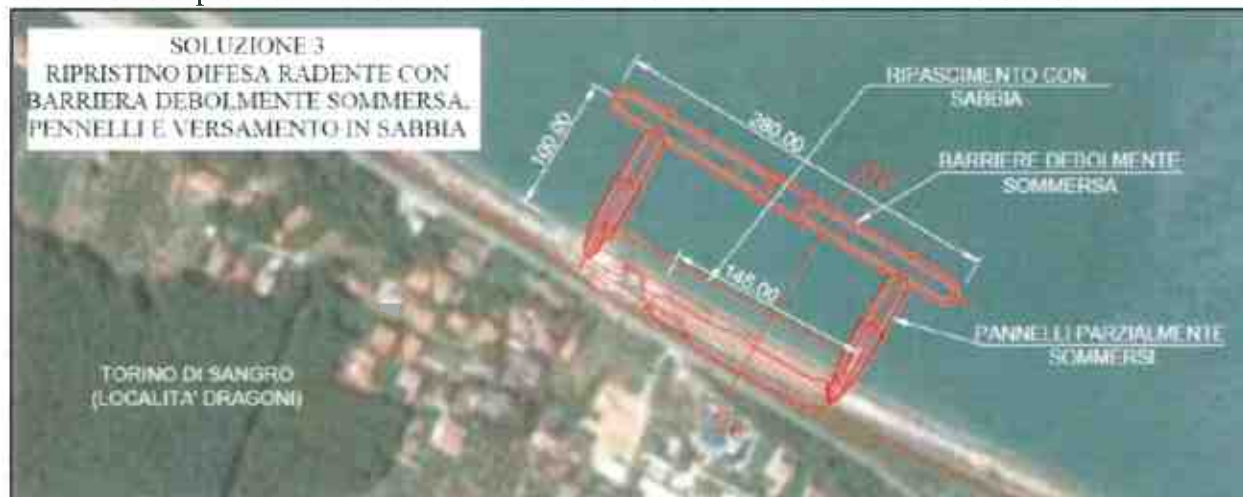
Il tecnico spiega che la funzione della barriera sommersa è quella di causare il frangimento del moto ondoso riducendo in tal modo l'energia che raggiunge la costa. Inoltre essa costituisce il piede del ripascimento contenendo la perdita dei sedimenti verso il largo.

La funzione dei pennelli è duplice. La prima è quella di interrompere le correnti longitudinali che si creano a valle della barriera sommersa causate dal moto ondoso frangente che incide obliquamente l'opera. La seconda è quella di fornire il contenimento al materiale di ripascimento.

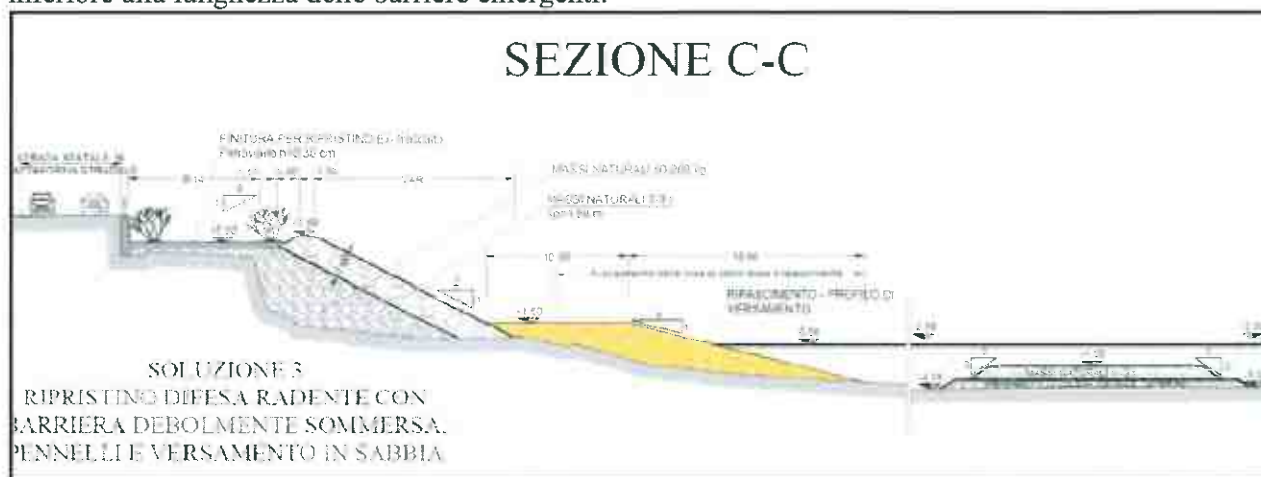
Rispetto alla Soluzione 2, la lunghezza della barriera sommersa posta parallelamente alla costa, risulta inferiore alla lunghezza delle barriere emergenti.

Tale differenza è giustificata dal fatto che la barriera sommersa si trova a soli 100,0 m dalla costa a fronte dei 175,0 m previsti dalla Soluzione 2.

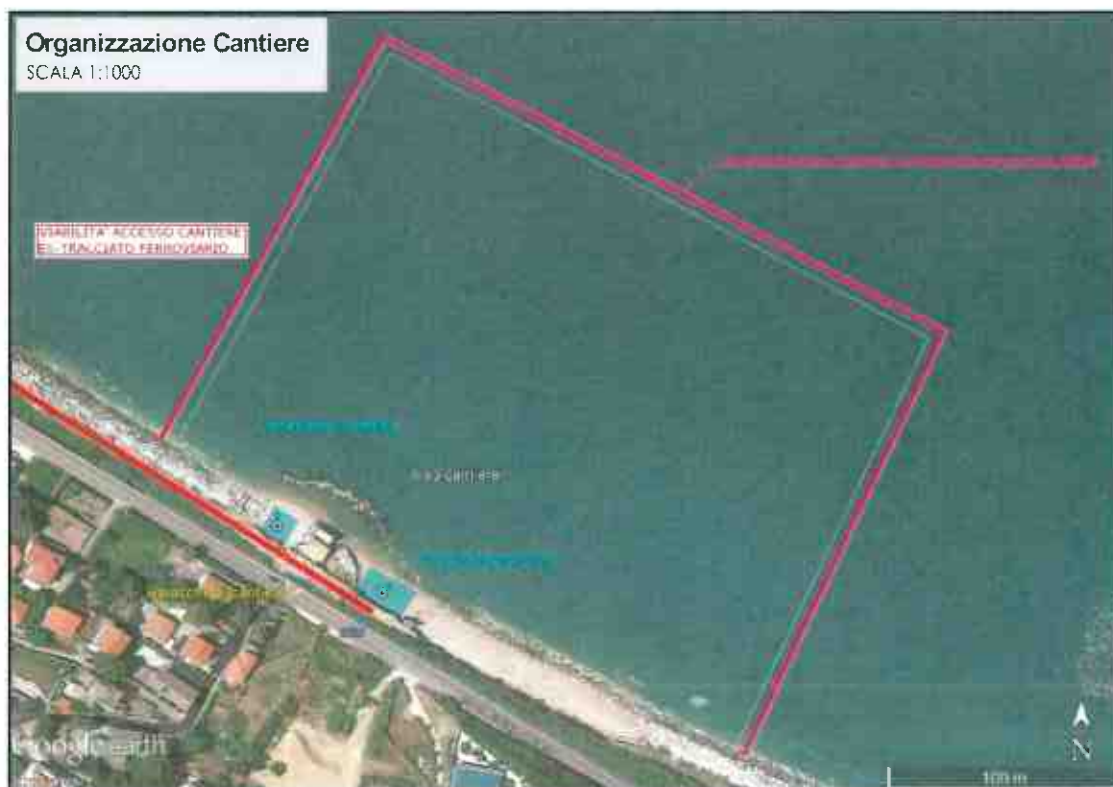
Figura 13: Organizzazione del cantiere (da Elaborato T09 allegato allo SIA).

La realizzazione della barriera longitudinale sommersa avverrà da mare. I massi naturali verranno caricati nel porto di Vasto, nel pieno rispetto del Codice della Navigazione e delle eventuali prescrizioni della Capitaneria di Porto di Ortona portati sul sito e posti in opera secondo le sagome progettuali per mezzo di motopontone dotato di gru a grappo.

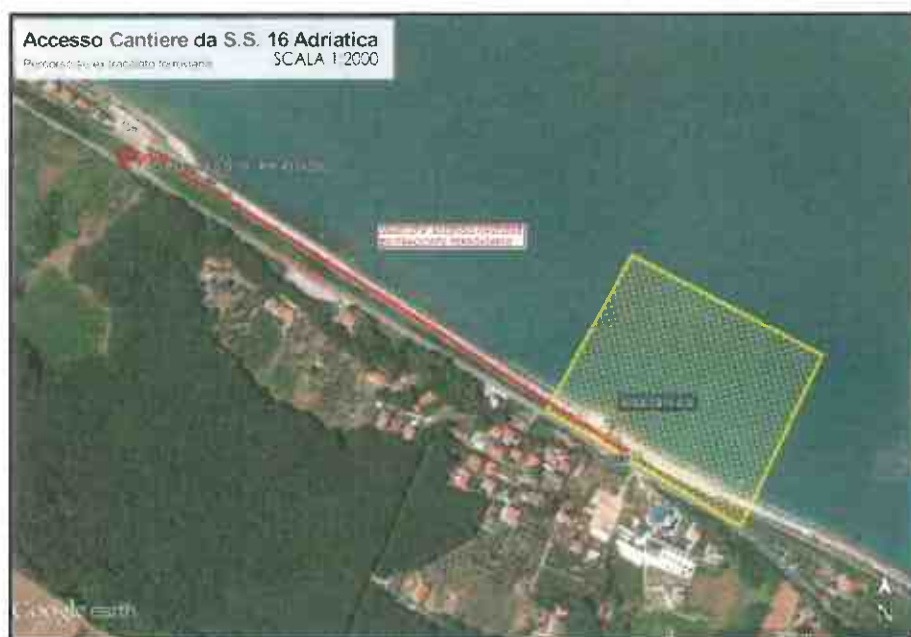
Figura 14: Accessibilità cantiere (da Elaborato T09 allegato allo SIA).

Nello SIA si riferisce che l'accessibilità al cantiere per le lavorazioni di costruzione della radente, dei pennelli e della barriera longitudinale, nonché per il versamento del materiale sabbioso, avverrà dalla S.S. 16 "Adriatica" al km 493+300 e più precisamente in corrispondenza dell'intersezione di Via Costa Verde con l'Adriatica. I mezzi pesanti che trasportano il materiale utilizzano l'arteria autostradale fino all'uscita di Casalbordino e successivamente per il breve tratto di circa 6/7 km utilizzano la statale n. 16 fino all'area di cantiere. Successivamente sarà utilizzato l'ex tracciato ferroviario dismesso permettendo di arrivare sui luoghi di lavoro senza necessità di nuove infrastrutture di cantiere.

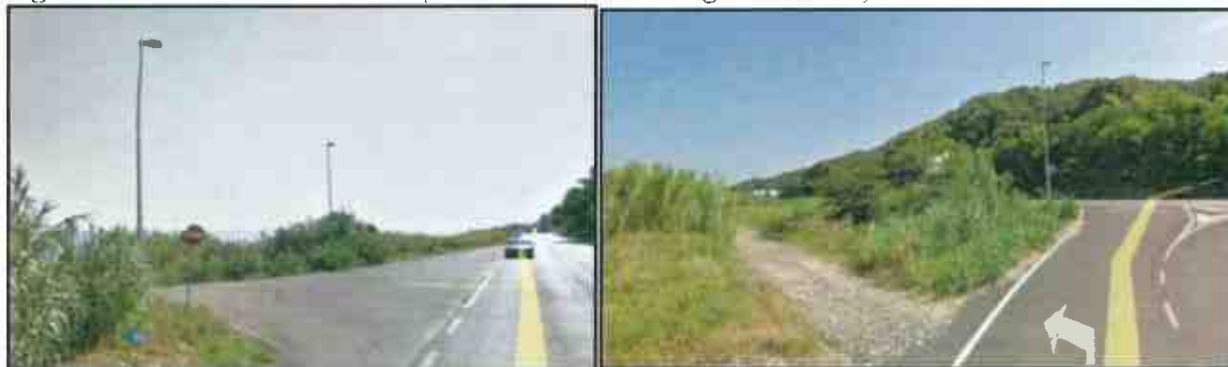
Figura 15: Foto riportate nello S.P.A. che mostrano l'inizio percorso di accesso al cantiere (km 493+300 della S.S. 16) all'incrocio con Via Costa Verde (a sinistra) da cui si ha l'accesso all'ex tracciato ferroviario (a destra).
