**OGGETTO:** Domanda di concessione, a sanatoria, di derivazione acqua da un campo pozzi ad uso plurimo (industriale-civile). Comune di Nereto (TE, loc. zona industriale – Bacino idrografico del fiume Vibrata – ditta Wash Italia s.p.a. - **OSSERVAZIONI DEL COMUNE DI NERETO**

# RELAZIONE GEOLOGICA - VALUTAZIONI SULLE INTERAZIONI DEI POZZI CON IL CORPO IDRICO SUPERFICIALE E LE ACQUE SOTTERRANEE

**Valutazione del progetto relativo alla domanda di concessione, a sanatoria, di derivazione acqua da un campo pozzi ad uso plurimo (industriale-civile) – progetto presentato dalla ditta Wash Italia S.p.A.**

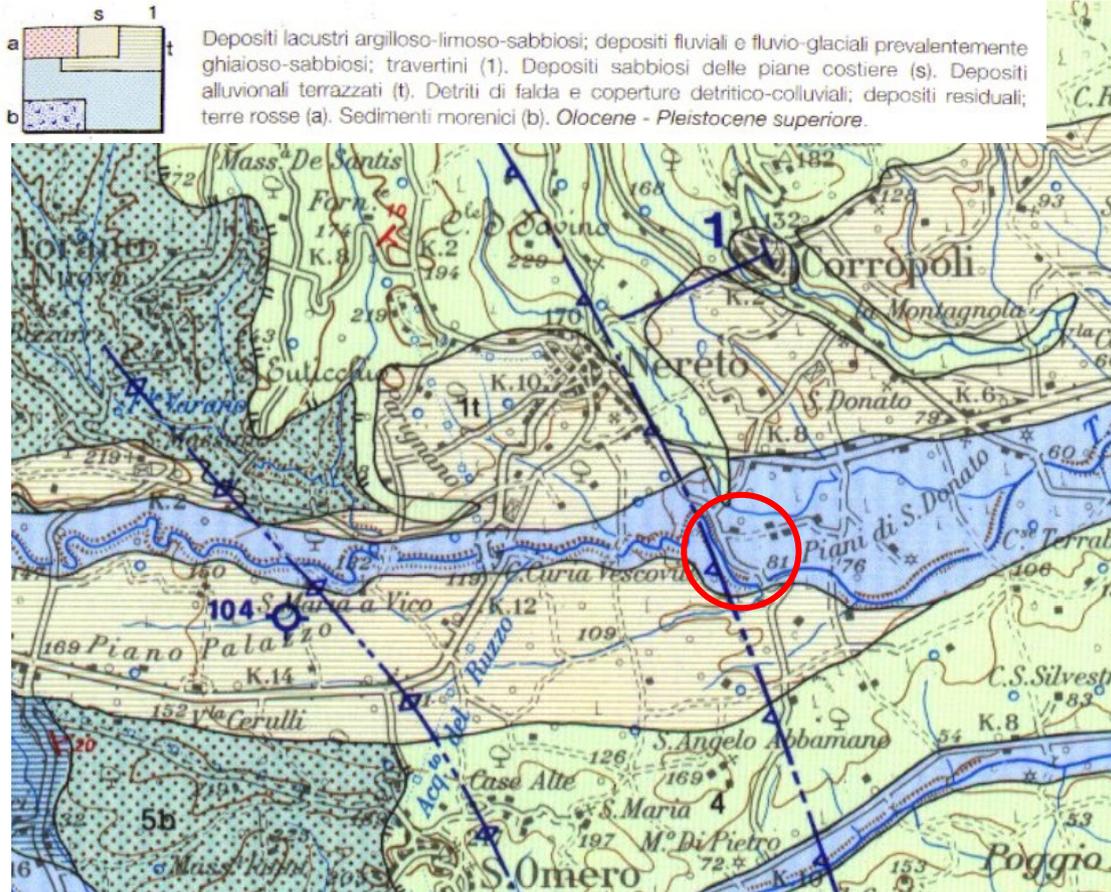
Figura 4 Stralcio della Carta Geologica dell'Abruzzo, alla scala originale 1:100000

Secondo quanto riportato nella Carta Geologica dell'Abruzzo, l'area di indagine risulta interessata da un sovrascorrimento, che disloca i depositi fluviali prevalentemente ghiaioso – sabbiosi. La Carta Geologica d'Italia descrive l'area con presenza di terreni alluvionali recenti, corrispondenti a terreni residui di un paleo alveo.

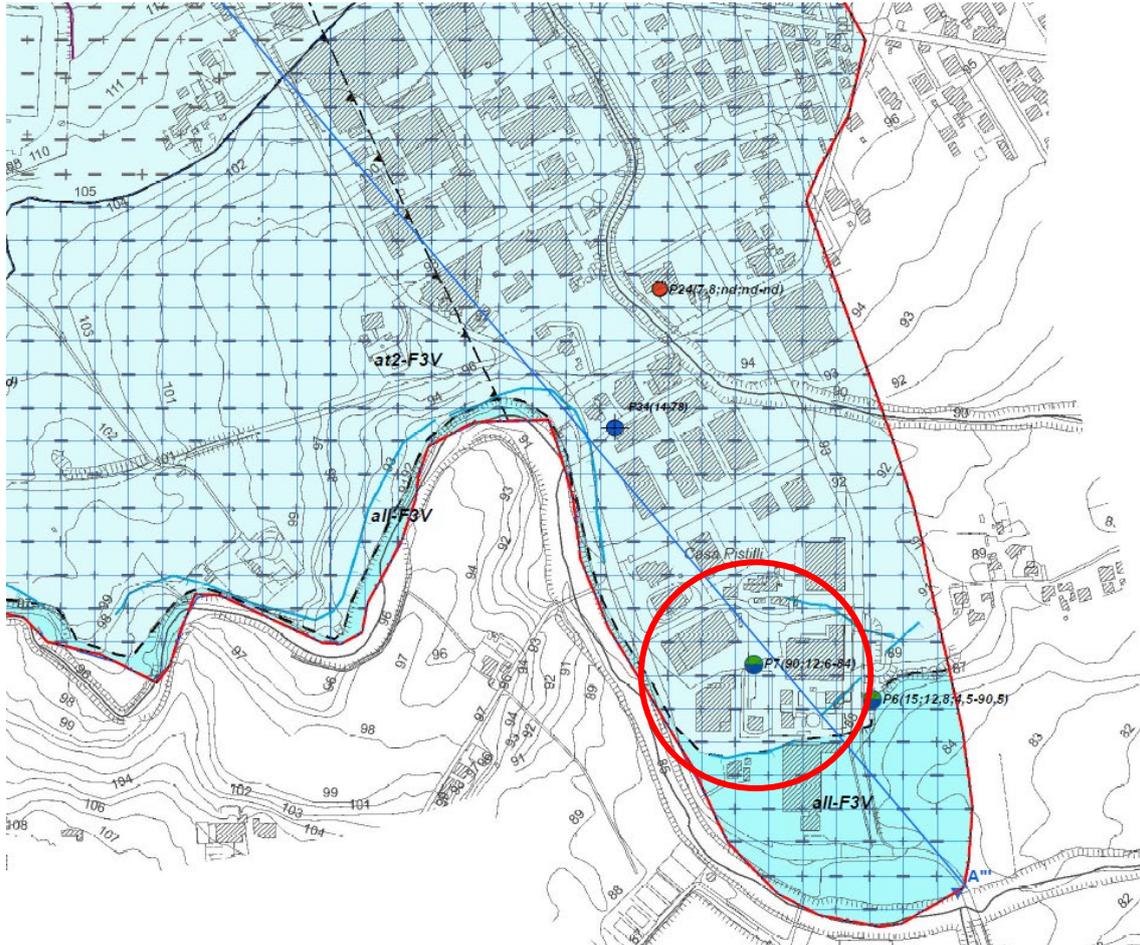
Figura 6 Carta Geologico-Tecnica dello studio di Microzonazione Sismica del Comune di Nereto

at2 - Deposito alluvionale terrazzato di 3° ordine. Limo argilloso coesivo poco consistente (Pleist. med.-sup.)
-

Area con falda a profondità dal p.c. < 15 metri
-

Sovrascorrimento principale localizzato ad una profondità di circa 800 m. da p.c. (ipotizzato)

Pertanto, anche in tale relazione viene già inquadrato una delle criticità del sito. L'area dovrà essere attenzionata soprattutto per quanto riguarda il fenomeno della liquefazione, in quanto risulta un dato non approfondito in tale area. Dallo studio di microzonazione sismica, che risulta il dato ufficiale su cui basarsi per fondare una pianificazione territoriale, si evince che si necessita di uno studio di microzonazione sismica di 2° e/o 3° livello per effettuare ulteriori considerazioni. Pertanto, si ribadisce che è valido lo studio di microzonazione sismica di 1° livello, secondo il quale la zona è soggetta a liquefazione.

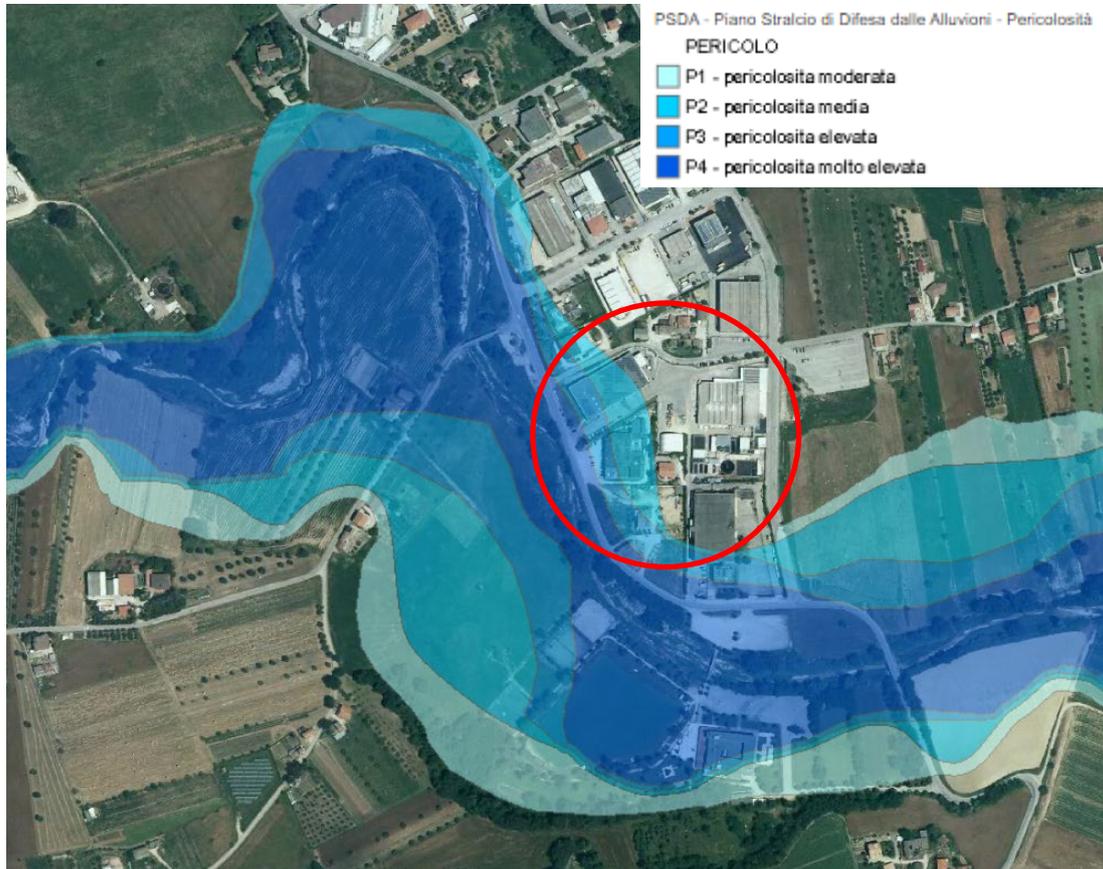
Figura 9 Stralcio della carta della pericolosità PSDA (Piano Stralcio di Difesa dalle Alluvioni)

Nell'ambito del Piano Stralcio Difesa Alluvioni (PSDA) l'area in esame è perimetrata nella classe di pericolosità idraulica da moderata a molto elevata.

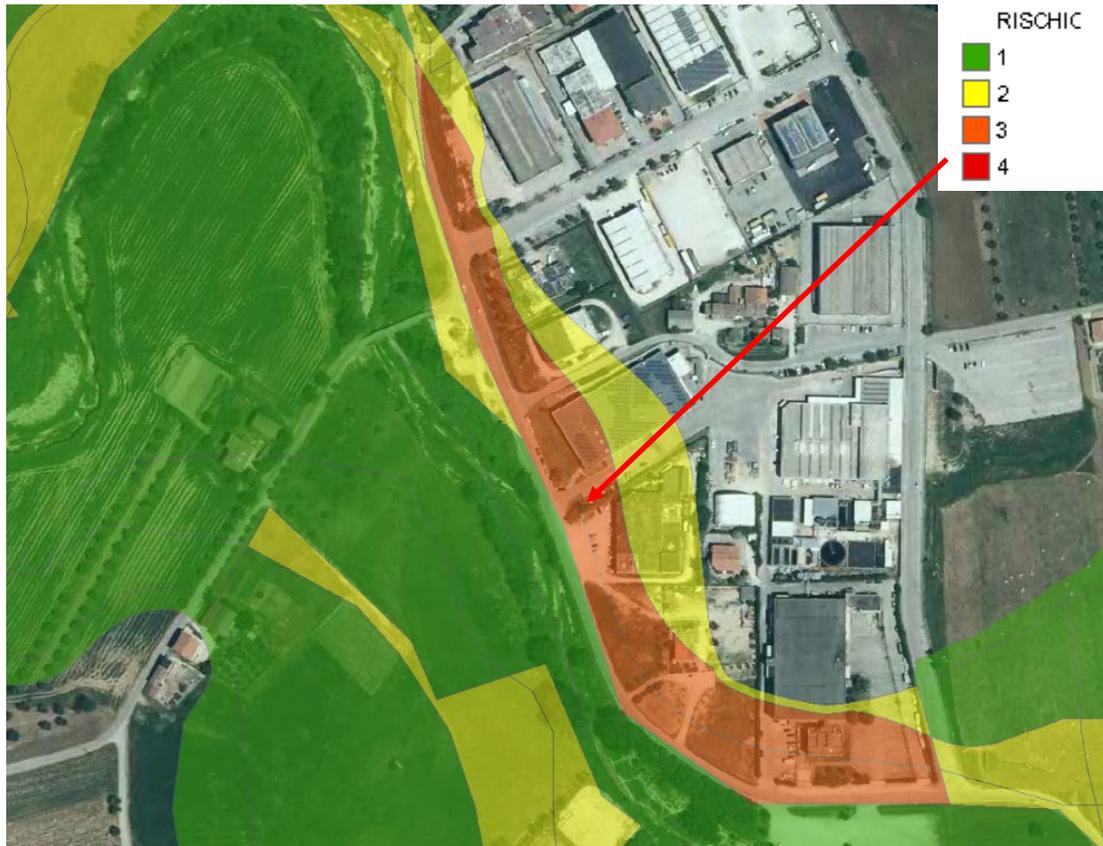
Figura 12 Dettaglio della carta del rischio PSDA (Piano Stralcio di Difesa dalle Alluvioni)

Nelle norme di attuazione del Piano Stralcio di Bacino per l'Assetto Idrogeologico – Difesa Alluvioni si riportano gli obiettivi perseguiti dal Piano, uno dei quali è garantire aree di libero accesso per il migliore svolgimento dei servizi di manutenzione idraulica, polizia idraulica, servizio di piena e di protezione civile

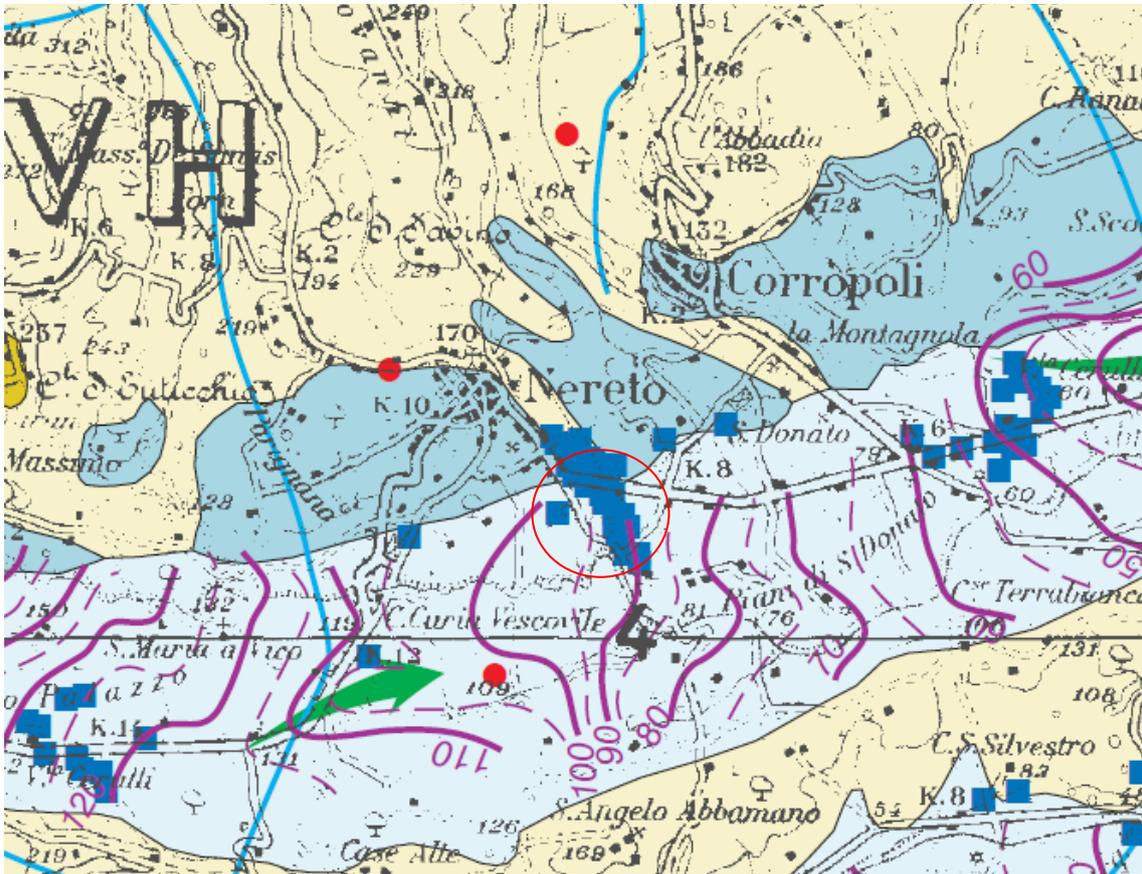
Figura 13 Stralcio dello Schema idrogeologico della provincia di Teramo

- l'intervallo superiore, di origine alluvionale, è caratterizzato da permeabilità primaria, per porosità, comunque sufficiente alla formazione di una fascia di accumulo alla base del deposito alluvionale, sostenuta dal substrato geologico;
- il livello di base di ogni circolazione idrica sotterranea è rappresentato dal substrato geologico, costituito dai terreni prevalentemente argilloso-marnosi mio-pliocenici, in cui il Coefficiente di Permeabilità assume valori dell'ordine di  $K = 10^{-7}/10^{-9}$  cm/sec.

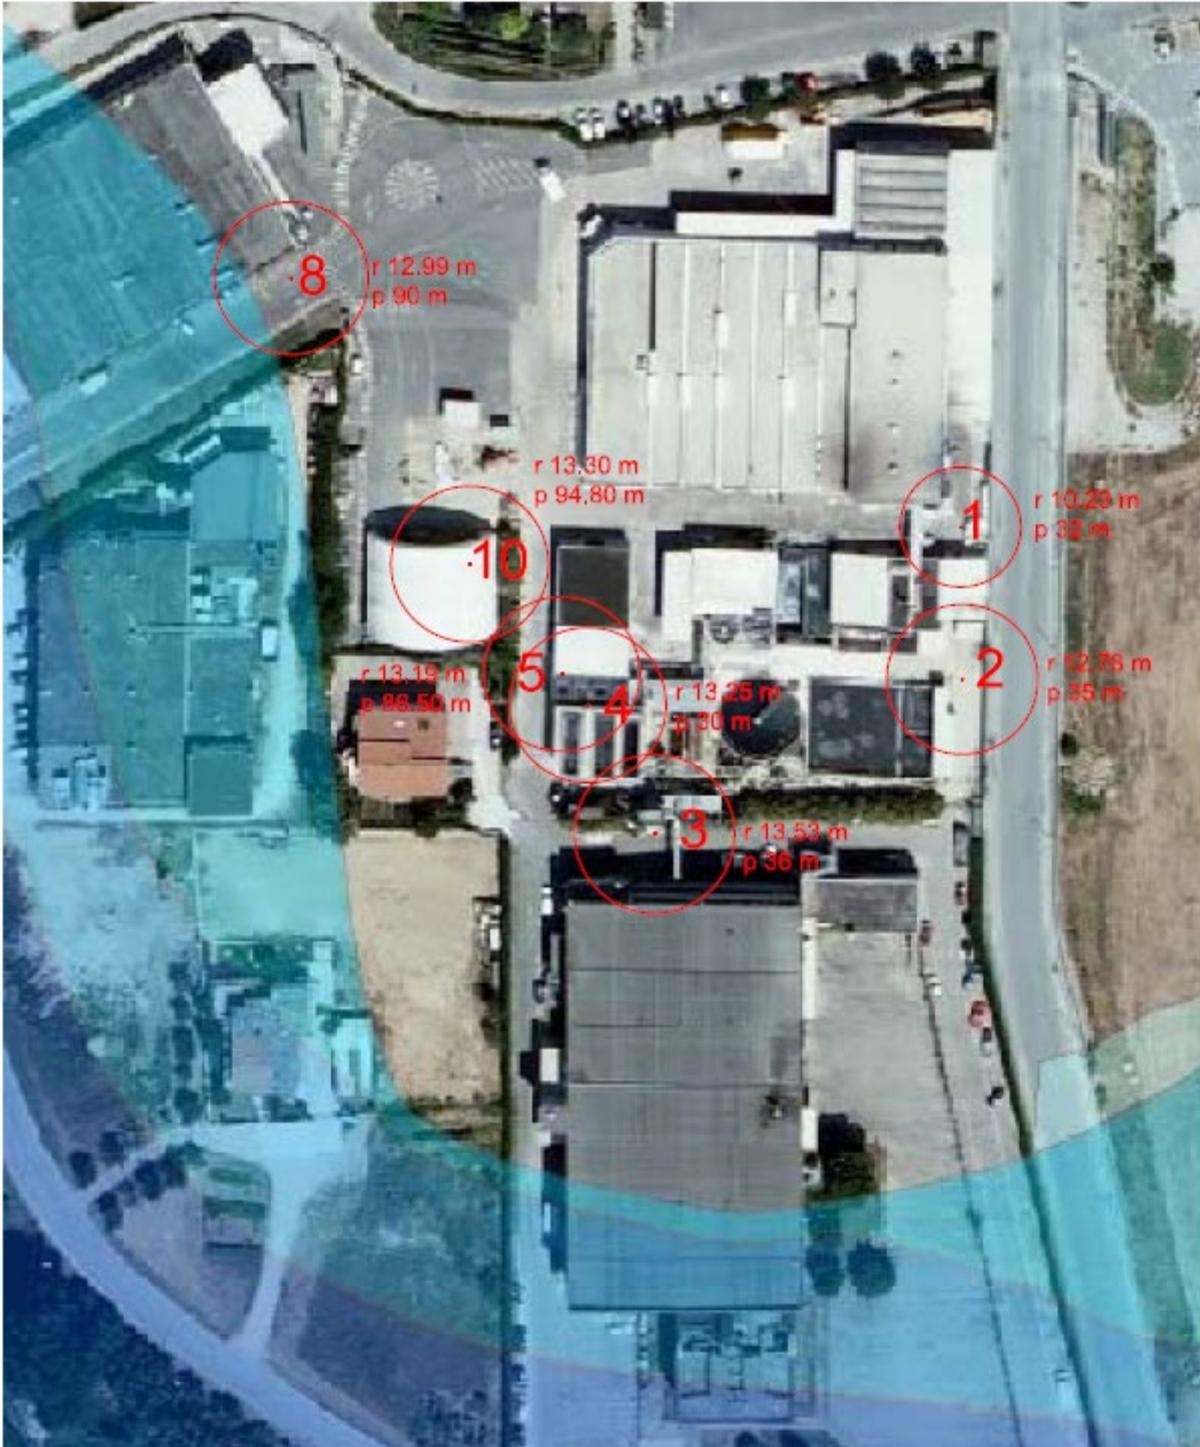
Figura 15 Carta dell'ubicazione dei pozzi utilizzati con indicazione dei raggi d'influenza dei singoli pozzi

r = raggio di influenza del pozzo  
 p = profondità pozzo

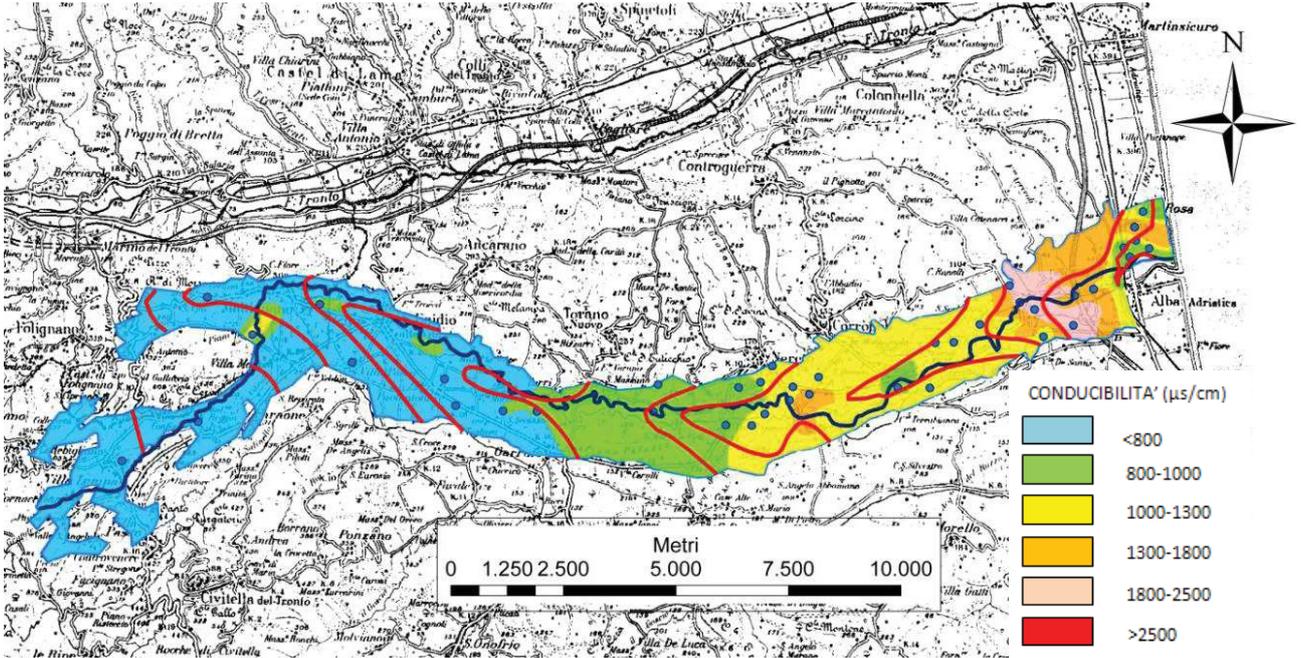
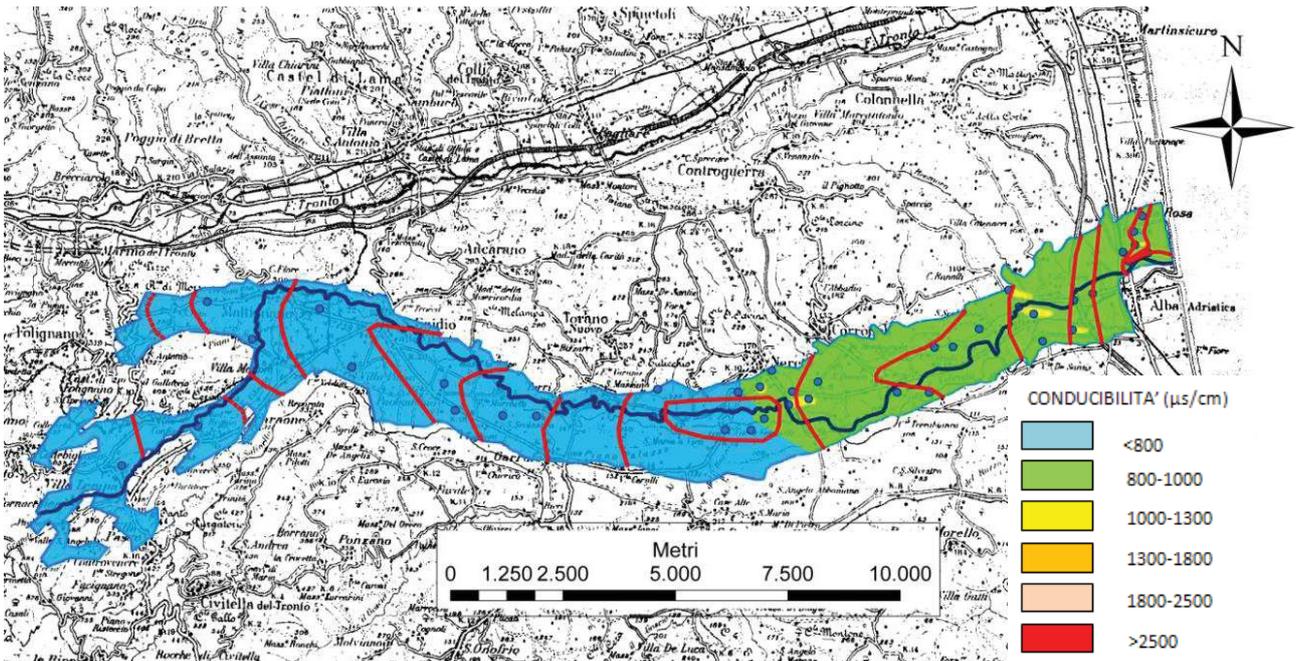
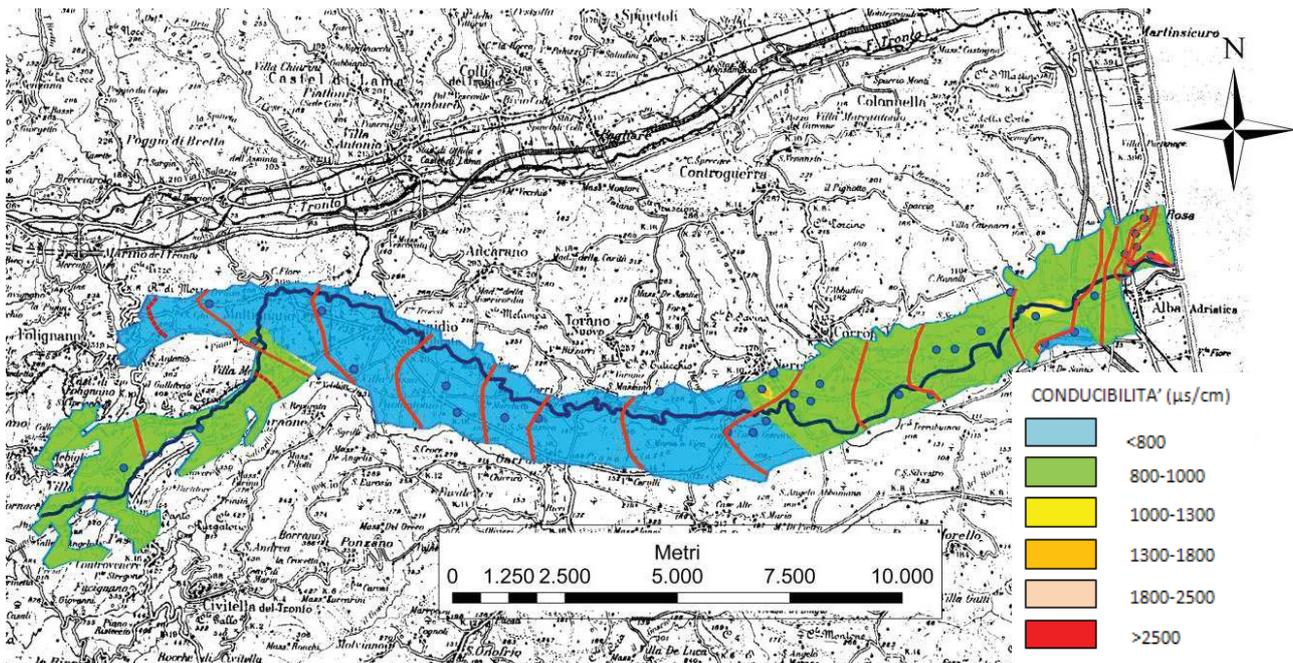
Figura 19 Carta della conducibilità elettrica (anno 2008)

Figura 20 Carta della conducibilità elettrica (anno 2011 – campagna di monitoraggio I)

Figura 21 Carta della conducibilità elettrica – (anno 2011 - campagna di monitoraggio II)

La conducibilità elettrica dell'acqua è correlata al contenuto salino, ossia agli ioni presenti, dotati di carica elettrica. Oltre i 1800  $\mu\text{S}/\text{cm}$  essa può causare corrosioni nella rete idrica; inoltre, brusche variazioni della conducibilità sono indice di inquinamento. Notevoli differenze sono state verificate tra le varie campagne realizzate, con valori elevatissimi superiori a 4000  $\mu\text{S}/\text{cm}$ . Già nel 2008 i dati erano allarmanti. Le campagne del 2011 hanno rilevato comunque valori alti, ma avanti in questa relazione saranno riportati anche i valori dell'ARTA secondo i quali risultano valori molto più elevati. Si fa presente che numerosi sono i pozzi in Val Vibrata che sono stati sigillati a causa dell'inquinamento riscontrato durante i monitoraggi eseguiti.

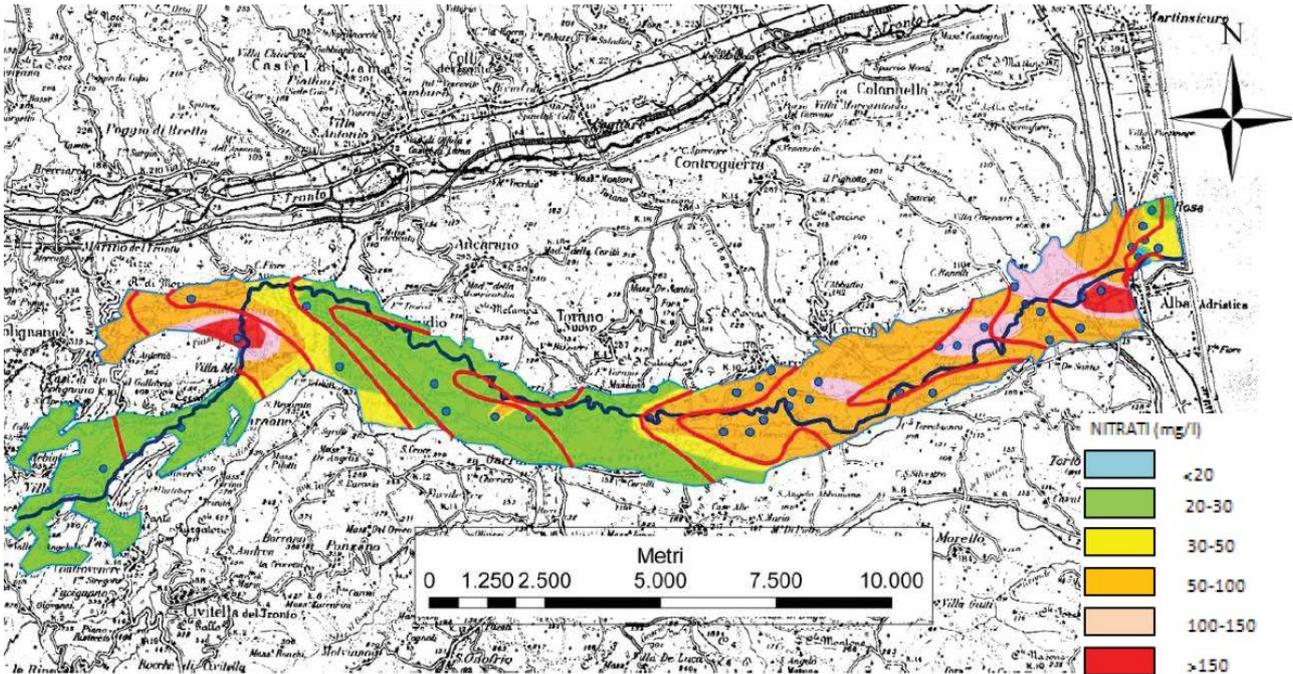
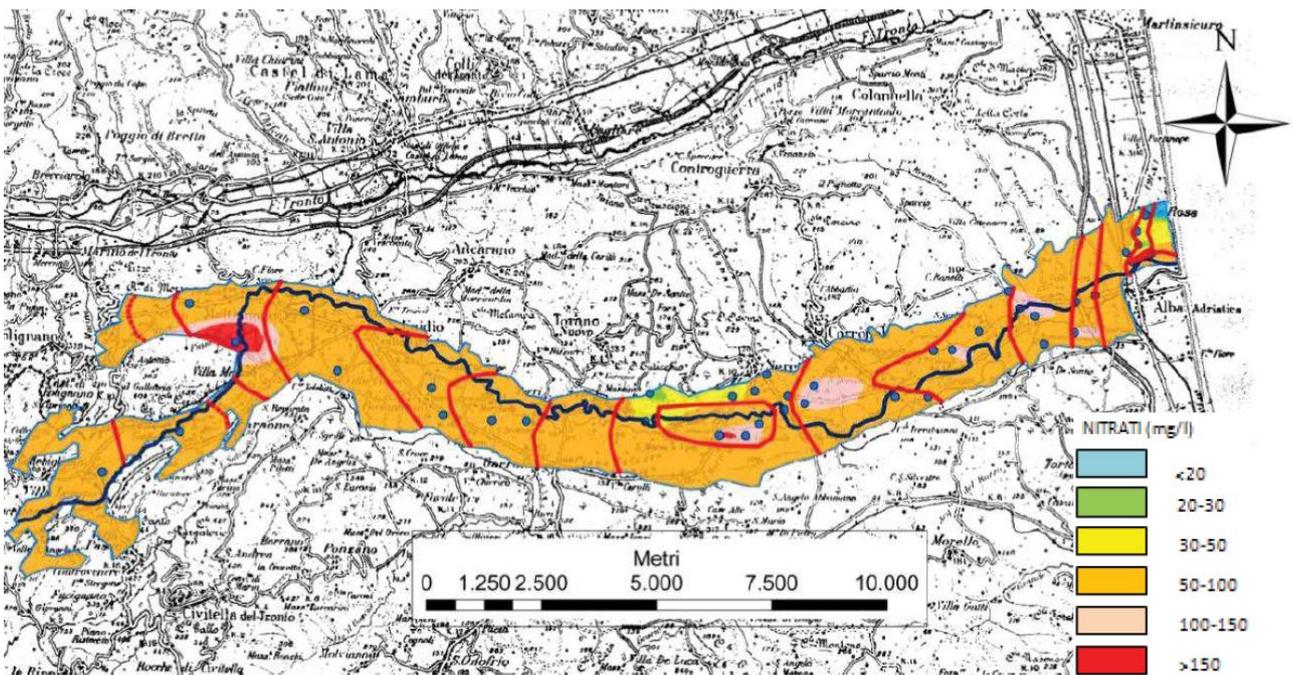
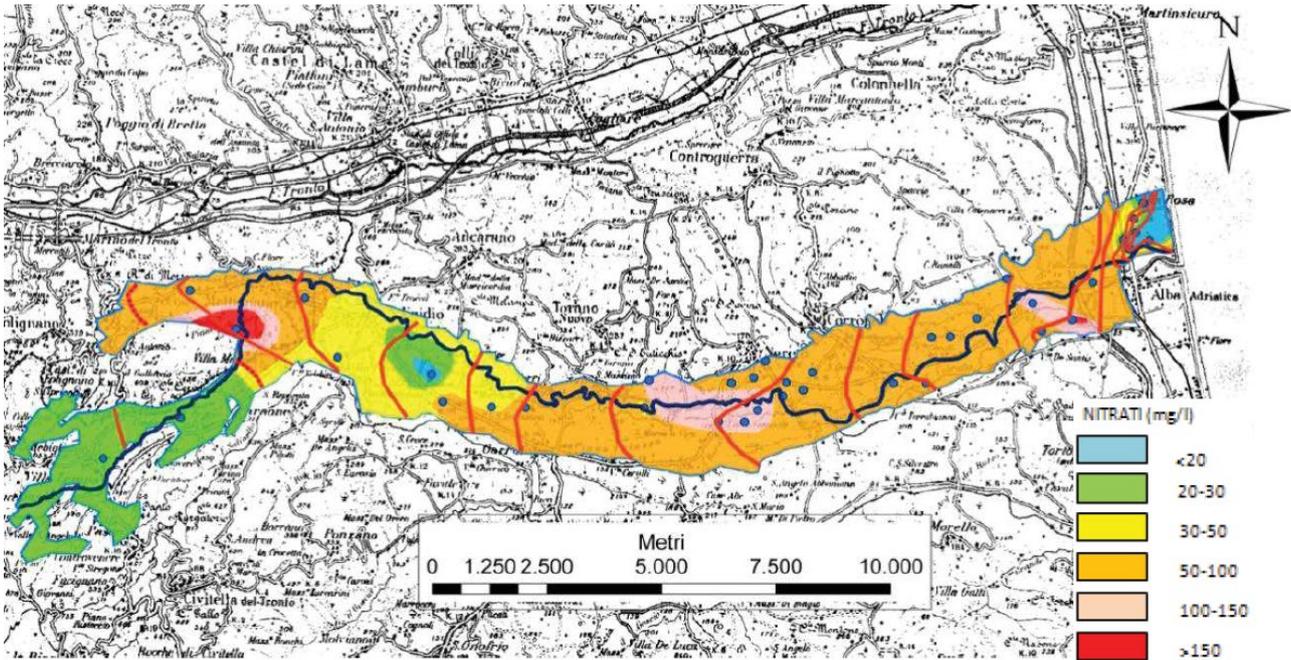
Per quanto riguarda i nitrati, il bacino del Vibrata è inserito nel Piano di Tutela delle Acque e la piana è indicata come **scadente**. Tale considerazione ha trovato riscontro con le analisi svolte, secondo le quali il limite viene superato ovunque ed in tutte le campagne di monitoraggio realizzate.

Figura 22 Carta dei nitrati (anno 2008)

Figura 23 Carta dei nitrati (anno 2011 – campagna di monitoraggio I)

Figura 24 Carta dei nitrati (anno 2011 - campagna di monitoraggio II)

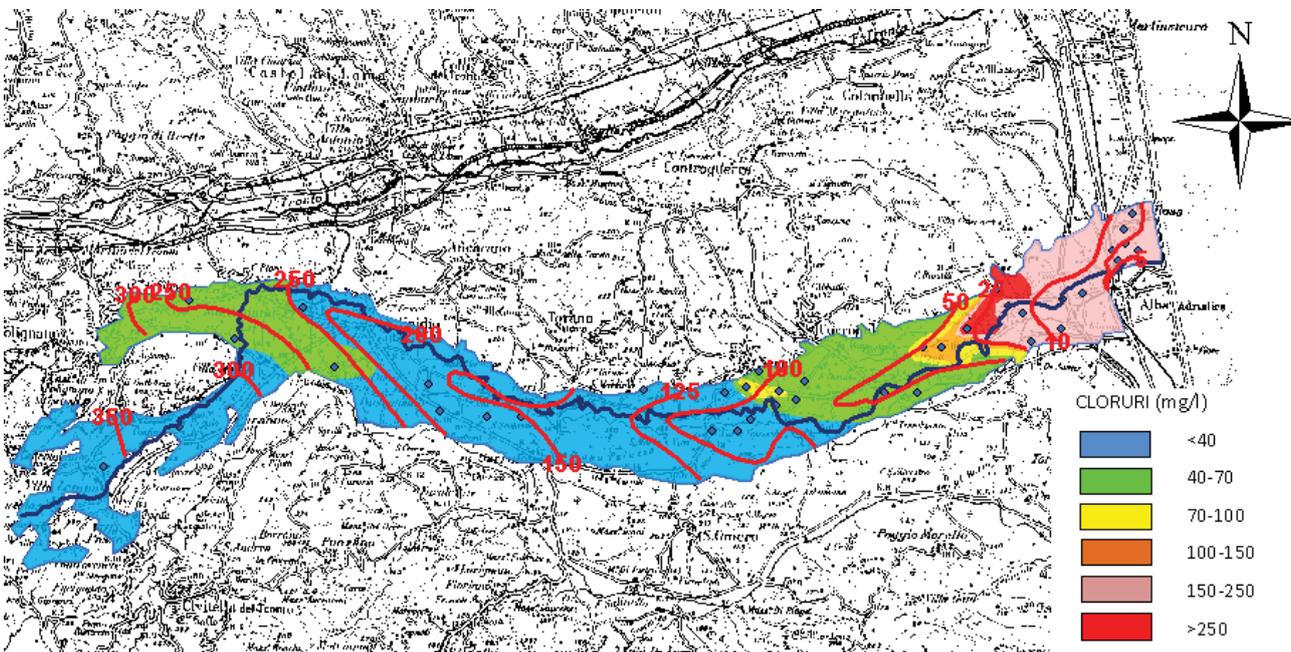
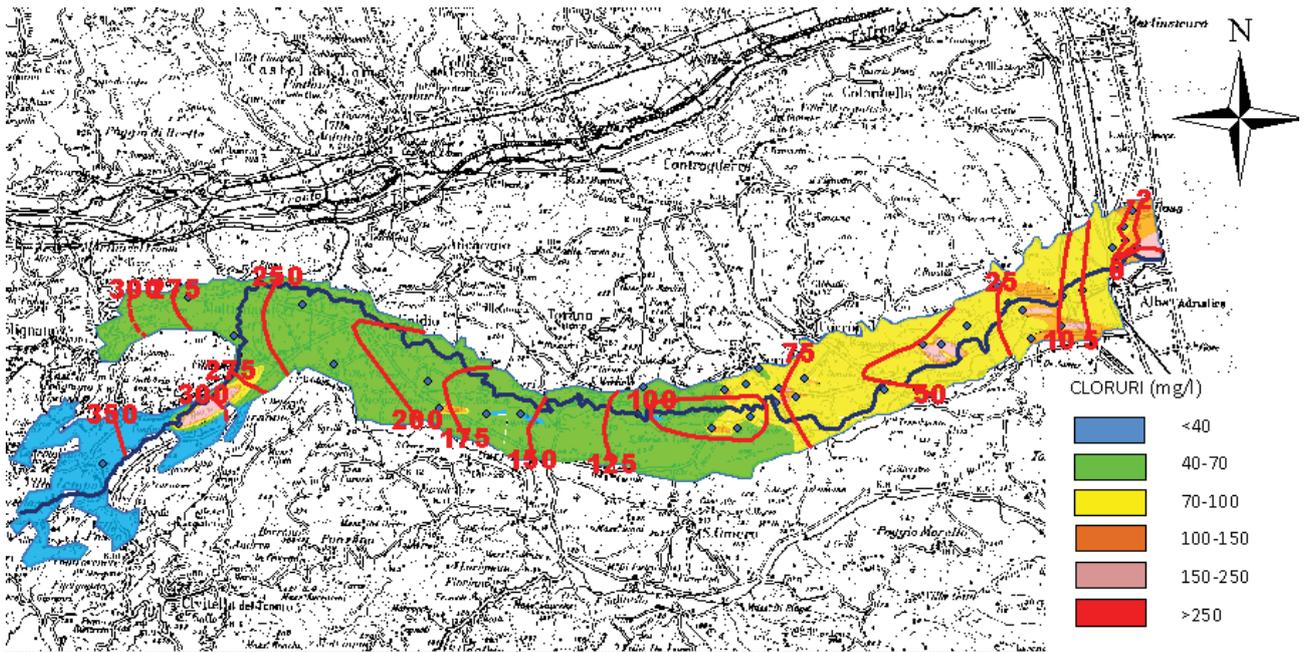
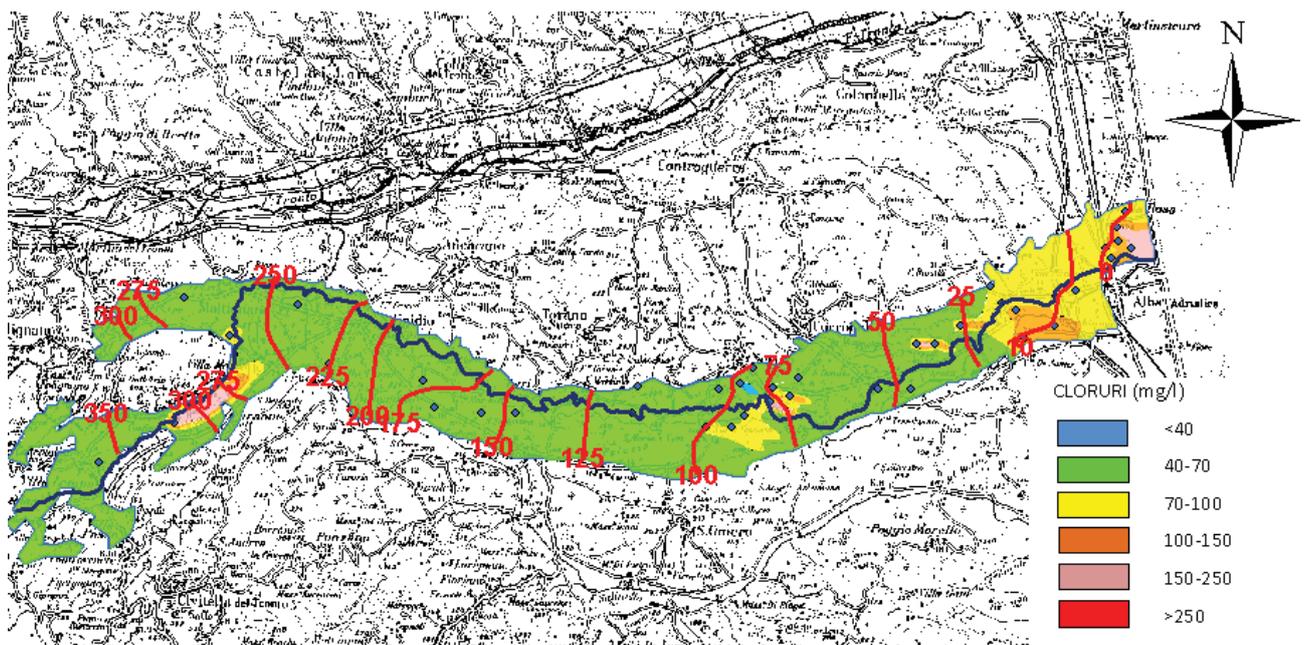
Risultano elevati anche i solfati, i cloruri, i parametri microbiologici (che si ricorda dovrebbero essere pari a 0 nelle acque potabili).

Figura 25 Carta dei cloruri (anno 2008)

Figura 26 Carta dei cloruri (anno 2011 - campagna di monitoraggio I)

Figura 27 Carta dei cloruri (anno 2011 - campagna di monitoraggio II)

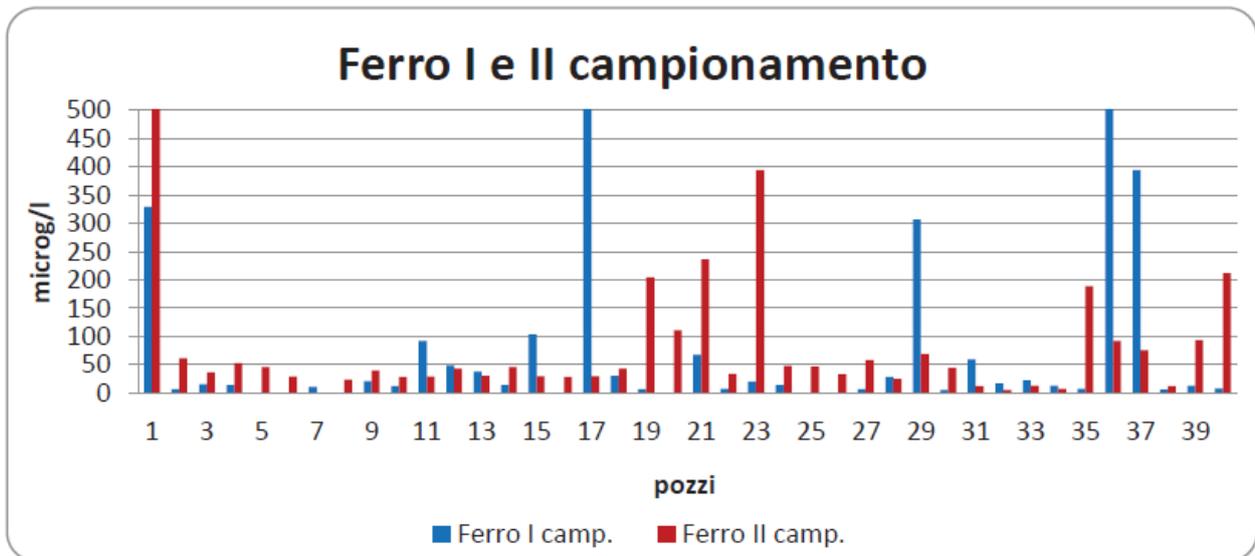
Figura 28 Concentrazione del ferro

antiparassitaria o per la fertilizzazione), e delle emissioni in atmosfera. In genere, i metalli pesanti si concentrano nei sottoprodotti di alcuni settori industriali o, anche se in misura minore, nei rifiuti urbani e nei reflui civili; per questo, lo smaltimento di questi materiali, per i rischi di tossicità sopra riportati, è regolamentato da apposite normative (APAT, 2003). I valori del ferro si presentano oltre il limite di legge (200 µg/l) già nel Comune di Civitella del Tronto, valori ancora più elevati nella zona Nereto, Corropoli e anche in alcuni pozzi nei pressi della foce.

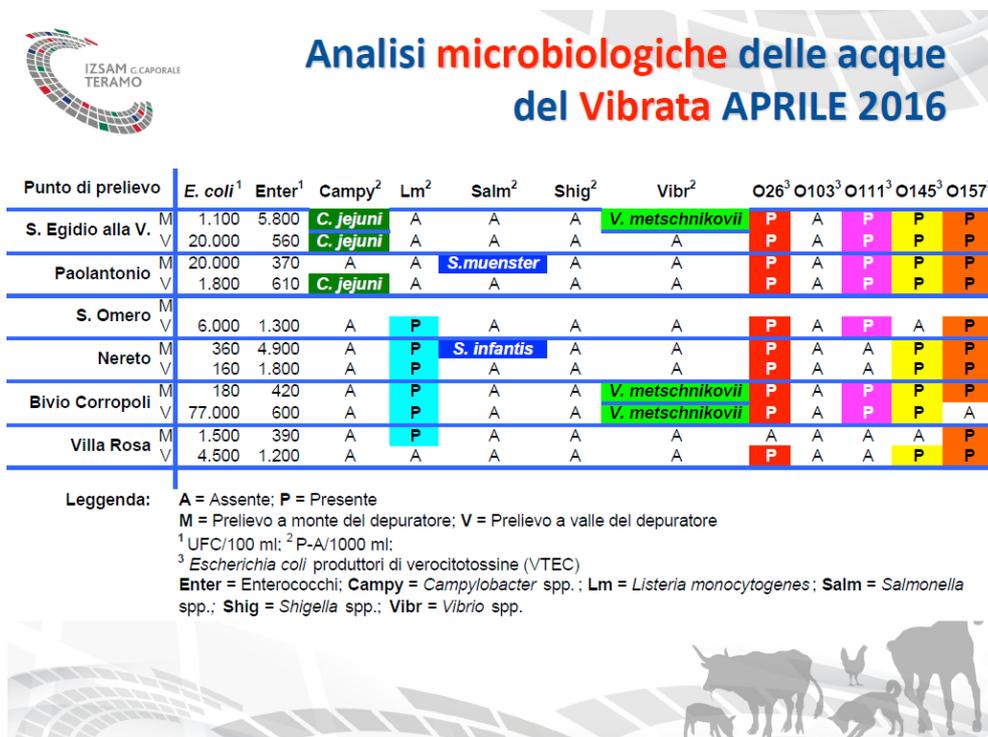
Figura 29 Analisi microbiologiche acque Vibrata (fonte: IZSA&M)

Ulteriore studio, relativo all'anno 2017, è quello realizzato dall'IZSA&M, di cui in sede di CdS si allegherà, assieme alla documentazione, progetto originale del Dirigente Dott. Giacomo Migliorati. Nel report è evidente la pessima condizione in cui riversa il torrente Vibrata e i suoi affluenti. Furono condotte analisi sia sull'asta fluviale che sui fossi affluenti e ciò che è stato possibile riscontrare è un altissimo inquinamento relativo alla quasi totalità dei parametri analizzati, tra cui *Escherichia coli*, Enterococchi, *Campylobacter*, *Listeria monocytogenes*, *Salmonella* spp., *Shigella* spp., *Vibrio* spp., con prelievi a monte e a valle dei depuratori comunali. Si riscontra, ad esempio, per quanto riguarda l'*Escherichia Coli*, che a valle del depuratore il valore è 180 UFC/100 ml, mentre al bivio di Corropoli il valore sale a **77000 UFC/100 ml**, dato che fa presupporre un'elevatissima contaminazione delle acque superficiali in queste aree. Gli enterococchi, che hanno un limite di 500 UFC/100ml, riscontrano valori tutti eccedenti al limite di legge. In alcuni punti sono stati riscontrati anche *Campylobacter*, *Listeria monocytogenes*, *Salmonella* spp., *Vibrio* spp.. Per quanto riguarda i fossi la situazione è anche preoccupante, dato che in molti punti di prelievo i valori hanno raggiunto 35000 UFC/100 ml, con presenza di *Listeria monocytogenes*, *Salmonella*, *Campylobacter*, *Vibrio* spp, valori pari a 23000 UFC/100 ml e Enterococchi 8800 UFC/100 ml nel fosso Micante (nei pressi della Wash Italia S.p.A.).

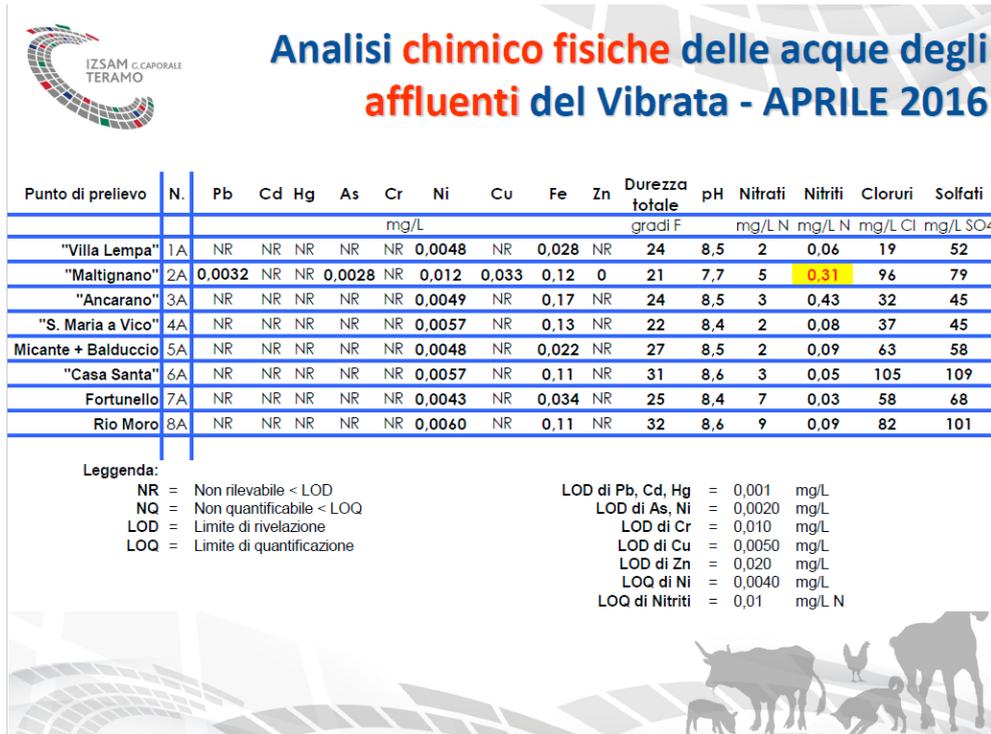
Figura 32 Analisi chimico-fisiche affluenti Vibrata (fonte: IZSA&M)

Nello studio sono riportati tutti questi dati, che confermano la situazione drammatica del torrente Vibrata. Inoltre, il dott. Migliorati fa anche riferimento all'epidemia da *S. Typhimurium* monofasica che ha colpito l'Abruzzo nel 2013/2014, con il quale molti furono i casi confermati (riportati nella tabella di pag. 31 dello studio)

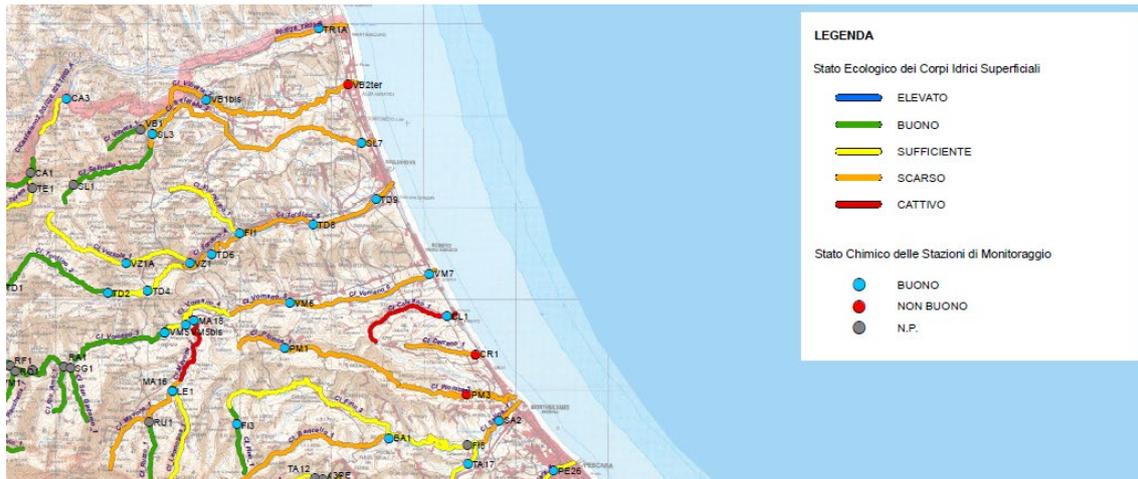
Figura 35 Stato ecologico dei corpi idrici superficiali: torrente Vibrata – SCARSO (anno 2015)

L'ARTA classifica tutti gli inquinanti presenti sui fiumi abruzzesi, tra cui anche il Vibrata. Lo stato ecologico del corpo idrico superficiale del Vibrata risultava, nel sessennio 2010-2015, SCARSO. Anche lo stato chimico del torrente veniva classificato negativamente come NON BUONO a causa della presenza di mercurio.

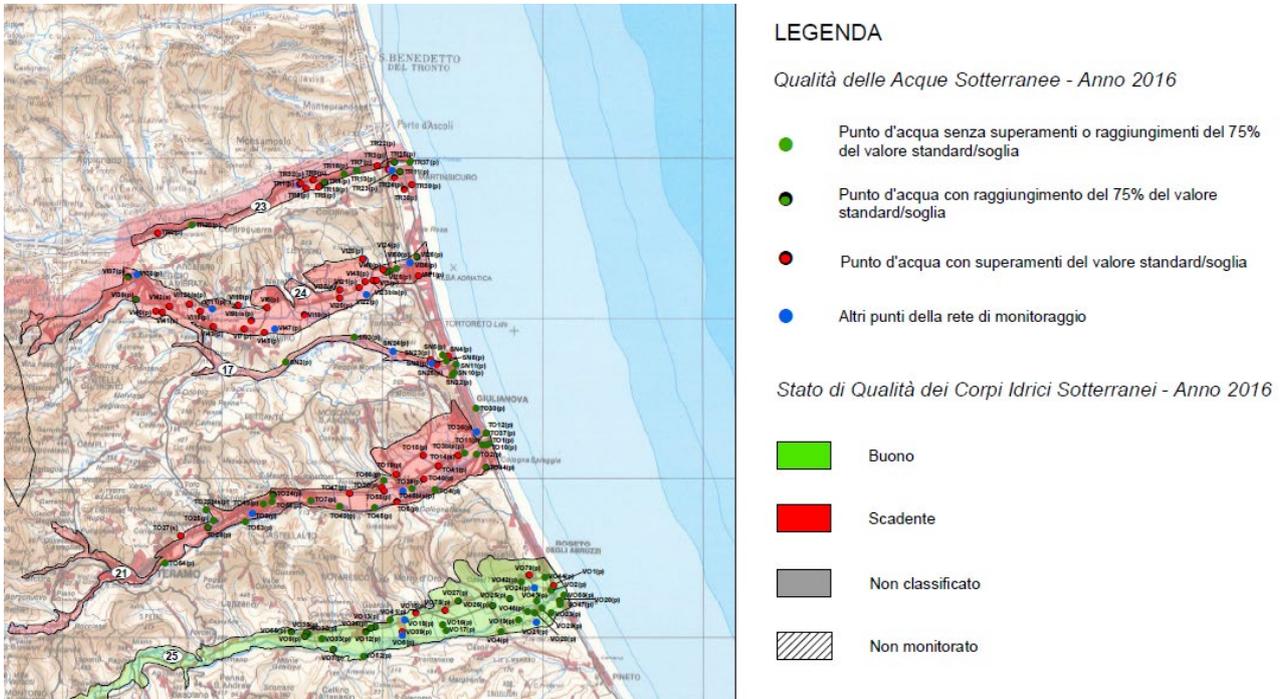
Figura 36 Stato ecologico dei corpi idrici superficiali: torrente Vibrata – SCADENTE (anno 2016)

I dati relativi all'anno 2016 peggiorano. Le condizioni delle acque sotterranee diventano scadenti, come da figura seguente.

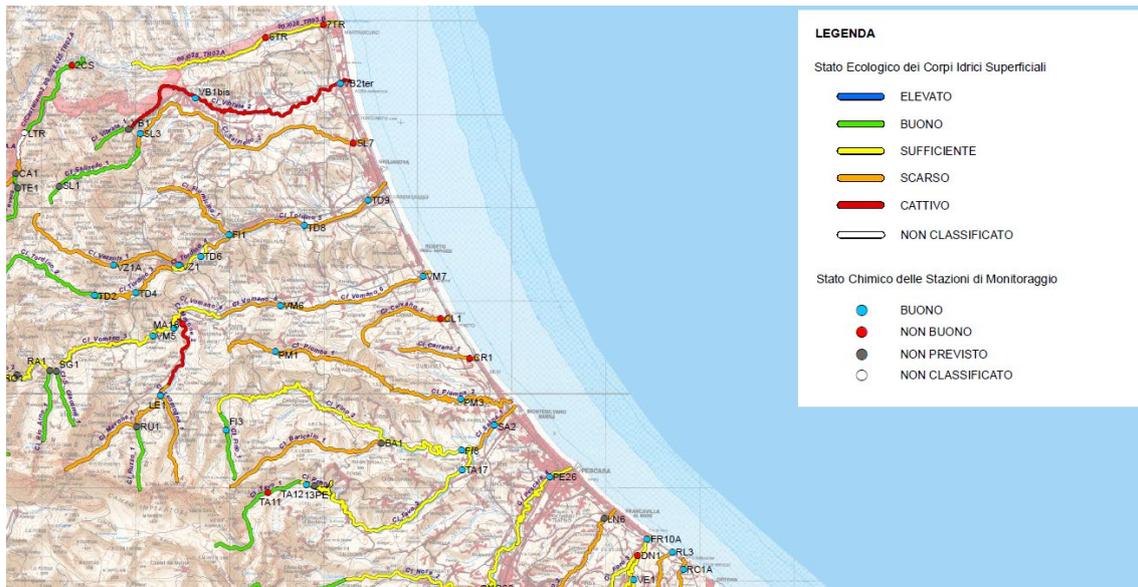
Figura 37 Stato ecologico dei corpi idrici superficiali: torrente Vibrata – CATTIVO (anno 2017)

I dati messi a disposizione dall'ARTA relativamente all'anno 2017 sono relativi al corpo idrico superficiale. Non sono attualmente disponibili quelli relativi alle acque sotterranee dell'anno 2017. Si può comunque notare che le condizioni del corpo idrico superficiale peggiorano sempre di più. Risulta CATTIVO e non più scarso come nel 2015.
