**Giudizio n° 2839 del 09/11/2017**

**Oggetto Ampliamento cava Rascito**

**Istruttoria Tecnica  
Progetto**

**Valutazione di Impatto Ambientale - VIA**  
UNICALCE S.p.A. - Ampliamento cava in località "Rascito" - Scoppito (AQ)

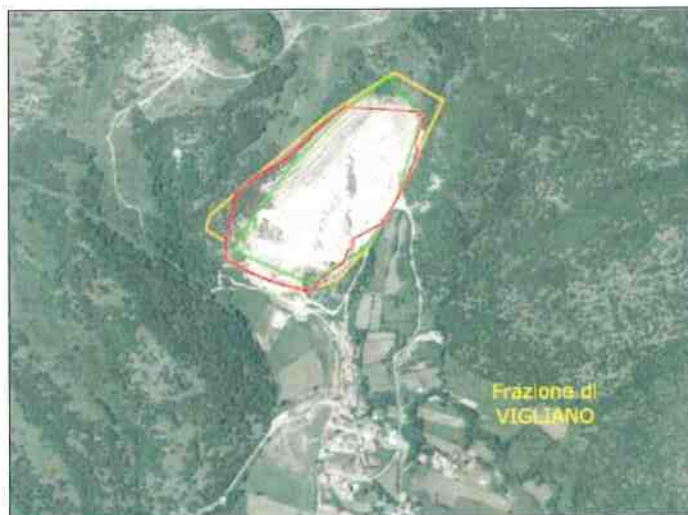
Fig. 1 – Inquadramento territoriale CTR (da elaborato “Tematismi ambientali” allegato allo SIA)

Perimetro cantiere d'intervento

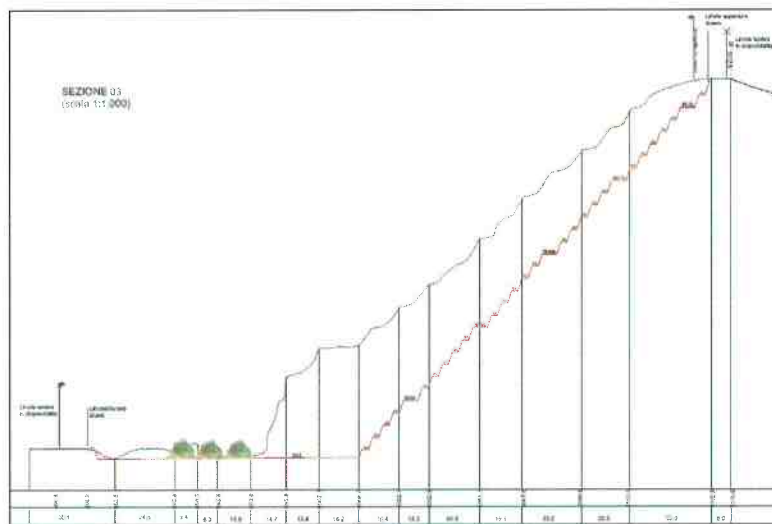
Fig. 19 – Sezione ripristinata (da elaborato “Ripristino ambientale” allegato allo SIA)

Si riferisce che il ripristino ambientale segue la coltivazione mineraria delle aree e ne prelude il loro rilascio. Il ripristino ambientale si sostanzia nel riporto di coltri di substrato detritico e di terreno vegetale, nella loro seminazione / piantumazione e nelle successive fasi di monitoraggio e cure culturali.

Il terreno vegetale ed il materiale misto detritico, idoneo per il ripascimento, è stimato pari a **9.800 mc** ca. A tale volume sarà da aggiungere il terreno vegetale di provenienza territoriale locale con ammendanti ed elementi della fertilità. Le superfici previste per la riqualificazione sono le seguenti:

- **17.000 mq di piazzale** (il 50% ca, dunque con una coltre a mosaico);
- **32.000 mq di bancate** (l’80% ca della superficie planimetrica);
- Non sono previsti interventi agronomici sulle scarpate.

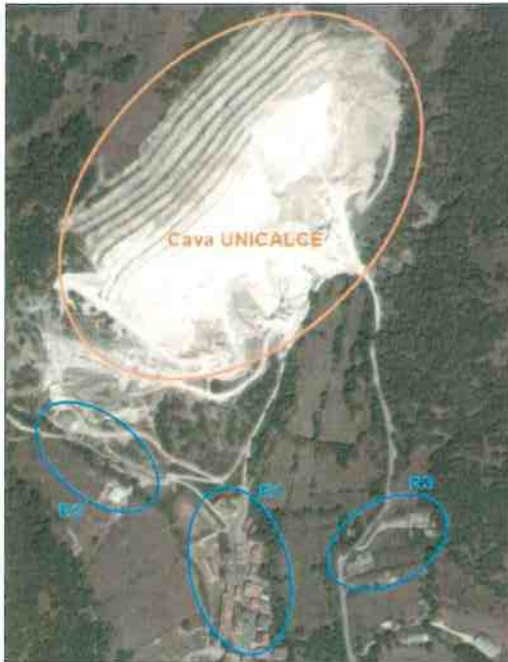
Fig. 20 – Individuazione dei ricettori (da relazione “Clima acustico” allegata allo SIA)

- R1: Abitato di Vigliano;
- R2: Attività;
- R3: Capannoni/depositi.

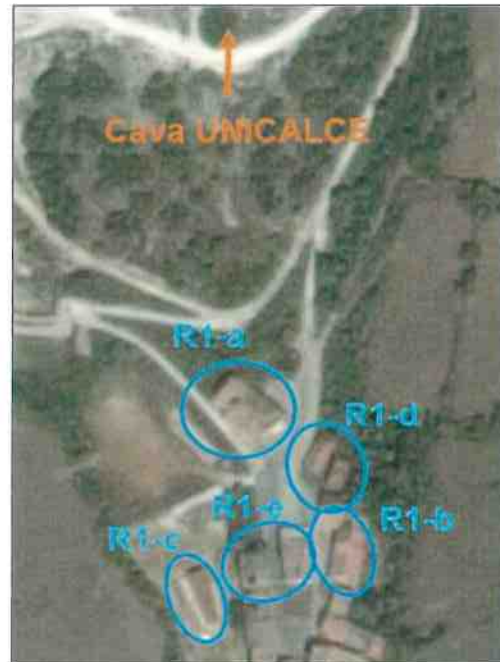
Fig. 21 – Ricettori dell’abitato di Vigliano (da relazione “Clima acustico” allegata allo SIA)

Le caratteristiche degli edifici individuati sono le seguenti:
