**Giudizio n° 2969 del 15/11/2018**

**Oggetto** ampliamento cava Rascito - esame integrazioni a seguito di giudizio  
2839/2017

**Valutazione di Impatto Ambientale – VIA  
Esame integrazioni a seguito di giudizio CCR-VIA 2839 del 09.11.2017  
UNICALCE S.p.A. – Ampliamento cava in località “Rascito” – Scoppito (AQ)**

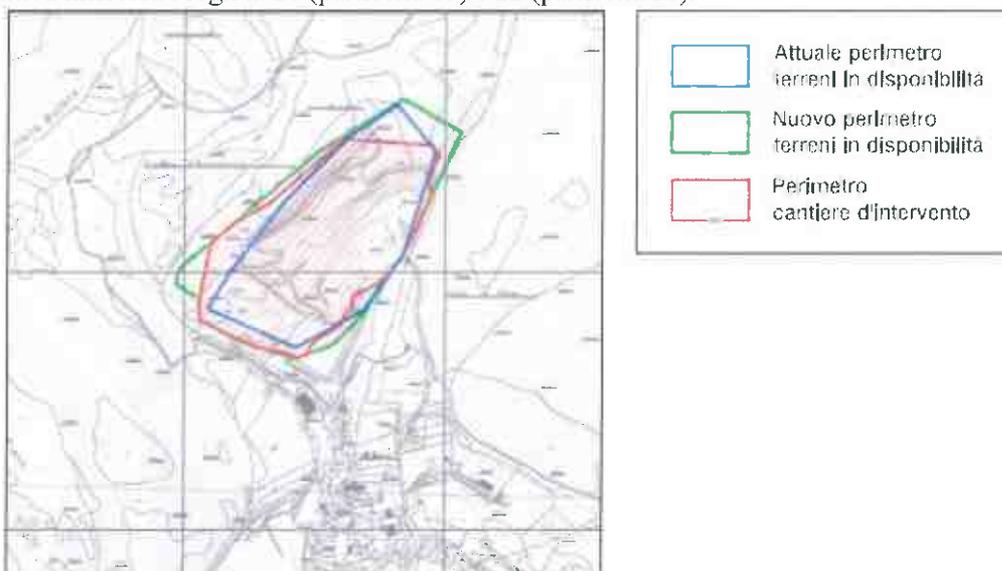
Il sito trova collocazione nella Valle del Fosso Colonnelle vicino l'abitato di Vigliano. Il terreno impegnato dall'attività estrattiva interessa i fogli n. 21 (particella 85) e 22 (particella 50).

Fig. 1 – Inquadramento territoriale CTR (da elaborato “Tematismi ambientali” allegato allo SIA)

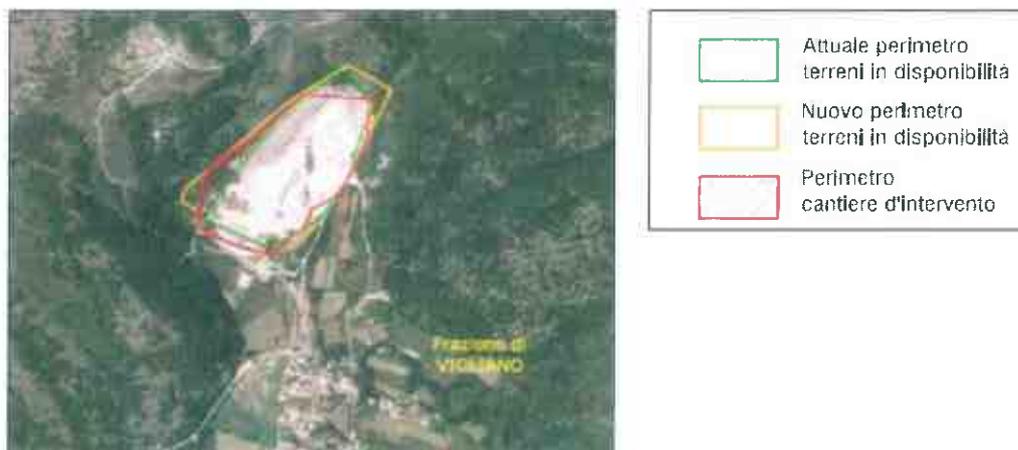
Fig. 2 – Ortofoto digitale 2013 (da elaborato “Tematismi ambientali” allegato allo SIA)

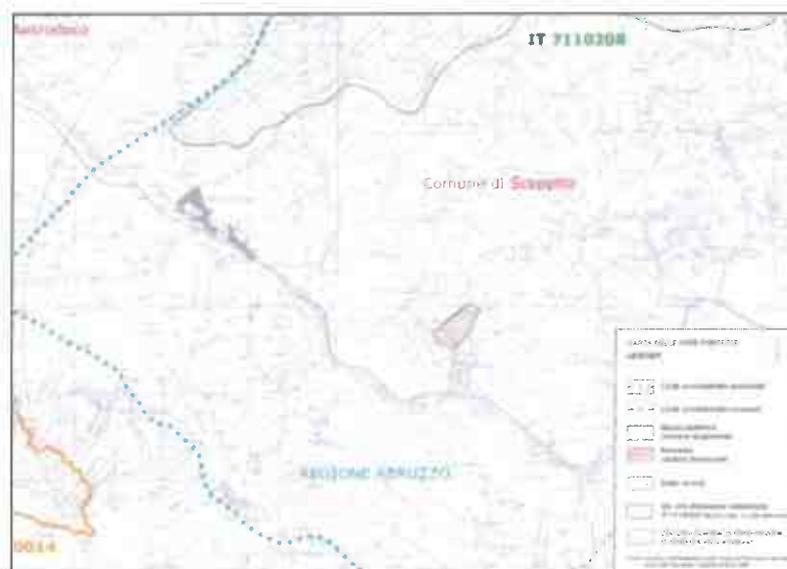
Come riporta la cartografia allegata allo SIA, il sito di estrazione non risulta essere incluso nel perimetro di SIC, ZPS ed Aree protette:

Fig. 6 – SIC, ZPS e Aree Protette (da elaborato “Tematismi ambientali” allegato allo SIA)

L'area di coltivazione risulta avere tali distanze dai perimetri dei SIC, delle ZPS e delle Aree Protette, ovvero:

- SIC - “Monte Calvo e Colle Macchialunga – IT7110208”, distanza 2,3 km;
- ZSC - “Piana di Rascino – IT6020014”, distanza 4,8 km.

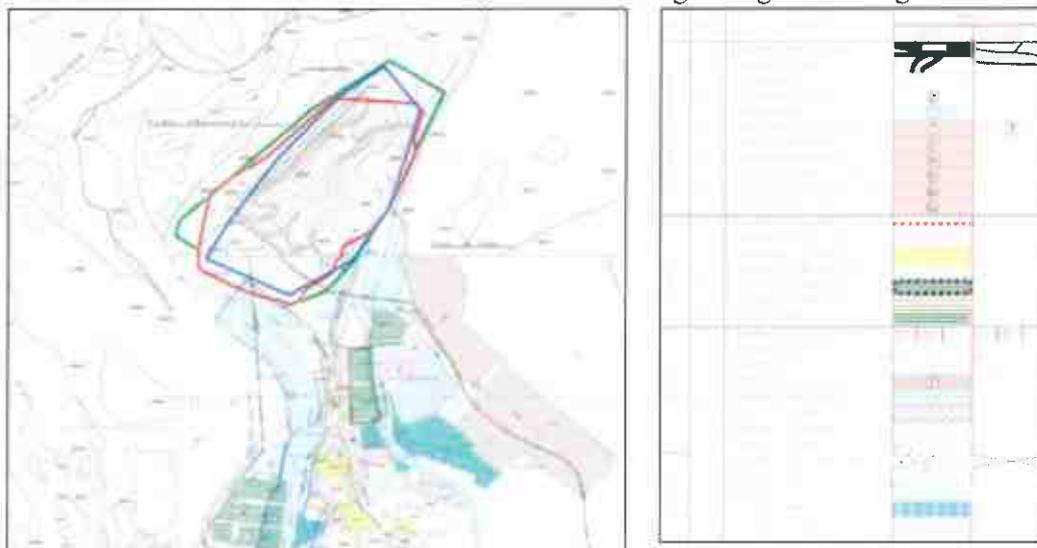
Si conclude **affermando** che non sussistono limitazioni d’uso per le attività di cava progettate le quali risultano quindi compatibili con la destinazione d’uso urbanistica del sito. Allo SIA si allega la seguente cartografia:

Fig. 10 – Stralcio PRG (da elaborato “Tematismi ambientali” allegato allo SIA)

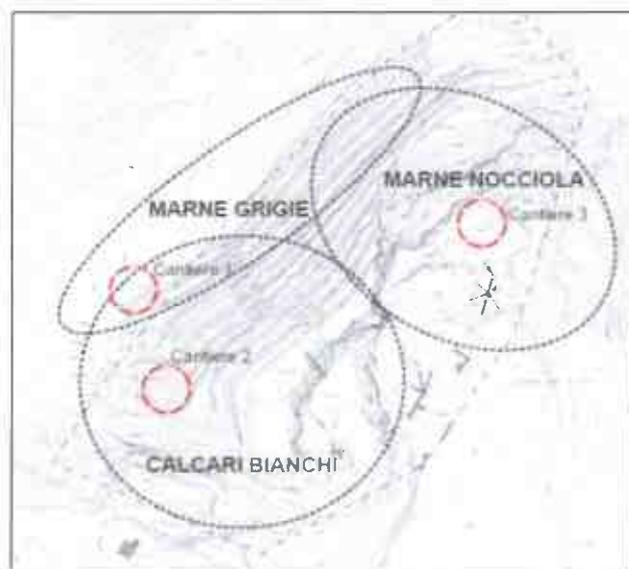
Fig. 11 – Materiali della coltivazione (dallo SIA)

Come descritto nello studio geologico, la coltivazione avrà come oggetto i seguenti materiali:

- Calcare marnoso (parte alta del rilievo);
- Calcare bianco a costituire il giacimento più pregiato (perlopiù nella parte sud occidentale della cava);
- Calcare marnoso nocciola (parte orientale della cava, dove si è verificata la frana alcuni anni fa).

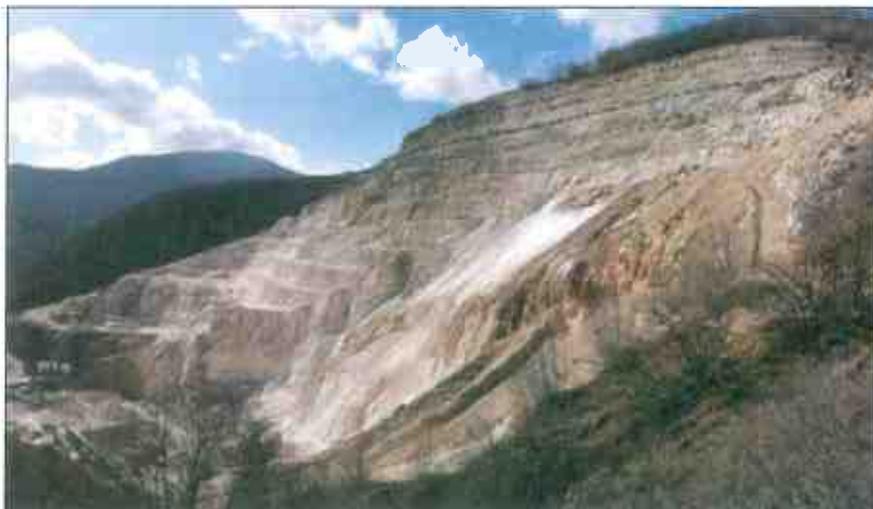
Fig. 16 – Foto stato di fatto (da elaborato “Tematismi ambientali” allegato allo SIA)

Lo stato di fatto riportato negli allegati dello SIA si configura come segue:

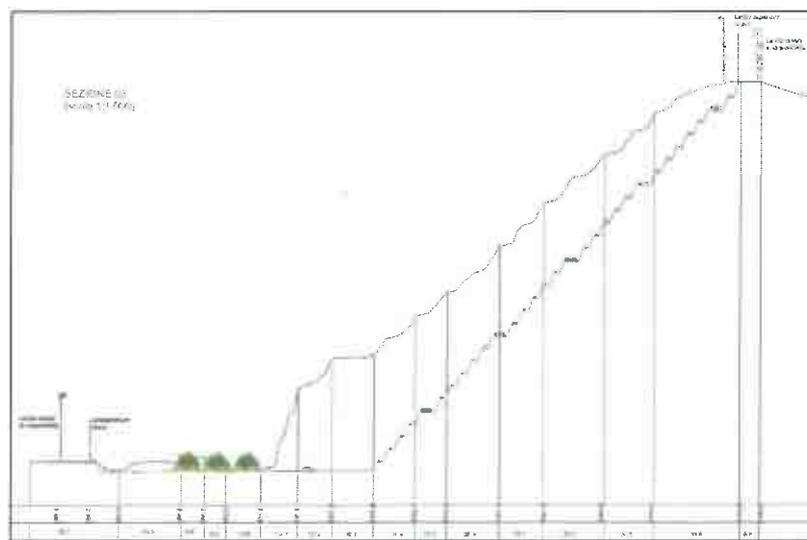
Fig. 19 – Sezione ripristinata (da elaborato “Ripristino ambientale” allegato allo SIA)

Il terreno vegetale ed il materiale misto detritico, idoneo per il ripascimento, è stimato pari a **9.800 mc** ca. A tale volume sarà da aggiungere il terreno vegetale di provenienza territoriale locale con ammendanti ed elementi della fertilità. Le superfici previste per la riqualificazione sono le seguenti:

- **17.000 mq di piazzale** (il 50% ca, dunque con una coltre a mosaico);
- **32.000 mq di bancate** (l’80% ca della superficie planimetrica);
- Non sono previsti interventi agronomici sulle scarpate.

È previsto il ripristino floristico e paesaggistico anche tramite concimazione, semina e messa a dimora di specie arbustive ed arboree lungo le bancate quali: *Quercus pubescens*, *Ostrya carpinifolia*, *Fraxinus ornus*, *Pyrus pyraeaster* e *Cornus mas*.

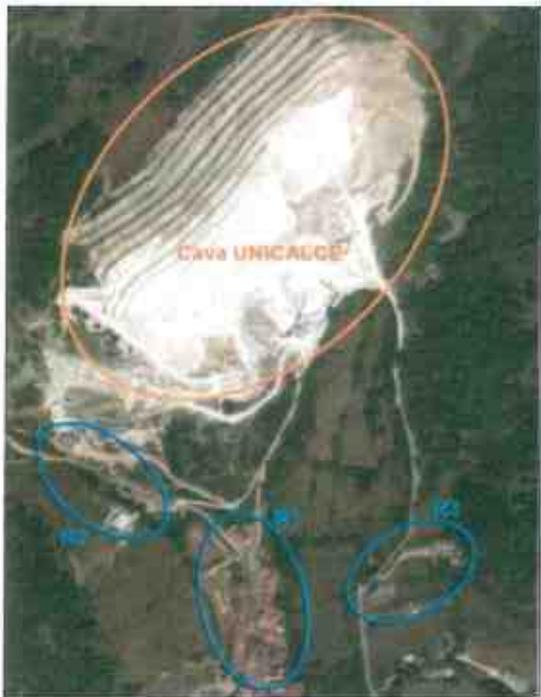
Fig. 20 – Individuazione dei ricettori (da relazione “Clima acustico” allegata allo SIA)

Nell’immagine seguente sono riportati i ricettori individuati come potenzialmente più esposti alle attività svolte dalla cava UNICALCE.

Le caratteristiche degli edifici individuati sono le seguenti:

- R1: Abitato di Vigliano;
- R2: Attività;
- R3: Capannoni/depositi.

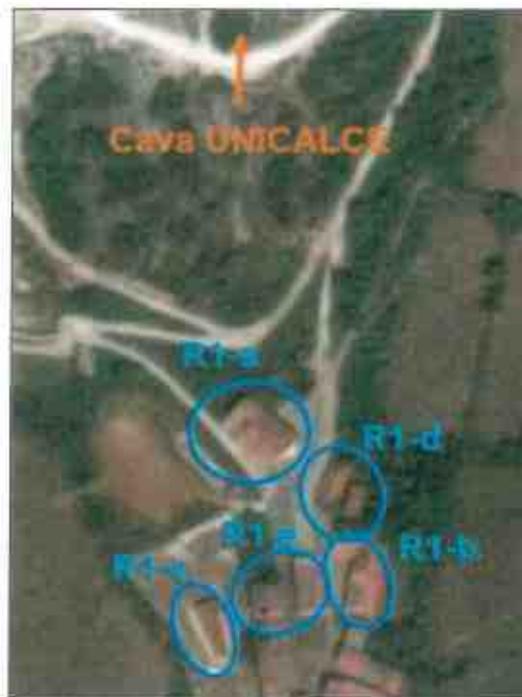
Fig. 21 – Ricettori dell’abitato di Vigliano (da relazione “Clima acustico” allegata allo SIA)

Per l’abitato di Vigliano, di seguito viene riportata l’individuazione e la tipologia dei ricettori più esposti:

- R1-a: Chiesa con canonica;
- R1-b: Edifici residenziali;
- R1-c: Edifici residenziali;
- R1-d: Edifici diroccati;
- R1-e: Edifici diroccati.

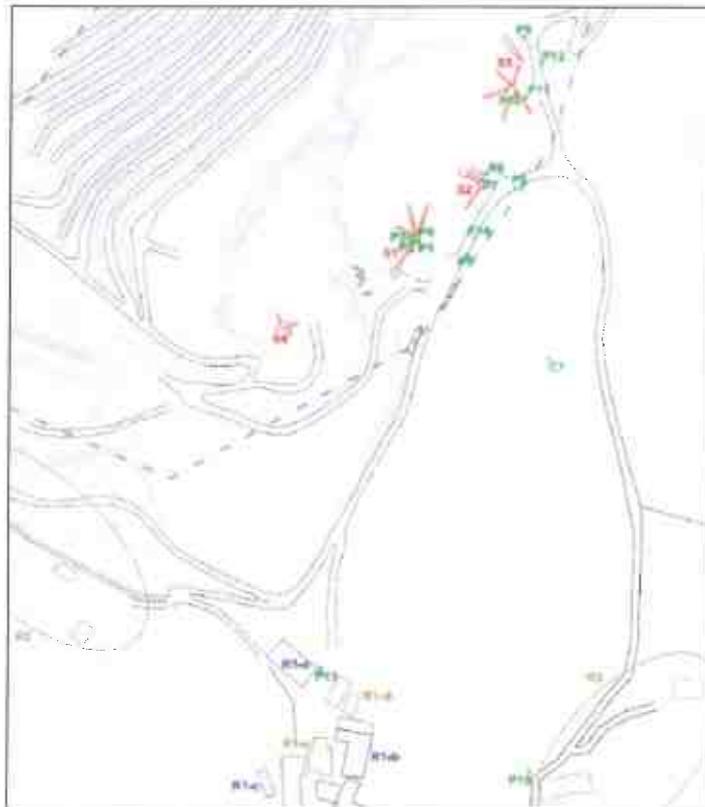
Fig. 22 – Planimetria con ubicazione dei punti di rilievo fonometrico (da relazione “Clima acustico” allegata allo SIA)

Il tecnico estensore riferisce che durante il sopralluogo è stato effettuato un rilievo in continuo di durata pari a 4.5 ore ed in parallelo alcuni rilievi spot per la caratterizzazione delle sorgenti. A tal fine è stato possibile azionare singolarmente le sorgenti S1, S2 e S3 e tutte e tre contemporaneamente, mentre la sorgente S4 non è stata possibile metterla in funzione.

Per quanto riguarda lo scenario rilevato si fa riferimento alle seguenti sorgenti sonore: S1, S2, S3, n. 3 pale caricatrici in corrispondenza delle postazioni di carico ed un traffico indotto pari a 25 camion al giorno. Durante il sopralluogo non è stato previsto l’utilizzo di micro cariche. Nella figura seguente viene riportata la planimetria dell’area con l’ubicazione delle postazioni di rilievo fonometrico.

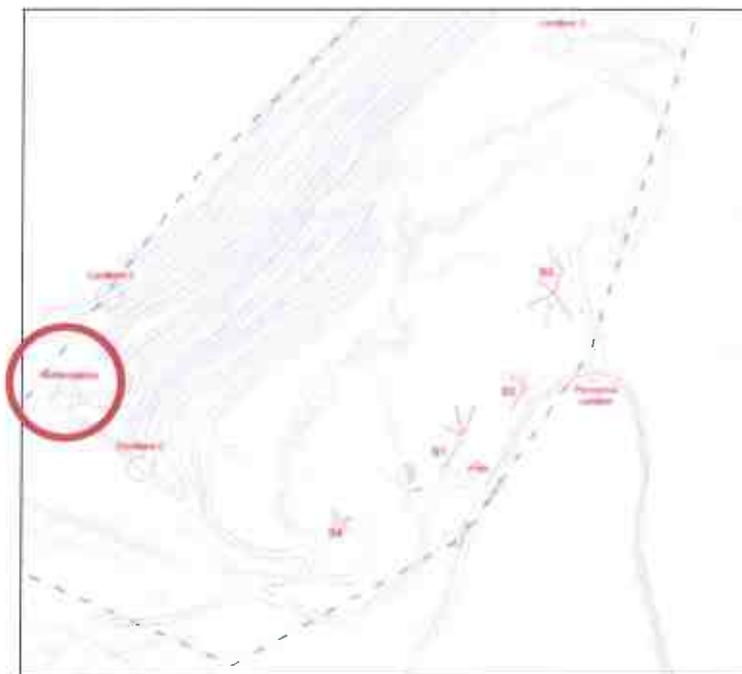
Fig. 24 – Ubicazione sorgente perforazione/micro cariche (da relazione “Clima acustico” allegata allo SIA)

Infine, per simulare l'attività prevista per il posizionamento delle micro cariche, è stata considerata una perforatrice nell'area indicata dalla committenza (area “perforazione” indicata in figura). Tale area risulta rappresentativa dell'ubicazione più critica per tale attività nei confronti dei ricettori individuati.

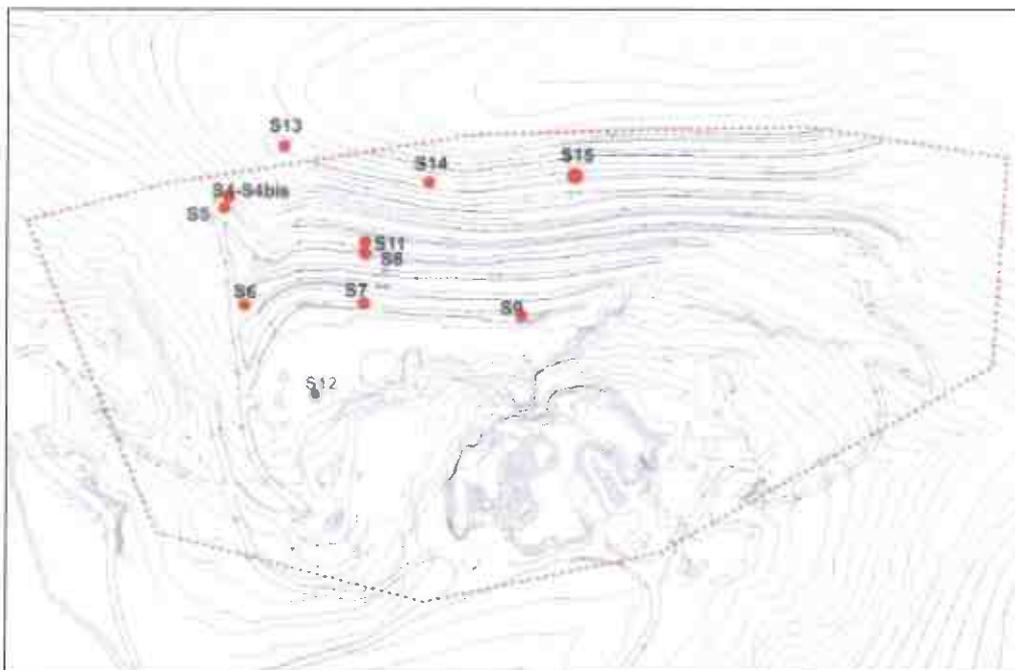
Fig. 25 – Ubicazione sondaggi (da “Relazione di progetto” allegata allo SIA)

Si riferisce che, nel corso degli anni di escavazione, sono state eseguita una serie di indagini geognostiche con esecuzione di 14 sondaggi variamente distribuiti per la ricostruzione del modello geometrico del sottosuolo. I sondaggi sono stati eseguiti a distruzione di nucleo con prelievo delle polveri di recupero campionate per ogni 3 m di avanzamento. È stata ricostruita la successione litostratigrafica e valutata la coerenza progettuale anche dal punto di vista idrogeologico. La campagna dei sondaggi ha confermato la geometria dei rapporti spaziali delle tre litologie fondamentali rappresentate dalle “marne grigie”, dai “calcari marnosi nocciola” e dal “calcare bianco”.

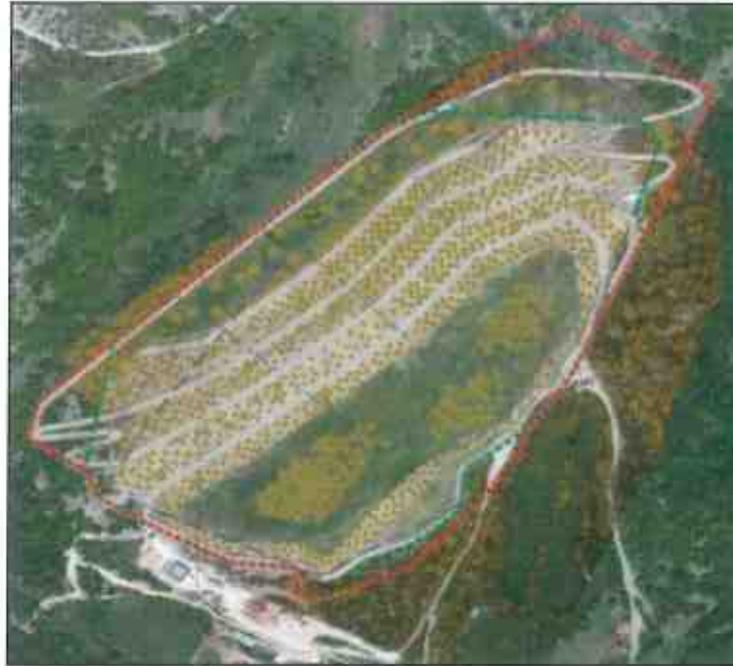
Fig. 32 – Configurazione al termine del ripristino (da Tav. 04 integrata allo SIA)

- approvvigionamento di terreno vegetale da aree possibilmente prossime per zona pedogeografica, ad integrazione dei volumi di materiale terroso e detritico disponibili in loco. Calcolo: 49.000 mq x 0,3 m di riporto = 14.700 mc.

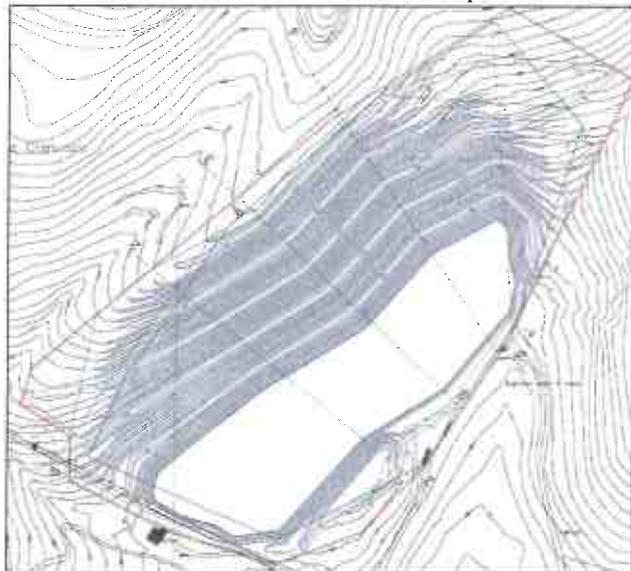
Fig. 35 – Progetto iniziale (da elaborato “Morfologia finale”)

In merito all'interferenza con l'elettrodotto aereo si riporta la superficie d'intervento escludendo la fascia interessata dall'infrastruttura aerea che si colloca sul perimetro lato Sud-occidentale. Di seguito la planimetria:

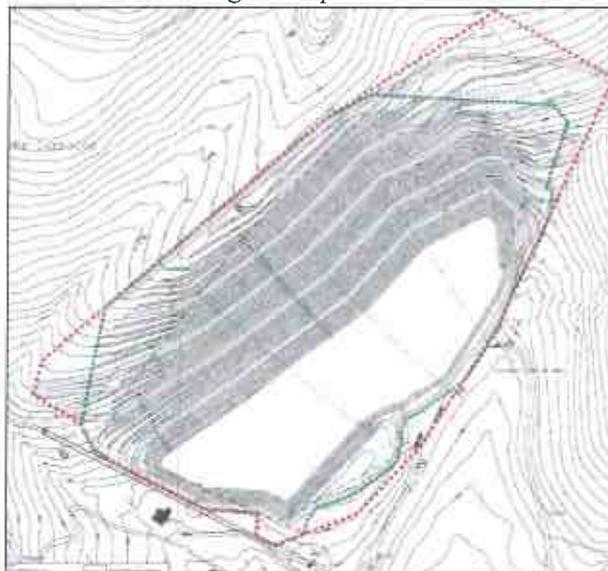
Fig. 36 – Progetto modificato a seguito di richiesta del CCR-VIA

N°	Uso finale del suolo	Mq (ca.)
	Perimetro esterno	137000
1	Area di coltivazione	116.000
	di cui:	31000
2	- piazzale	31000
3	- bancate	31000
4	- piste esterne e piste in bancata	18650
5	- riempimento bancate superiori	7100
6	- scarpate	43000

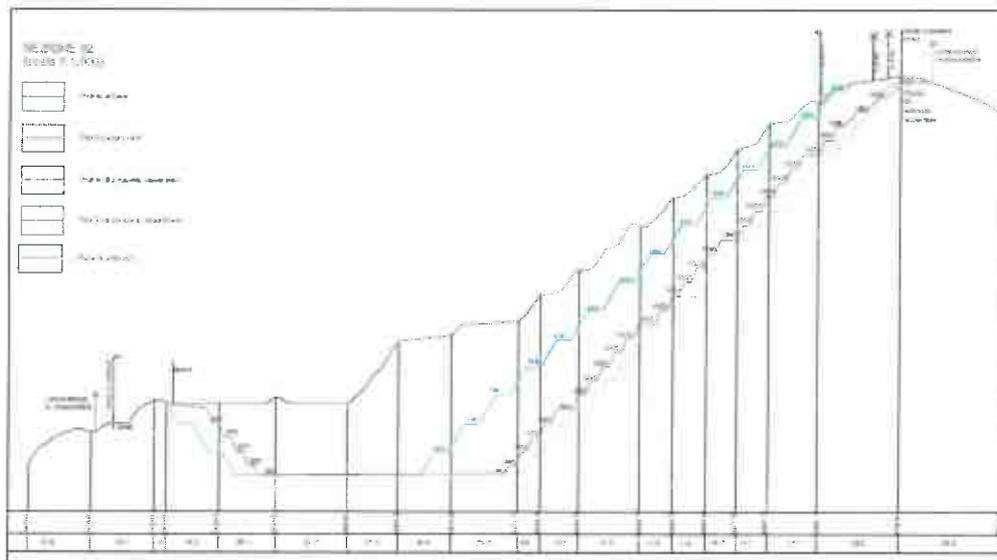
Fig. 39 – Nuova sezione di scavo | Tratteggio progetto osservato (da Tav. 02 integrata allo SIA)

In questa fascia a partire dal gradone di quota 1085 m si procede al raccordo della morfologia mediante apporto di terreno a riempimento del gradino formato complessivamente per questa operazione servono circa 6.000 mc che proverranno dal riutilizzo dello scarto dei terreni superficiali di scopertura della facies delle marne superiori.

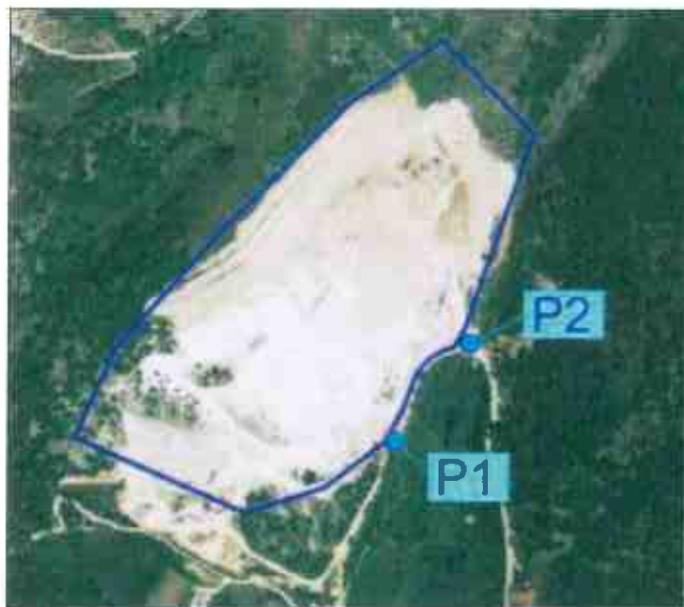
Fig. 40 – Punti di misurazione (da Relazione R06 integrata allo SIA)

Le indagini di campo svolte nel 2016 per l'autorizzazione alle emissioni hanno misurato valori reali ai margini del cantiere.

Postazione	01/07/2016	05/07/2016	07/07/2016	Polveri Totali Sospese PTS ( $\mu\text{g}/\text{m}^3$ )
P1	65	68	16	50
P2	102	113	28	81

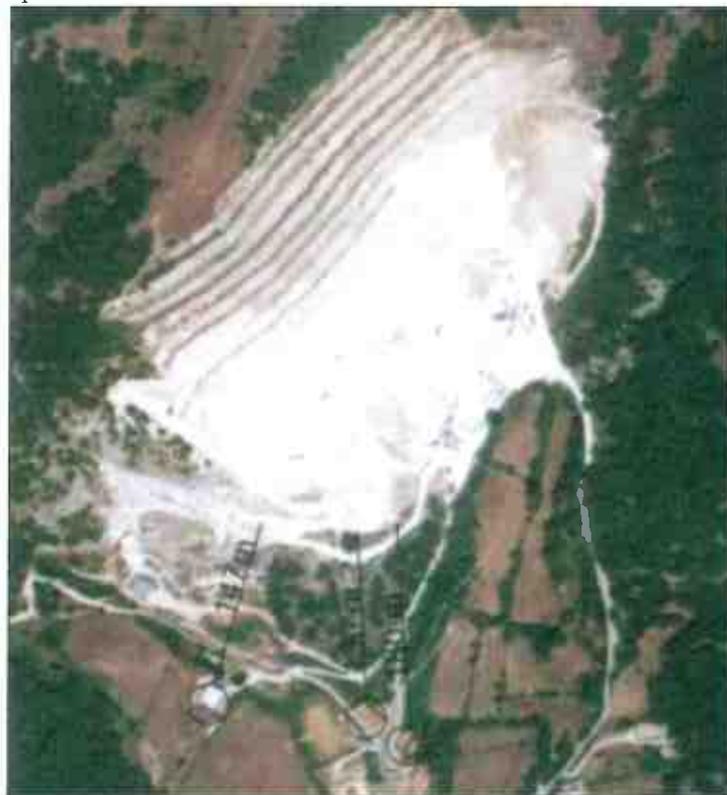
I recettori più prossimi sono rappresentati dalla chiesa (130 m) e da una prima residenza alla periferia di Vigliano (180 m) come di seguito riportato:
