**COMUNE DI CASTEL CASTAGNA**

**SOCIETA' AGRICOLA SAN VINCENZO –  
STABILIMENTO PRODUTTIVO DI CASTEL  
CASTAGNA – LOCALITA' BREGNA**

**Relazione geologica  
Relazione idrogeologica**

**Basciano (TE), giugno 2013**

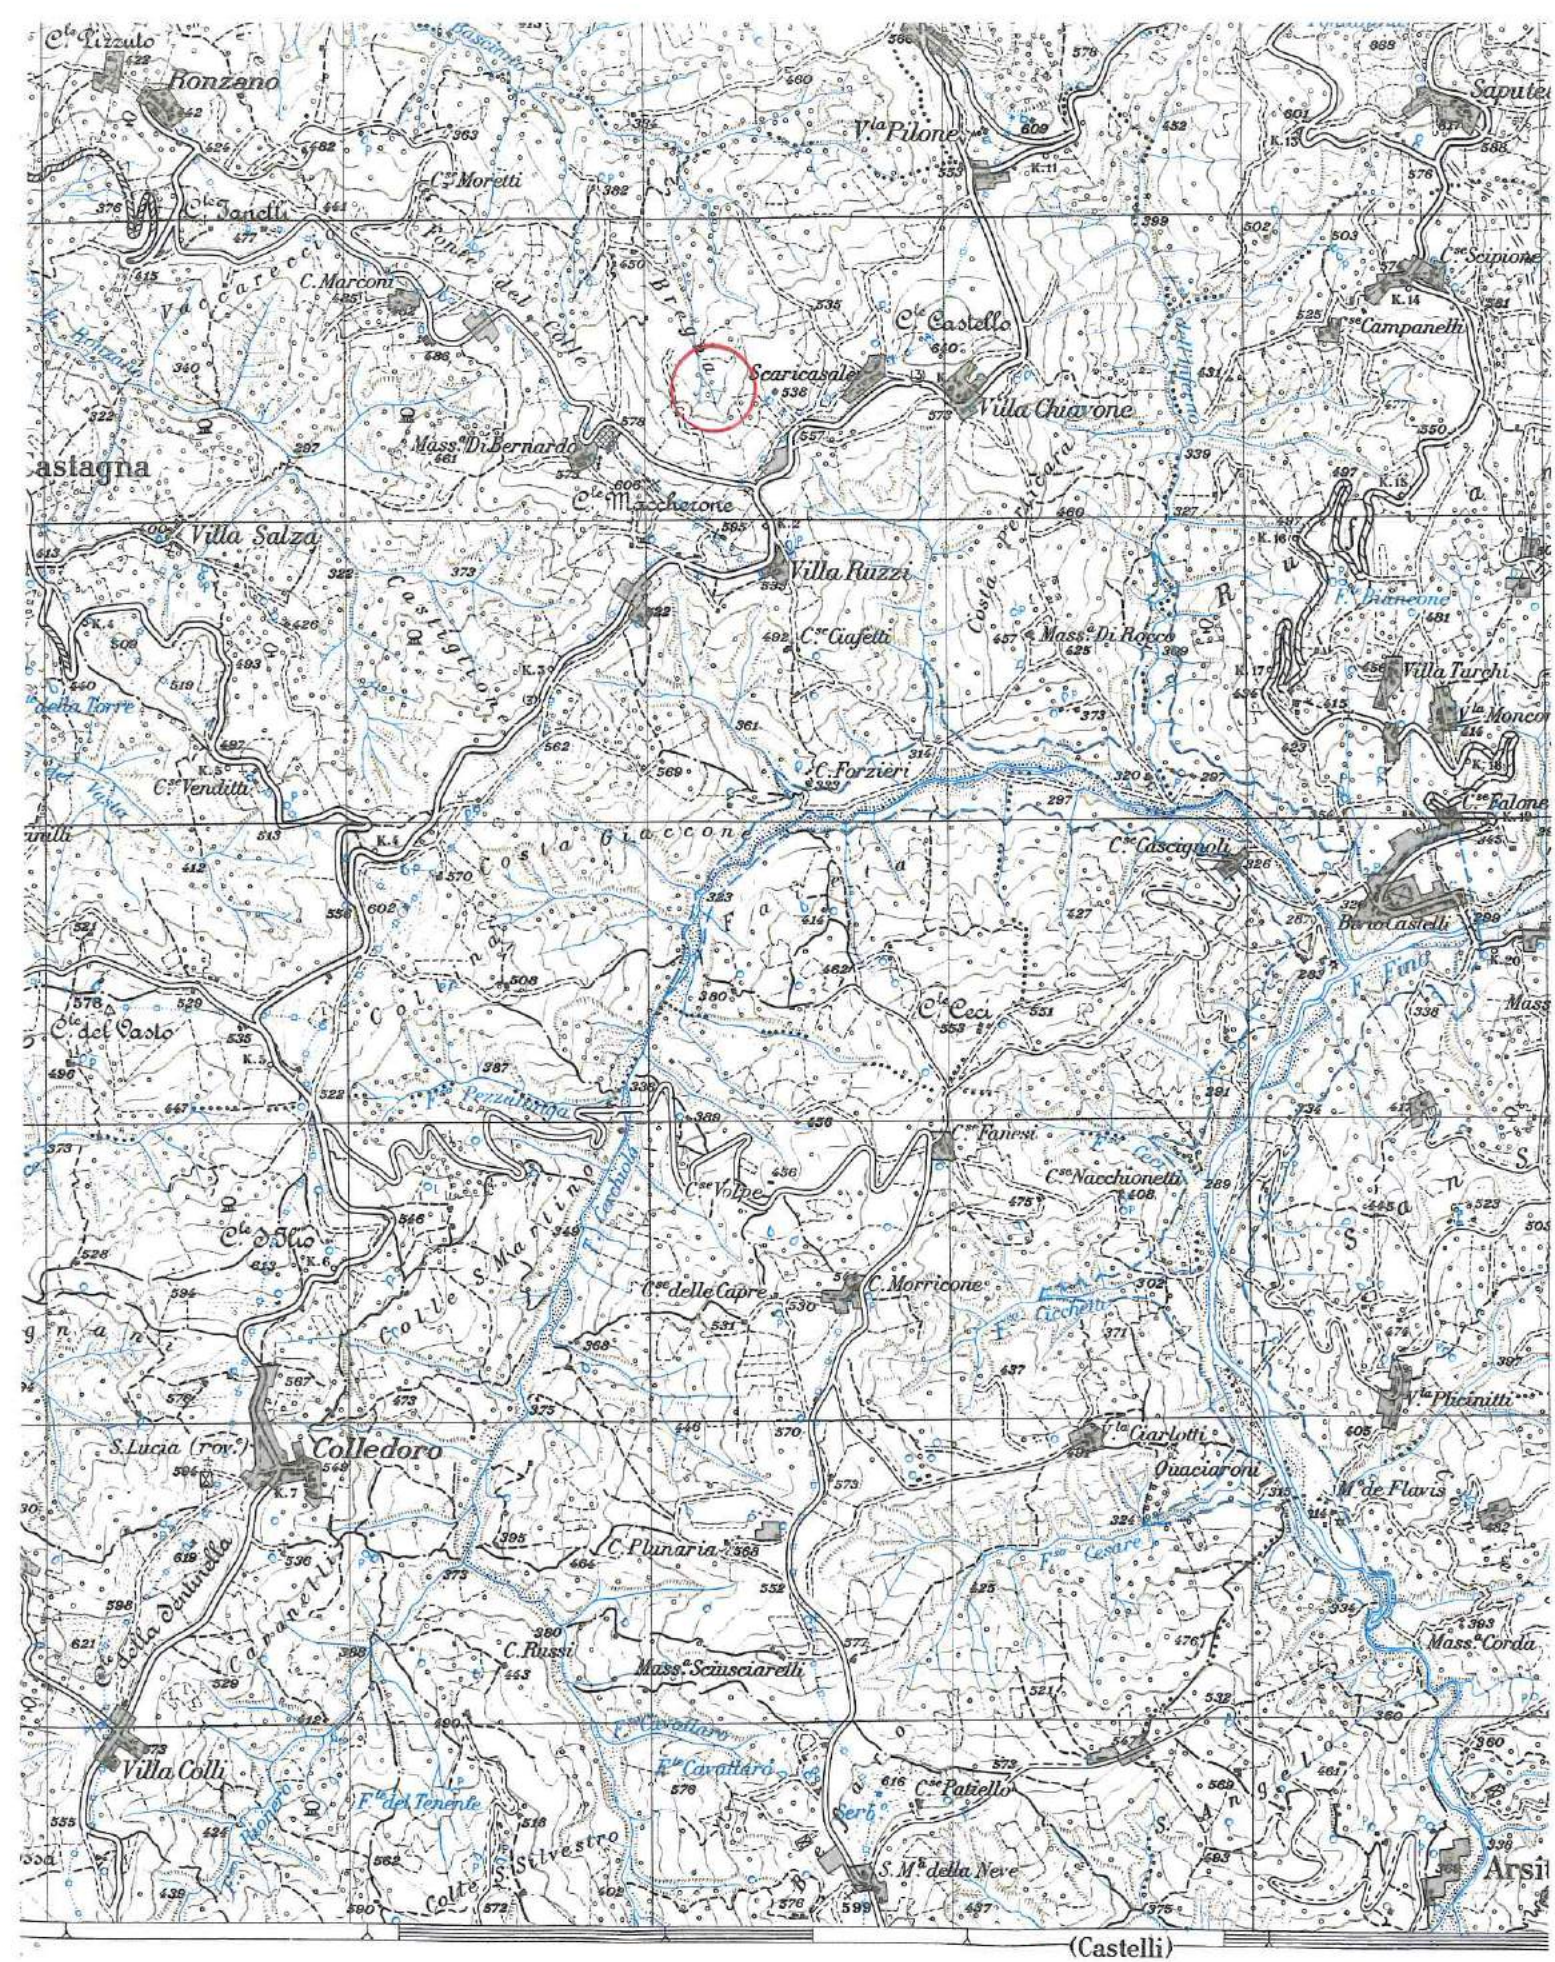
PLANIMETRIA CON UBICAZIONE INDAGINI ESEGUITE (SOCIETA' AGRICOLA SAN  
VINCENTO - LOCALITA' BREGNA DI CASTEL CASTAGNA - TE)

**S1** Ubicazione sondaggi

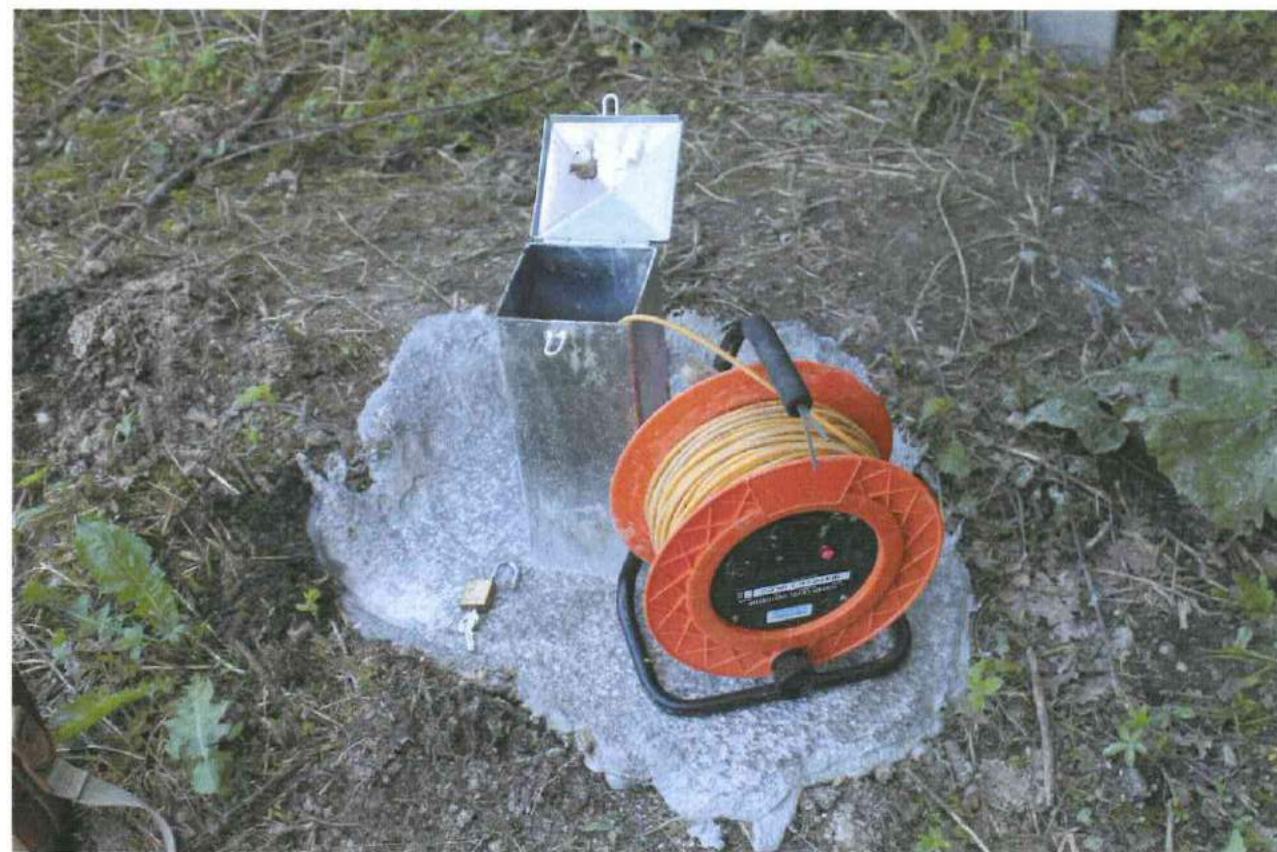
Operazioni di rilievo altezza falda idrica
