Opere di messa in sicurezza ai fini idraulici
dell'area P.R.U.S.S.T. 7-93
e modifica planimetrica
dell'intervento edilizio a completamento con la
realizzazione di edifici commerciali - no food -

S.I.A. ALLEGATO 04:
Relazione Geotecnica
Verifiche argine fluviale esistente

**ACCORDO DI PROGRAMMA P.R.U.S.S.T 7-93
ARGINE FLUVIALE A PROTEZIONE DELL'AREA
MEGALÒ IN OTTEMPERANZA AI DETTAMI
DELL'ORDINANZA DEL SERVIZIO DEL GENIO CIVILE
REGIONALE DI PESCARA PROT. RA 312705**

RELAZIONE GEOTECNICA

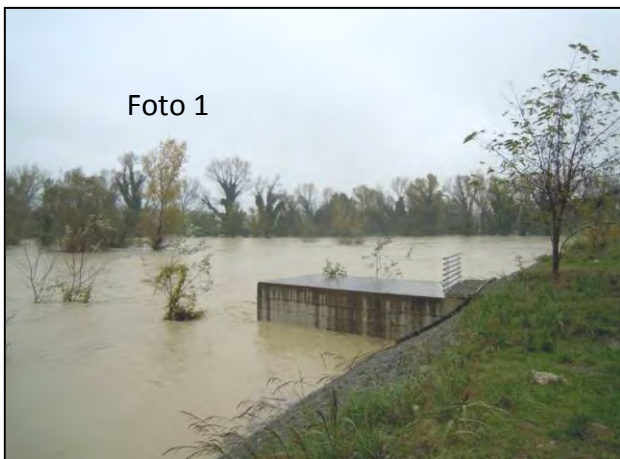
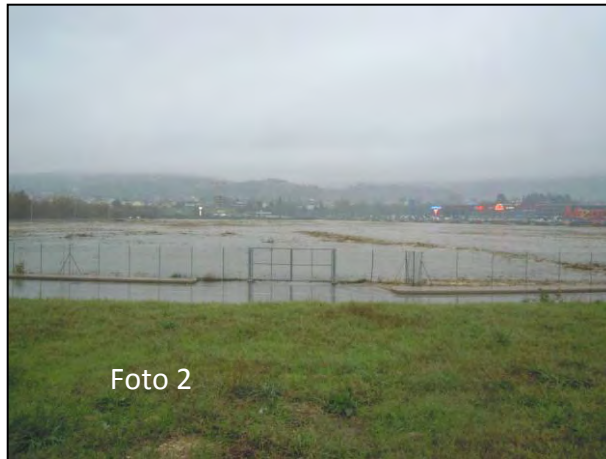
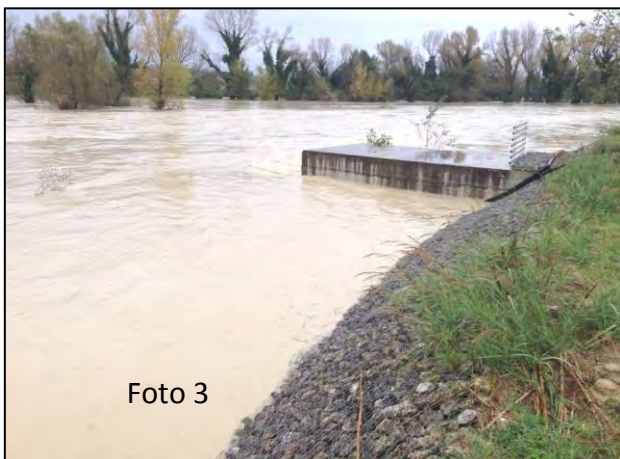
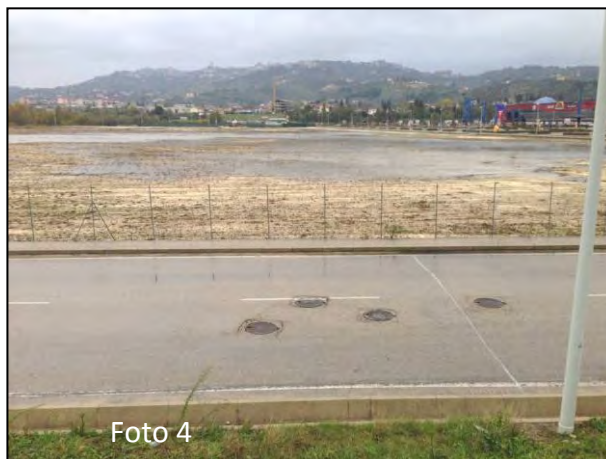
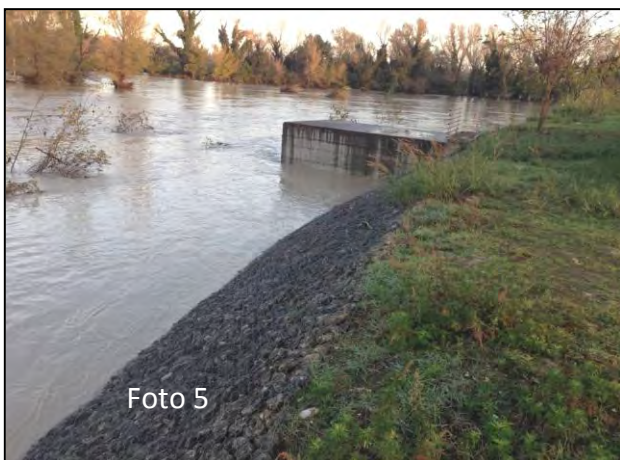
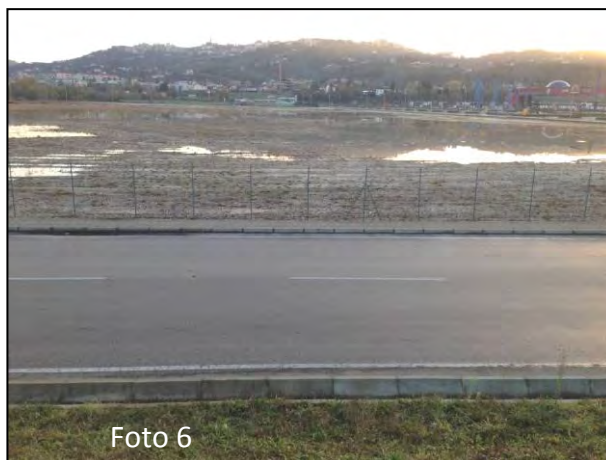
Anche dalle immagini sopra riportate si evince chiaramente la totale assenza di fenomeni di sifonamento nell'argine indagato.

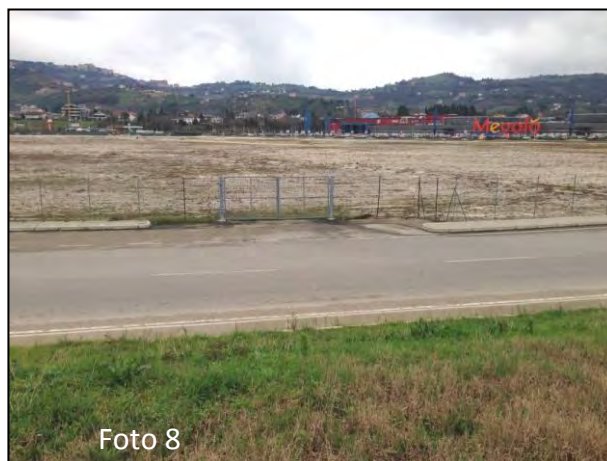
Foto 8

Foto 8: condizione finale. Il piazzale privo di pavimentazione e sistemi di smaltimento delle acque bianche completamente drenato
