IPPC - Autorizzazione Integrata Ambientale

Caratterizzazione dello Stato del Sito

Relazione Idro-Geologica

Committente : AGRO ALIMENTARE ADRIATICA s.r.l. - Soc.Agr. Teramana s.r.l.

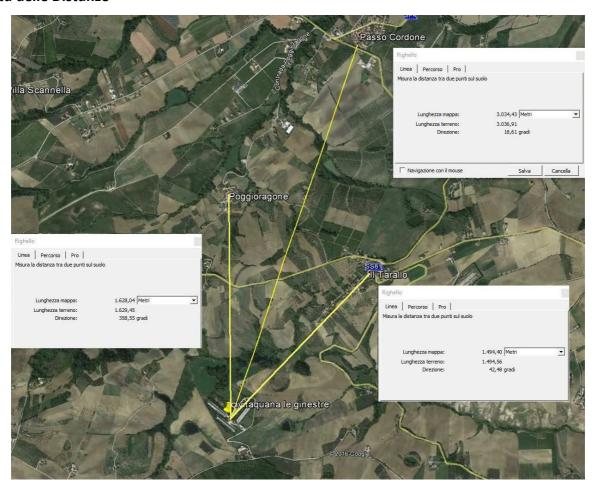
Carta delle Distanze

Il sito ricade in Comune di Civitaquana, in Provincia di Pescara, ad oltre 1500 metri dai nuclei urbani circostanti (vedasi Carta delle Distanze), alla quota di 300 metri s.l.m. circa, lungo le pendici settentrionali del Colle Freddo, alla sommità del compluvio di un ramo del Fosso del Poggio, tributario dalla sponda in sinistra idrografica del T.Nora, nel bacino idrografico principale del F.Pescara.

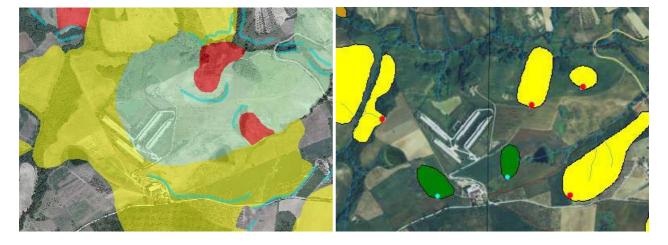
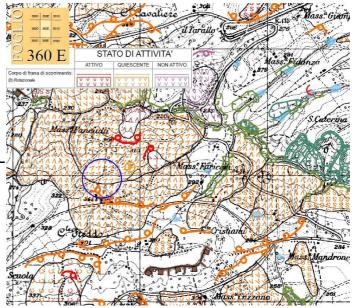
PAI - Carta della Pericolosità

Lungo il versante, caratterizzato da acclività dolce/media, non si osservano forme geodinamiche riconducibili a fenomeni di instabilità in atto; tuttavia, la Carta della Pericolosità del PAI (360 E), riporta la diffusa presenza di dissesti, ma che non trovano riscontro nella cartografia geomorfologica di IFFI; le forme calanchive che caratterizzano la zona, per l'affioramento delle argille e marne, arenacee, mioceniche, in giacitura di debole franapoggio, non hanno rapporti con l'area dell'allevamento.Pertanto, parte della zona dell'allevamento risulta all'interno dell'area perimetrata in condizione di "pericolosità elevata - P2" (colore giallo), altra parte in condizione di "pericolosità moderata - P1" (colore verde) nel Piano Stralcio di Bacino per l'Assetto Idrogeologico ... della Regione Abruzzo, mentre risulta esterna alle aree esondabili del Piano Stralcio Difesa Alluvioni .

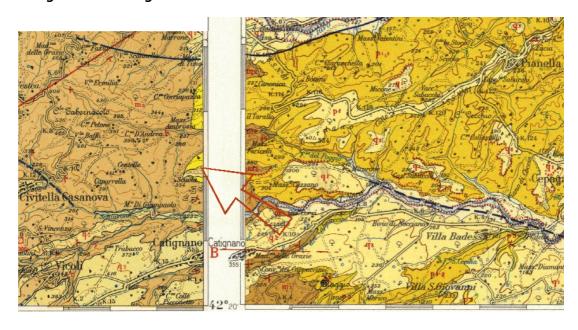
Carta Geologica d'Italia Foglio 140 "Teramo"

Si allega stralcio della citata cartografia geologica della zona, ingrandita per una più agevole comprensione del contesto geologico.

Il rilevamento geologico di campagna, supportato da precedenti campagne geognostiche già effettuate nella zona, ha permesso di determinare che l'insediamento sorge interamente sulle argille marnose con megatorbiditi di età miocenica, appartenenti alla Formazione Cellino, sedimentate in un bacino relativamente profondo, dove le correnti di torbida depositavano potenti spessori di sedimenti flyschioidi.

In CARG i terreni affioranti sono catalogati con la sigla CEN, come alternanze di argille e marne con interstati limo-sabbiosi, e arenarie e sabbie in strati decimetrici .

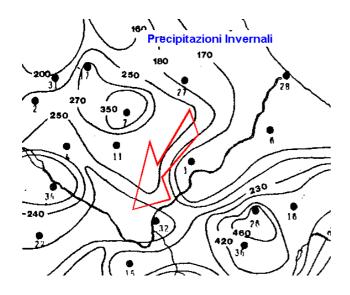
Carte delle Isoiete

Per l'inquadramento climatico s'allega la cartografia regionale delle isoiete, distinte per il periodo estivo e per quello invernale .

Nella valutazione possono utilizzarsi i dati meteorologici riferiti alla stazione climometrica di Alanno che, tra quelle riportate in letteratura, meglio assimila le condizioni della zona in parola, caratterizzata da un clima temperato di regione mesaxerica (sottoregione ipomesaxerica) caratteristico dell'Appennino argilloso, dove si nota lo sdoppiamento della stagione piovosa in un massimo primaverile ed in un massimo autunnale, e le precipitazioni medie annue oscillano tra i 700 ed i 1100 mm.

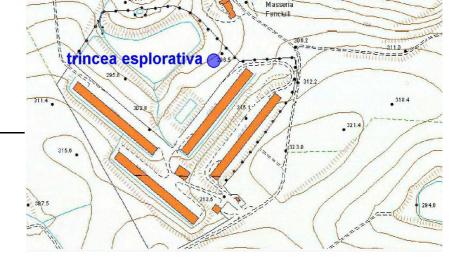
Carta delle Indagini

Essendo la zona ben conosciuta dal punto di vista geologico, l'indagine diretta del sottosuolo è iniziata mediante una trincea esplorativa, eseguita in considerazione dell'EC7 sulla qualità delle indagini geotecniche, ubicata a valle dell'impianto, che ha consentito di osservare i litotipi costituenti il sottosuolo e verificare l'assenza di circolazione idrica sotterranea.

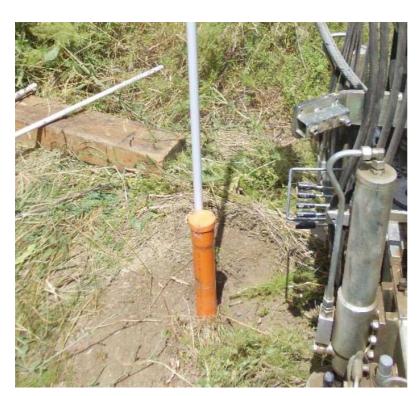
Il Piezometro

Al termine della perforazione è stato installato il piezometro a tubo aperto di monitoraggio , con l'obiettivo precipuo di verificare nel tempo l'assenza di circolazione idrica

Pertanto la predisposizione del foro per l'alloggiamento del piezometro è avvenuta a secco, senza l'utilizzo di fluido di perforazione, usando una punta di diametro idoneo (51 mm.).

Il primo tratto, dal piano di campagna a - 7 metri è stato lasciato cieco, mentre si è finestrato il successivo tratto, da -7 m. al fondo foro .

Si è quindi proceduto ad isolare il tratto superiore, dal p.c. a -2.50 m. con argilla e cemento, per impedire l'ingresso nel piezometro di acque superficiali .

Il tubo è dotato di tappo di fondo e tappo di chiusura in sommità. Per evitare l'ingresso di contaminanti dal piano campagna è stato inoltre protetto da un pozzetto con coperchio apribile .

ALL'INTERNO DEL FORO DI SONDAGGIO E' STATO POSIZIONATO UN PIEZOMETRO CHE HA RAGGIUNTO IL FONDO FORO. IL PIEZOMETRO E' STATO FENESTRATO NEL TRATTO TRA 10 -7 METRI IL TRATTO 7-0 METRI NON RISULTA FENESTRATO

IL TRATTO 0-2.50 METRI E' STATO SIGILLATO CON ARGILLA E CEMENTO.

E' STATO POI POSTO UN CHIUSINO DI PROTEZIONE IN PVC BEN VISIBILE.

DURANTE L'ESTRAZIONE DELLE ASTE NON E' STAT RILEVATA LA PRESENZA DI ACQUA, DA UNA MISURAZIONE EFFETTUATA ALL'INTERNO DEL PIEZOMETRO 30 MINUTI DOPO LA PROVA IL PIETROMETRO RISULTAVA PRIVO DI ACQUA.

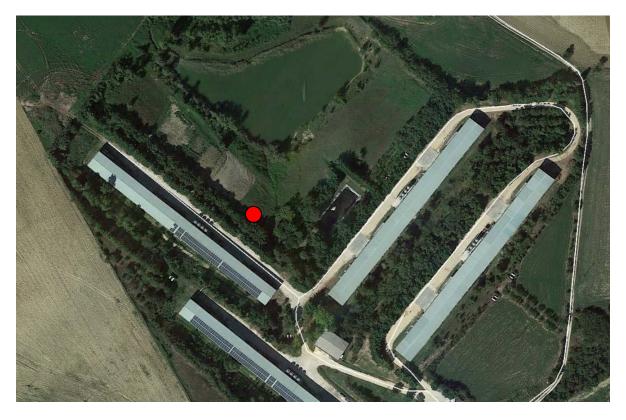
UBICAZIONE PROVA IN SITO

IN DATA 28/06/2016 PRESSO LO STABILIMETO AMADORI DI CIVITAQUANA E' STATA REALIZZATA UNA PROVA PENETROMETRICA DINAMICA DPSH CON PENETROMETRO STATICO DINAMICO TG 63-200. LA PROVA HA RAGGIUNTO LA PROFONDITA' DI 10,2 METRI DAL P.C.
