***RICOSTRUZIONE DELLA SUPERFICIE PIEZOMETRICA***

Località
Strada Provinciale 23 – Cellino
Attanasio

In allegato si riportano le quattro stratigrafie, l'ubicazione dei sondaggi e la ricostruzione in 3D dell'andamento della falda individuata, rapportata alla strutturazione dei depositi argillosi, impermeabili su cui essa appoggia.

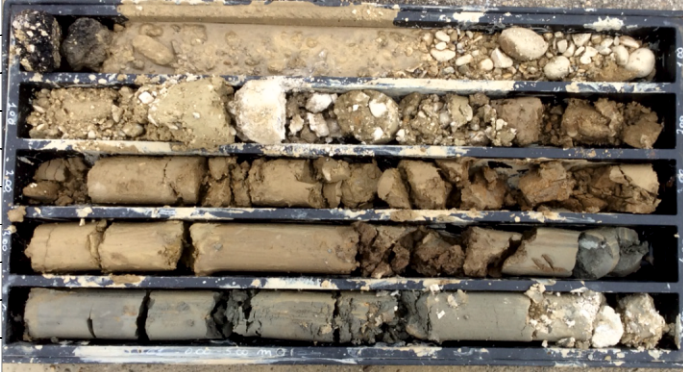
Profondità(m)	Spessore (m)	Stratigrafia	Descrizione stratigrafica:	piezometro(m)	Pocket Penetrometer (Kg/cmq) 3 4 5 6 R	DOCUMENTAZIONE FOTOGRAFICA SONDAGGIO <i>SI</i>
0.10	0.10

Riempimento di materiale rimaneggiato, ghiaie.			
1.60	1.50

Sabbie debolmente limose di colore marroncino-avana, con piccole evidenze di ossidazione.			
2.70	1.20

Limi sabbiosi di colore marroncino-giallastro.			
			Verso il basso il colore passa al rossastro.			
3.90	1.20

Sono frequenti ciottoli ghiaiosi di 1-2 cm di diametro.			
4.80	0.90

Sabbia grigia con ciottoli radi.	- 5.53 m da pc 78.47 m slm

Ghiaia addensata, con ciottoli calcarei da 1 cm a 5 cm di diametro.			
			Talora sono presenti ciottoli con diametro superiore ai 10 cm.			
7.70	10.50

Argille grigio-azzurre consistenti			
10.50	2.80					
fondo	foro

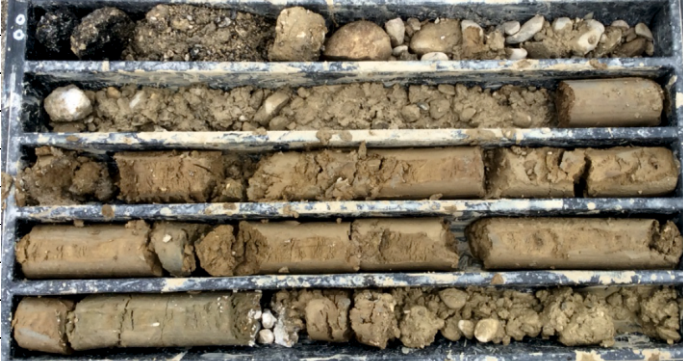
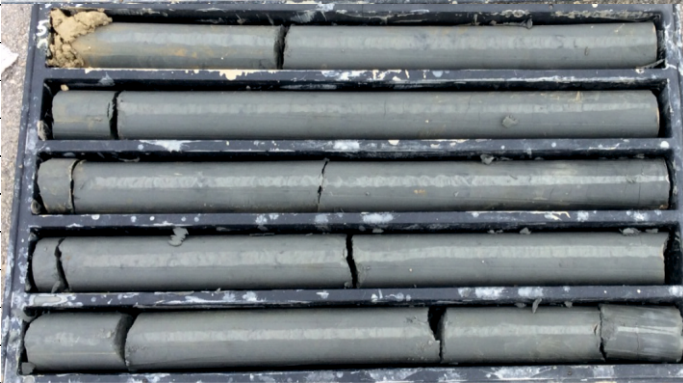
Profondità(m)	Spessore (m)	Stratigrafia	Descrizione stratigrafica:	piezometro (m)	Pocket Penetrometer (Kg/cmq) 3 4 5 6 R	DOCUMENTAZIONE FOTOGRAFICA SONDAGGIO S2
0.10	0.10		Asfalto

Riempimento di materiale rimaneggiato, ghiaie.			
1.80	1.70					
			Limi sabbiosi di colore marrone, mediamente consistenti. Ciottoli millimetrici sparsi.			
4.10	2.40					
4.30	0.20		Limo marrone-grigiastro consistente			
5.00	0.70		Ghiaia in matrice limosa con ciottoli di spessore variabile da 1 a 3 cm			
			Argille grigio-azzurre consistenti			
10.00	5.00					
fondo	foro

- 4.87 m da po
79.13 m slm

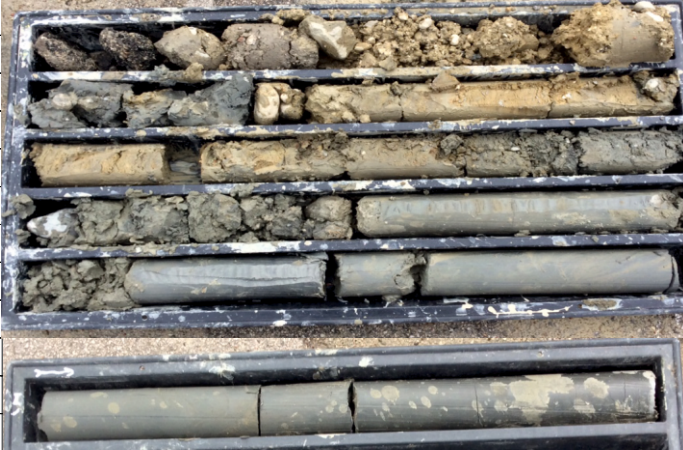
Profondità(m)	Spessore (m)	Stratigrafia	Descrizione stratigrafica:	Piezometro(m)	Pocket Penetrometer (Kg/cmq) 3 4 5 6 R	DOCUMENTAZIONE FOTOGRAFICA SONDAGGIO S3
0.10	0.10

Riempimento di materiale rimaneggiato, ghiaie.			
1.40	0.40

Limi sabbiosi di colore marrone, mediamente consistenti.			
2.60	1.20

Argille limose grigiastre poco consistenti.

Sabbie limose marroni con ciottoli di circa 1 cm e livelli ocracei ossidati.			
3.50	0.90

Sabbie grigie poco addensate

Argille grigio-azzurre consistenti			
6.00	1.70

- 3.37 m da pc
80.63 m slm

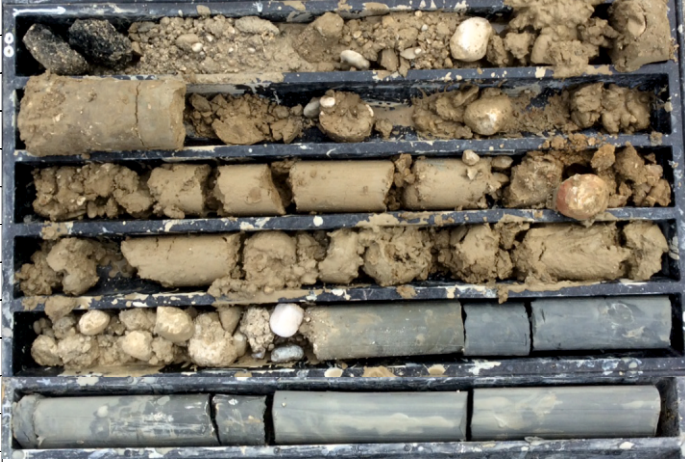
Profondità(m)	Spessore (m)	Stratigrafia	Descrizione stratigrafica:	Piezometro(m)	Pocket Penetrometer (Kg/cmq) 3 4 5 6 R	DOCUMENTAZIONE FOTOGRAFICA SONDAGGIO <i>S4</i>
0.10	0.10

Riempimento di materiale rimaneggiato, ghiaie.			
1.40	0.90

Sabbie limose marroni, con ghiaietto

Limi sabbiosi di colore marrone, mediamente consistenti. Ciottoli sparsi.			
4.00	2.60

Ghiaia con ciottoli di spessore variabile da 2 a 4 cm			
4.50	0.50

Argille grigio-azzurre consistenti			
6.00	1.50					
fondo	foro
