OPERE URGENTI DI RIPASCIMENTO PROTETTO  
DEL TRATTO DI LITORALE DENOMINATO PUNTA TURCHINO

VALUTAZIONE IMPATTO AMBIENTALE

PROGETTO DEFINITIVO

DATA : Maggio 2011

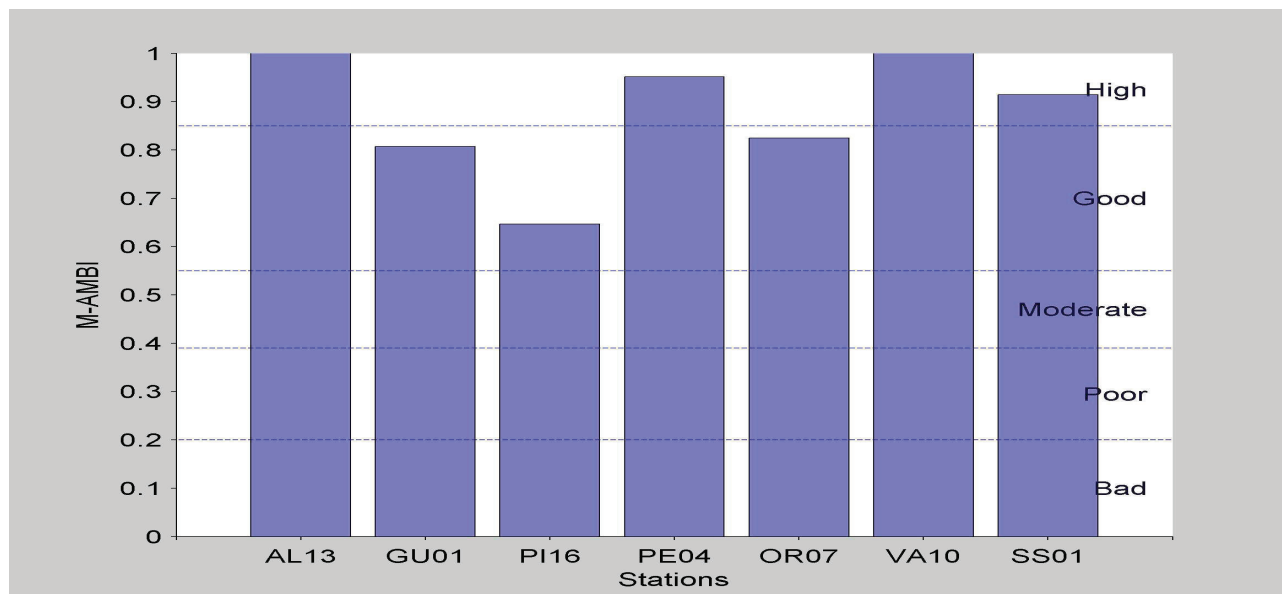
- Indici AMBI per le 7 stazioni a 500 m monitorate a Maggio e a Ottobre 2010.

Il grafico mostra i valori dell'indice AMBI per le stazioni posizionate a 500 m dalla costa. Dai grafici emerge che le stazioni monitorate si collocano nella classe di qualità migliore "undisturbed", tranne per le stazioni PI16, PE04, OR07 che denotano un leggero aumento delle specie indicatrici di uno stato ambientale perturbato, rimanendo comunque sempre in una classe di qualità buona, "slightly undisturbed".

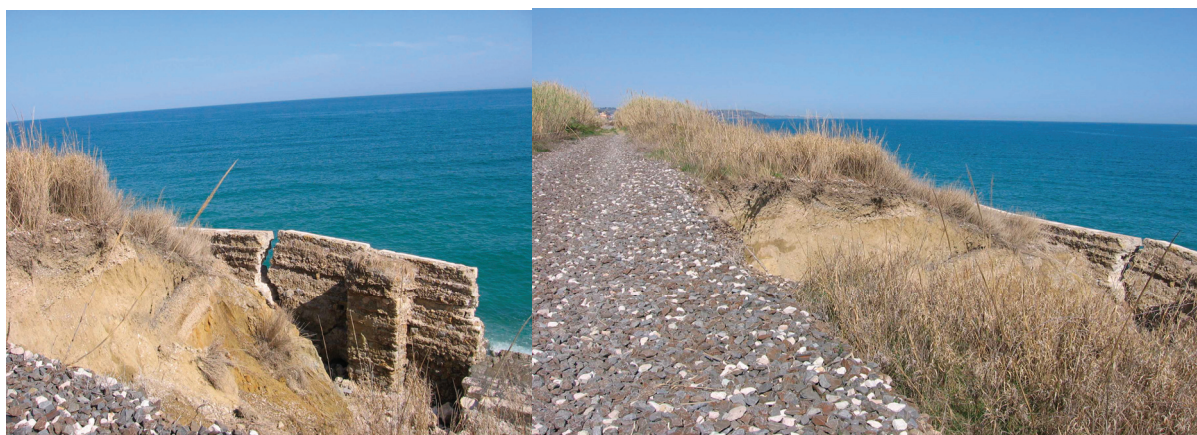
**Torino di Sangro:frana e smottamento dell'ex tracciato ferroviario**
