## **ELABORATO ET 2**

### **RELAZIONE TECNICA PER LA DOMANDA DI ATTINGIMENTO DA UN POZZO PER USO ZOOTECNICO UBICATO NEI TERRENI SITI IN LOCALITA' AMORE NEL COMUNE DI SCURCOLA MARSICANA (AQ).**

<b><u>Committente</u></b>	<b><u>Proprietario</u></b>
<b>Polinori Abruzzo sas</b>	<b>Polinori Abruzzo sas</b>

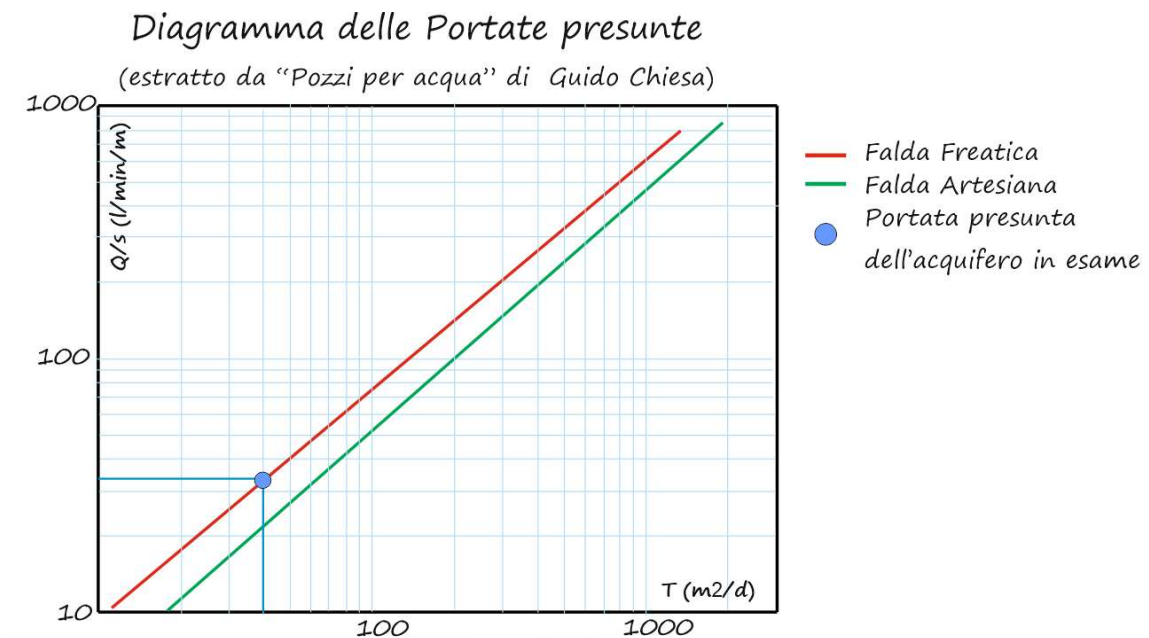
Sulla base dello schema proposto dall'ing. Guido Chiesa con una

Trasmissività di  $40 \text{ m}^2/\text{d}$  si stima una portata di circa 30-33 l/min/m, essendo il battente idrico di circa 35 m si valuta una capacità del corpo idrico di sostenere portate dell'ordine di 17-19 l/s.

Sulla base di dati bibliografici del PTA per rocce carbonatiche i valori di Trasmissività media possono essere valutati in  $5 \cdot 10^{-4} \text{ m}^2/\text{s}$  (circa  $40 \text{ m}^2/\text{d}$ ).

La richiesta idrica dell'opera di attingimento in esame pari a 1,1 l/s è circa il 6% di quanto può produrre, pertanto si ritiene che:

- non si possano evidenziare particolari criticità della falda;
- il raggio di influenza sia estremamente ridotto con un cono di emungimento avente un raggio massimo di 10-20 m.
