PAI - CARTA PERICOLOSITA' DA FRANA - 1: 5.000 (Elaborato riportato dalla Relazione Geologica D.07)

PAI - CARTA RISCHIO DA FRANA - 1: 5.000 (Elaborato riportato dalla Relazione Geologica D.07)

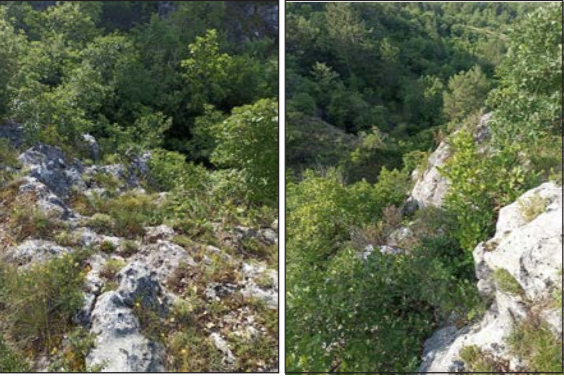
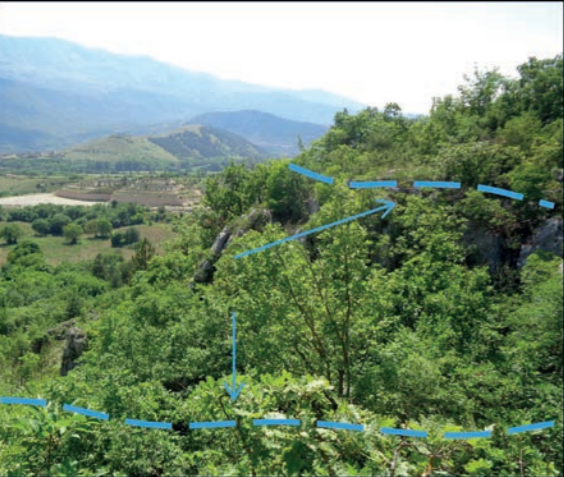
Foto della scarpata in roccia a sud-est della cava nel Comune di San Demetrio nè Vestini

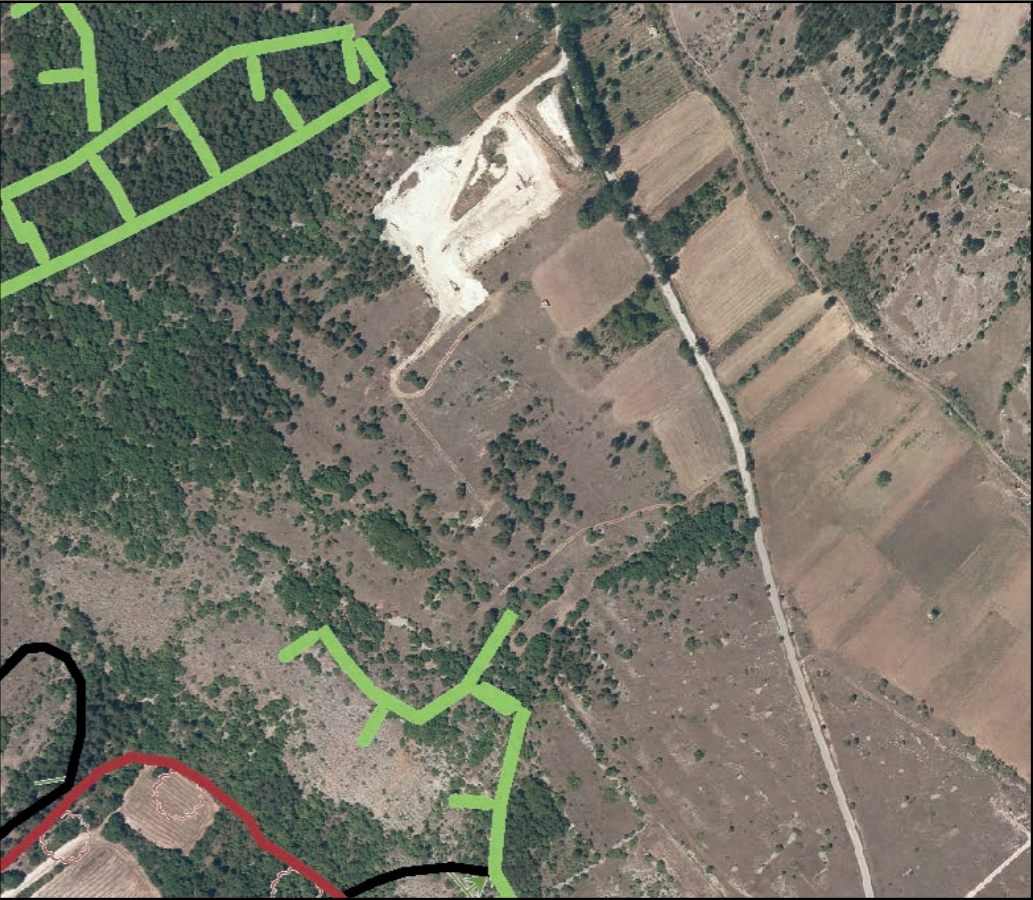
Ortofoto con sovrapposizione degli shape dal Geoportale della Regione Abruzzo
