INTERVENTO DI MITIGAZIONE DEL RISCHIO IDROGEOLOGICO
IN LOC. TORRITO - MONTORIO AL VOMANO (TE)

**Amministrazione Comunale
di Montorio al Vomano**

**RELAZIONE GENERALE E
QUADRO ECONOMICO**

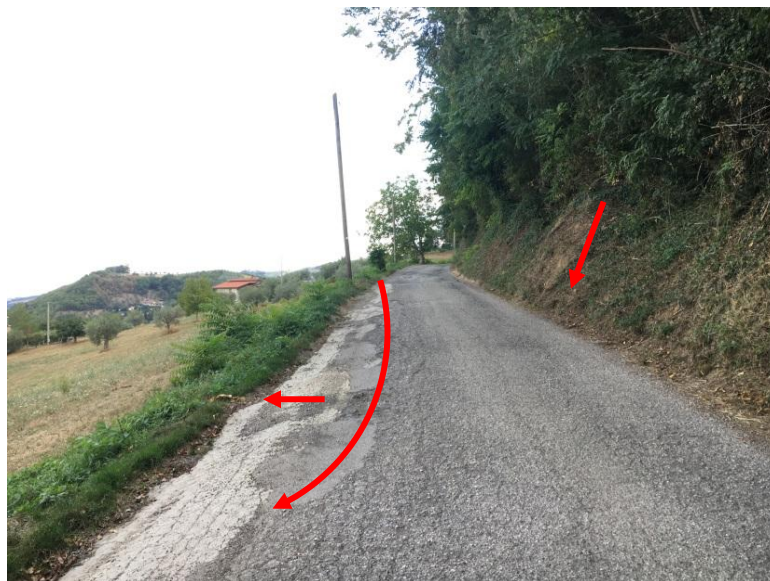
Da un esame visivo dello stato dei luoghi, è possibile rilevare i segni dell'instabilità sia nella parte alta del versante che in quella bassa, in particolare lungo la strada interessata appunto dall'intervento in esame. Sul versante si intravedono nicchie di distacco, vegetazione inclinata e contropendenze mentre sulla sede stradale sono presenti fessure trattive e marcati avvallamenti.

Figura 2 – Foto aerea dell'area di intervento

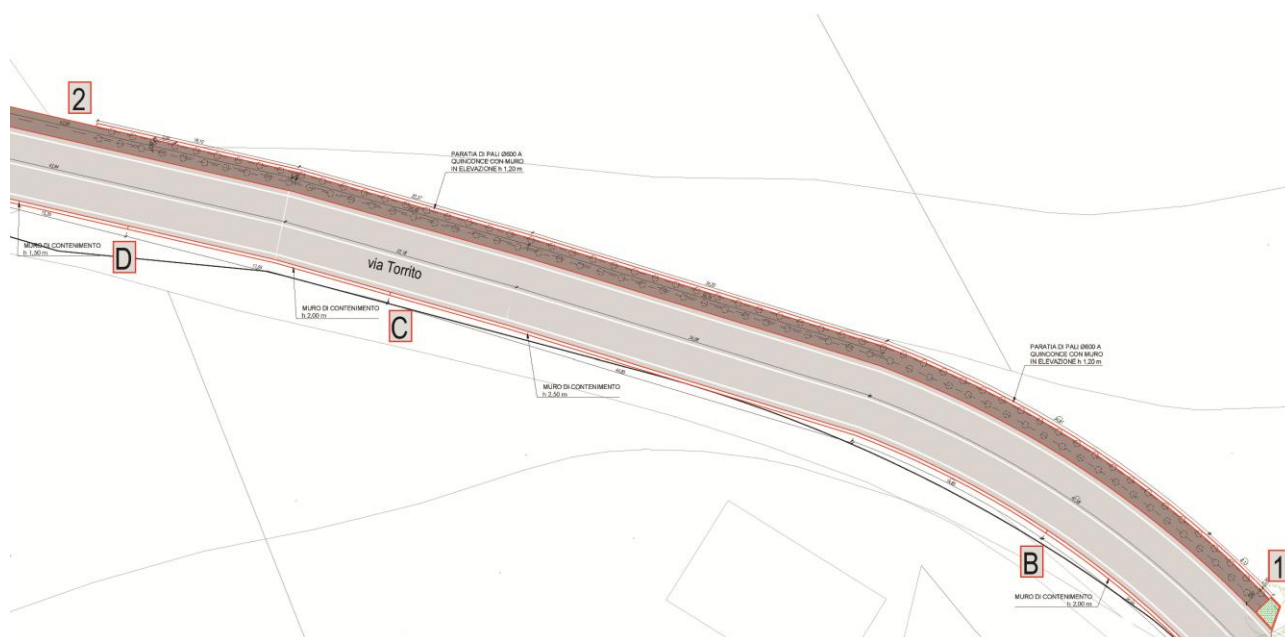
Vista la necessità di arginare il movimento franoso a valle della strada, a confine con il Comune di Tossicia, e recuperare spazio per il transito, è prevista la realizzazione di una paratia di pali trivellati di medio diametro (tratto 1-2), posti a quinconce per creare una solida e rigida base di appoggio della sovrastuttura stradale, con muro di contenimento di altezza 1,20 m posto sul lato

Figura 3 – Tracciato 1-2 paratia di pali

I pali avranno diametro 600 mm opportunamente armati e una lunghezza totale di 5,50 m, un'interasse sulla fila di 2 m e sfalsamento di 90 cm. Tale opera permette di rendere indipendente la sede stradale dagli scivolamenti superficiali del terreno sul versante e di andare ad attingere agli strati sottostanti stabili; inoltre con tale configurazione si va ad allargare verso valle l'infrastruttura che risulta fortemente compromessa dai continui arretramenti della banchina dovuti proprio allo scalzamento del versante a valle.

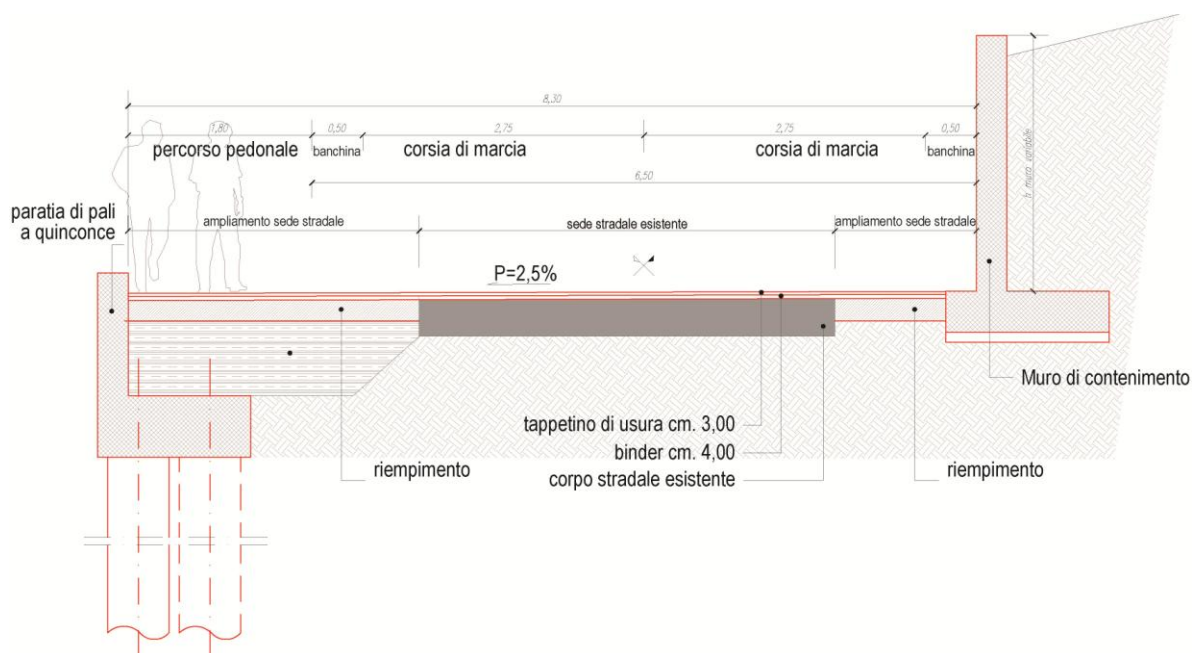
I muri, individuati nella planimetria di progetto con tratti da A a Z, avranno altezze variabili, da un massimo di 2,50 m fino a 0,50 m per semplici muretti di contenimento del terreno, e serviranno, oltre che a frenare il terreno del versante, ad allargare la sede stradale e renderla più sicura: la ragione di tale scelta trova giustificazione nella presenza di grandi dislivelli da superare, non facilmente mitigabile con l'ausilio di altre tipologie di intervento.

Si procederà poi al ripristino degli scavi e al contestuale risezionamento della scarpata con adeguati angoli di attrito del terreno.

Figura 4 – Sezione tipo di progetto
