REGIONE
ABRUZZO

**OPERE IDRAULICHE DI COMPETENZA REGIONALE LEGGE
145/2018-CAPITOLO DI SPESA 152703.1. ESERCIZIO 2023/2024. FIUME
ATERNO - INTERVENTI VARI - MESSA IN SICUREZZA ZONE DI
INTERFERENZA CON LE INFRASTRUTTURE PRIMARIE ESISTENTI (PONTI,
STRADE, FERROVIE, ECC...). TRATTO DEL FIUME RICOMPRESO NEI
TERRITORI COMUNALI DI RAIANO, MOLINA ATERNO, ACCIANO E TIONE
DEGLI ABRUZZI (AQ)**

Valutazione di incidenza ambientale Vinca

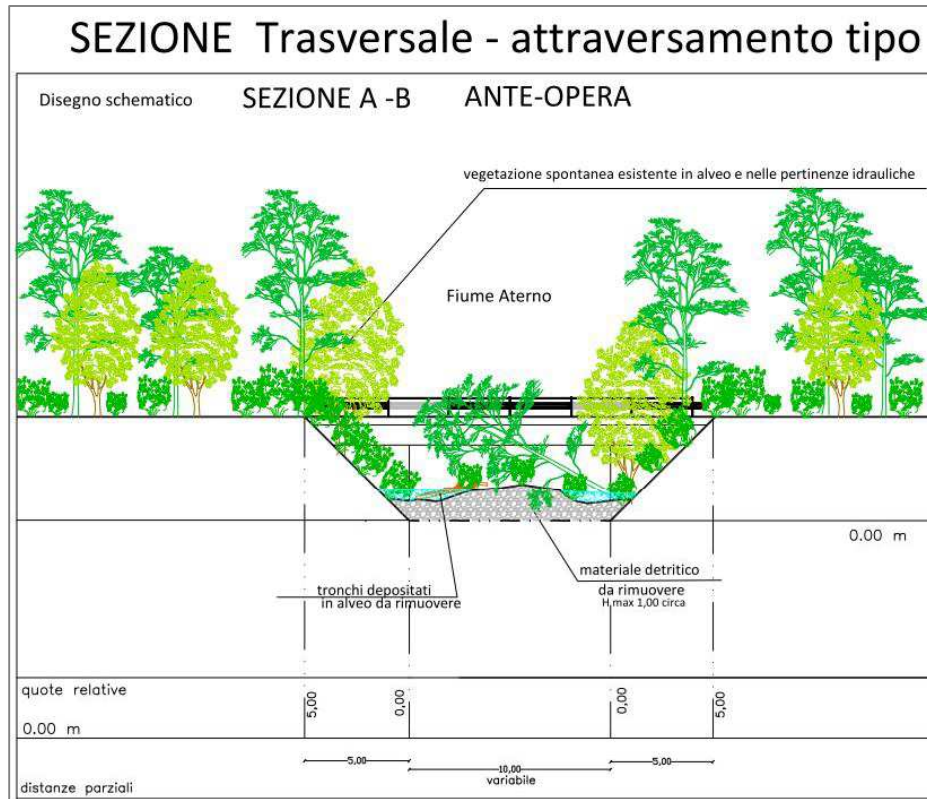
Figura 1. Stralcio TAV02 Perizia dei Lavori con gli interventi tipo da realizzare in corrispondenza dei ponti. Si noti la rappresentazione dell'alveo fluviale come si trattasse di un canale artificiale con sezione definita, rispetto alla quale rimuovere qualunque elemento che non sia la superficie. Il fiume Aterno nel tratto interessato dai lavori è in realtà qualificato quale corso d'acqua naturale (ARTA – Acque superficiali) e il substrato, i cumuli detritici in alveo, la vegetazione acquatica e la vegetazione ripariale sulle sponde e nella fascia perifluviale sono elementi fondamentali del buono stato ecologico-funzionale del corso d'acqua.

In figura 1 è riportato un intervento tipo, rappresentato negli elaborati grafici della Perizia.

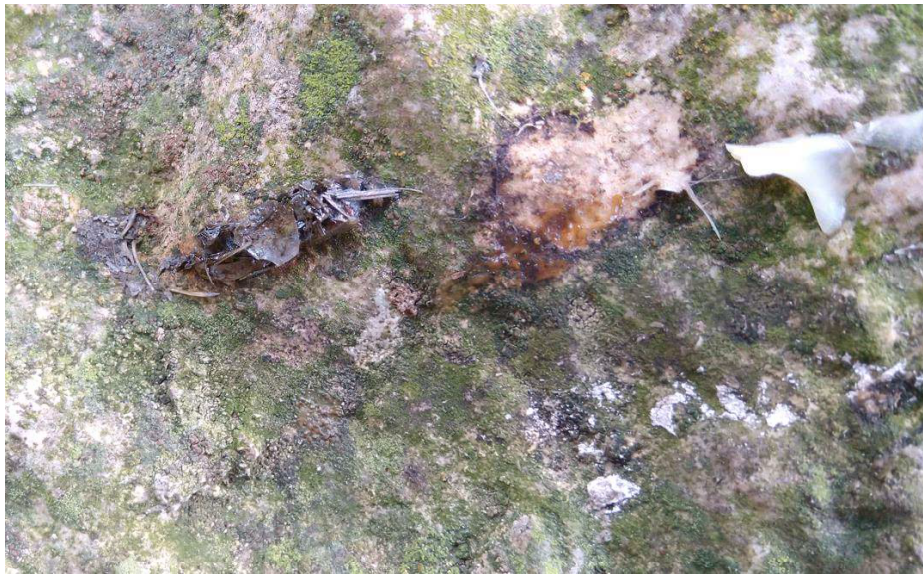
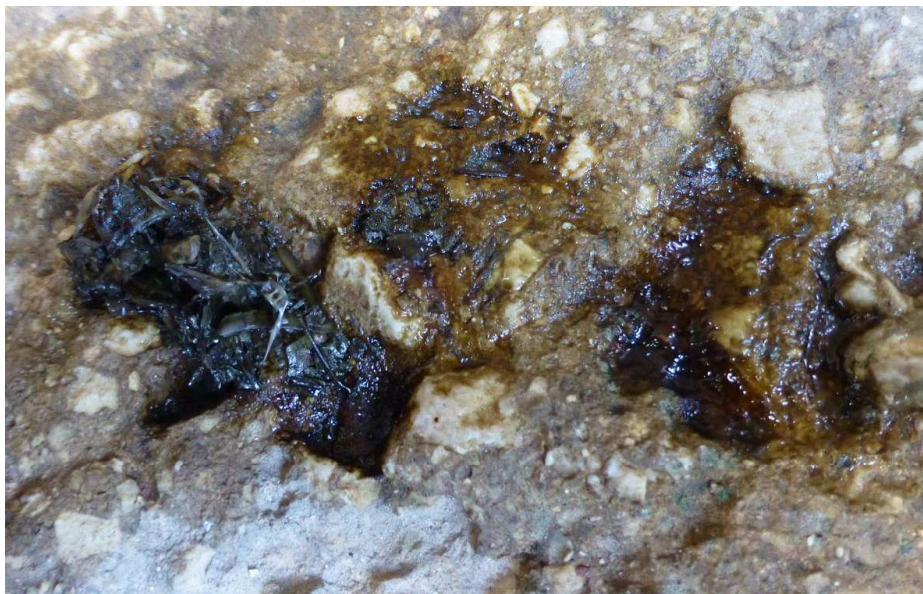
Figura 11. Spraint di lontra rinvenuti in prossimità dei ponti 4 e 5.

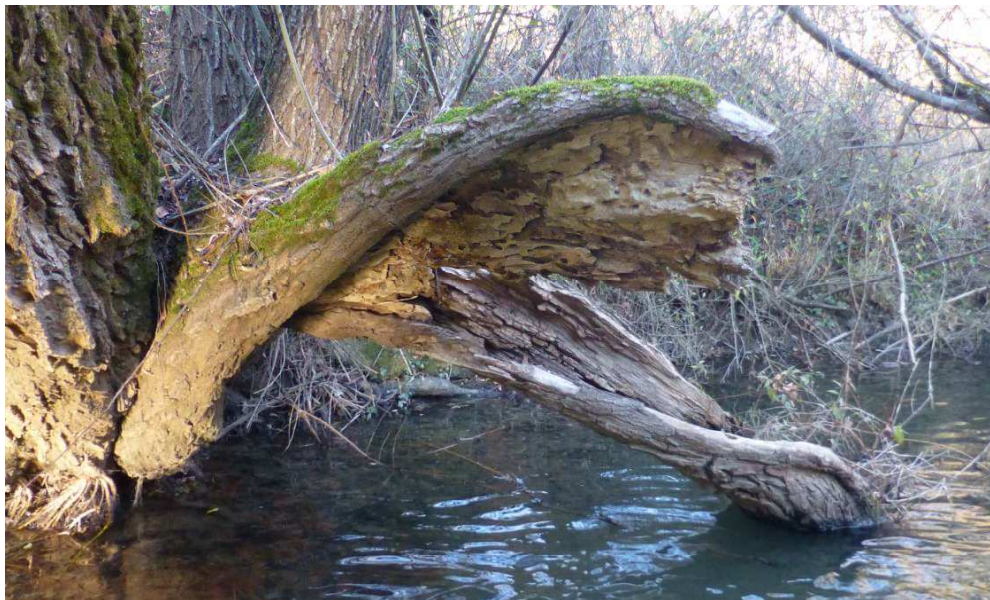
Figura 12 Salice cavitato con ramo piegato in acqua in cui sono visibili gallerie scavate da larve di coleotteri saproxilici.

1997). Non si può escludere la presenza del coleottero anche lungo il tratto di fiume compreso nella ZSC, dato che la sua presenza è anche segnalata nel tratto a valle della ZSC, nel sito “Fiume Giardino-Sagittario-Aterno-Sorgenti del Pescara” (Giangregorio *et al.* 2015). A supporto di una possibile presenza del coleottero è l’interessante rinvenimento di un salice cavitato e parzialmente piegato in acqua in prossimità del ponte 7, in cui sono evidenti i fori prodotti nello xilema da larve di coleotteri saproxilici (fig. 11).

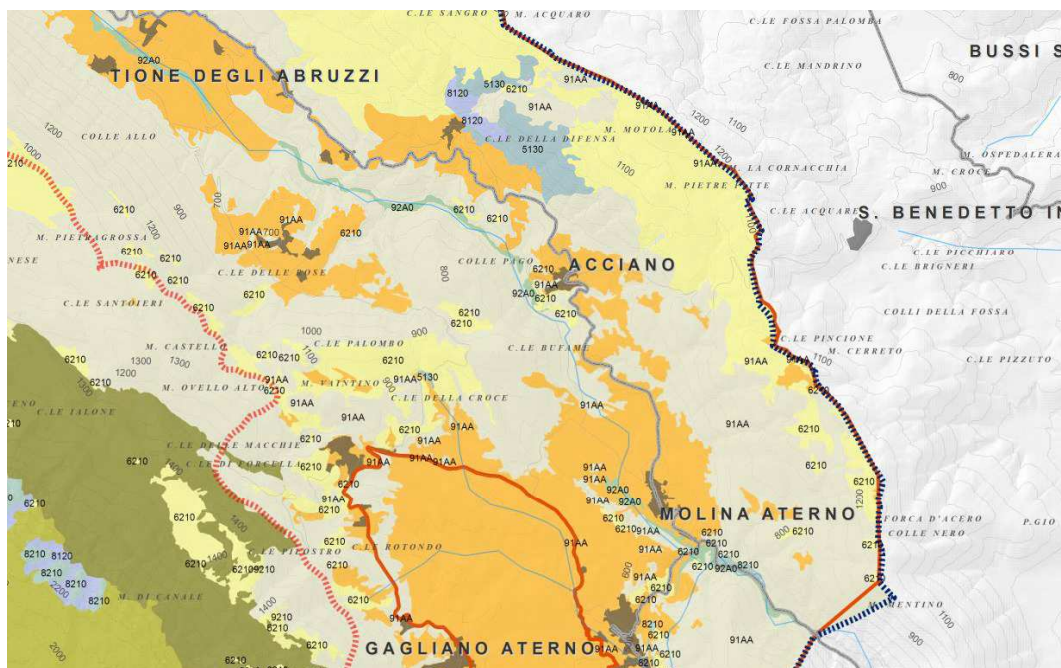
Figura 13 Stralcio della Carta degli Habitat della ZPS Sirente-Velino (PR Sirente-Velino, Giugno 2014)

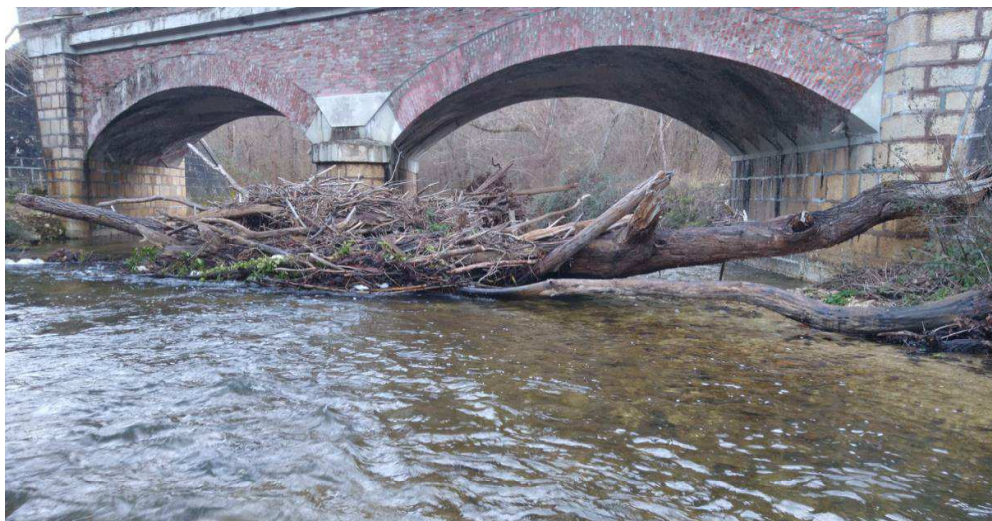
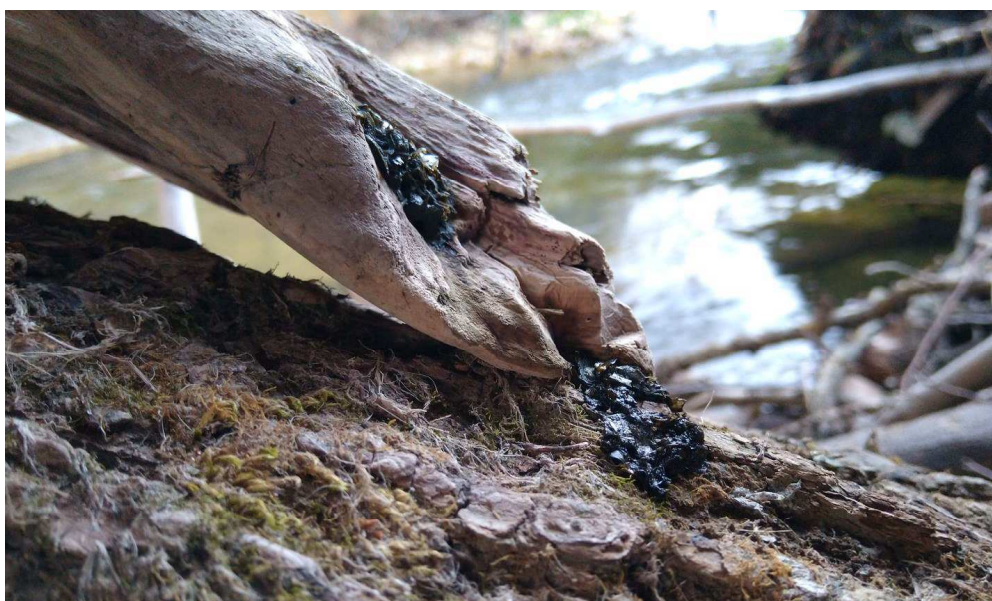
Figura 13 Il grande cumulo legnoso al pilastro del ponte 8 (in alto) probabilmente utilizzato dalla lontra come rifugio diurno, e escrementi di lontra (spraint) su alcuni rami del cumulo (in basso).

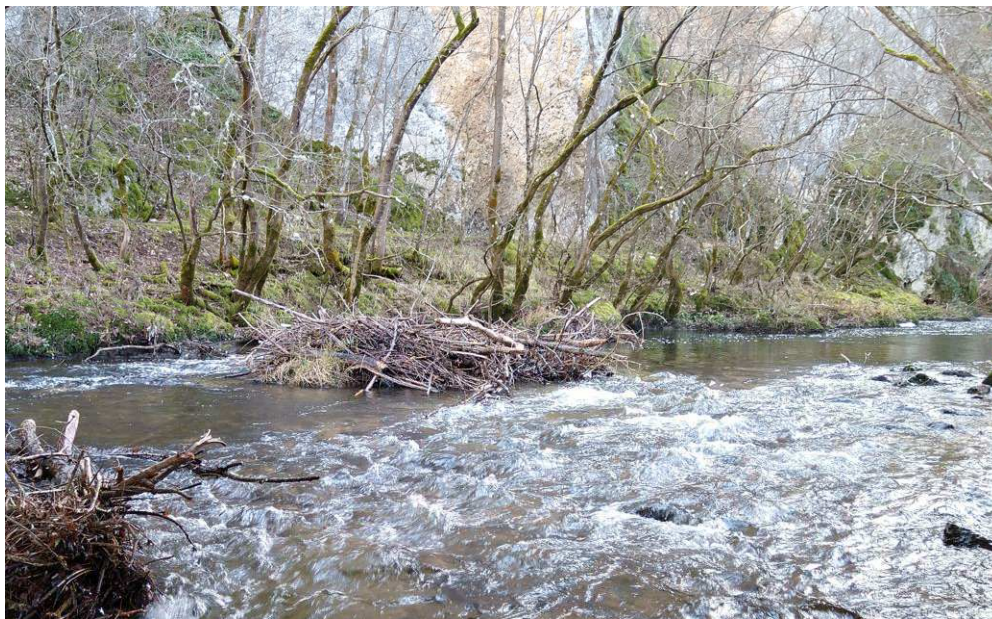
Figura 14. Bell'esempio di *coarse woody debris* (cfr. par. 7.1) lungo il fiume Aterno (a monte del ponte 10)
