CCR-VIA -- COMITATO DI COORDINAMENTO REGIONALE PER LA VALUTAZIONE D'IMPATTO AMBIENTALE

Giudizio n° 4345 Del 19/09/2024
Prot. n° 24/0208693 Del 21/05/2024

Oggetto: Progetto Fiume Aterno – interventi vari – messa in sicurezza zone di interferenza del corso d'acqua con le infrastrutture primarie esistenti (ponti, strade, ferrovie, ecc...). tratto del fiume ricompreso nei territori comunali di Raiano, Molina Aterno, Acciano e Tione degli Abruzzi (AQ) importo complessivo €. 250.000,00 CIG: A023B77745 - CUP: C78H22001560001

Istruttoria Tecnica:

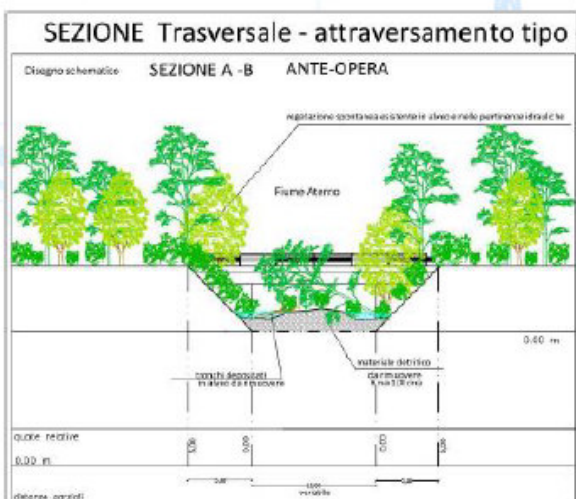
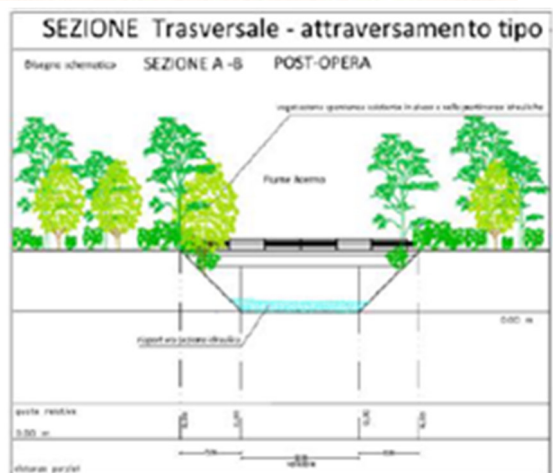
Stralcio TAV02 perizia dei lavori con gli interventi tipo da realizzare in corrispondenza dei ponti

Il nuovo piano dei lavori contenuto nel documento “Relazione di incidenza Ambientale VInCA” inviato dal Genio Civile di L'Aquila come integrazione, prevede:

1. **il decespugliamento di limitate porzioni di sponda** esclusivamente al fine di accedere ad alberi da potare/tagliare; in particolare si prevede il decespugliamento di 100 m² in sponda destra a valle del ponte 2 e di 100 m² in sponda destra a monte del ponte 5;

- 9 m³ di materiale ferroso/cementizio da rimuovere in corrispondenza della spalla del ponte 4;
 - 7 m³ di alveo (materiale litico) in corrispondenza del ponte 5;

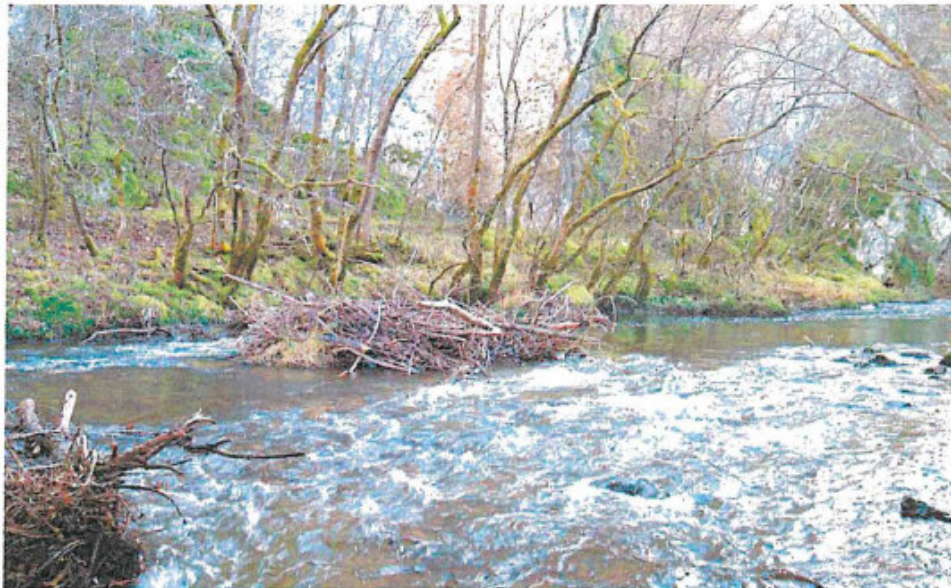
In ecologia fluviale e nella letteratura scientifica sono definiti LWD o Large Woody Debris alberi interi, tronchi tagliati, apparati radicali di alberi o rami di grandi dimensioni, presenti in alveo lungo il corso d'acqua, mentre (Coarse Woody Debris CWD) i woody debris sono cumuli composti da rami di piccole dimensioni, ramoscelli e foglie. Sia i LWD che i CWD sono elementi vitali dell'ecosistema fluviale e la loro rimozione può alterare significativamente, e negativamente, lo stato ecologico-funzionale di un corso d'acqua.

Esempio di coarse woody debris lungo il fiume Aterno (a monte del ponte 10)
