*Valutazione di Incidenza Ambientale:
Interventi di manutenzione FIUME ATERNO – Comuni di Montereale e Cagnano Amiterno.
TAGLIO DI VEGETAZIONE, RIMOZIONE MATERIALE IN ALVEO,
REALIZZAZIONE SCOGLIERE, RICONFIGURAZIONE IDRAULICA.*

3.1 Obiettivo del progetto ed illustrazione dell'intervento

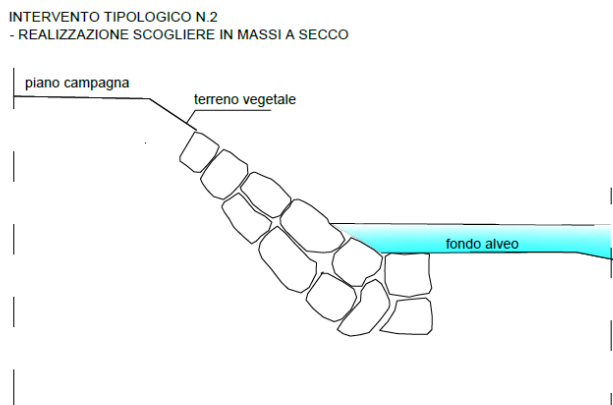
Figura 6. Esempio di scogliera

- Formazione di scogliere fluviali, berme, riempimenti, ringrossi di opere esistenti, con pietrame calcareo o siliceo fornito e posto in opera con adeguato mezzo meccanico, di pezzatura compresa tra 50 e 300 kg, con pietrame minuto di peso inferiore ai 50 kg in percentuale non superiore al 5% per la riprofilatura degli argini. Figura 6.

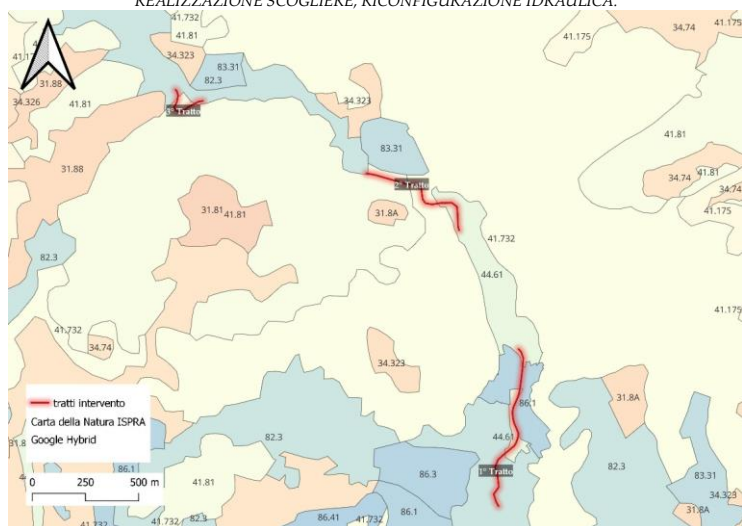
Figura 22. Habitat delle aree di intervento (dato usato come cartografia base Carta della Natura ISPRA)

CODICE	Descrizione habitat Carta della Natura ISTAT
41.732	Querceti a querce caducifoglie con <i>Q. pubescens</i> , <i>Q. pubescens</i> subsp. <i>pubescens</i> (= <i>Q. virgiliana</i>) e <i>Q. dalechampii</i> dell'Italia peninsulare ed insulare
41.81	Boscaglie di <i>Ostrya carpinifolia</i>
44.61	Foreste mediterranee ripariali a pioppo
82.3	Colture di tipo estensivo e sistemi agricoli complessi
86.1	Città, centri abitati

Gli habitat interessati sono riportati nel capitolo 10 e di seguito una tabella riassuntiva che è esplicativa della figura 22.
