COMUNE DI LORETO APRUTINO
(PESCARA)

TAVO CALCESTRUZZI Srl

CAVA IN LOCALITA' MASSERIA PALLADINI
PROCEDURA DI CHIUSURA E SVINCOLO DELLA POLIZZA

VRIFICA DI OTTEMPERANZA - INTEGRAZIONE

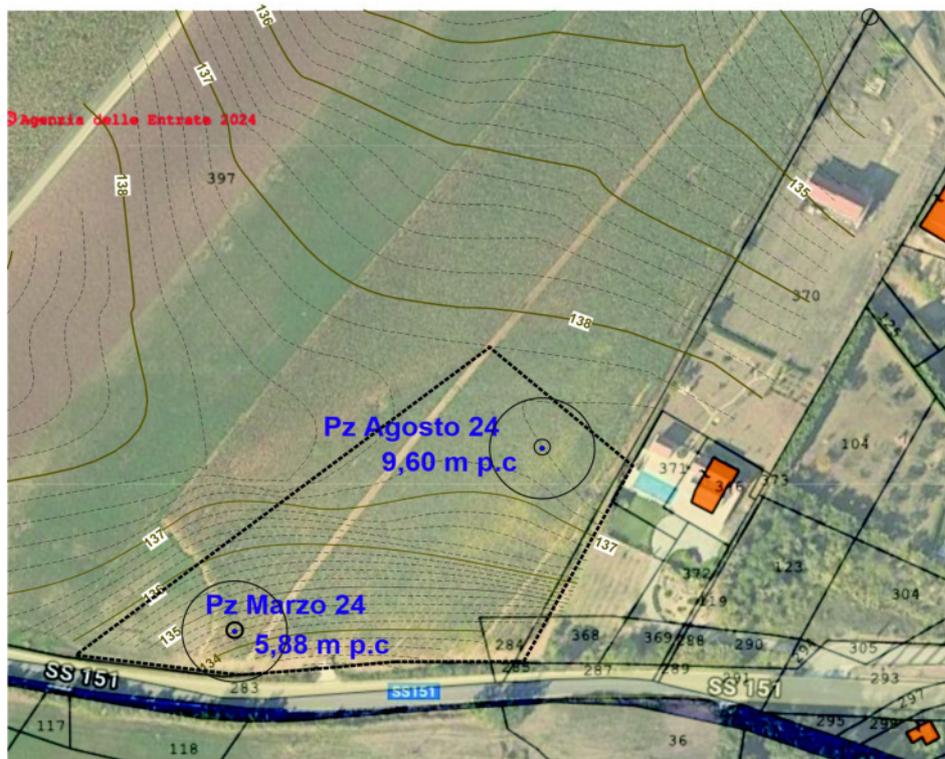
Complessivamente sono stati realizzati nell'area della ex cava due sondaggi: il primo affidato alla Geatek Srl nella primavera scorsa e il secondo, questo mese di Agosto alla TecnoSoil Srl. I due sondaggi sono così ubicati:

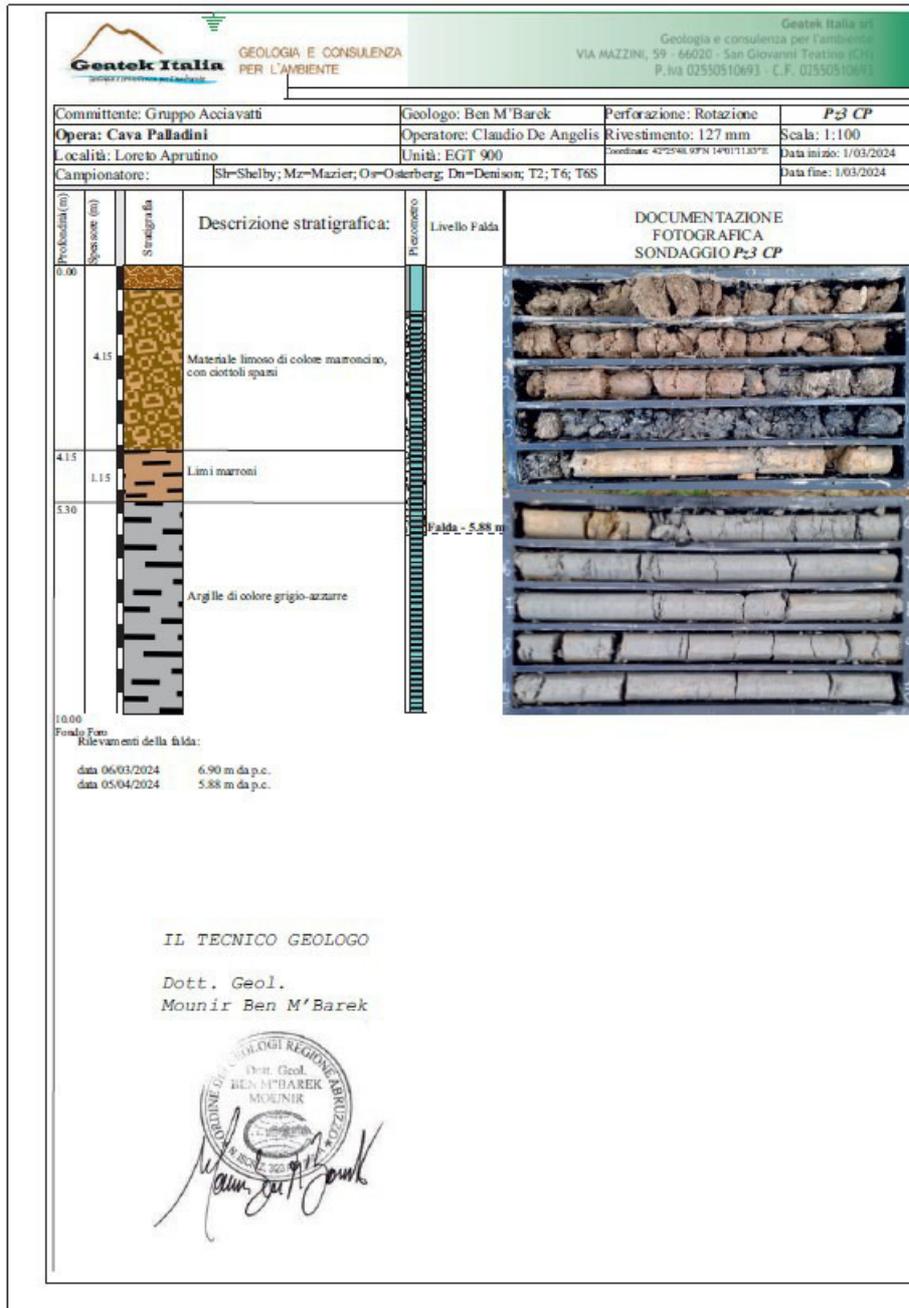
L'esito della prima indagine ha dato la seguente stratigrafia:

Per quanto riscontrato nel primo sondaggio nel Marzo 2024 effettuato il livello dell'acqua misurato è sotto il contatto con il substrato argilloso e impermeabile (cfr. stratigrafia pagina precedente), mentre nel secondo sondaggio è stato registrato un livello all'interfaccia ghiaia-argilla.

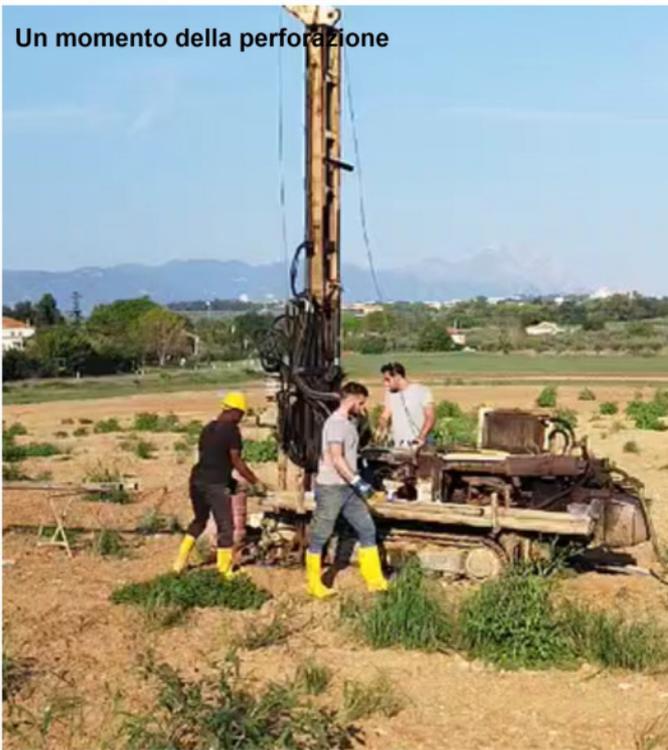
Un momento della perforazione

Seguendo le indicazioni fornite il piezometro, del tipo atossico è stato installato con i sei metri più profondi con spezzoni microfessurati e a seguire fino alla superficie con tubatura "cieca". La perforazione ha richiesto l'uso di tubazioni provvisorie di rivestimento del foro. Il terminale piezometrico è stato protetto con pozzetto metallico alloggiato in getto di boiaccia di cemento. Le cassette catalogatrici sono state portate presso le pertinenze dell'impianto dove sono state descritte e fotografate successivamente.

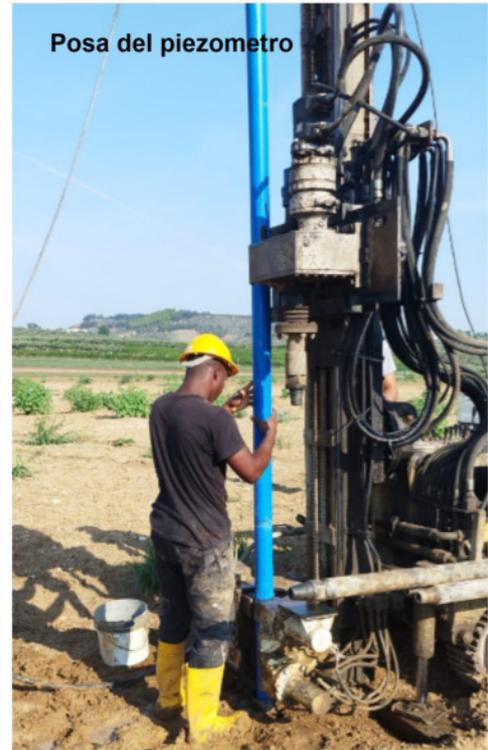
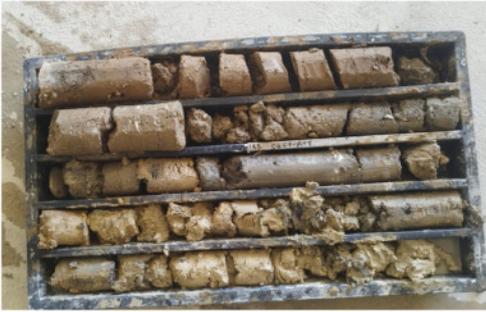
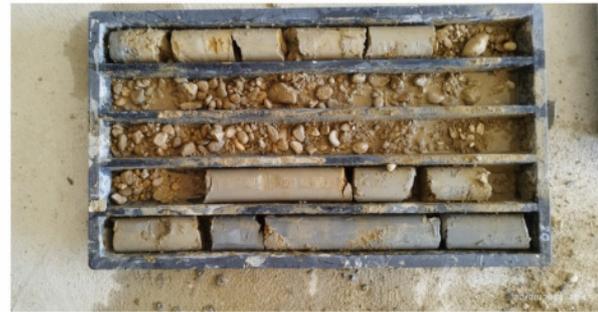
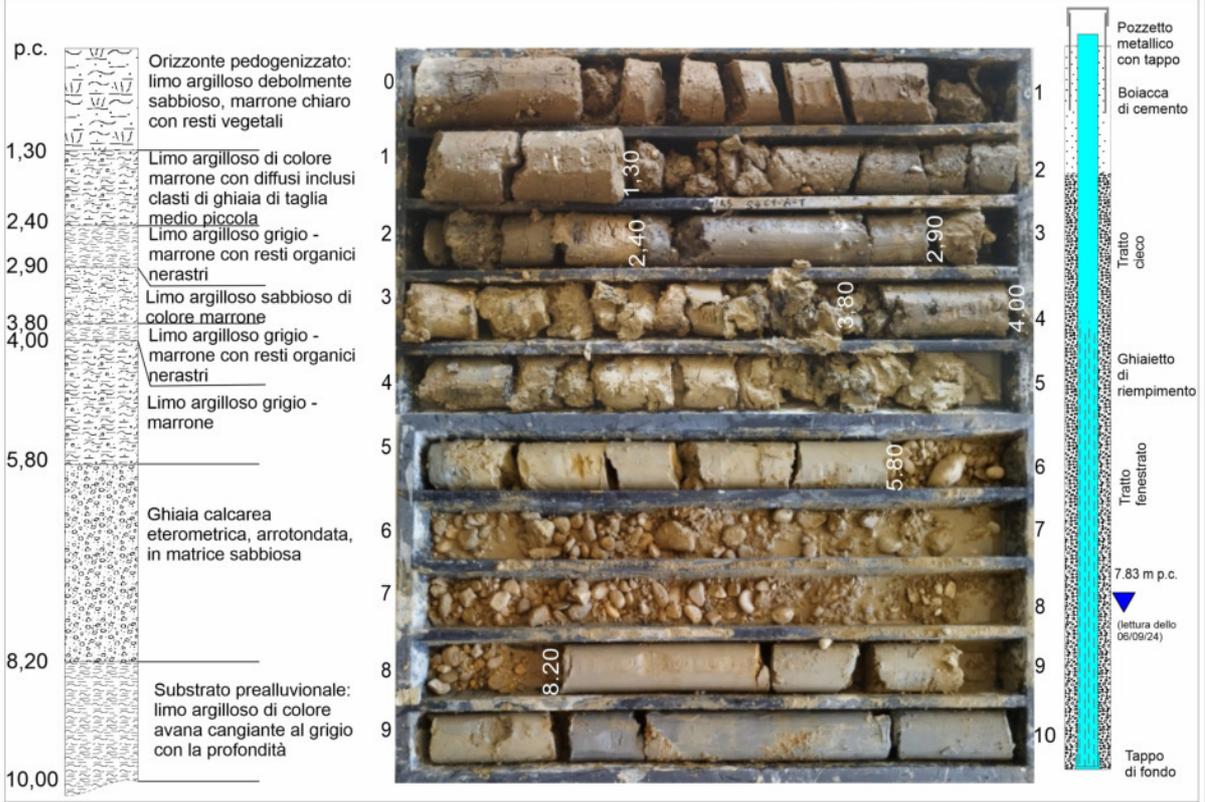
Posa del piezometro

Martedì 3 Settembre è stato svuotato il piezometro con campionatore "bailer". Il 6 Settembre, dopo aver misurato la soggiacenza dell'acqua nel sottosuolo: **- 7,83 m p.c.**, sempre con campionatore "bailer" è stato prelevato un campione di acqua del sottosuolo conservato in bottiglie di vetro scuro e successivamente consegnate al laboratorio per le analisi.

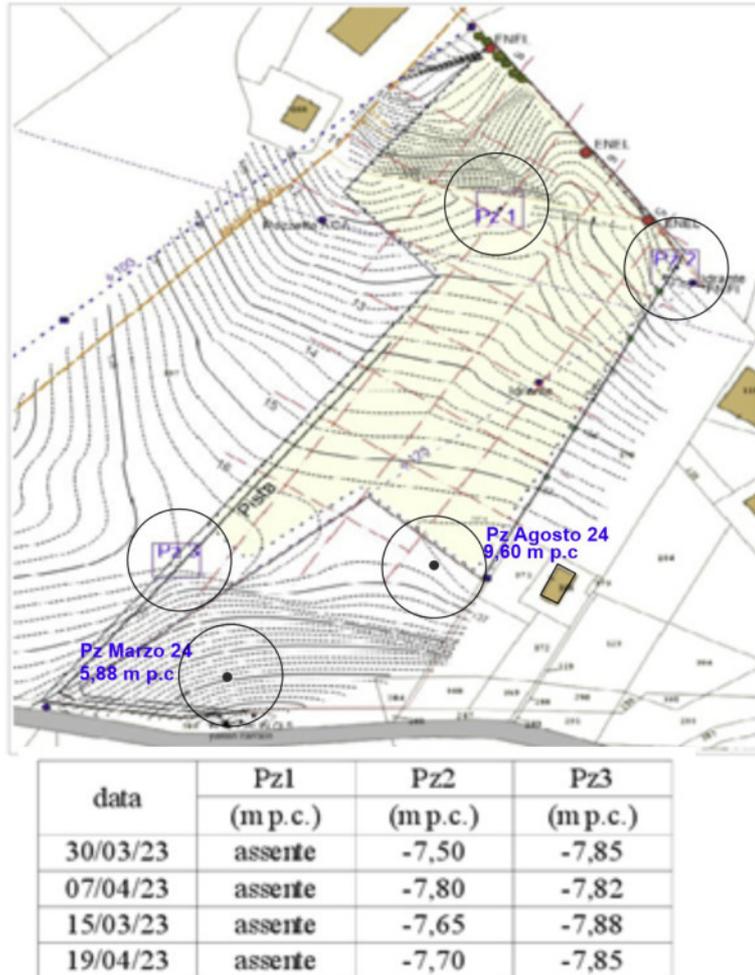
Nella figura viene riproposta la distribuzione dei piezometri via via installati nella zona, l'area campita è la prima proposta della nuova cava con i tre piezometri e le letture effettuate per le quali solo in due di essi si registra presenza di acqua nel sottosuolo. A questi sono stati aggiunti due nuovi piezometri.

Questa soluzione di continuità spaziale dà la misura della inconsistenza e della natura locale di questi accumuli.

Le pratiche agricole (dissodamenti, arature, ecc) hanno obliterato i primi quattro piezometri e oggi rimane efficiente solo l'ultimo (Agosto 2024).

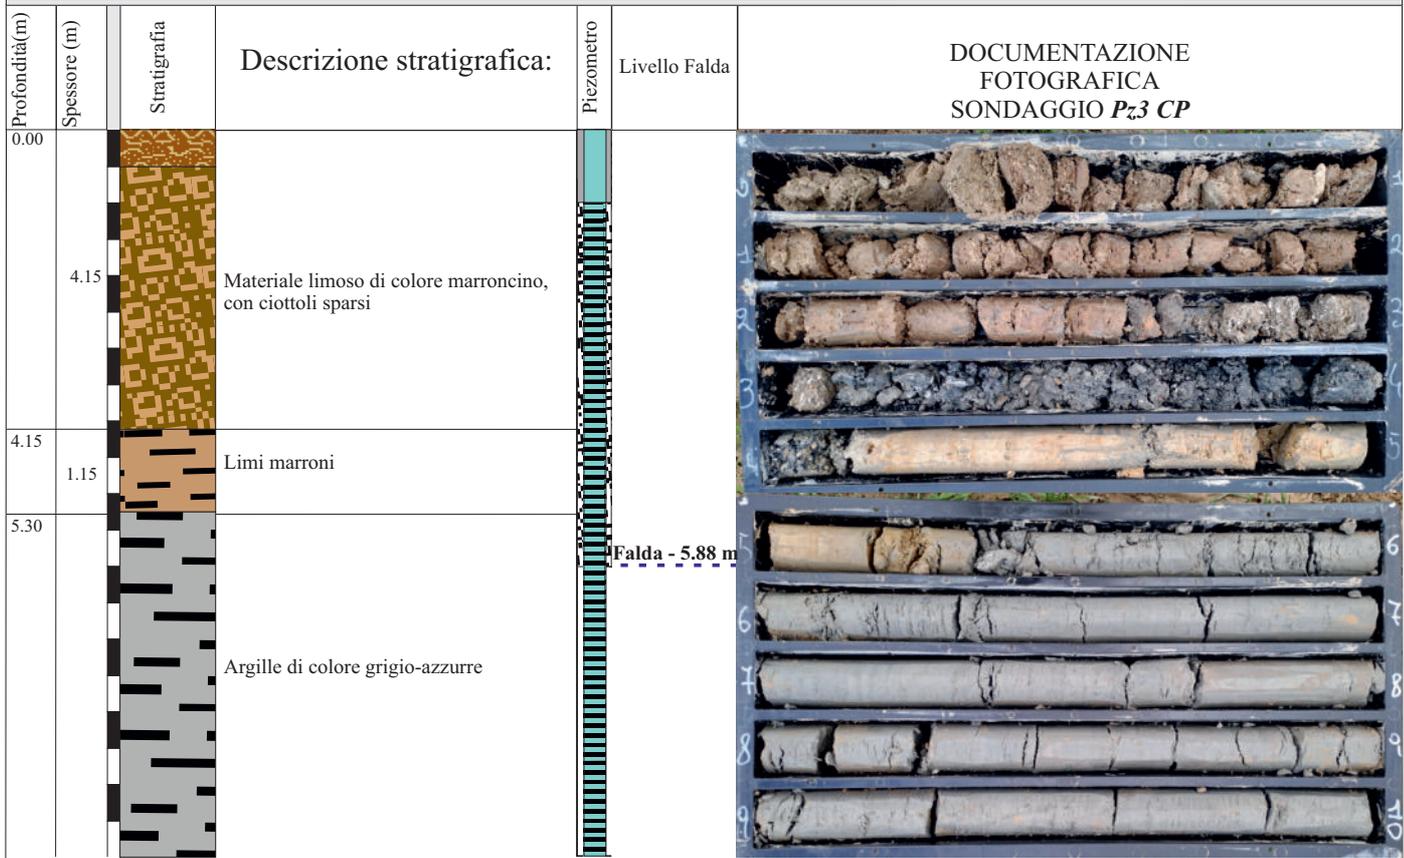
Committente: Gruppo Acciavatti	Geologo: Ben M'Barek	Perforazione: Rotazione	Pz3 CP
Opera: Cava Palladini	Operatore: Claudio De Angelis	Rivestimento: 127 mm	Scala: 1:100
Località: Loreto Aprutino	Unità: EGT 900	Coordinate: 42°25'48.93"N 14°01'11.83"E	Data inizio: 1/03/2024
Campionatore:	Sh=Shelby; Mz=Mazier; Os=Osterberg; Dn=Denison; T2; T6; T6S		Data fine: 1/03/2024

data 06/03/2024 6.90 m da p.c.
data 05/04/2024 5.88 m da p.c.

Il piezometro è stato protetto in testa in superficie con uno specifico pozzetto di protezione, adeguatamente cementato per evitare le infiltrazioni delle acque meteoriche. I tubi piezometrici sono ciechi per i primi 1.00 m e fessurati per i restanti metri.

Nel dettaglio la schematizzazione del piezometro:

Nome	Tratto cieco (m)	Tratto Fessurato (m)
PZ 3 CP	0-1.00	1.00-10.00
