PERIZIA TECNICA

Vasca raccolta liquami denominata 17
Allevamenti Fosso del Gallo s.r.l., località Pianacce
Silvi (TE)

07/10/2024

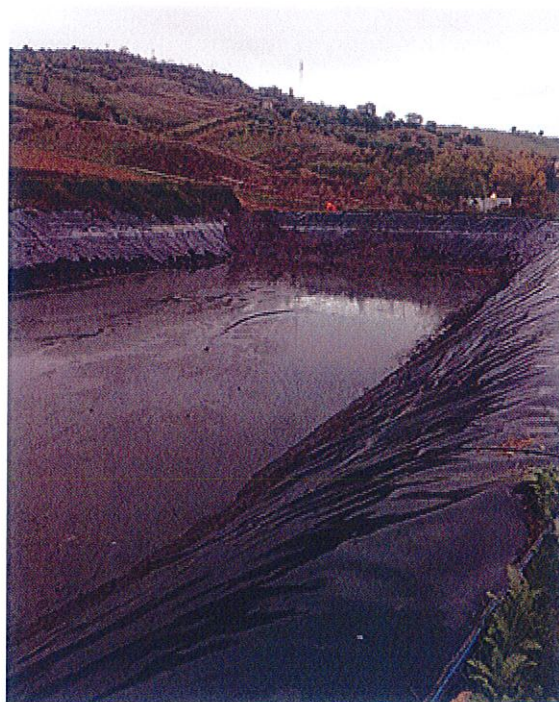
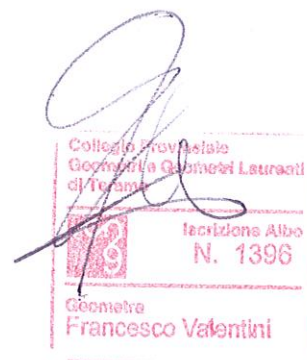
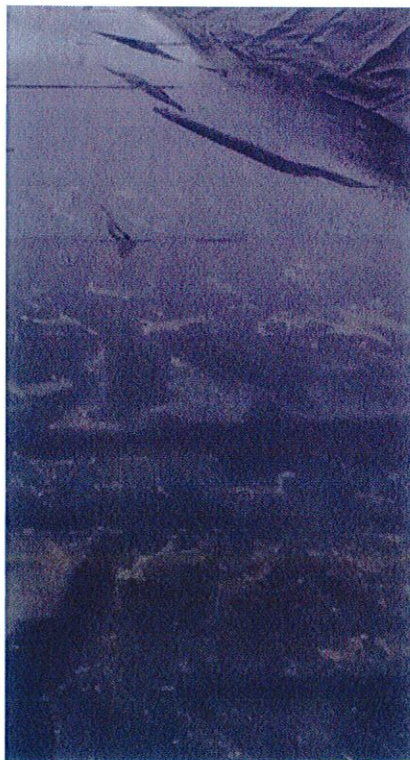
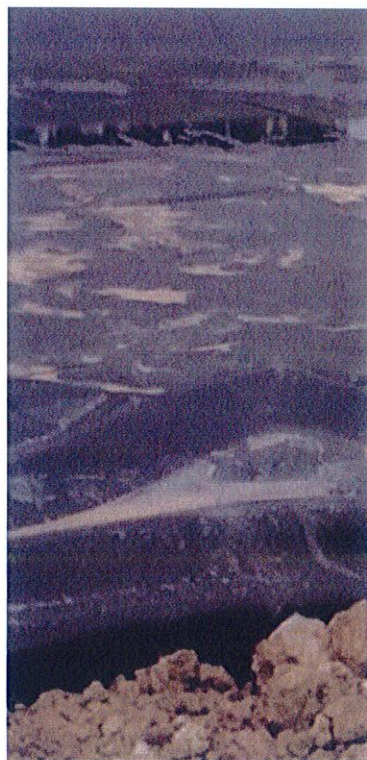
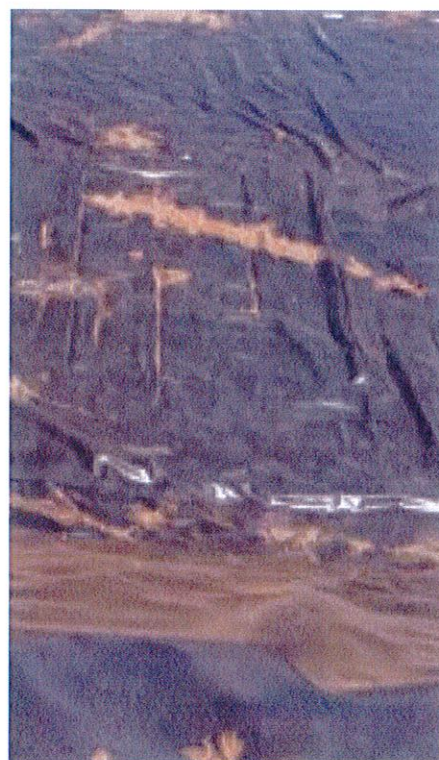
Documentazione fotografica del processo di svuotamento e pulizia del lago per raccolta liquami

Il fondo della vasca presentava materiale semisolido non sollevabile mediante pompa di sollevamento per una altezza variabile da circa 10 cm, l'intervento di pulizia del fondo è stato possibile soltanto con raccolta "manuale" e sollevamento del materiale di sedimento con ausilio di mezzo meccanico, successivamente la pulizia finale è stata possibile solo con getto di acqua, le operazioni sono state effettuate dal personale addetto dell'impianto eseguite con accortezza per non rovinare lo strato di membrana impermeabilizzante.

Attualmente lo stato di conservazione della membrana si presenta in buono stato di manutenzione integro e risulta ben saldato su tutte le intersezioni e sovrapposizioni del telo, la raccolta del semisolido è stata

effettuata dal personale indossando stivali in gomma, movimentato con cariole gommate anche sugli appoggi in ferro e spazzando il fondo utilizzando pale manuali in plastica che infine hanno permesso un risultato ottimale della pulizia senza danneggiamento della membrana.

Il sottoscritto dopo quanto specificato in premessa e dopo il sopralluogo finale, ha constatato lo stato attuale di manutenzione dell'invaso denominato in planimetria con numero "17", e dopo una accurata visione scendendo direttamente sul fondo evidenzia uno stato perfettamente impermeabilizzato con un buono strato di membrana saldata su tutte le giunzioni con assenza di lesioni su pareti e fondo, pertanto si può ATTESTARE che l'invaso ha una tenuta strutturale e impermeabile perfettamente fruibile e funzionale per la raccolta liquami dello stabilimento suinicolo.
