**Istanza di modifica sostanziale dell'A.I.A. n. 86/57 del 19/03/2009  
ai sensi dell'art. 29-nonies Parte II del D.Lgs. 152/2006**

**MONOGRAFIA SONDAGGIO GEOGNOSTICO S4**

**Società Agricola Teramana S.r.l.**

**Allevamento Loc. La Pera, Gissi (CH)**

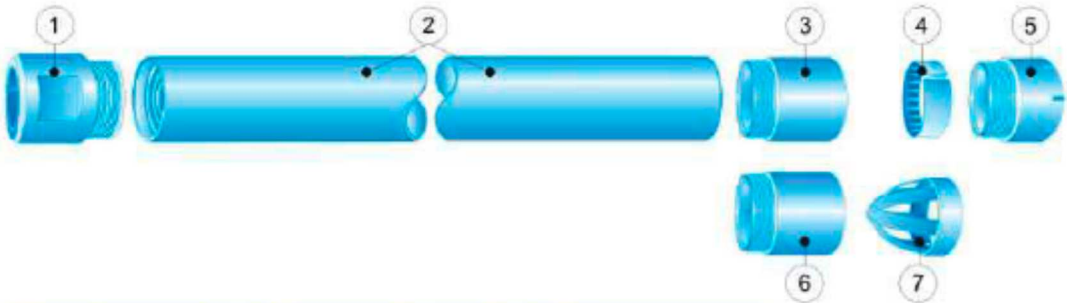
**COMPONENTI CAROTIERE SEMPLICE T1**

POSIZIONE	DESCRIZIONE
ITEM	DESCRIPTION
1	Raccordo carotiere - asta/Rod connection
2	Tubo carotiere/Core barrel (L= 3000 mm)
3	Porta estrattore/Core lifter case
4	Estrattore/Core lifter
5	Corona/Bit
6	Porta cestello/Basket core lifter case
7	Cestello/Basket core lifter

*Carotiere Semplice.*

Il sondaggio è stato eseguito con la tecnica a rotazione, a carotaggio continuo, utilizzando un carotiere semplice, tipo T1, con diametro di 101 mm e con rivestimento a seguire del diametro di 127 mm.

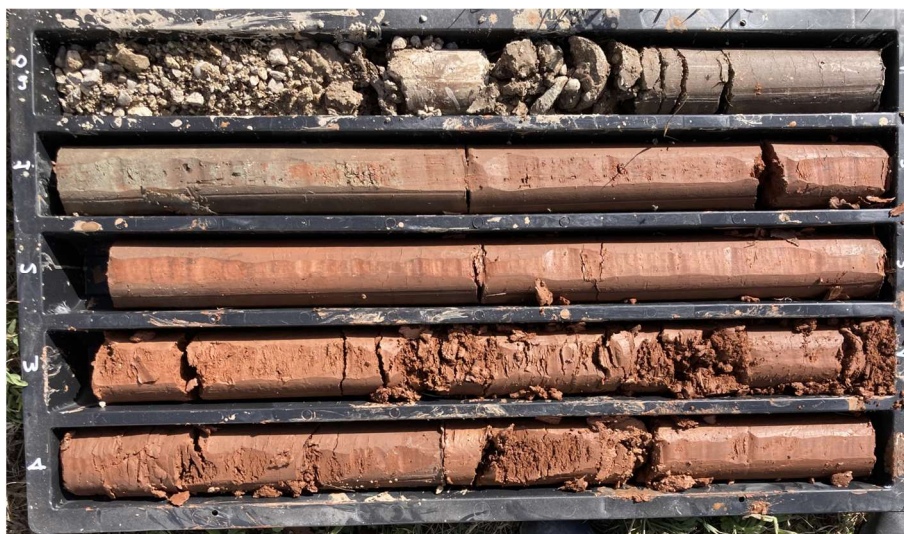
**Sondaggio S4 Cassetta C1 - 0,00/5,00**

Le carote di terreno estratte nel corso dei sondaggi sono state conservate in apposite cassette catalogatrici in PVC, provviste di scomparti da 1.0 m di lunghezza e coperchio apribile. Su tali reperti di sondaggio, il geologo presente in cantiere ha provveduto ad eseguire la descrizione stratigrafica, i cui dettagli sono riportati nella tabella stratigrafica posta in allegato; tutte le cassette sono state infine fotografate.

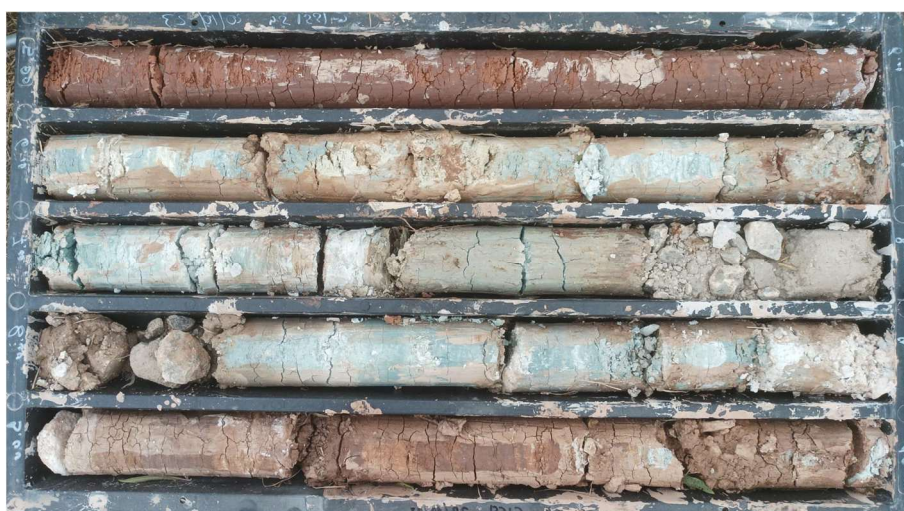
**Sondaggio S4 Cassetta C2 - 5,00/10,00**

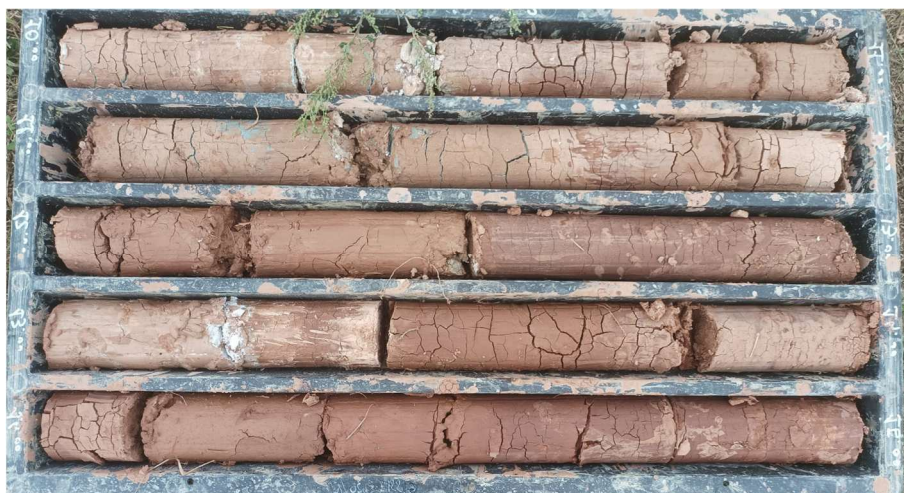
**Sondaggio S4 Cassetta C3 - 10,00/15,00**
