OGGETTO Rapporto Finale dell'Ispezione Integrata Ambientale effettuata presso l'impianto della ditta "HONDA ITALIA INDUSTRIALE S.p.A." sito nel comune di ATESSA (CH). D.lgs. 152/06 parte II titolo III bis.
Provvedimento AIA n° 159/119 del 19/03/2010 e ss.mm.ii.

RAPPORTO CONCLUSIVO DELLE ATTIVITA' DI ISPEZIONE INTEGRATA AMBIENTALE ORDINARIA 2019

**ATTIVITA' ISPETTIVA AI SENSI
DEL DECRETO LEGISLATIVO 152/2006 parte II e ss.mm.ii. - (art. 29-decies)**

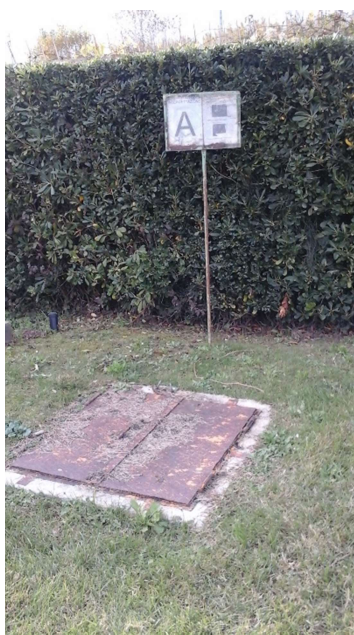
Foto 1: Uscita scarico parziale S1

Durante il sopralluogo si è potuto constatare che in realtà esiste una linea acque di processo che termina con un evaporatore asservito al trattamento dei veli d'acqua delle cabine ABS ed SPC

Tali linee di reflui non sono state adeguatamente descritte dalla ditta e la loro gestione non appare pienamente condivisibile in quanto l'unico evaporatore funzionante è utilizzato al solo fine di ridurre la quantità di rifiuti prodotti.

- ⇒ Descrivere dettagliatamente mediante schema di flusso il percorso e i trattamenti cui sono sottoposti i reflui di verniciatura e di cataforesi.
- ⇒ Fornire le caratteristiche dell'evaporatore e delle vasche di accumulo del velo d'acqua verniciatura e lavaggi cataforesi, nonché il dettaglio dei rifiuti prodotti da tali attività
- ⇒ Prevedere la copertura delle vasche di accumulo in quanto sorgenti di emissioni diffuse anche mediante teloni.

- ⇒ Produrre una proposta tecnica circa il possibile collettamento dello scarico S1 alla rete idrica. In alternativa, in considerazione del non utilizzo di tale scarico, si propone la sua chiusura definitiva.

- L'utilizzo di tale scarico secondo le modalità descritte dalla ditta configurerebbe uno smaltimento non autorizzato: deve essere presente un sistema di collettamento stabile fra lo scarico S1 e la rete fognante eventualmente equipaggiato con flangia cieca in uscita in caso di non utilizzo di S1. Al contrario, qualora la ditta decida di realizzare il collegamento alla rete fognaria, dovrà attrezzare lo scarico S1 con un misuratore di portata e un autocampionatore.

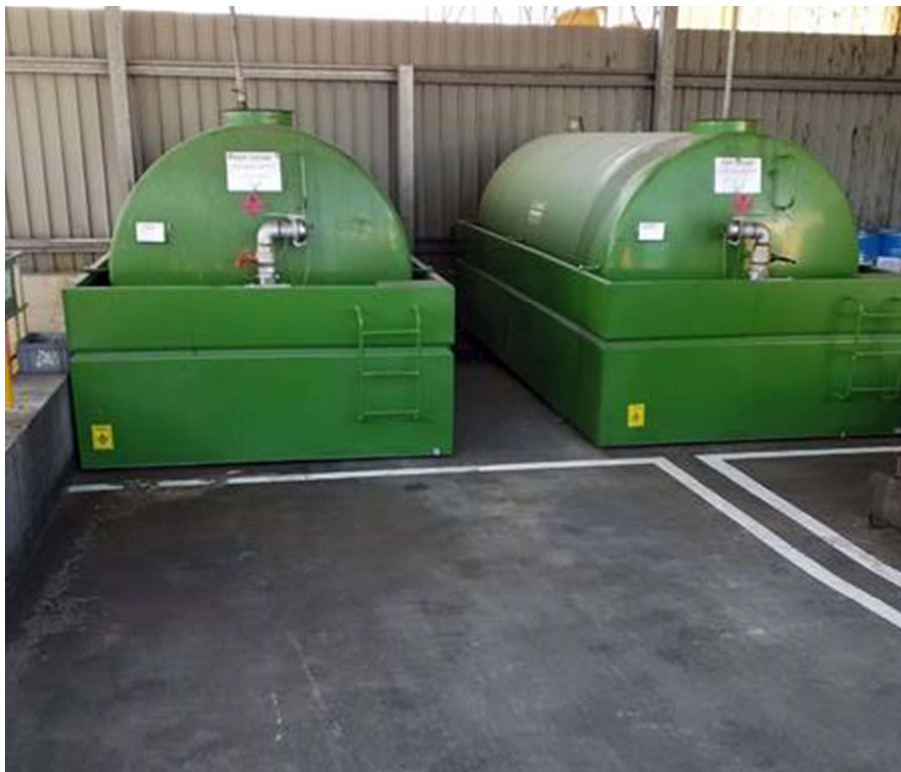
*Foto 2: deposito temporaneo del rifiuto codice EER 120109**

L'area è apparsa organizzata, opportunamente delimitata e dotata di segnaletica. Non è stata rilevata alcuna diversa disposizione di rifiuti da quella riportata nella planimetria aggiornata. La ditta ha dato seguito a quanto richiesto nel 2017:

- ⇒ Ha realizzato il deposito del rifiuto avente codice EER 120109* fuori terra con vasca di contenimento dedicata.

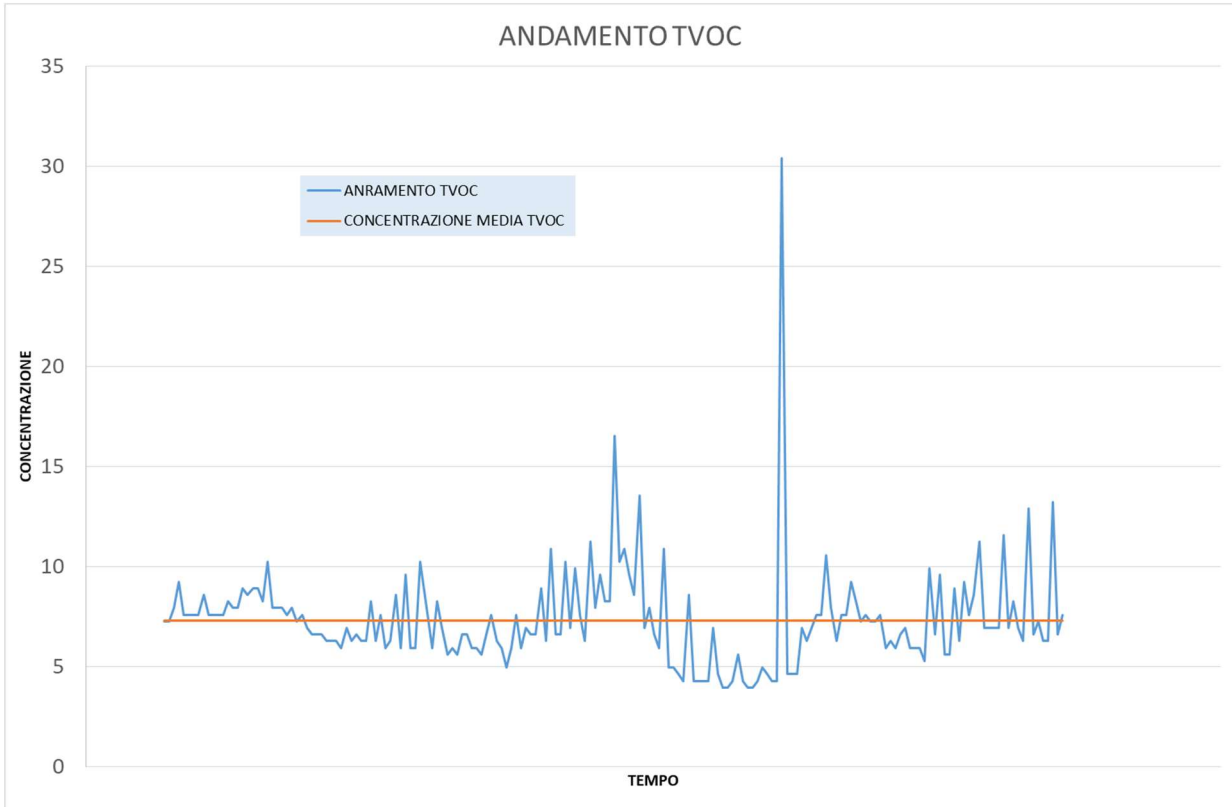
Il campionamento ha evidenziato la piena conformità alle disposizioni normative. Al momento del campionamento il PC non era a pieno carico (circa l'80%), in quanto la fase di lavorazione non era particolarmente gravosa. Anche i livelli di concentrazione degli inquinanti gassosi quali CO, NOx, rilevati durante i controlli, sono risultati ampiamente inferiori ai limiti autorizzati.

Grafico 1: ANDAMENTO DEL TVOC DURANTE LE OPERAZIONI DI CAMPIONAMENTO
