OGGETTO: D.lgs. 152/06 parte II titolo III bis
Rapporto Finale dell'Ispezione effettuata presso l'impianto della ditta "LATERIZI VALPESCARA S.r.l." sito nel comune di BRECCIAROLA (CH).
AIA n. 104/83 del 27/03/2009 integrata con provvedimento n. 178 del 16/02/2012.

RAPPORTO CONCLUSIVO DELL'ATTIVITÀ DI ISPEZIONE INTEGRATA AMBIENTALE ORDINARIA 2022-2023

Produzione di Laterizi

Ditta LATERIZI VALPESCARA S.r.l.

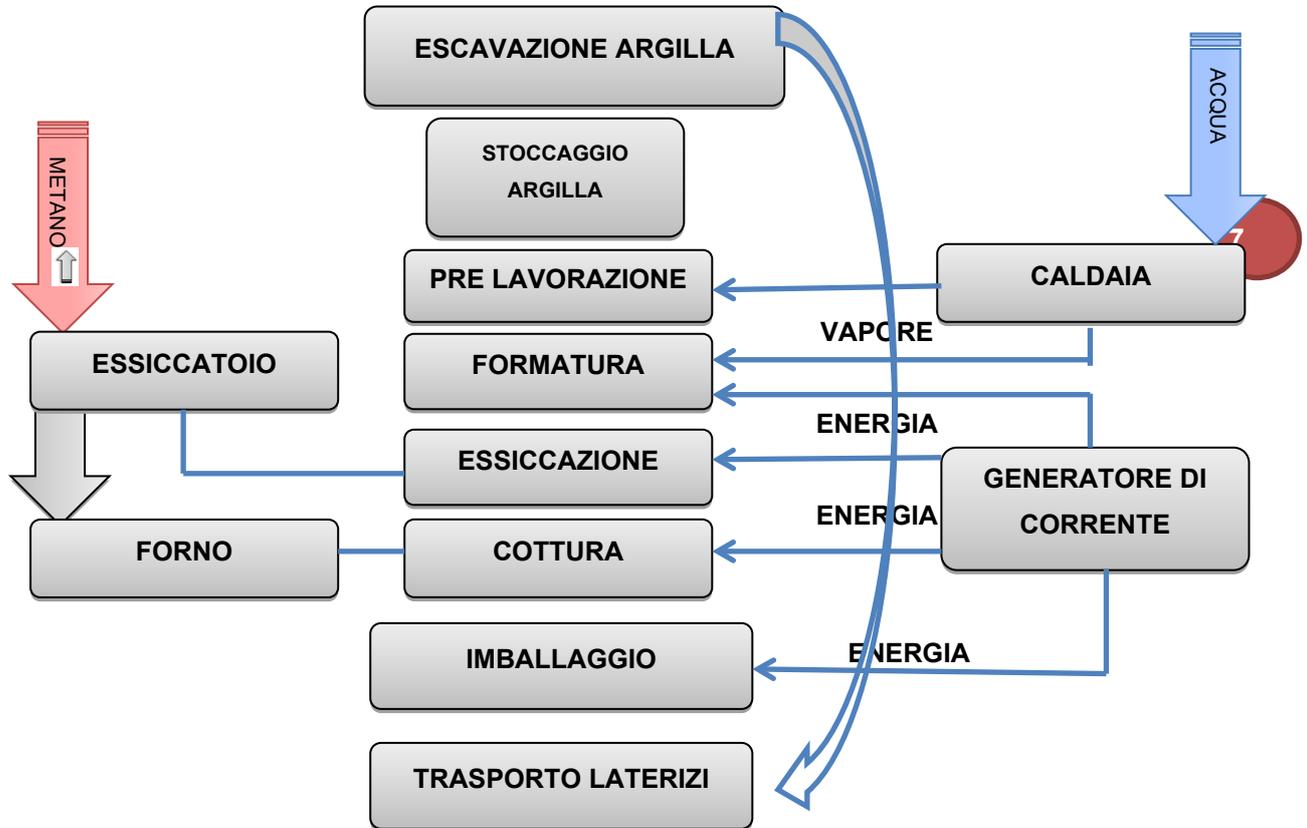
SCHEMA DI FLUSSO CICLO PRODUTTIVO

- Escavazione dell'argilla e stoccaggio
- Pre-lavorazione
- Formatura
- Essiccazione
- Cottura
- Imballaggio

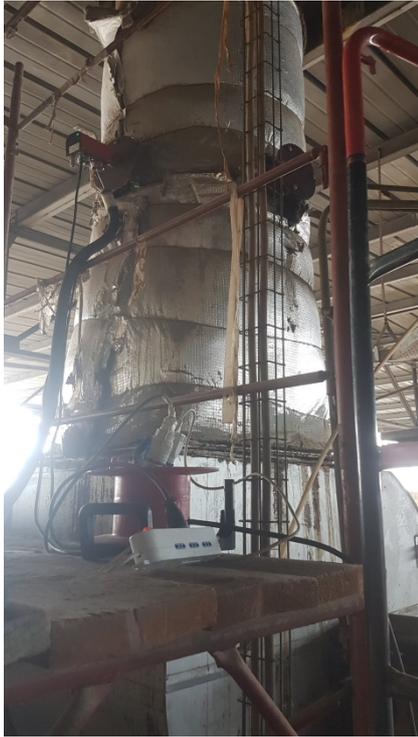
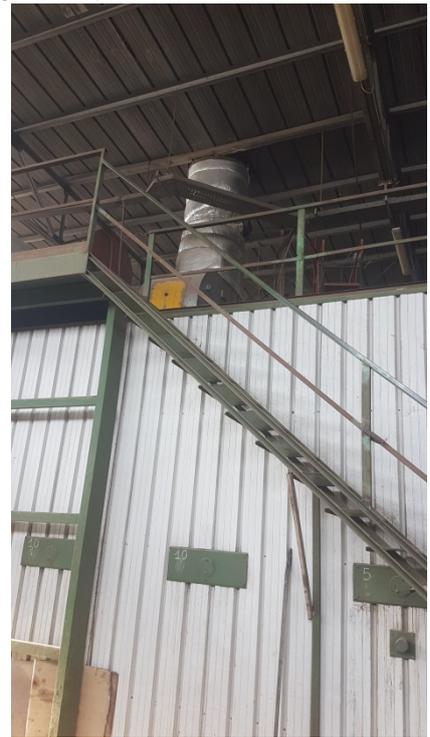
FOTO 2 CAMINO FORNO COTTURA E1

In merito alla postazione del camino E1 asservito al forno di cottura laterizi, i tecnici Arta hanno evidenziato la necessità di ampliare il soppalco calpestabile con ringhiera di protezione su tutto il perimetro. Nel corso del sopralluogo di chiusura, la ditta ha mostrato il preventivo di spesa in merito agli interventi di cui sopra, da eseguire sulla postazione di campionamento sul camino E1.

⇒ La ditta dovrà migliorare quanto prima la postazione di campionamento del camino E1 implementando la soluzione proposta sull'offerta economica acquisita nel corso del sopralluogo, allo scopo di consentire ai tecnici il campionamento in sicurezza.

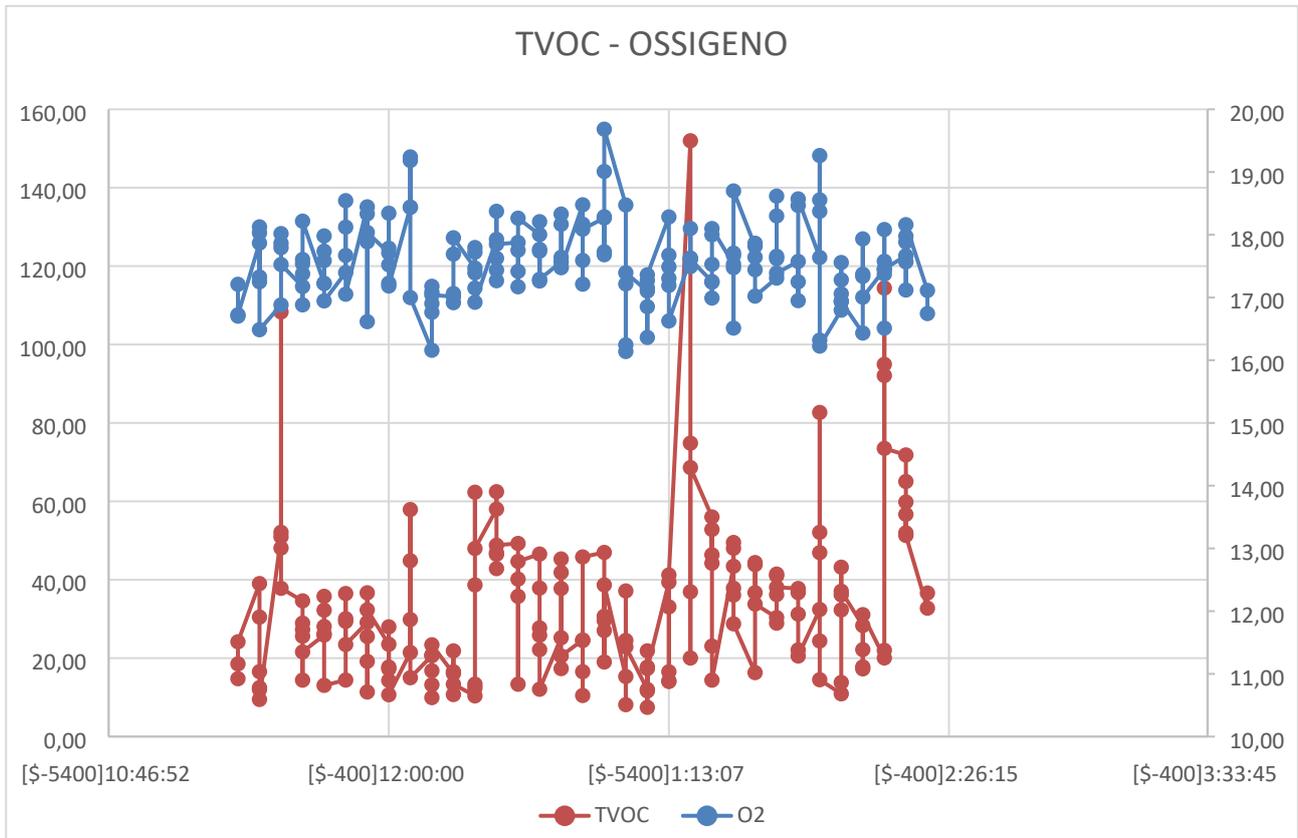
GRAFICO 4 ANDAMENTO DEL TVOC - OSSIGENO

Al momento del campionamento l'impianto era regolarmente in funzione e a pieno carico. Non si sono verificate anomalie durante le fasi di campionamento. Sono state eseguite determinazioni della durata di tre ore per tutti i parametri oggetto di indagine ovvero secondo tempistiche conformi alle metodiche utilizzate e alle disposizioni di legge. Di seguito si riportano i grafici dei seguenti parametri monitorati CO, NOx e TVOC.

I valori di emissione riscontrati sono risultati essere conformi ai VLE autorizzati. Relativamente ai parametri analizzati si sono rilevati valori sensibilmente inferiori ai VLE.

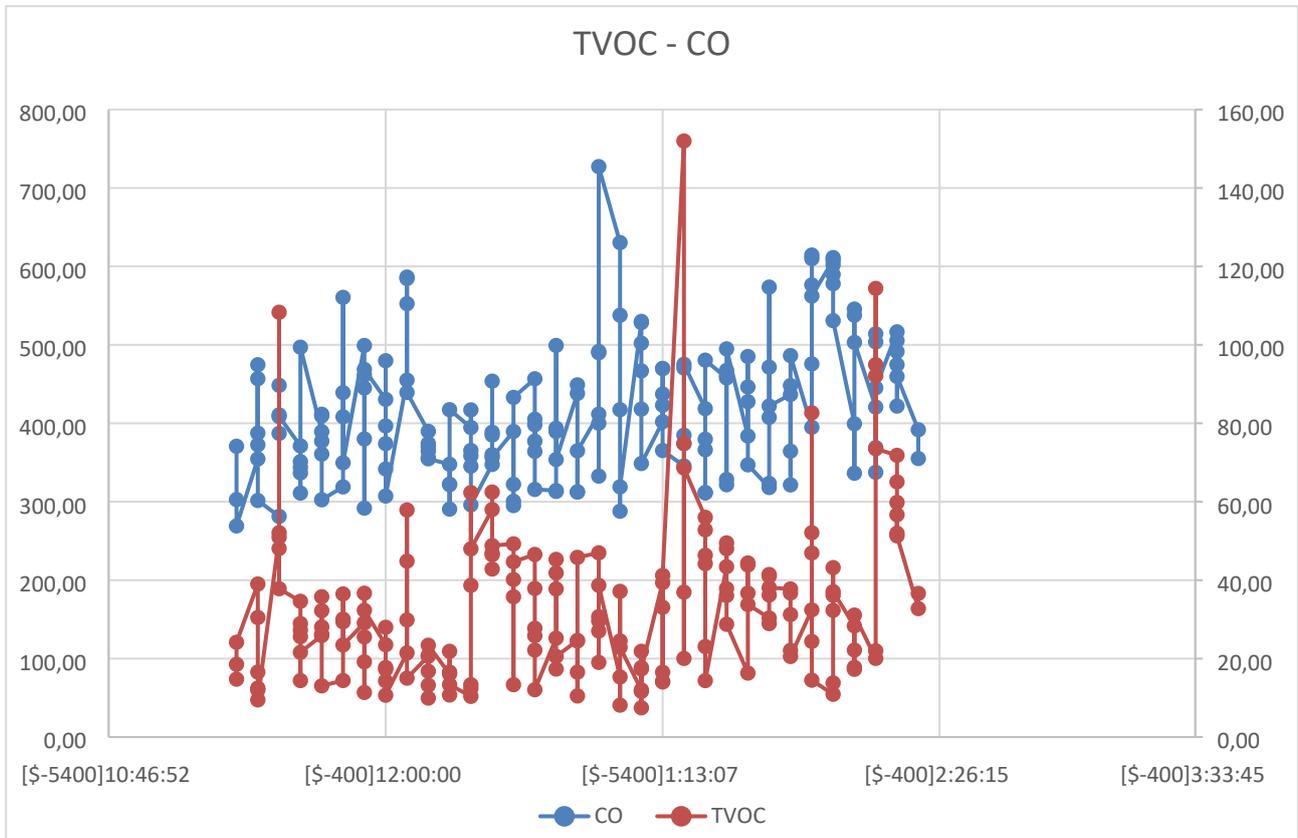
GRAFICO 6: ANDAMENTO DEL TVOC - CO

In merito ai parametri analizzati da Arta al camino E1, si rileva un sostanziale allineamento rispetto ai valori riportati nell'autocontrollo 2021 ad eccezione del parametro CO che è risultato sensibilmente più elevato nel campionamento di Arta (400 mg/Nm³ rispetto a circa 150 mg/Nm³).

Tuttavia l'andamento del CO è risultato nel corso degli anni abbastanza fluttuante, fluttuazione compatibile con il processo in questione.

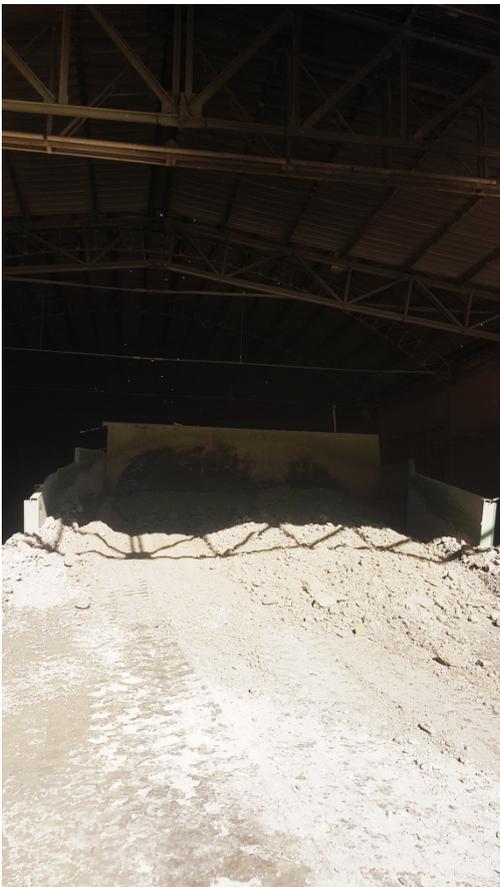
FOTO 8 CARICO ARGILLA

In data 26/04/2023, i tecnici Arta hanno effettuato un sopralluogo al fine di verificare le modalità di carico dell'argilla con il mezzo meccanico pala dalla cava al nastro trasportatore; ci si è soffermati, soprattutto nella fase iniziale del processo, quella più soggetta alle emissioni diffuse, prelavazione e preparazione. Al momento dell'ispezione l'attività di carico dell'argilla era in atto e non si è rilevata la presenza di emissioni diffuse.
