Rapporto Finale dell'Ispezione effettuata presso l'impianto della ditta "De Cecco" sito nel comune di Fara S. Martino (CH)

RAPPORTO CONCLUSIVO DELLE ATTIVITA' DI ISPEZIONE INTEGRATA AMBIENTALE ORDINARIA 2021

DITTA DE CECCO

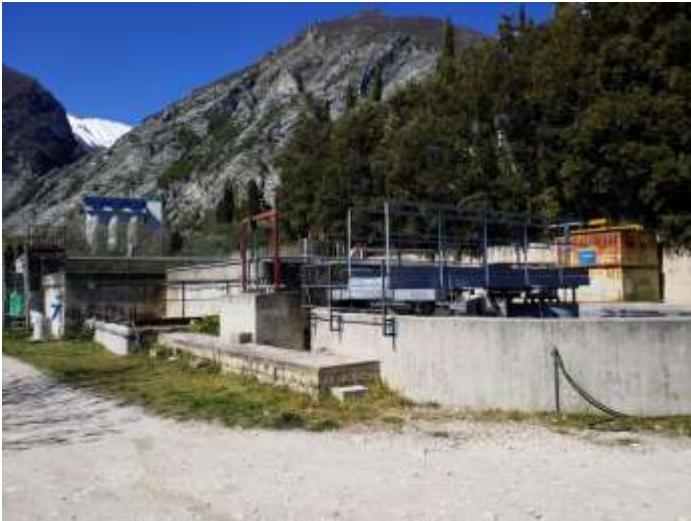
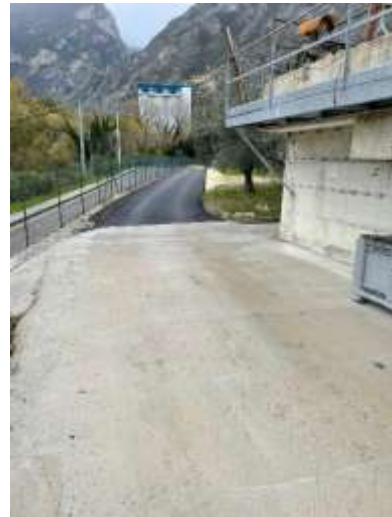
L'attività ispettiva svolta in data 08/04/2021 è consistita in primo luogo in un confronto puntuale della situazione rilevata in situ con quanto riportato nell'AIA vigente in merito alla sezione delle acque. La rete idrica è sostanzialmente invariata rispetto a quanto riscontrato nell'ispezione del 2014. E' stato eseguito il controllo visivo sull'impianto di depurazione biologico. Durante il sopralluogo e nel corso dell'iter istruttorio è stato richiesto alla ditta di verificare la potenzialità nominale dell'impianto di depurazione e di attivarsi al fine di migliorare le prestazioni dell'impianto secondo quanto richiesto dalle BAT e di prevedere una pavimentazione impermeabile nelle pertinenze del depuratore.

Foto 1, Foto 2 impianto di depurazione chimico-fisico ad aprile 2021

- ⇒ *Durante la visita ispettiva in data 08/04/2021 si è rilevato che le operazioni di trattamento in termini di dosaggio flocculante e dosaggio ipoclorito di sodio sono eseguite senza alcun collegamento con la portata né è stato rinvenuto il misuratore di potenziale redox descritto nella documentazione del 2012.*
 - *L'installazione di tale dispositivo in feedback collegato alla pompa di dosaggio dell'ipoclorito è ritenuta indispensabile per il corretto funzionamento del depuratore, tanto più considerando che il recettore finale è il torrente verde.*

Nel corso del sopralluogo di chiusura ispezione del 02/12/2021 si è potuto rilevare che la ditta ha implementato i dispositivi di controllo a servizio del depuratore come richiesto.

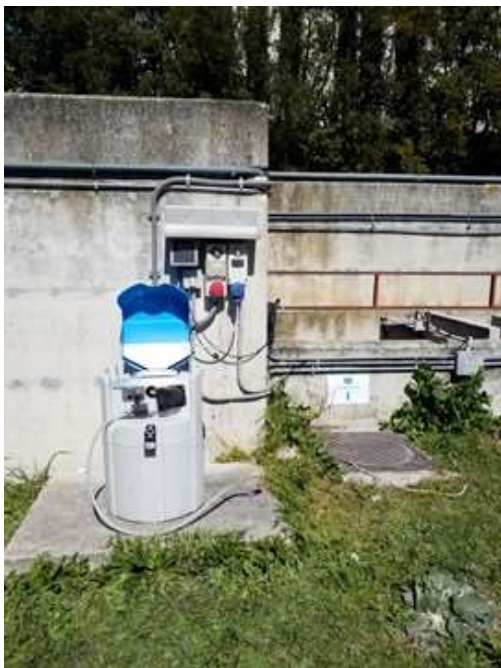
In data 08/04/2021 è stato effettuato un campionamento delle acque di scarico industriali, modalità medio composito temporizzato tre ore, pozzetto di ispezione "scarico finale" denominato **(S1)**, scarico in acque superficiali (torrente verde). Il campionamento è stato effettuato con la finalità di verificare il rispetto dei limiti tabellari di cui riportati alla Tab 3 Allegato 5 Parte III del D.L.gs 152/206 e stabiliti in autorizzazione. Al momento del campionamento l'attività produttiva era in regolare svolgimento, infatti lo scarico del depuratore attraverso S1 era in corso.

Foto 3: pozzetto di ispezione uscita trattamento

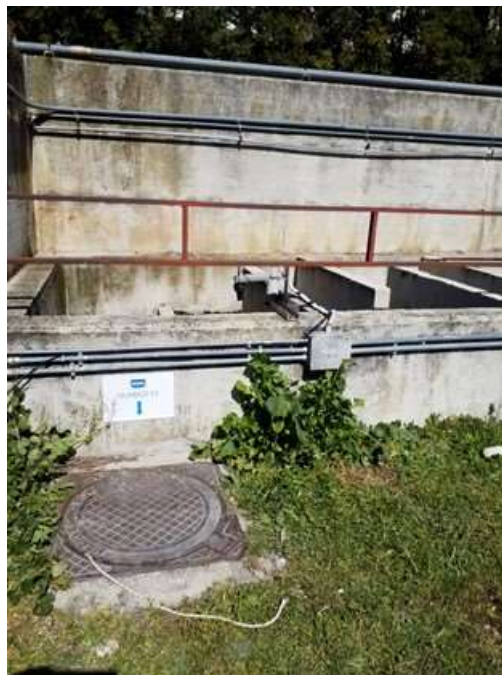
Foto 4 S1 uscita trattamento

Limitatamente alle prove eseguite, il campione ha evidenziato la **conformità** alle disposizioni normative ovvero la non conformità ai valori limite di scarico in corpo idrico superficiale riportati nella tabella 3 dell'allegato V alla parte III del D.lgs. 152/06.

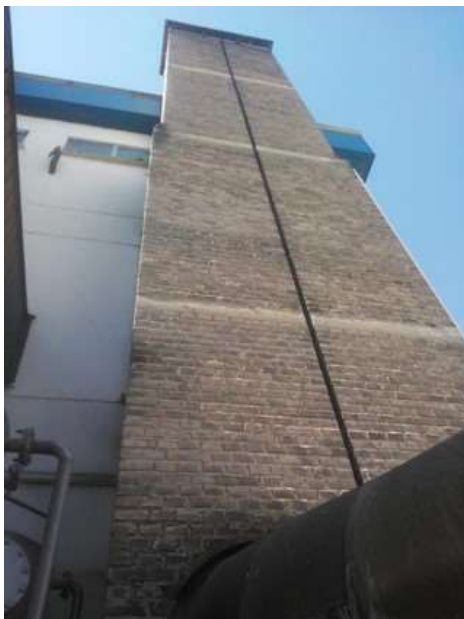
Al momento del campionamento l'impianto era regolarmente in funzione in condizioni di regime ed il carico di processo era circa il 100%. Al momento delle operazioni non vi sono state riscontrate anomalie per quanto riguarda l'accesso in sicurezza sul camino **2P** oggetto di verifica

Foto 5: caldaia produzione vapore emissione 2P

E' stata rilevata la piena conformità al VLE autorizzati.

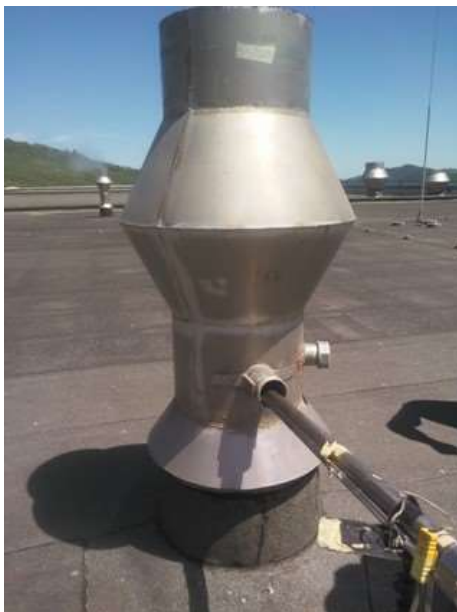
Al momento del campionamento l'impianto era regolarmente in funzione in condizioni di regime ed il carico di processo era circa il 100%. Al momento delle operazioni non vi sono state riscontrate anomalie per quanto riguarda l'accesso in sicurezza sul camino 16P oggetto di verifica

Foto 6: caldaia produzione vapore emissione 2P

E' stata rilevata la piena conformità al VLE autorizzati.
