OGGETTO **D.lgs. 152/06 parte II titolo III bis**
Rapporto Finale dell'Ispezione 2022
effettuata presso la Ditta HYDRO BUILDING SYSTEMS ITALY S.P.A. sita nel comune di Atesa (CH)
AIA DPC025/382 del 14/11/2018 e ss.mm.ii..

RAPPORTO CONCLUSIVO DELL' ATTIVITÀ DI ISPEZIONE INTEGRATA AMBIENTALE ORDINARIA 2022

Ditta HYDRO BUILDING SYSTEMS ITALY S.P.A.

Fonderia per fusione di alluminio

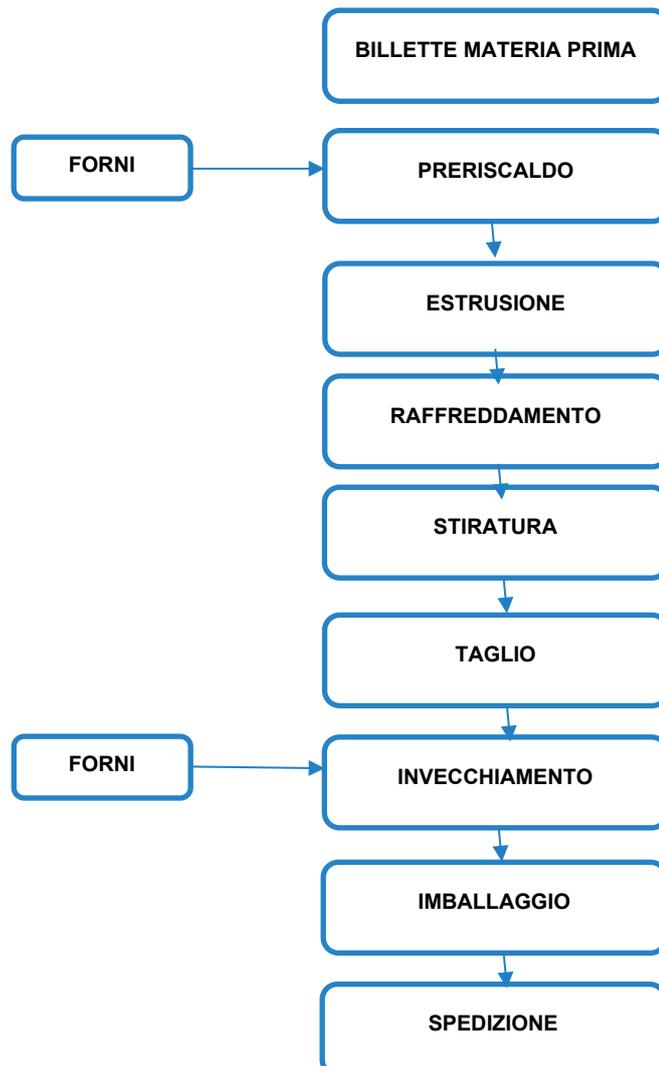
SCHEMA DI FLUSSO CICLO LAVORAZIONE

- Produzione di billette in lega di alluminio
- Estrusione delle billette
- Invecchiamento dei profilati
- Lavorazioni aggiuntive
- Imballaggio e spedizione
- Attività ausiliarie

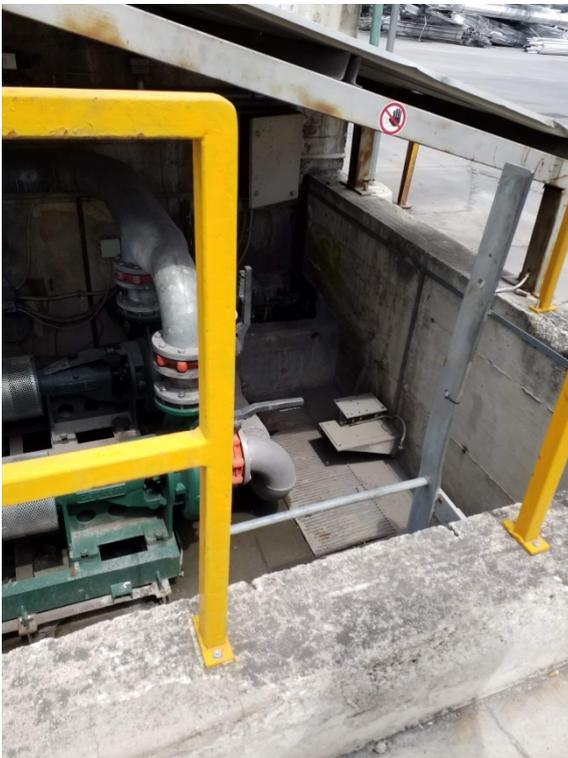
Il processo è a ciclo chiuso ed opera il raffreddamento delle billette nella vasca di colata del reparto fonderia. E' previsto solo un reintegro dell'acqua consumata. L'acqua di raffreddamento è sottoposta a controllo analitico annuale, in caso di manutenzioni straordinarie e svuotamento della vasca di colata, lo scarico viene immesso nella rete fognaria nera del Consorzio ARAP e convogliato al depuratore consortile, previo avviso e invio delle analisi al Consorzio stesso.

FOTO 1: SCARICO S3

- ⇒ Si chiede alla ditta di predisporre un pozzetto di campionamento idoneo e si conviene che vista la tipologia di scarico il campionamento possa essere eseguito in modalità istantanea.

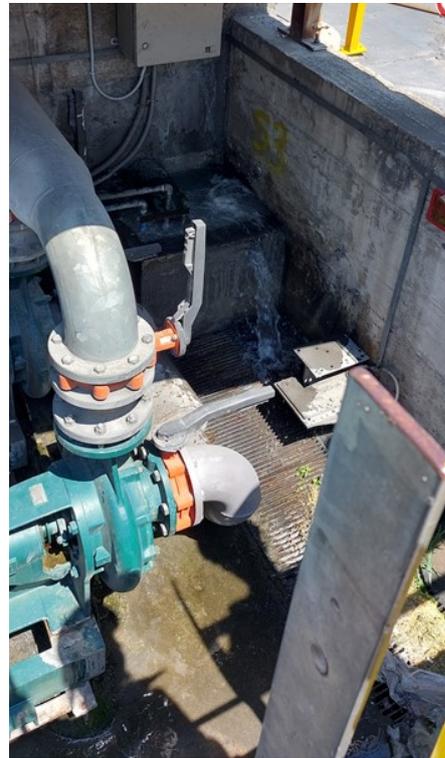
FOTO 2: PARTICOLARE DELLA TRACCIMAZIONE DAL POZZETTO

Durante le operazioni di campionamento i tecnici hanno verificato che lo scarico delle acque di raffreddamento tracima dal pozzetto predisposto rendendo la postazione di campionamento non idonea.

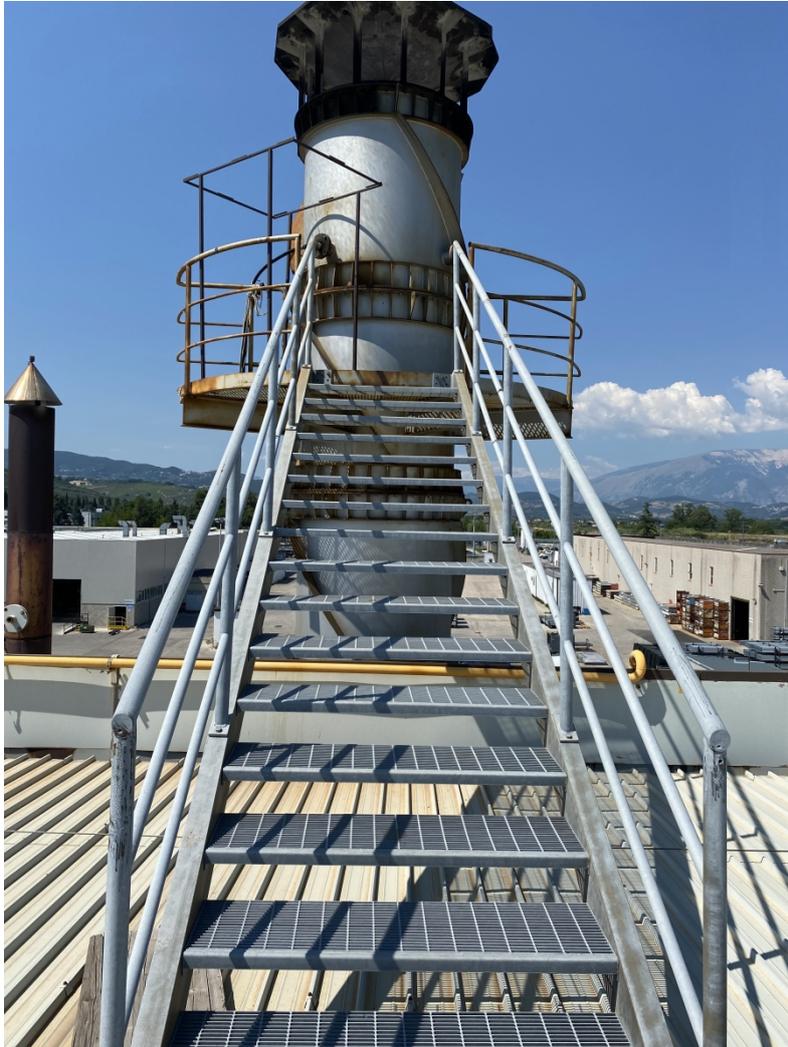
FOTO 3: PARTICOLARE DEL CAMINO E22

⇒ La ditta deve prevedere quale opzione di miglioramento la predisposizione di una coibentazione del camino almeno in corrispondenza della superficie esterna in cui è collocata la postazione di campionamento a tutela degli operatori.

⇒ La ditta deve individuare e realizzare un corridoio per il camminamento sul tetto predisponendo un percorso che agevoli il trasporto della strumentazione e che non interferisca con la gabbia di Faraday.

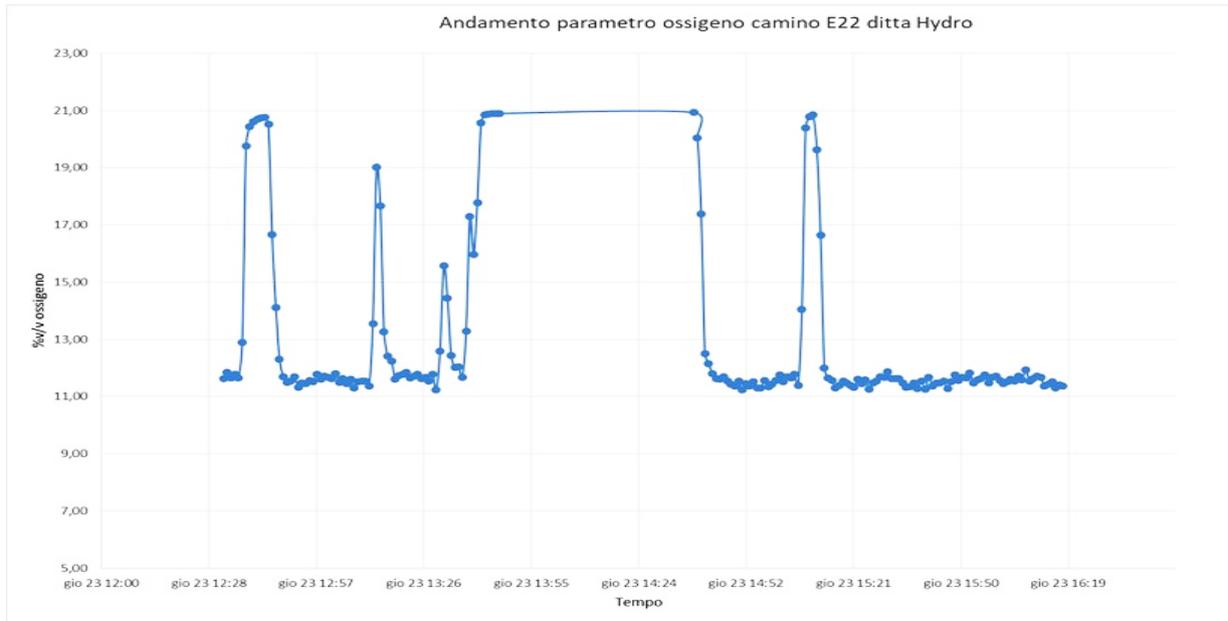
In particolare si è rilevato che durante le fasi di apertura del forno per procedere al carico del materiale il tenore di ossigeno è circa 21% in quanto entra in funzione la cappa collocata sulla bocca del forno; diversamente durante le fasi di fusione vera e propria, con porta del forno chiusa, il tenore di ossigeno oscilla dal 12 al 16%. Durante la fusione inoltre al momento dello spegnimento dei bruciatori si rileva nuovamente un tenore di ossigeno prossimo al 21%.

Il valore dell'ossigeno risulta influenzato quindi sia dall'azionamento della cappa posta sulla bocca del forno (forno aperto) che dall'accensione dei bruciatori, il valore rilevato varia in base al numero di bruciatori accesi, la condizione di ossigeno minimo si verifica durante la fase fusoria nella condizione in cui tutti i bruciatori sono accesi e si raggiunge la temperatura massima nel forno.

GRAFICO 1: ANDAMENTO DEL TENORE DI OSSIGENO NEL PERIODO DI OSSERVAZIONE.

Durante le operazioni di campionamento è stata rilevata anche un'ampia variazione della portata conseguenza delle oscillazioni di velocità dei fumi comprese in un intervallo 2 m/s - 9 m/s.

Inoltre durante la fase finale della fusione definita mescolamento, il flusso è risultato ampiamente turbolento talvolta con punti a velocità 0 m/s, chiaro indice di vorticosità.

⇒ Si chiede alla ditta di verificare l'omogeneità e linearità del flusso secondo quanto previsto dalla norma UNI EN 15259:2008 tenendo conto delle diverse fasi e correlando i dati alle fasi specifiche, la ditta dovrà verificare la presenza di eventuali flussi a velocità nulla nonché angolo di swirl ecc, allo scopo di individuare la fase più idonea e favorevole all'esecuzione del campionamento delle polveri e alla loro successiva determinazione.

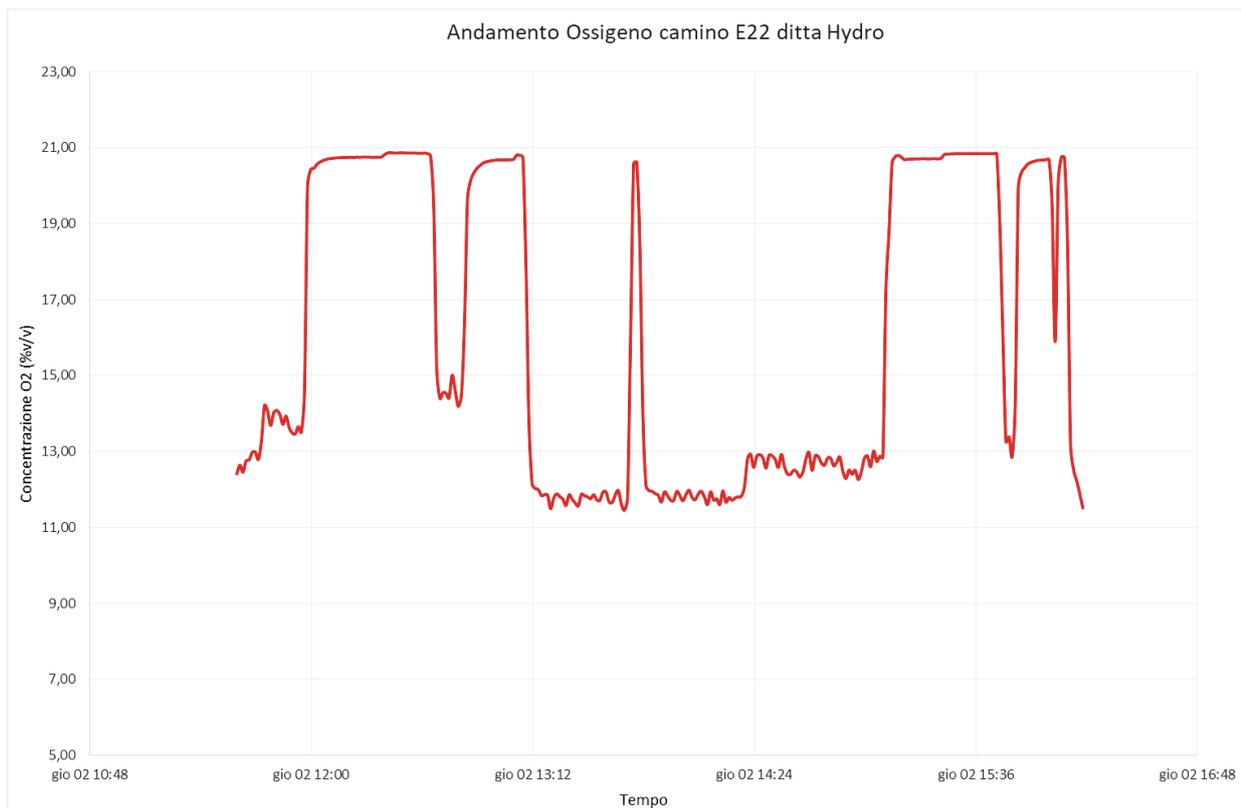
GRAFICO 2: ANDAMENTO DEL TENORE DI OSSIGENO DURANTE DUE SUCCESSIVE FASI DI FUSIONE

Il tenore di ossigeno durante le fasi di fusione a bruciatori accesi è circa 12-13 %

Il tenore di ossigeno durante la fase di fusione con bruciatori spenti è circa il 21%, analogamente nelle fasi in cui è in funzione la cappa posta sulla bocca del forno.

Circa 2 m/s durante le fasi di mescolamento a bruciatori spenti e durante il travaso; pari a circa 9 m/s con cappa in funzione e forno aperto, da 4 a 6 m/s in tutte le altre fasi.

Il moto è risultato ampiamente turbolento durante le fasi di forte gradiente termico ovvero all'incipit della fusione e in condizioni di concezione pura (bruciatori spenti).

La determinazione della portata del camino E22 ha presentato alcune criticità in relazione all'omogeneità del flusso.

Tali anomalie (turbolenze) sono attribuibili al processo stesso ovvero ai moti convettivi che si generano durante le fasi di apertura e chiusura del forno e all'accensione e spegnimento dei bruciatori.

La ditta dovrà comunicare le date di tali monitoraggi ad Arta ed A.C con un anticipo di circa 15gg. per dar modo ai tecnici di assistere, il monitoraggio potrà essere eseguito in corrispondenza del monitoraggio periodico programmato per tale camino.
