OGGETTO D.lgs. 152/06 parte II titolo III bis.
Rapporto Finale dell'Ispezione effettuata presso l'impianto della ditta "FENICE SPA"
" sito nel comune di ATESSA (CH).

RAPPORTO CONCLUSIVO DELL' ATTIVITÀ DI ISPEZIONE INTEGRATA AMBIENTALE ORDINARIA 2022

Ditta FENICE SPA

Impianti di combustione con potenza termica di combustione di oltre 50 MW

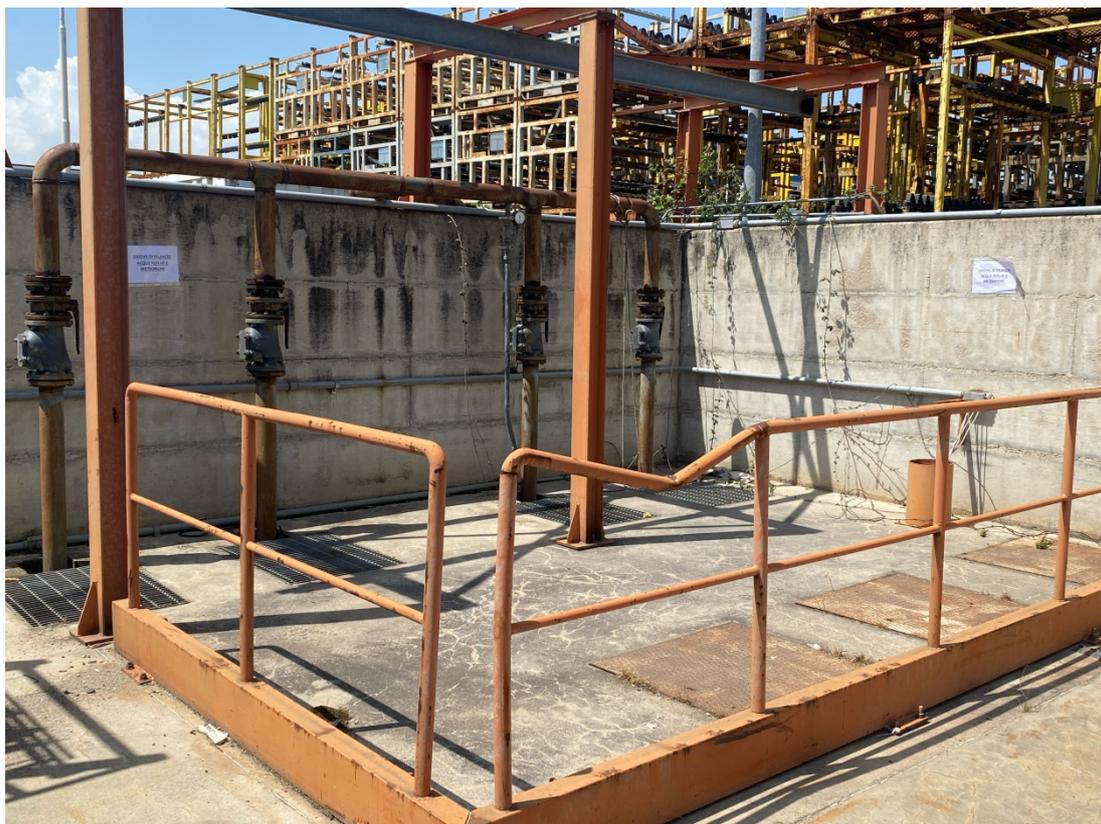
FOTO 1: VASCHE DI RACCOLTA ACQUE DI PRIMA PIOGGIA.

⇒ *Durante il sopralluogo del 10/05/2022 si è constatato che tutte le acque meteoriche (senza distinzione fra prima pioggia ed eccedenti la prima pioggia) sono inviate all'impianto TAR dopo essere transitate per le vasche descritte.*

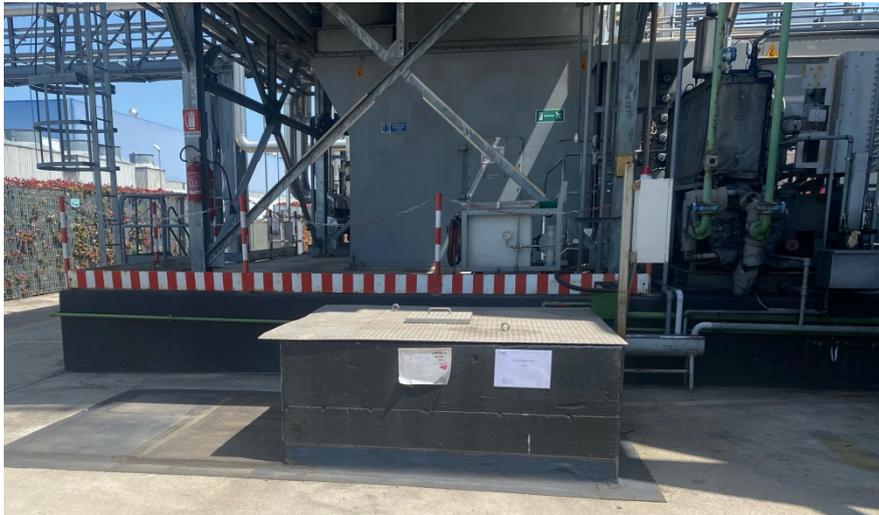
FOTO 2: DEPOSITO TEMPORANEI CODICE EER 120301*

⇒ Il deposito è effettuato in un serbatoio interrato posto in una vasca di cemento, che è stato adeguato come da precedenti richieste in merito all'isolamento da infiltrazione di acque meteoriche

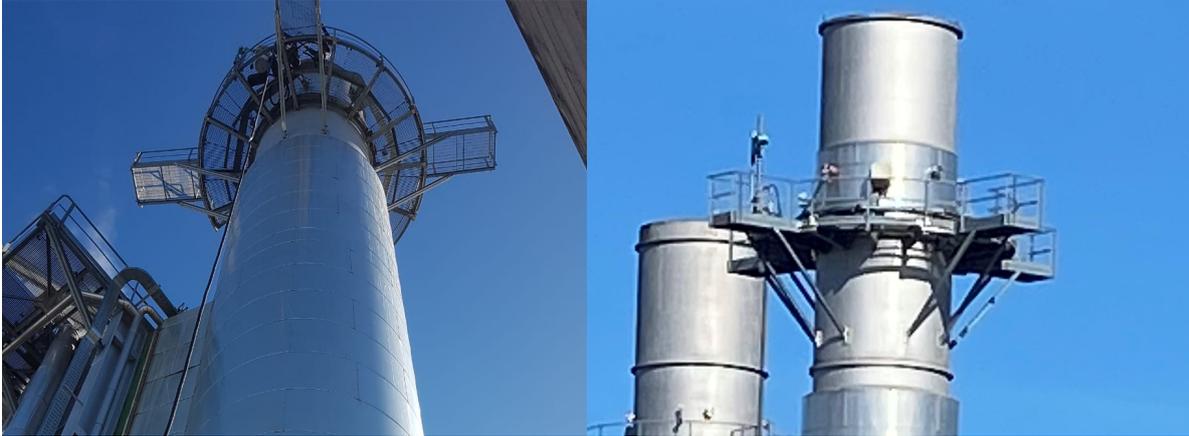
FOTO 3 FOTO 4: CAMINO E6

⇒ Sono state migliorate le condizioni di trasportabilità della strumentazione in quota al camino E6, la piattaforma del camino è stata dotata di un argano che permette di portare la strumentazione in quota secondo quanto previsto dalla normativa vigente.

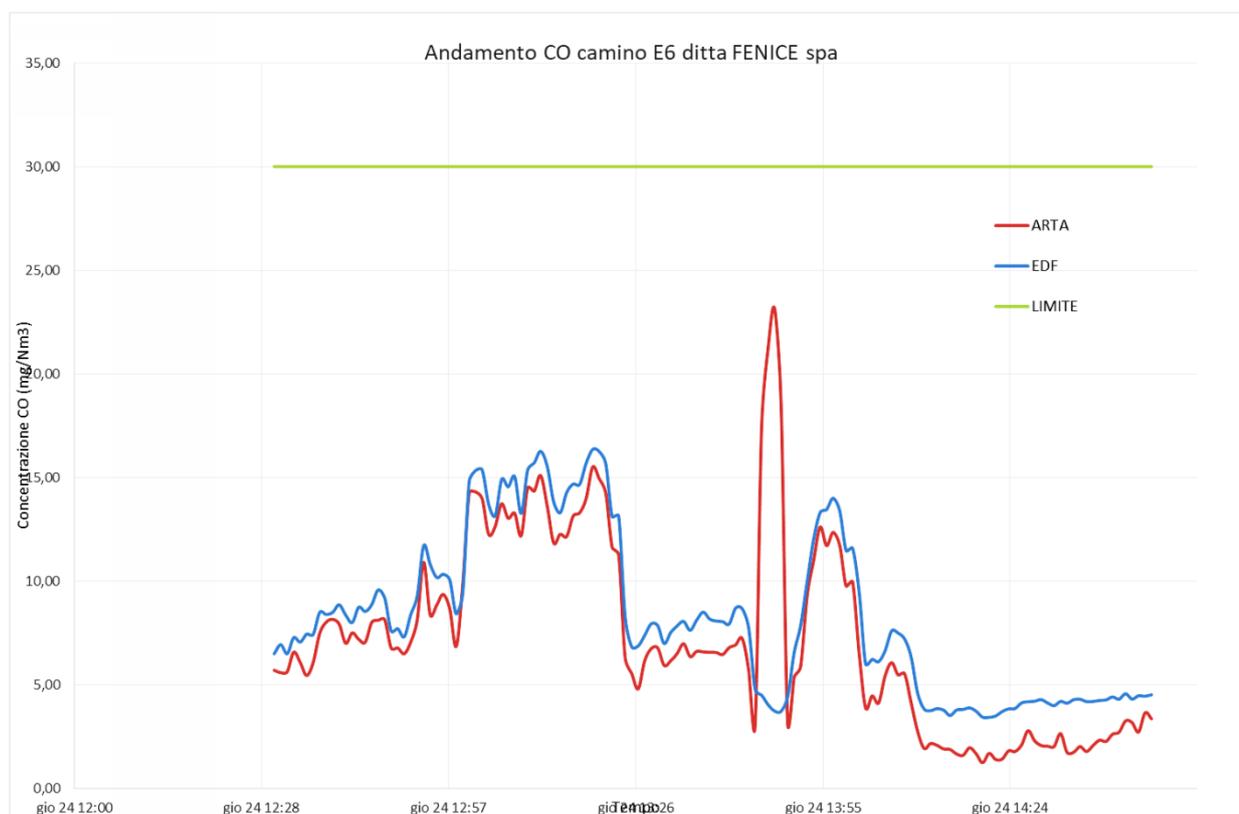
GRAFICO 1: ANDAMENTO CO CAMINO E6 (CONFRONTO CON SME FENICE)

L'esame dei dati ha evidenziato uno scostamento costante fra quanto rilevato dal sistema analizzatore in continuo e quanto rilevato dalla strumentazione HORIBA (errore sistematico)
