OGGETTO **Ditta Tamarete Energia S.r.l. - AIA N. DPC025/280 DEL 09/11/2022 e s.m.i.**
TRASMISSIONE ESITO ISPEZIONE ORDINARIA 2023 - 2024

RAPPORTO CONCLUSIVO DELL'ATTIVITÀ DI ISPEZIONE INTEGRATA AMBIENTALE ORDINARIA 2023 – 2024

ATTIVITA' ISPETTIVA AI SENSI DEL
DECRETO LEGISLATIVO 152/2006 (art. 29-decies)

AIA N. DPC025/280 DEL 09/11/2022 e s.m.i.

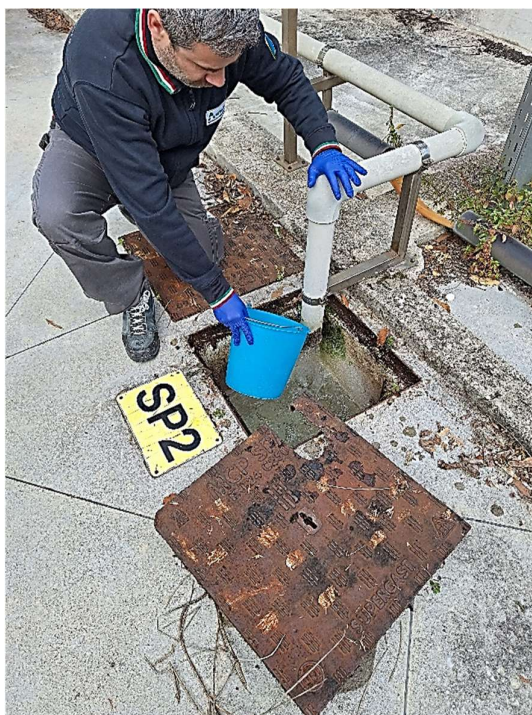
FOTO 1: CAMPIONAMENTO SCARICO SP2

I tecnici in data 27/02/2024 hanno campionato le acque industriali recapitanti nel pozzetto di scarico parziale denominato SP2. Lo scarico è originato dall'acqua di rigenerazione delle resine ed è discontinuo, pertanto è stato richiesto alla ditta di attivarlo. Dopo qualche minuto di flusso è stato prelevato il campione per il laboratorio. Si è ritenuto che la modalità di campionamento istantanea fosse adeguata in quanto lo scarico recapita prima in una vasca di trattamento per la correzione del pH che pertanto funge da equalizzatore.

Il campione esaminato è risultato essere conforme ai limiti di cui alla Tabella 3 dell'Allegato 5 parte terza del D.Lgs. 152/06 (allo scarico in pubblica fognatura).

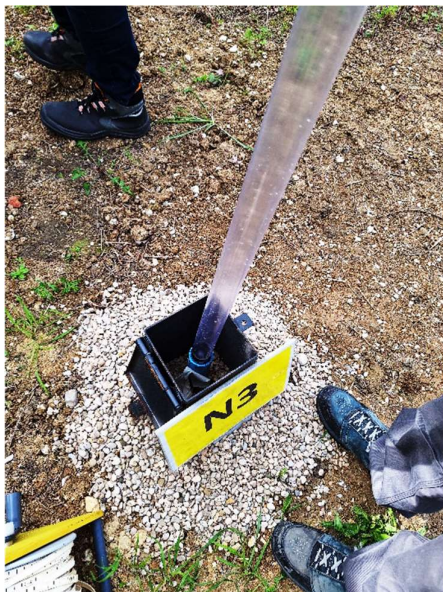
FOTO 2: PIEZOMETRO N3 SECCO

Nel corso dell'ispezione del 27/02/2024 è stato eseguito il rilievo della soggiacenza dei piezometri N1, N2 e N3. Il piezometro N3, al momento del sopralluogo, è risultato secco mentre sui piezometri N1 e N2 non è stato possibile eseguire il campionamento in quanto la ditta non aveva effettuato lo spurgo degli stessi.

E' stato misurato il diametro interno del piezometro N3 pari a 38 mm.

Da quanto emerge dai verbali della ditta Life Analytics, all'interno del piezometro N3 era presente l'acqua prima dello spurgo; il livello piezometrico misurato era pari a 21,7 m.

⇒ Si chiede alla ditta di approfondire la motivazione per la quale il piezometro N3 risulta sempre secco mediante correlazione idrogeologica con gli altri piezometri (ricostruzione piezometrica utilizzando tutti i punti idonei e disponibili) anche al fine di definire la rete di monitoraggio dell'AIA mediante eventuale sostituzione del piezometro N3 con la realizzazione di uno nuovo.

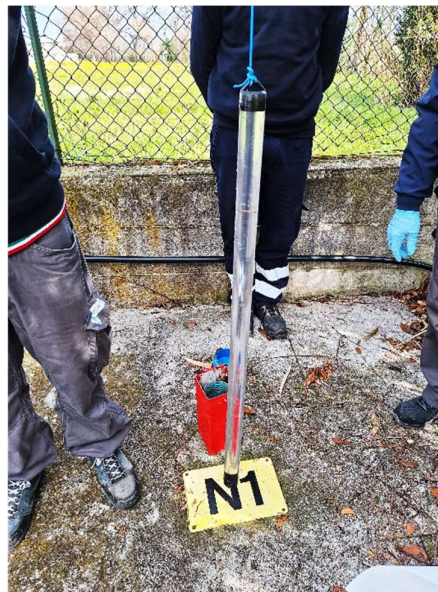
FOTO 3: PIEZOMETRO N1

In base alle analisi effettuate sui campioni di acqua sotterranea, la concentrazione dei parametri analizzati non supera il valore limite previsto dalla Tabella 2 dell'allegato 5 Titolo V del D.Lgs.152/06 e successive modifiche ed integrazioni.

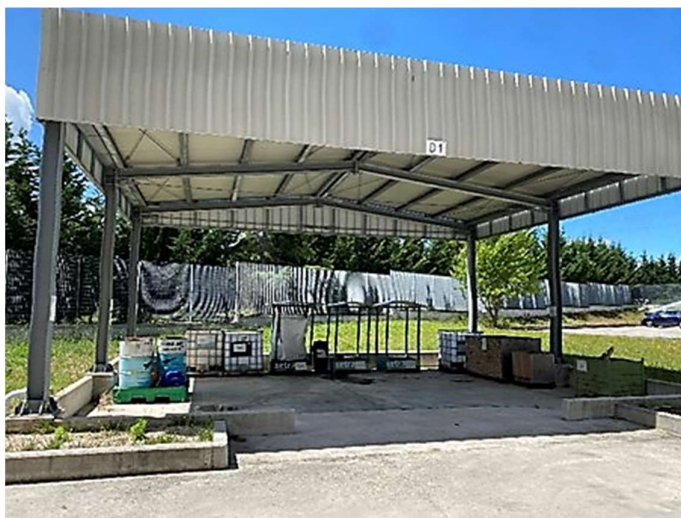
FOTO 5: AREA DEPOSITO RIFIUTI D1

Al momento dell'ispezione i rifiuti erano depositati nelle aree indicate in planimetria e secondo le modalità ivi previste. L'area D1 è apparsa pulita e i rifiuti collocati in maniera ordinata e separati per tipologie: pericolosi e non pericolosi. Tutti i rifiuti avevano l'apposizione del EER.

⇒ Le verifiche eseguite a campione in merito alla detenzione dei rifiuti è apparsa adeguata. I registri di C/S erano correttamente compilati e l'area di deposito temporaneo ben organizzata.

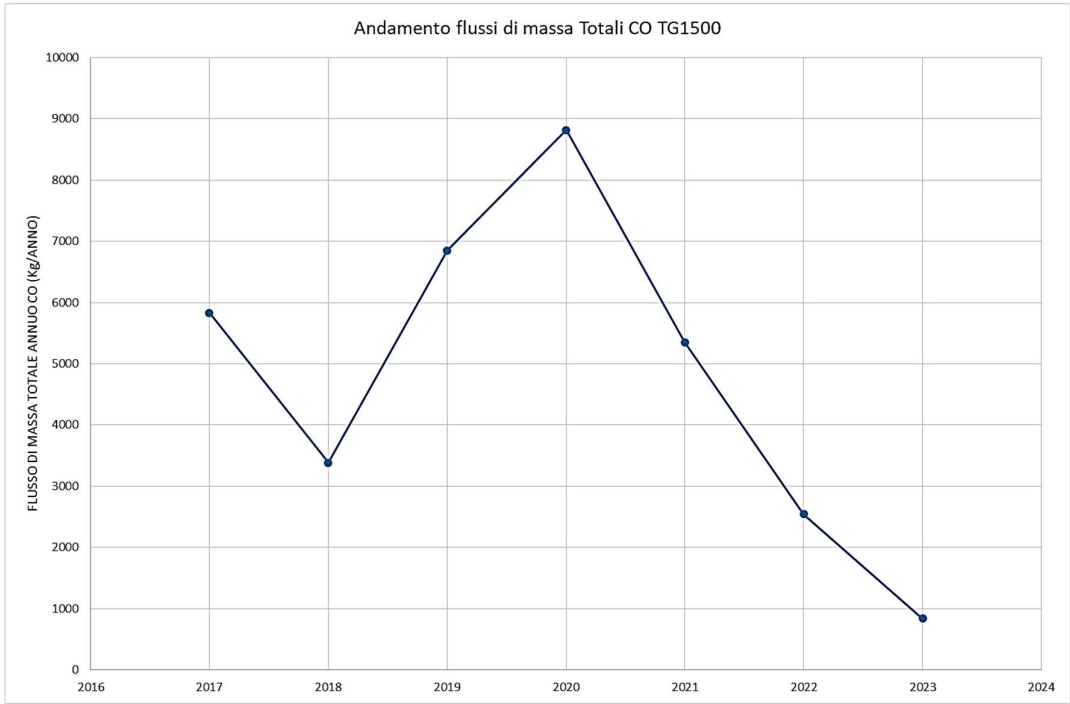
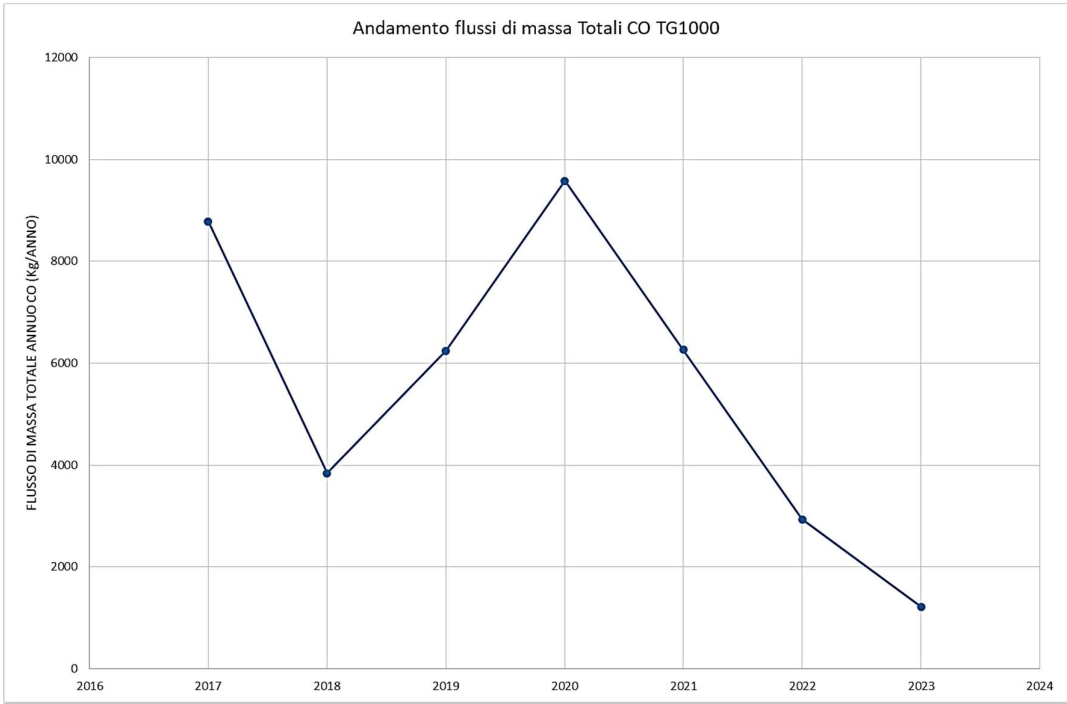
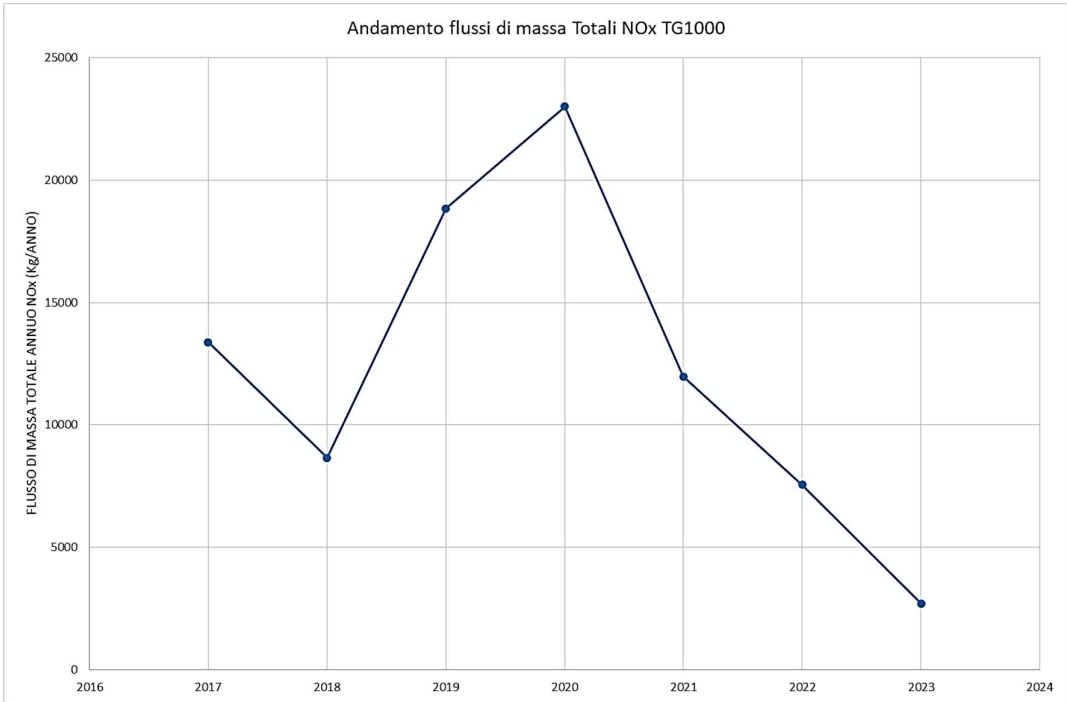
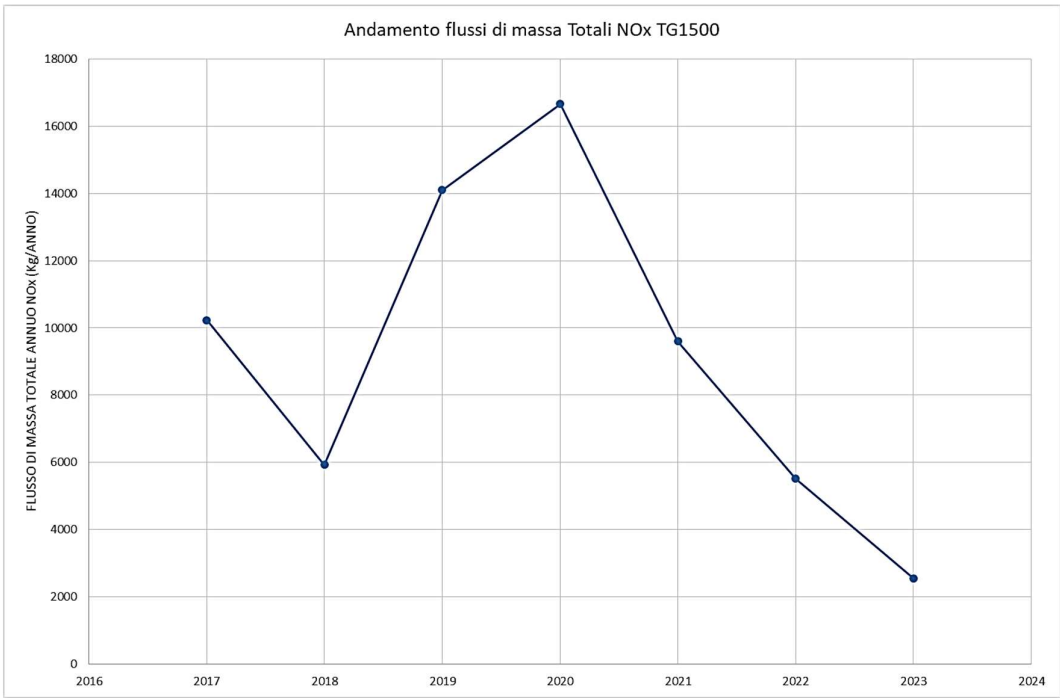
Come si può notare dal confronto dell'andamento dei flussi di massa, nell'ultimo triennio l'azienda ha avuto un netto calo della produzione, con accensioni di breve durata delle unità produttive e accensioni quasi mai contemporanee.

Si registra una sensibile riduzione delle ore di funzionamento.

⇒ Si chiede alla ditta di chiarire come viene calcolato il rendimento ovvero di dettagliare la sua scansione temporale e le apparecchiature e parametri che concorrono al calcolo.

⇒ La modalità adottata, una volta condivisa con Arta, dovrà costituire aggiornamento del manuale dello SME e
