RAPPORTO CONCLUSIVO DELL' ATTIVITÀ DI ISPEZIONE INTEGRATA AMBIENTALE ORDINARIA 2019-2020

**ATTIVITA' ISPETTIVA AI SENSI DEL
DECRETO LEGISLATIVO 152/2006 e ss.mm.ii. (art. 29-decies)**

DITTA VALAGRO

Produzione fertilizzanti a base di fosforo, azoto o potassio, semplici o composti

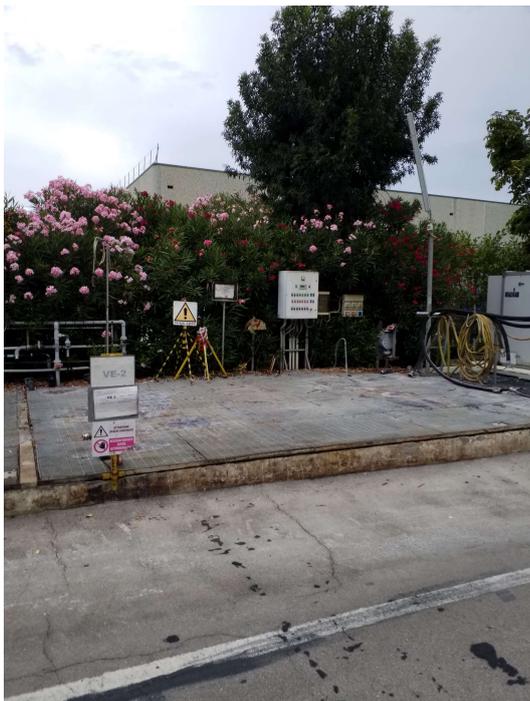
FOTO 1 VASCA VE2

Il controllo documentale del PMC 2018 e 2019 ha evidenziato che non sono state scaricate acque di prima pioggia nel punto AT3 poiché completamente riutilizzate nel processo. La ditta ha recuperato in produzione anche una quota di acque di seconda pioggia dell'area A2.

Tale riutilizzo ha comportato una riduzione dell'approvvigionamento esterno, il recupero di acque meteoriche incide per il 10 % circa sul bilancio idrico.

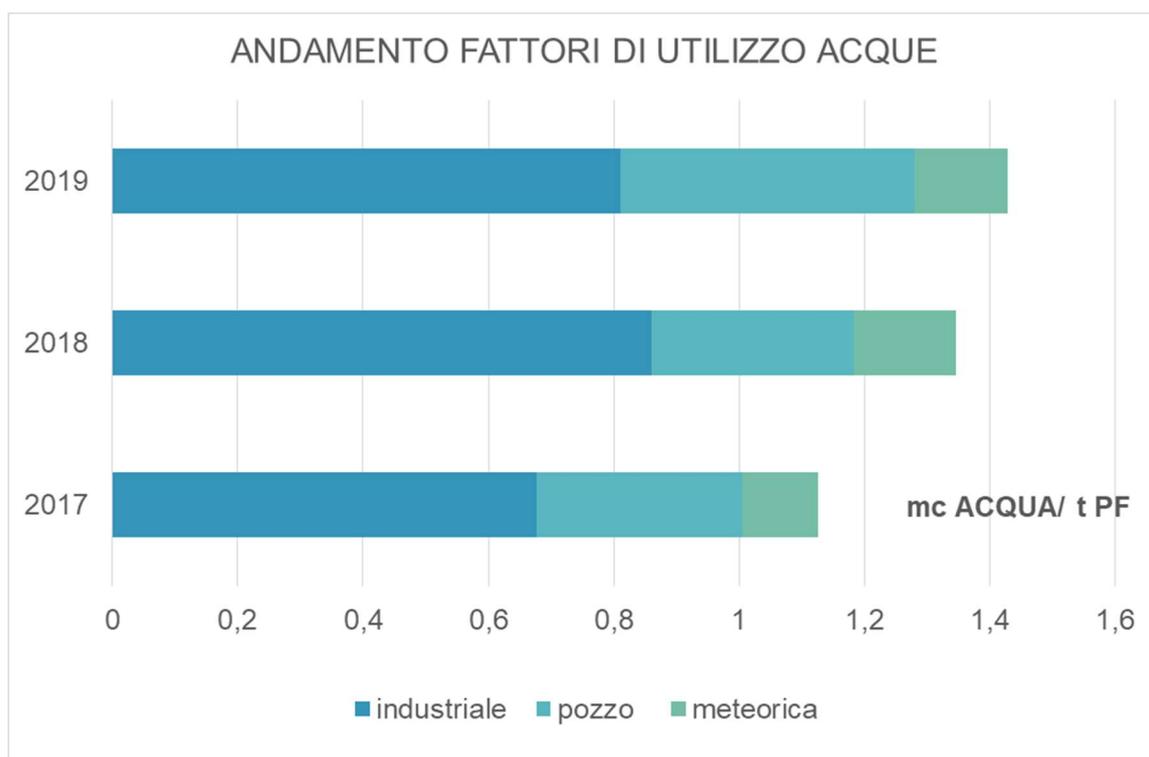
GRAFICO 1

Dall'analisi del bilancio idrico sono stati estratti i seguenti dati: si precisa che con meteoriche si è inteso la somma della prima e della seconda pioggia recuperata in produzione, come esplicitato dalla ditta nel bilancio idrico.

Dall'esame dei grafici si rileva che, fermo restando le inevitabili fluttuazioni determinate dalla produzione dello specifico prodotto finito nonché dalla variabilità degli eventi meteorici, per numerosità e copiosità, la quota di utilizzo in produzione delle acque meteoriche si attesta intorno al 10%. Nel 2019 si registra un incremento dell'utilizzo specifico di acqua di pozzo in luogo di quella industriale e un decremento in termini percentuali di utilizzo di acque meteoriche.

- ⇒ Fermo restando le considerazioni di cui sopra si ritiene che la ditta debba privilegiare l'utilizzo delle acque meteoriche in produzione in luogo di quelle industriali.
- Le acque di pozzo sono utilizzate unicamente per scopi irrigui.

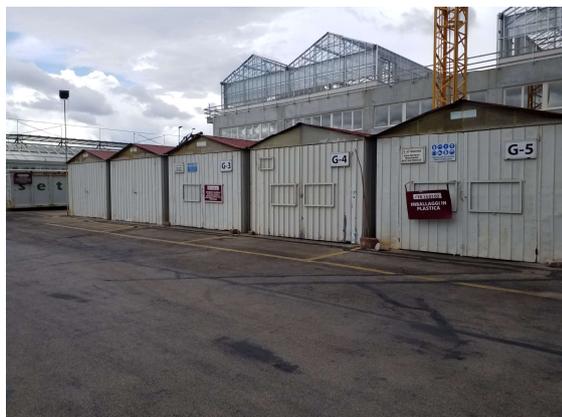
FOTO 4 AREA DEPOSITO TEMPORANEO RIFIUTI

All'atto dell'ispezione si è potuto constatare che i rifiuti erano collocati come da planimetria autorizzata e su aree impermeabili, dotate di rete di raccolta delle acque prima pioggia.

Le aree visionate sono apparse pulite, opportunamente segnalate e dotate di codici identificativi rifiuto,

- ⇒ La gestione delle aree è apparsa puntuale e precisa. Si è potuto rilevare inoltre la perfetta corrispondenza fra quanto rilevato in sito e la planimetria autorizzata vigente nonché la corretta apposizione delle etichettature previste. Non si è rinvenuta commistione fra rifiuti e materie prime
- ⇒ I rifiuti erano separati per tipologie omogenee e distinti fra pericolosi e non pericolosi. I rifiuti pericolosi collocati sotto copertura, al riparo da possibili fenomeni di dilavamento.
- ⇒ Limitatamente alle verifiche documentali effettuate, non si sono rilevate non conformità nella compilazione dei registri di carico e scarico e non sono state rilevate criticità di sorta. Il controllo documentale ha evidenziato una corretta e puntuale compilazione dei registri di carico e scarico.

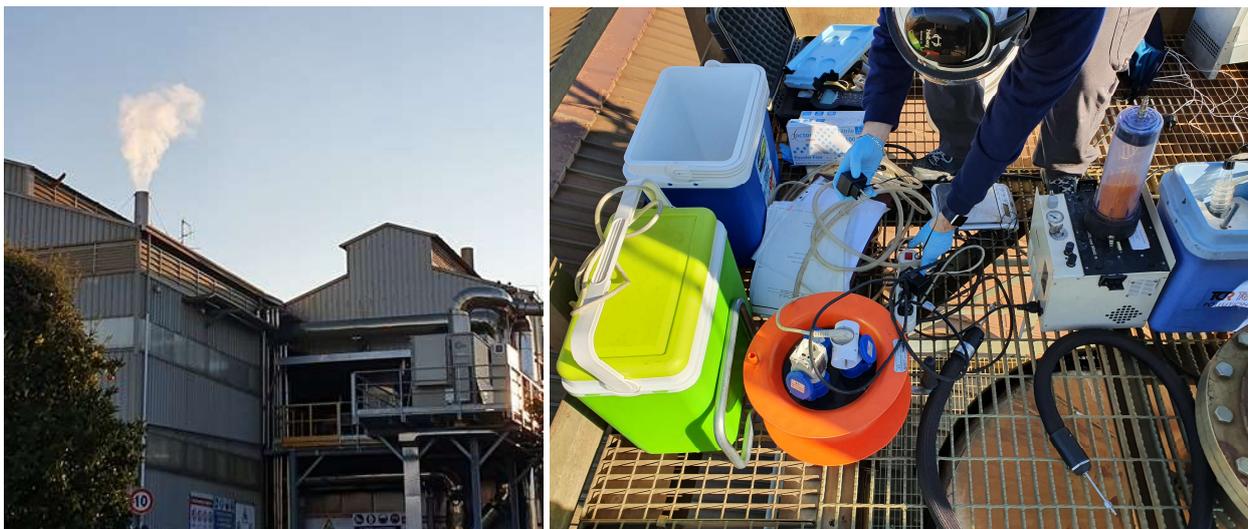
FOTO 6, FOTO 7: CAMINO A5 E PARTICOLARE OPERAZIONI DI CAMPIONAMENTO

La ricognizione dei punti emissione effettuata in situ ha evidenziato che in generale i punti di emissione presentavano i requisiti di accesso in sicurezza e campionabilità.

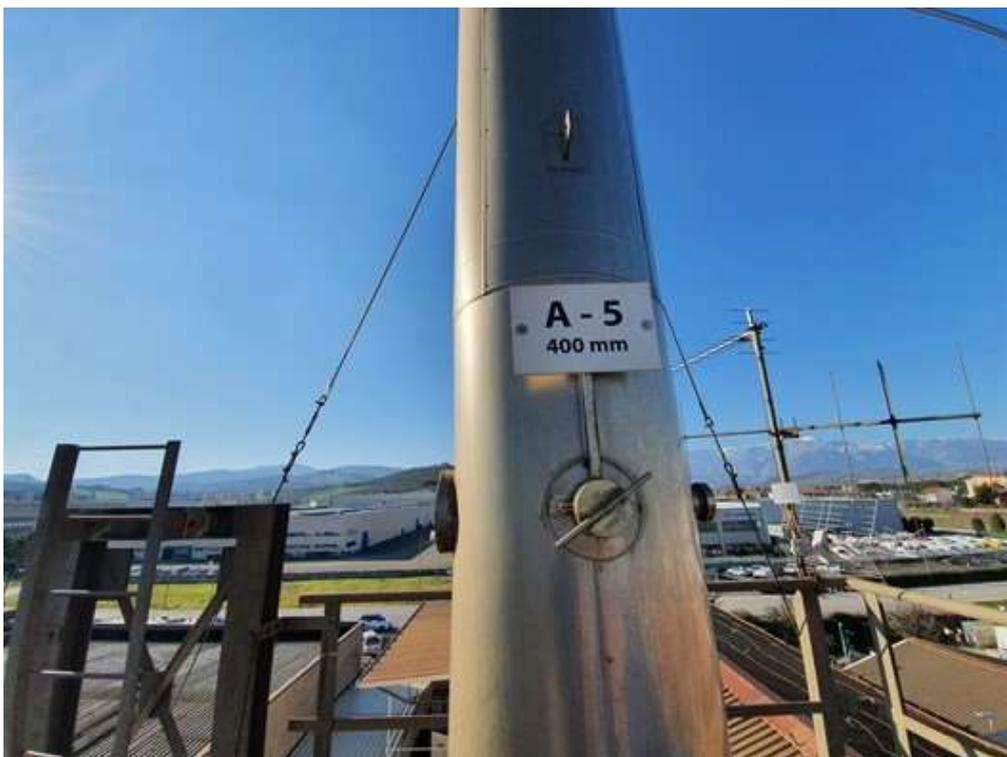
FOTO 9: CAMINO A5 IMPIANTO CHELATI

L'espulsione dei fumi provenienti dal camino denominato A5 derivano dal processo di essiccamento dell'impianto chelati.

I fumi prima di essere espulsi transitano attraverso uno filtro a maniche e uno scrubber ad acqua. Pertanto si ottiene l'abbattimento delle polveri e metalli nel primo stadio e delle sostanze organiche, limitatamente alle loro caratteristiche di solubilità, nel secondo stadio.

I tecnici hanno deciso di eseguire la determinazione del solo parametro fenolo, sicuramente quello più significativo sotto il profilo del processo. Per problematiche tecniche del laboratorio Arta di Pescara è stato necessario ripetere il campionamento e la determinazione di tale parametro in data 16/01/2020.

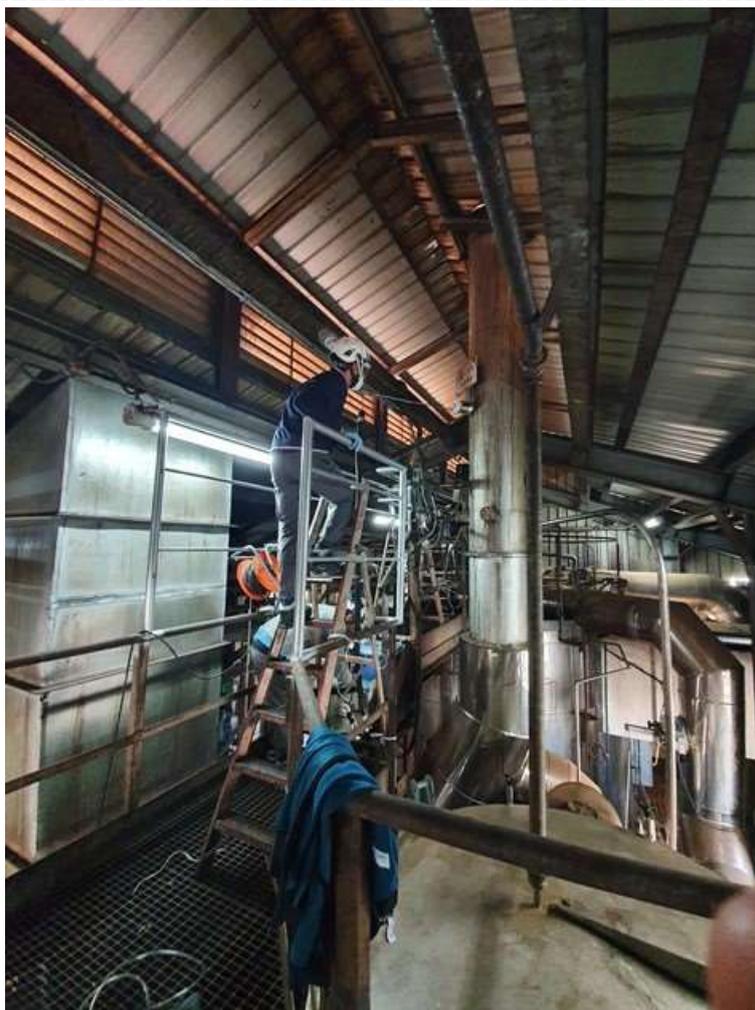
FOTO 9: ATTIVITÀ DI CAMPIONAMENTO AL CAMINO A11 ESSICCATORE

Il camino A11 sottende il cosiddetto nuovo essiccatoio e tratta le acque tecnologiche mediante concentrazione ed essiccamento. Il camino è dotato di un sistema di abbattimento tipo filtro a maniche.

Sono state eseguite determinazioni della durata di tre ore per tutti i parametri del QRE.

Limitatamente ai campioni esaminati, e per i parametri misurati, si rileva la piena conformità ai valori limiti previsti dall'autorizzazione
