RAPPORTO CONCLUSIVO DELLE ATTIVITA' DI ISPEZIONE AMBIENTALE ORDINARIA

ATTIVITA' ISPETTIVA AI SENSI DEL DECRETO LEGISLATIVO 152/2006 e ss.mm.ii. - (art. 29-decies)

Ditta Cogenio s.r.l.– Stabilimento di San Salvo (CH)

Impianto di produzione cogenerativa di energia elettrica e termica a servizio esclusivamente dello stabilimento Pilkington Italia S.p.A. di San Salvo (Ch)

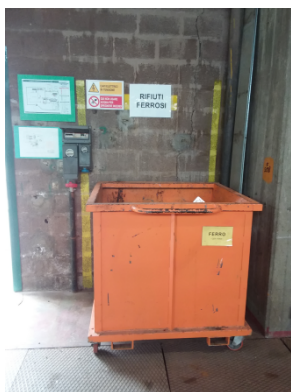
Foto 5. Area G2

Le aree di deposito denominate G2 e G3, corrispondono, come descritto in legenda e come si evince dalle sottostanti foto 5 e 6, al deposito di rifiuti ferrosi identificati con il codice EER 170405 *“Ferro e acciaio”* per l'area G2; al locale coperto deposito contenitori vuoti prodotti chimici identificati con codice EER 150110* *“Imballaggi contenenti residui di sostanze pericolose o contaminati da tali sostanze”* per l'area G3.

- chiarire quanto osservato;
- descrivere le modalità di deposito del codice EER 130205* (es. tanica, serbatoio, ecc.);
- indicare il codice EER 130205* in planimetria;
- indicare su apposita cartellonistica il codice EER 130205*.

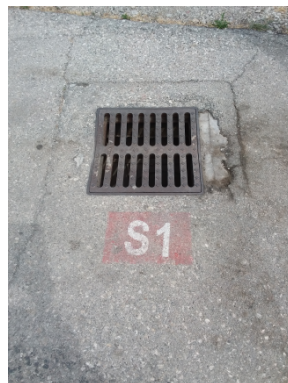
FOTO 14. Scarico S1

Le acque di rigenerazione dell'impianto a letto misto confluiscono in un serbatoio prima di essere scaricate attraverso il pozzetto S1 riportato in foto 2, nella rete fognaria Pilkington.

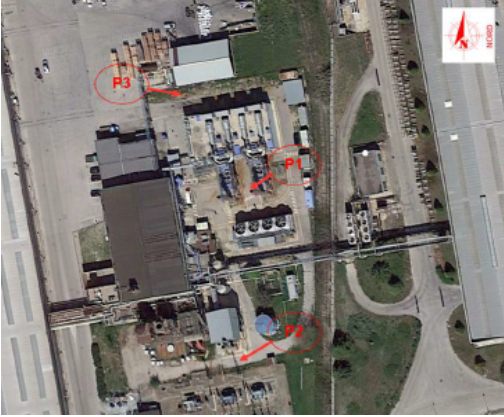
FOTO 16. Ubicazione dei tre piezometri

Di seguito si riporta documentazione fotografica attestante, in foto 3, l'ubicazione dei tre piezometri presenti presso lo stabilimento.

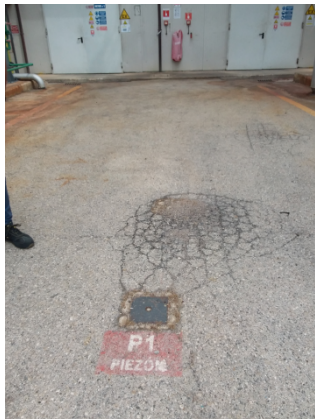
FOTO 17. PIEZOMETRO P1

Nella sottostante foto 17 viene riportato il dettaglio del piezometro P1 e in foto 18 il dettaglio del piezometro P2, che risultano chiusi e indicati.
