STAZIONE
ORNITOLOGICA
ABRUZZESE

OGGETTO: centrale idroelettrica Santa Lucia - comuni di Atri, Morro d'Oro e Roseto - Verifica Preliminare - cantiere - ulteriori osservazioni rispetto all'esposto del 17/02/2020

DIFFORMITÀ NELLE OPERE IN VIA DI ESECUZIONE RISPETTO AL PROGETTO ESAMINATO DAL COMITATO V.I.A. NEL 2013

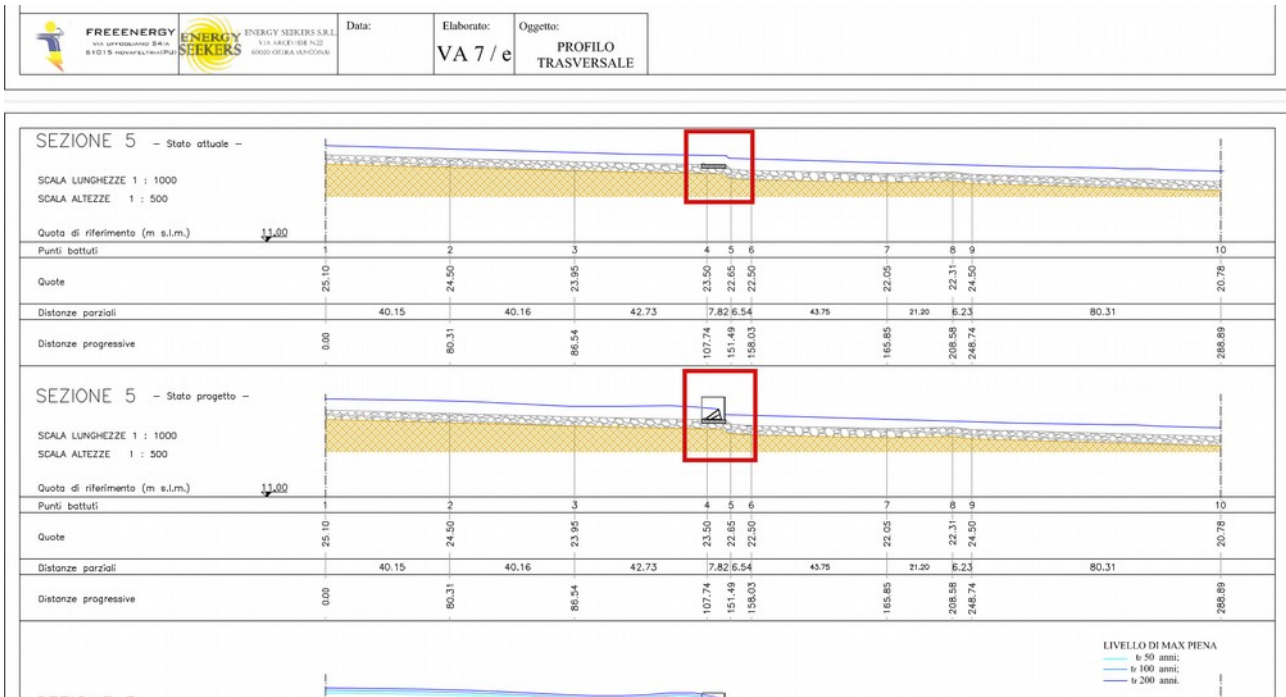
Gli stessi elaborati grafici depositati dal proponente (Elaborato VA7/E), con la definizione dello "stato attuale" e dello "stato di progetto", riportano chiaramente e senza possibilità di errori che la nuova opera di presa doveva essere realizzata sulla vecchia briglia.

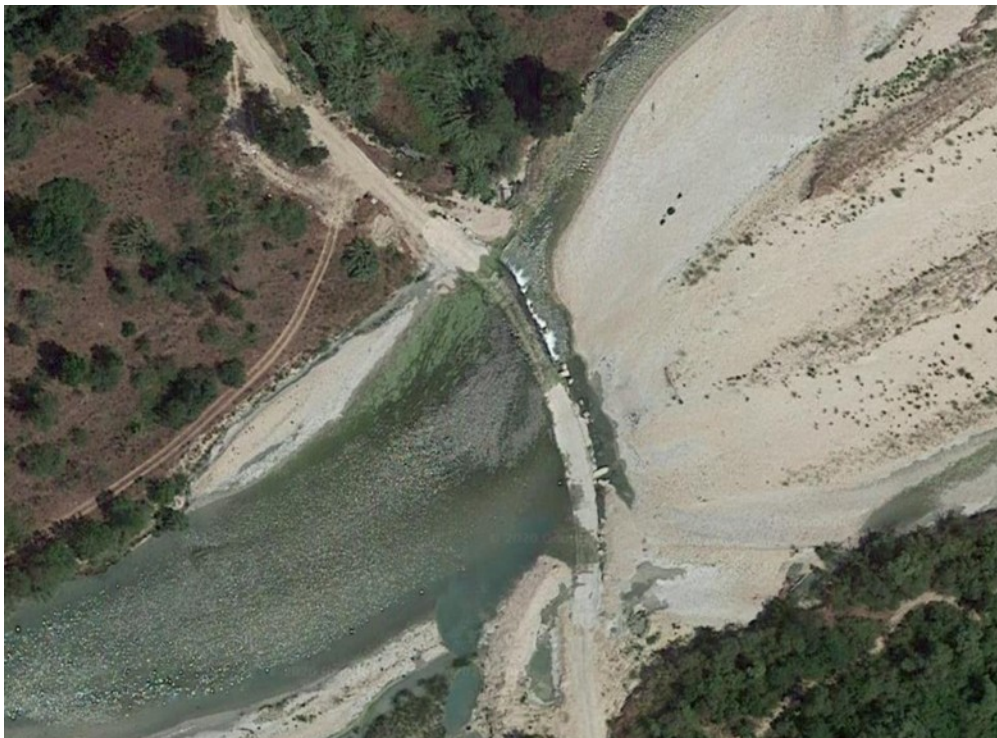
Qui sotto la briglia come si vede da GoogleMap (prima dei lavori).

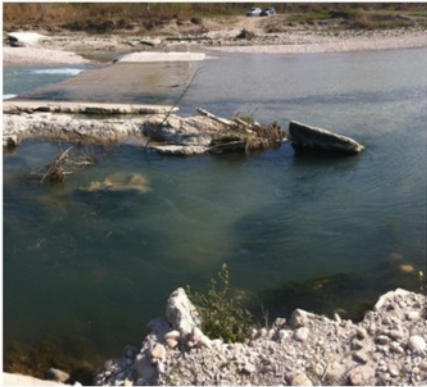
Punto visuale n. 3 - Vista dalla briglia esistente e dell'argine sinistro

Qui sotto le foto allegate al progetto dal proponente nel 2013 (elaborato VA5).

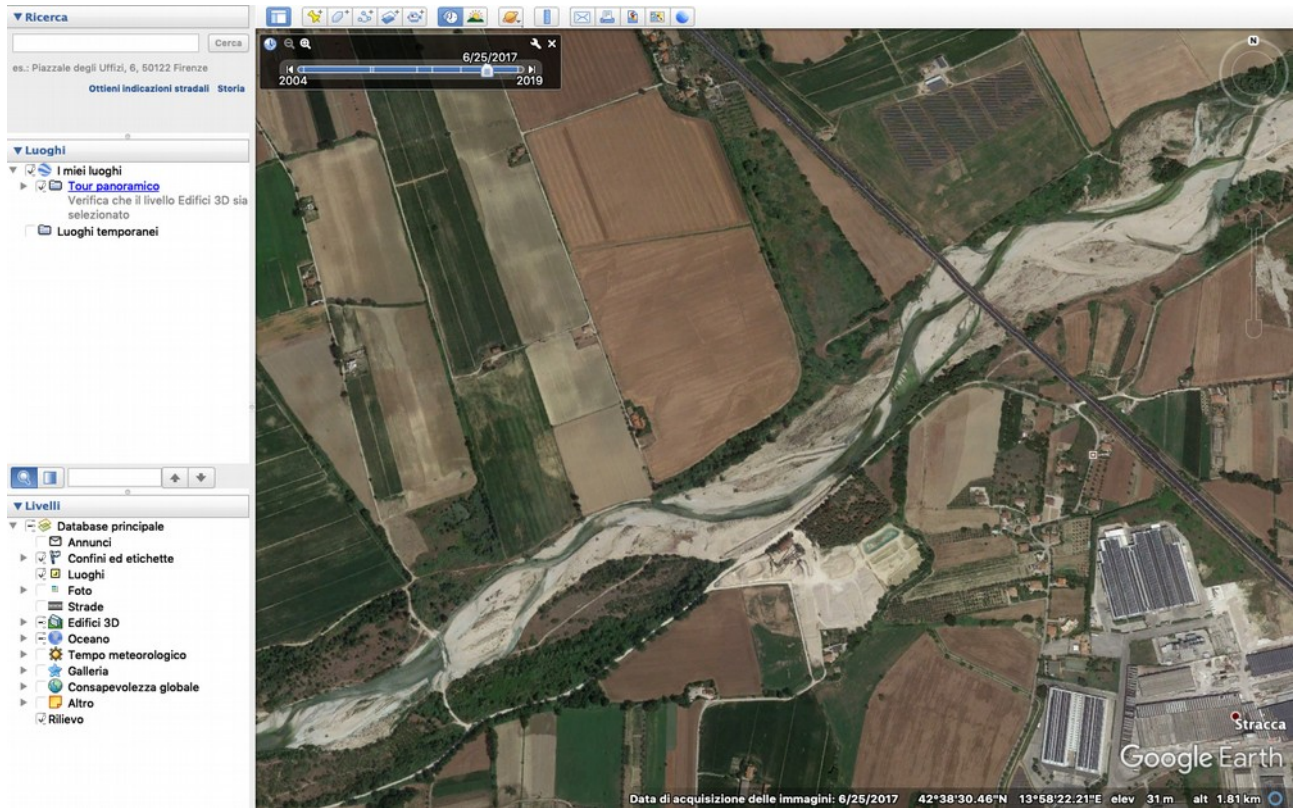
Invero, dalle immagini di Google Pro risalenti al 25/06/2017 (anche a maggiore ingrandimento), non siamo riusciti a scorgere alcun tipo di intervento che possa far pensare a lavori in corso da oltre 8 mesi (piste di cantiere, recinzioni, mezzi di cantiere, tracce degli stessi ecc.).

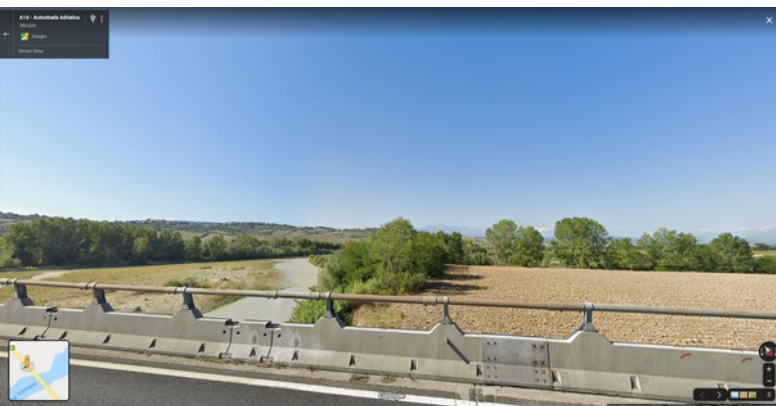
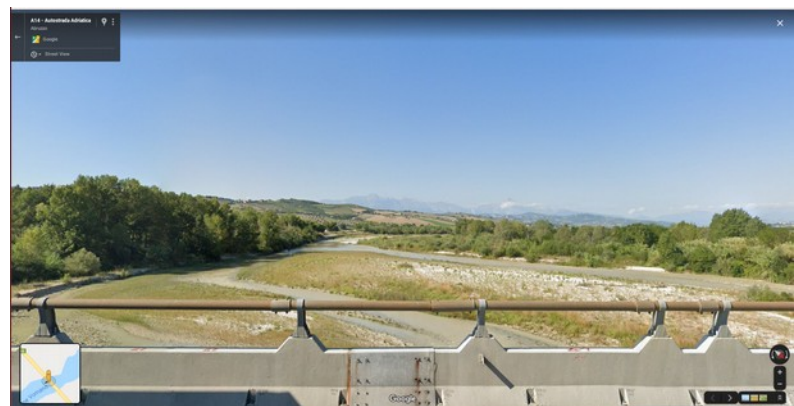
Nelle immagini dal basso di google street view risalenti a settembre 2019, per quanto ritraenti solo una parte - seppur consistente - dell'area di cantiere, non si osservano cantieri in atto (la vegetazione è intatta; non si vedono sbancamenti né piste di cantiere ecc.).

Qui sotto due immagini successive dell'area lato Gran Sasso (dalla A14)

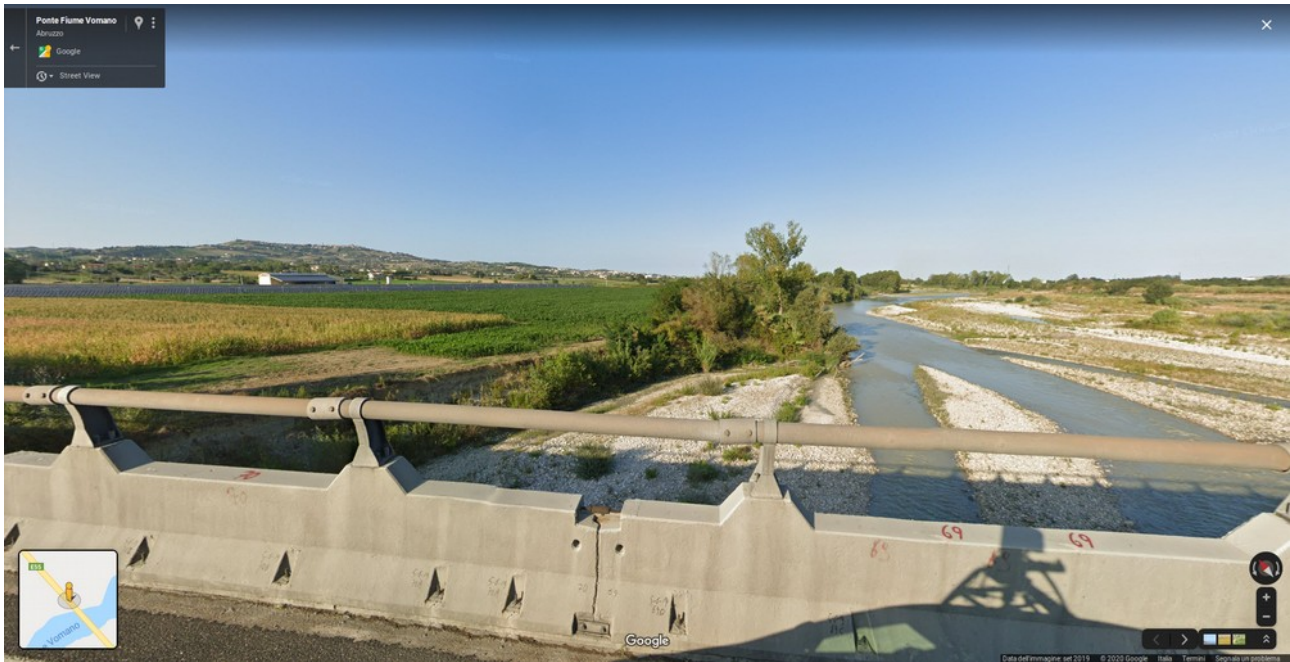
Qui sotto immagine dell'area lato mare.

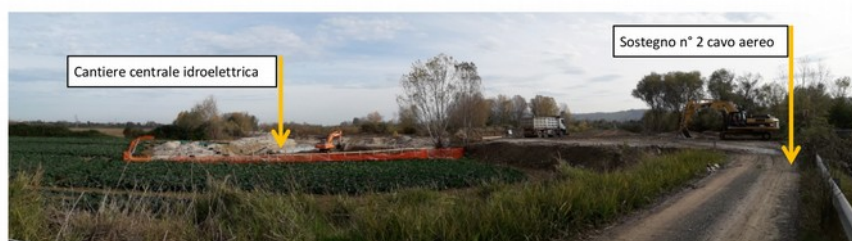
Immagine 32 - Cantiere centrale idroelettrica. Foto del 27.11.2019

Nella foto allegata ad un altro progetto depositato recentemente per la V.A. alla regione Abruzzo il cantiere presso la centrale appare più consistente. La foto è del 27 novembre 2019 e copre un'area lato mare rispetto all'autostrada.

Si riscontra inoltre la presenza di un cantiere per la realizzazione di una centrale idroelettrica nei pressi del sostegno n2, oltre il Fiume Vomano nel Comune di Roseto, di cui al GIUDIZIO V.I.A. n° 2257 del 25/07/2013. Tale opera non sembra interferire ne con la linea aerea ne con l'ubicazione del sostegno.

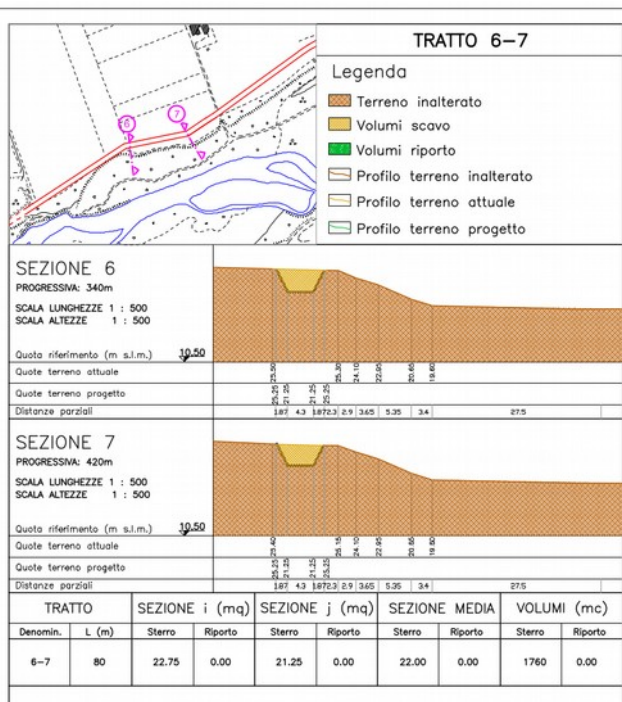
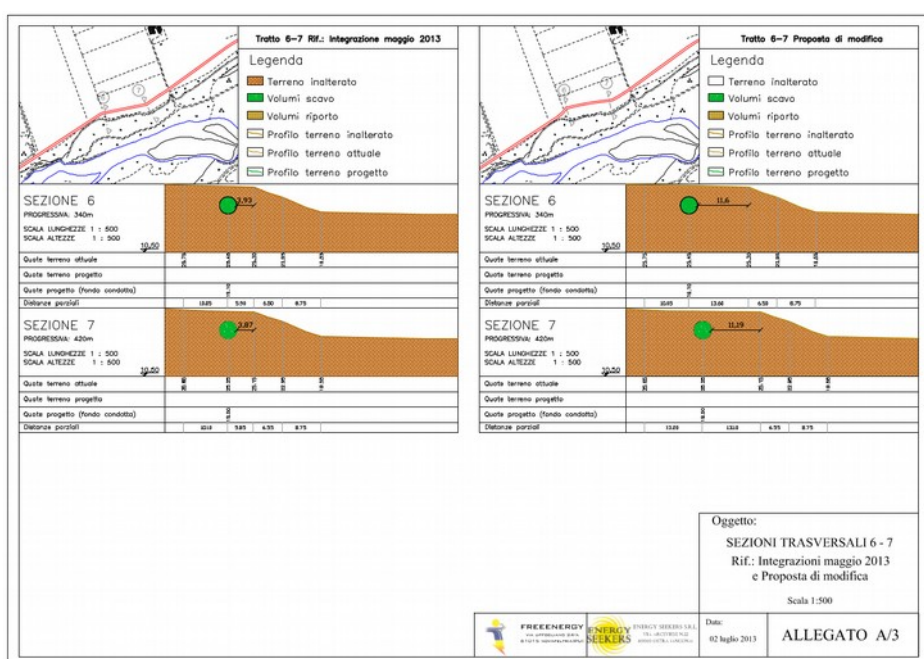
A sinistra le sezioni 6-7 del documento consegnato di febbraio 2013 e a destra il documento di luglio 2013 con le modifiche che attengono al reinterro del canale.

Pertanto riaffermiamo quanto già evidenziato nell'esposto di febbraio e, cioè, che dal confronto tra foto aeree/foto dal basso e documentazione agli atti risultano interessate dai lavori aree molto più vaste rispetto a quanto indicato nel progetto del 2013 approvato dal Comitato V.I.A.

Ne deriva che, ai fini della valutazione dell'impatto, sono state alterate rispetto alla situazione ex ante aree più vaste con tutto ciò che ne consegue in termini di modifica del suolo.

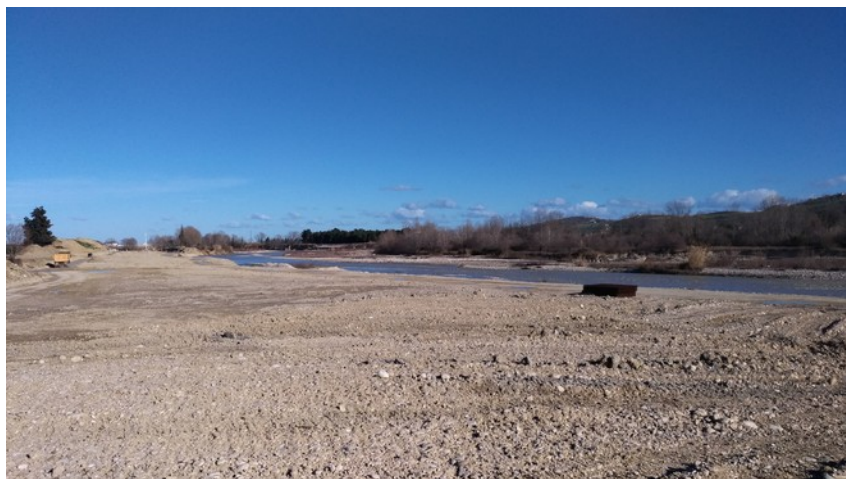
Come è facilmente desumibile, l'area di cantiere è spesso larga il doppio o più di quanto riportato nell'elaborato "*Lay-out di cantiere*". Qui sotto riportiamo di nuovo una delle immagini più significative già presenti nel primo esposto, scattata dal basso appena a valle dell'opera di presa sull'argine sinistro. Guardando il camion sullo sfondo si ha contezza della larghezza del tutto diversa rispetto alle sezioni dichiarate circa il "*terreno inalterato*".

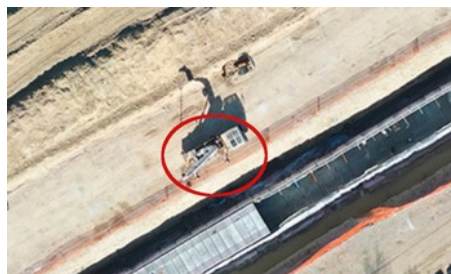
Qui di seguito evidenziamo i mezzi a lavoro contemporaneamente il giorno 08/02/2020 quando abbiamo fatto il rilievo con il drone (possiamo fornire su richiesta un file ad ancora maggiore risoluzione dell'intero cantiere).

Da quello che ci sembra, contiamo come minimo in contemporanea n.6 escavatori, n.2 ruspe, n.6 camion, n.1 furgone cassonato, n.3 auto/furgoncino chiuso oltre a n.1 gru.

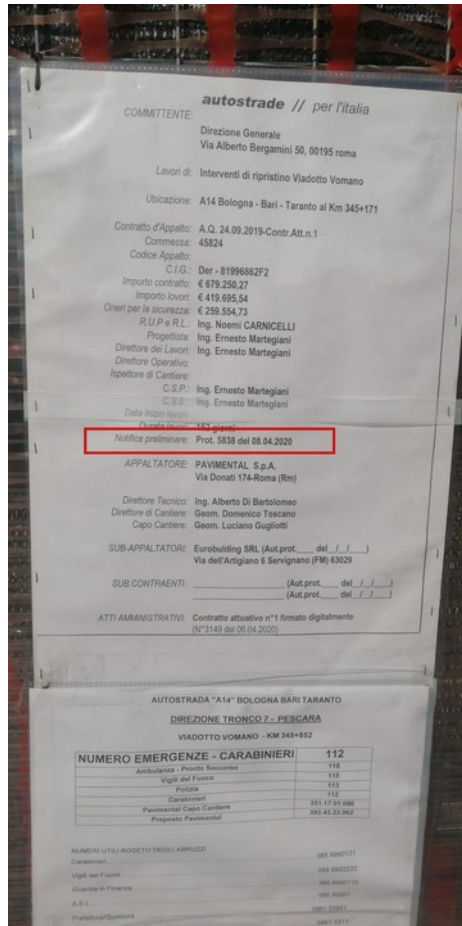
Per quanto riguarda il riferimento all'uso di porzioni del cantiere da parte di mezzi di altre ditte (cantiere della vicina autostrada) facciamo notare che le nostre fotografie con il drone sono del 08/02/2020. Il cartello del cantiere autostradale fa riferimento esplicito alla notifica preliminare della consegna dei lavori, avvenuto solo due mesi dopo, precisamente l'8 aprile 2020.
