**CAVA DI GHIAIA IN CONTRADA VICENNE, COMUNE DI CASOLI; DITTA CO.IN.TRA. s.r.l.**

**Oggetto:** PRATICA 19/125132 DEL 24/04/2019 - ISTANZA PER L'AVVIO DELLA PROCEDURA DI VERIFICA DI OTTEMPERANZA ALLE CONDIZIONI AMBIENTALI

**VERIFICA OTTEMPERANZE**  
**CCR-VIA n.2552 del 12/08/2015**

**Cava di ghiaia in Loc.tà Vicenne**

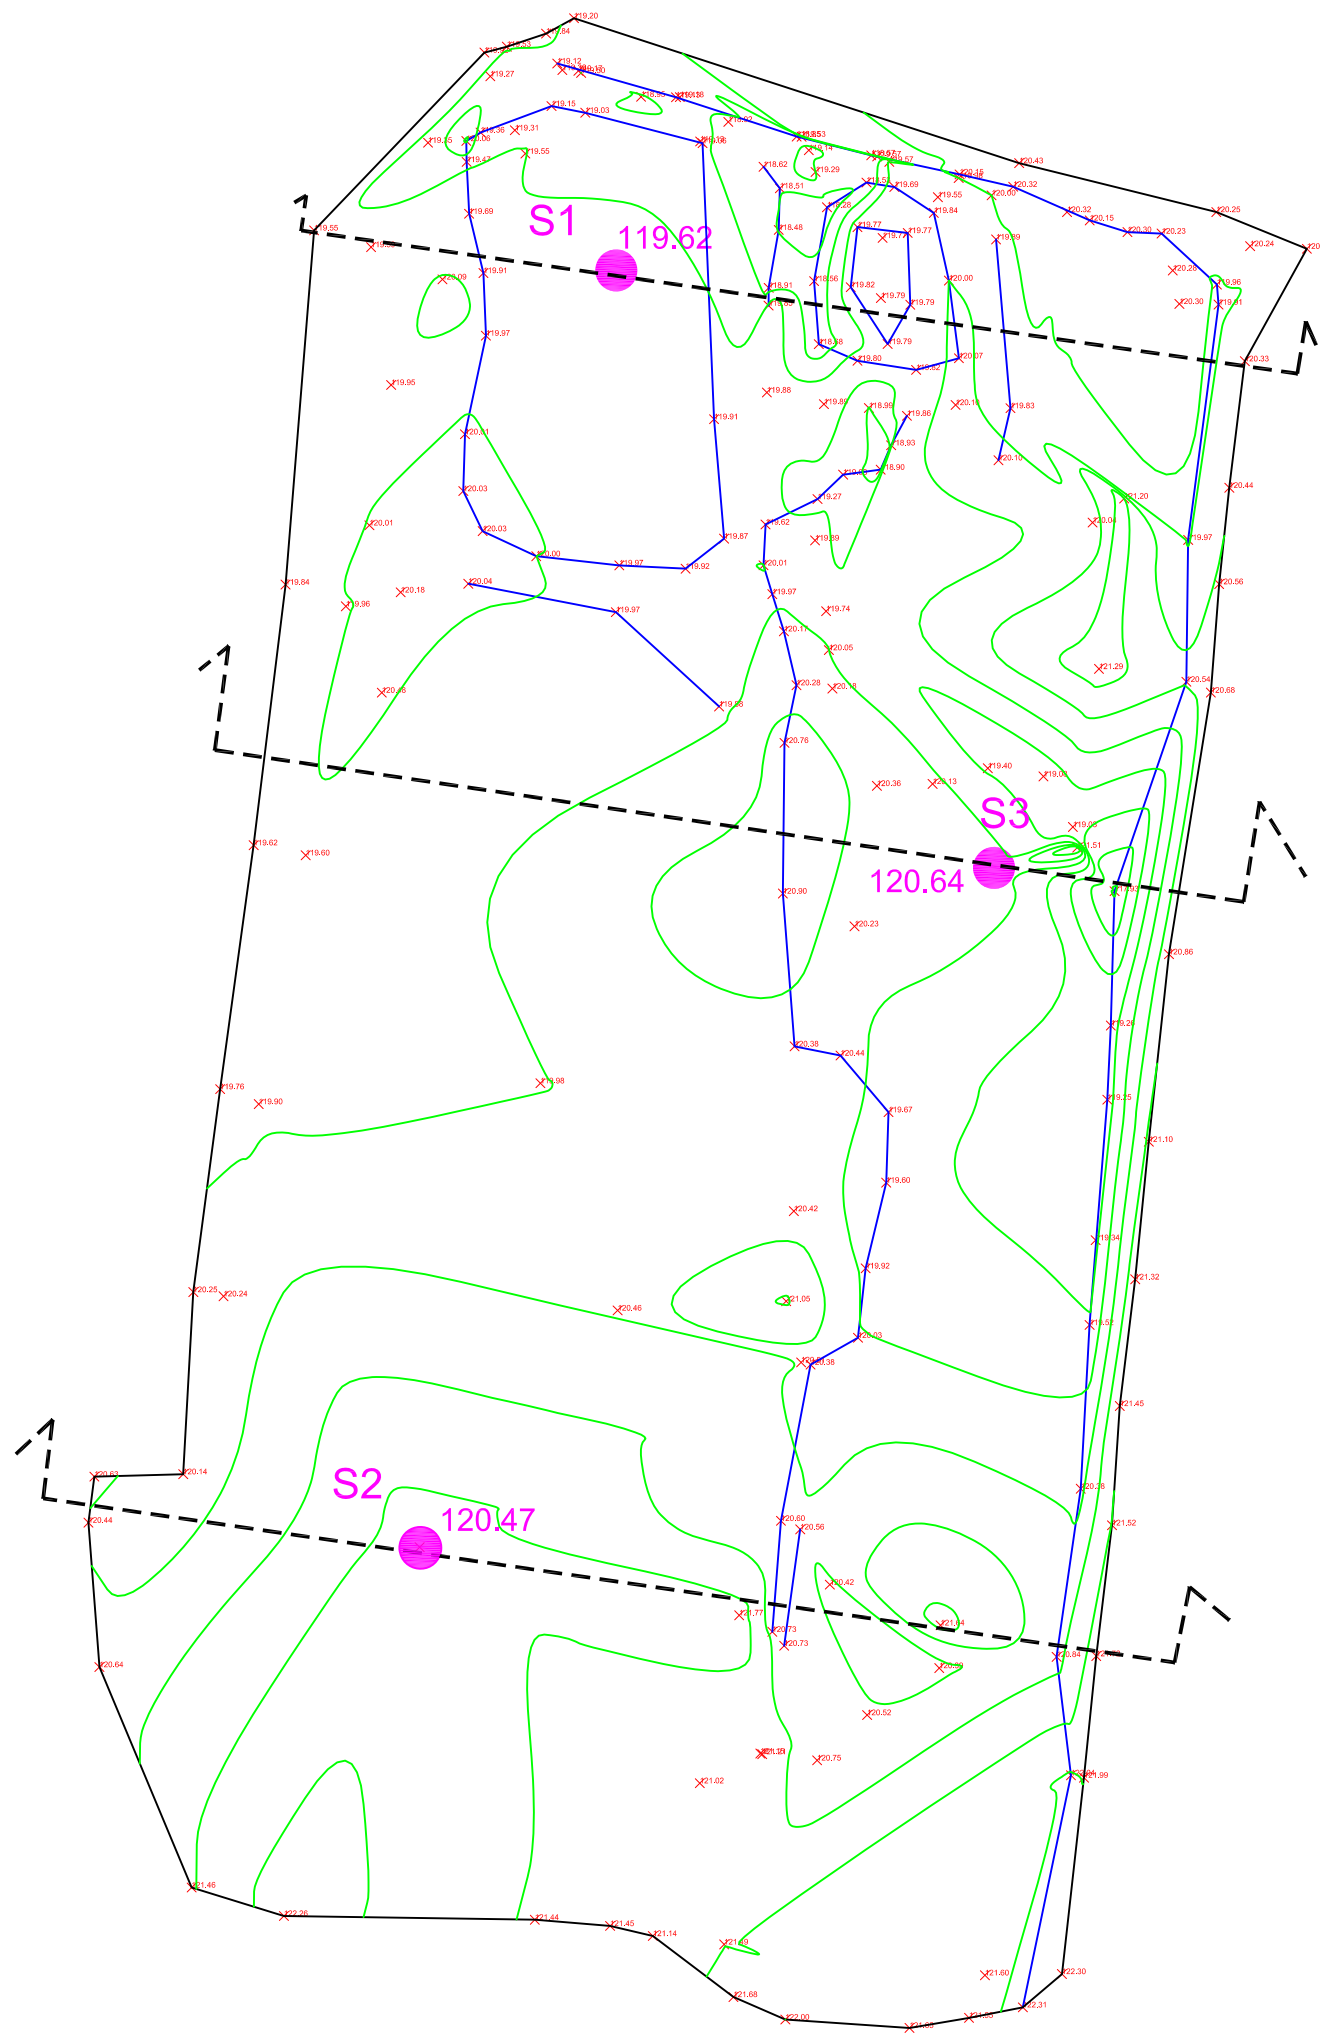
# TAV. 1 STATO DI FATTO CON SEZIONI (SCALA 1:1.000)

- E' stato rispettato il franco di 2 m tra il fondo della cava e la superficie della falda, pertanto, non è stato prelevato materiale sottofalda. Questo si evince dal rilievo effettuato nelle 2 fasi principali, ante e post operam; infatti, dal confronto tra le sezioni ottenute durante le fasi attività estrattive e l'attuale stato della cava si desume che la profondità dello scavo non ha raggiunto la quota della falda. In alcuni punti è ben al di sopra del franco di 2 m (vedasi Tavole e sezioni allegate).
