**OPERE IDRAULICHE DI COMPETENZA REGIONALE LEGGE
145/2018-CAPITOLO DI SPESA 152703.1. ESERCIZIO 2023/2024. FIUME
ATERNO - INTERVENTI VARI - MESSA IN SICUREZZA ZONE DI
INTERFERENZA CON LE INFRASTRUTTURE PRIMARIE ESISTENTI (PONTI,
STRADE, FERROVIE, ECC...). TRATTO DEL FIUME RICOMPRESO NEI
TERRITORI COMUNALI DI RAIANO, MOLINA ATERNO, ACCIANO E TIONE
DEGLI ABRUZZI (AQ)**

RILIEVI TOPOGRAFICI STATO ATTUALE (4 DI 8)

RILIEVO SUBACQUEO stato dei FONDALI al 02 aprile 2024

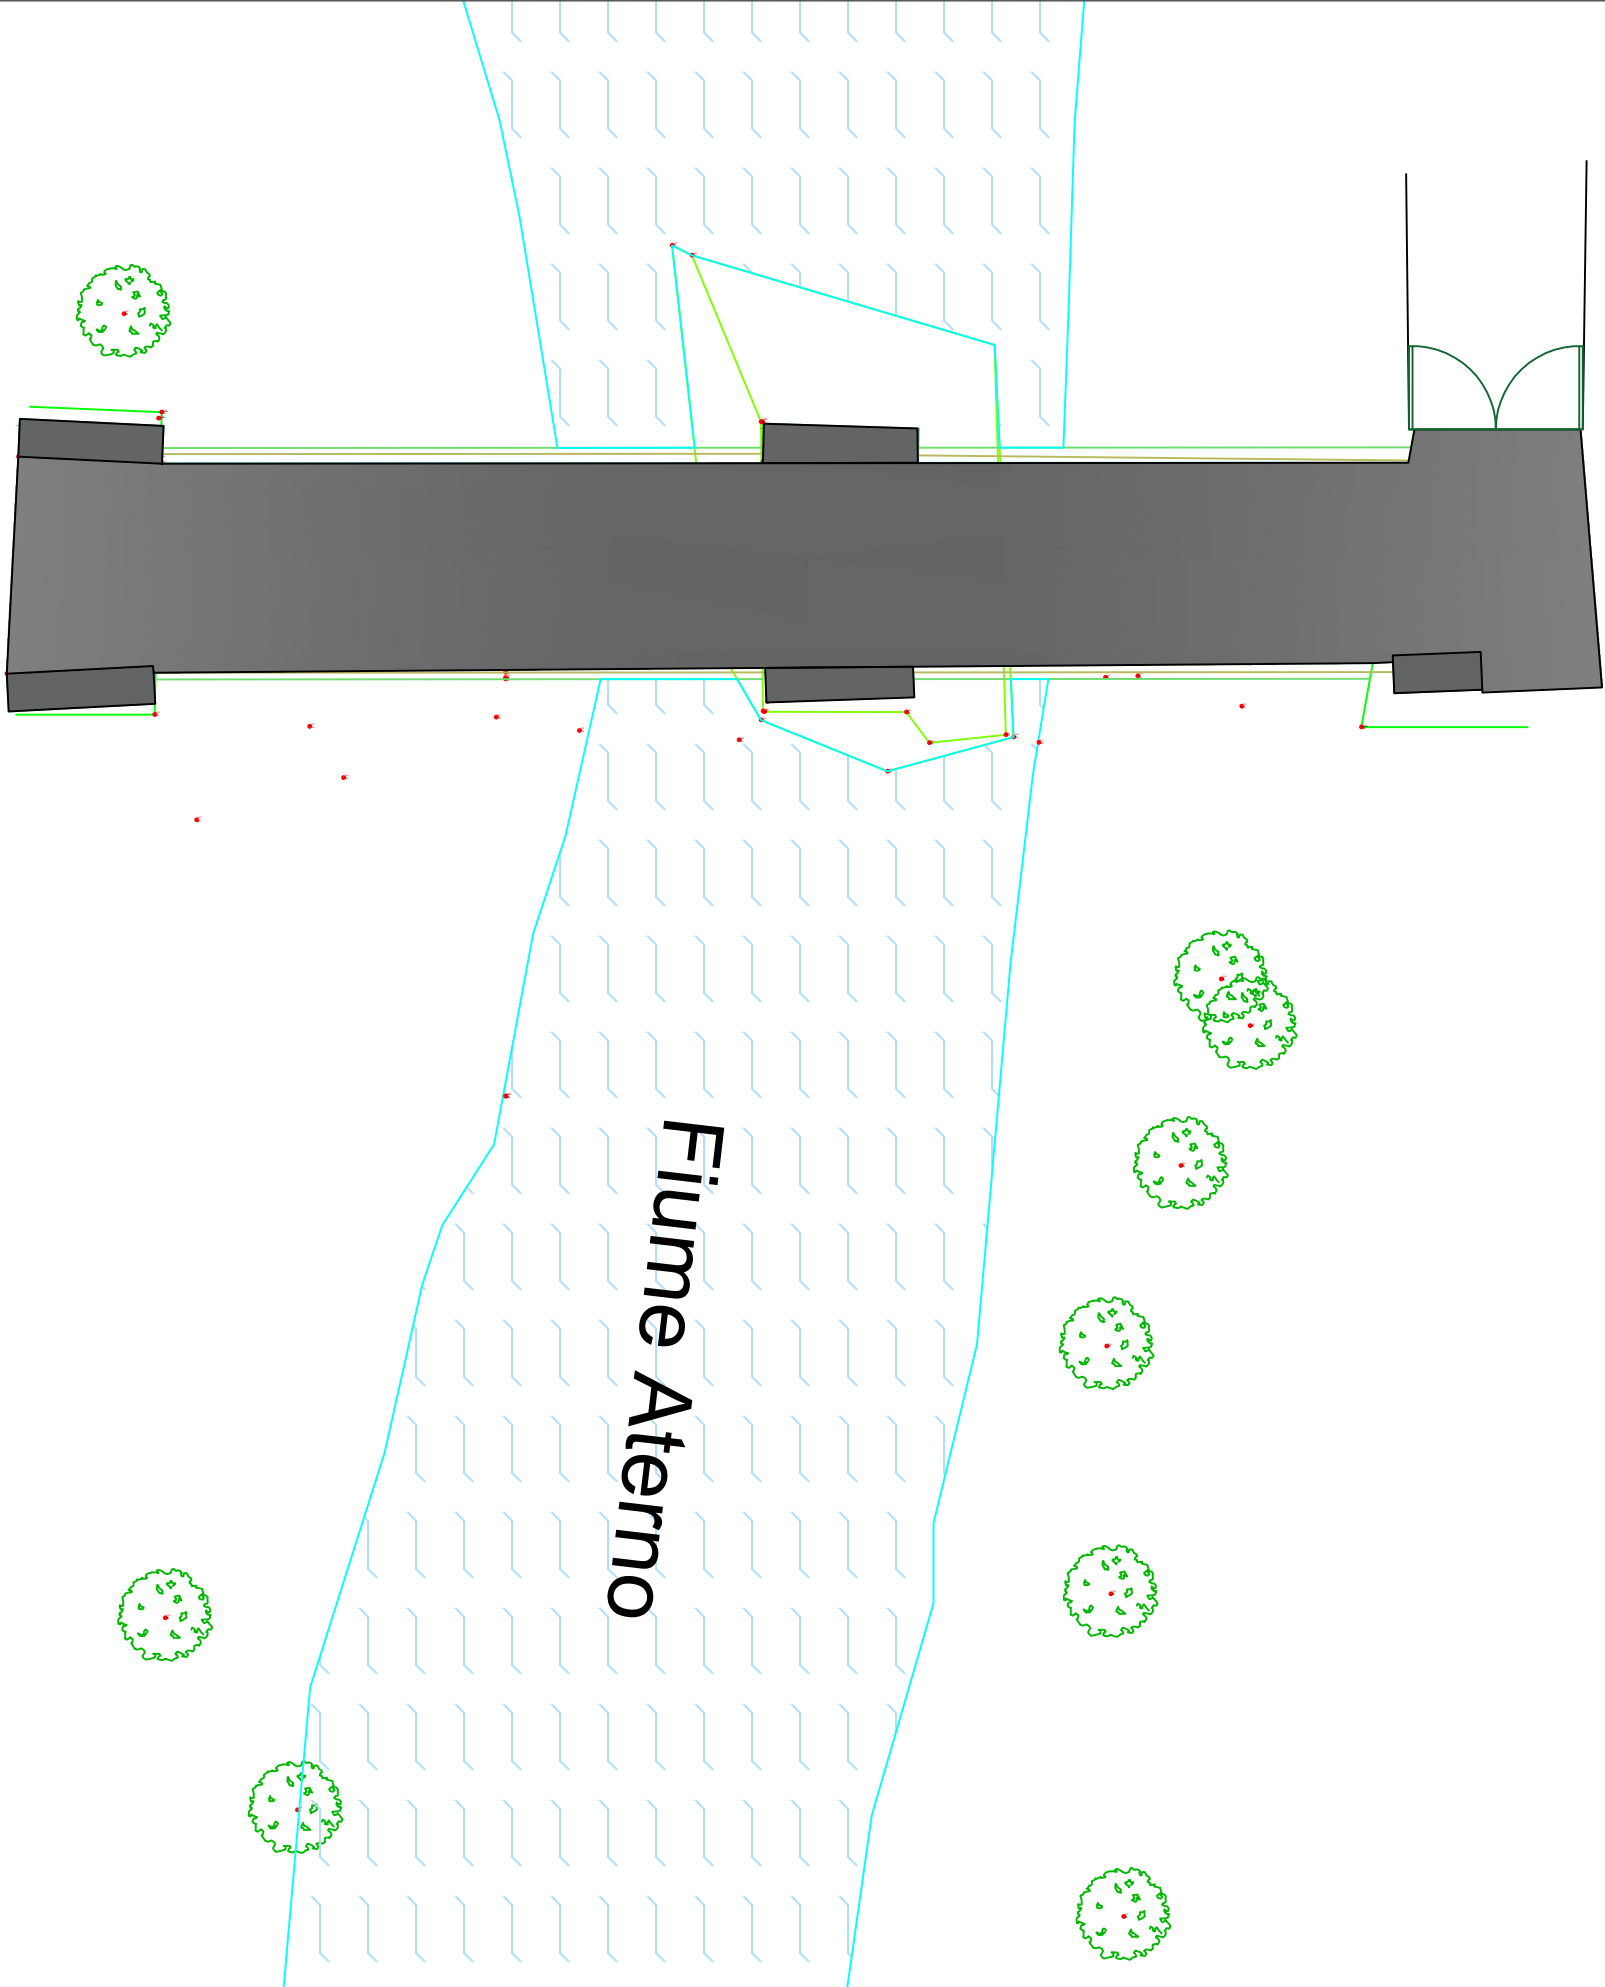
RILIEVO PONTE 4
SCALA 1:100

In prossimità del ponte 4 si rilevano manufatti in materiale ferroso e cementizio di dimensioni 2x3m di spessore di 25 cm, misto a sedimenti legnoso/litici emergenti dal pelo dell'acqua rilevati ad una profondità di circa 35 cm. Al fine di evitare problemi di intasamento derivante dall'accumulo di ulteriore detrito si consiglia la rimozione di tale materiale stimato in quantitativo di circa 9 mc.

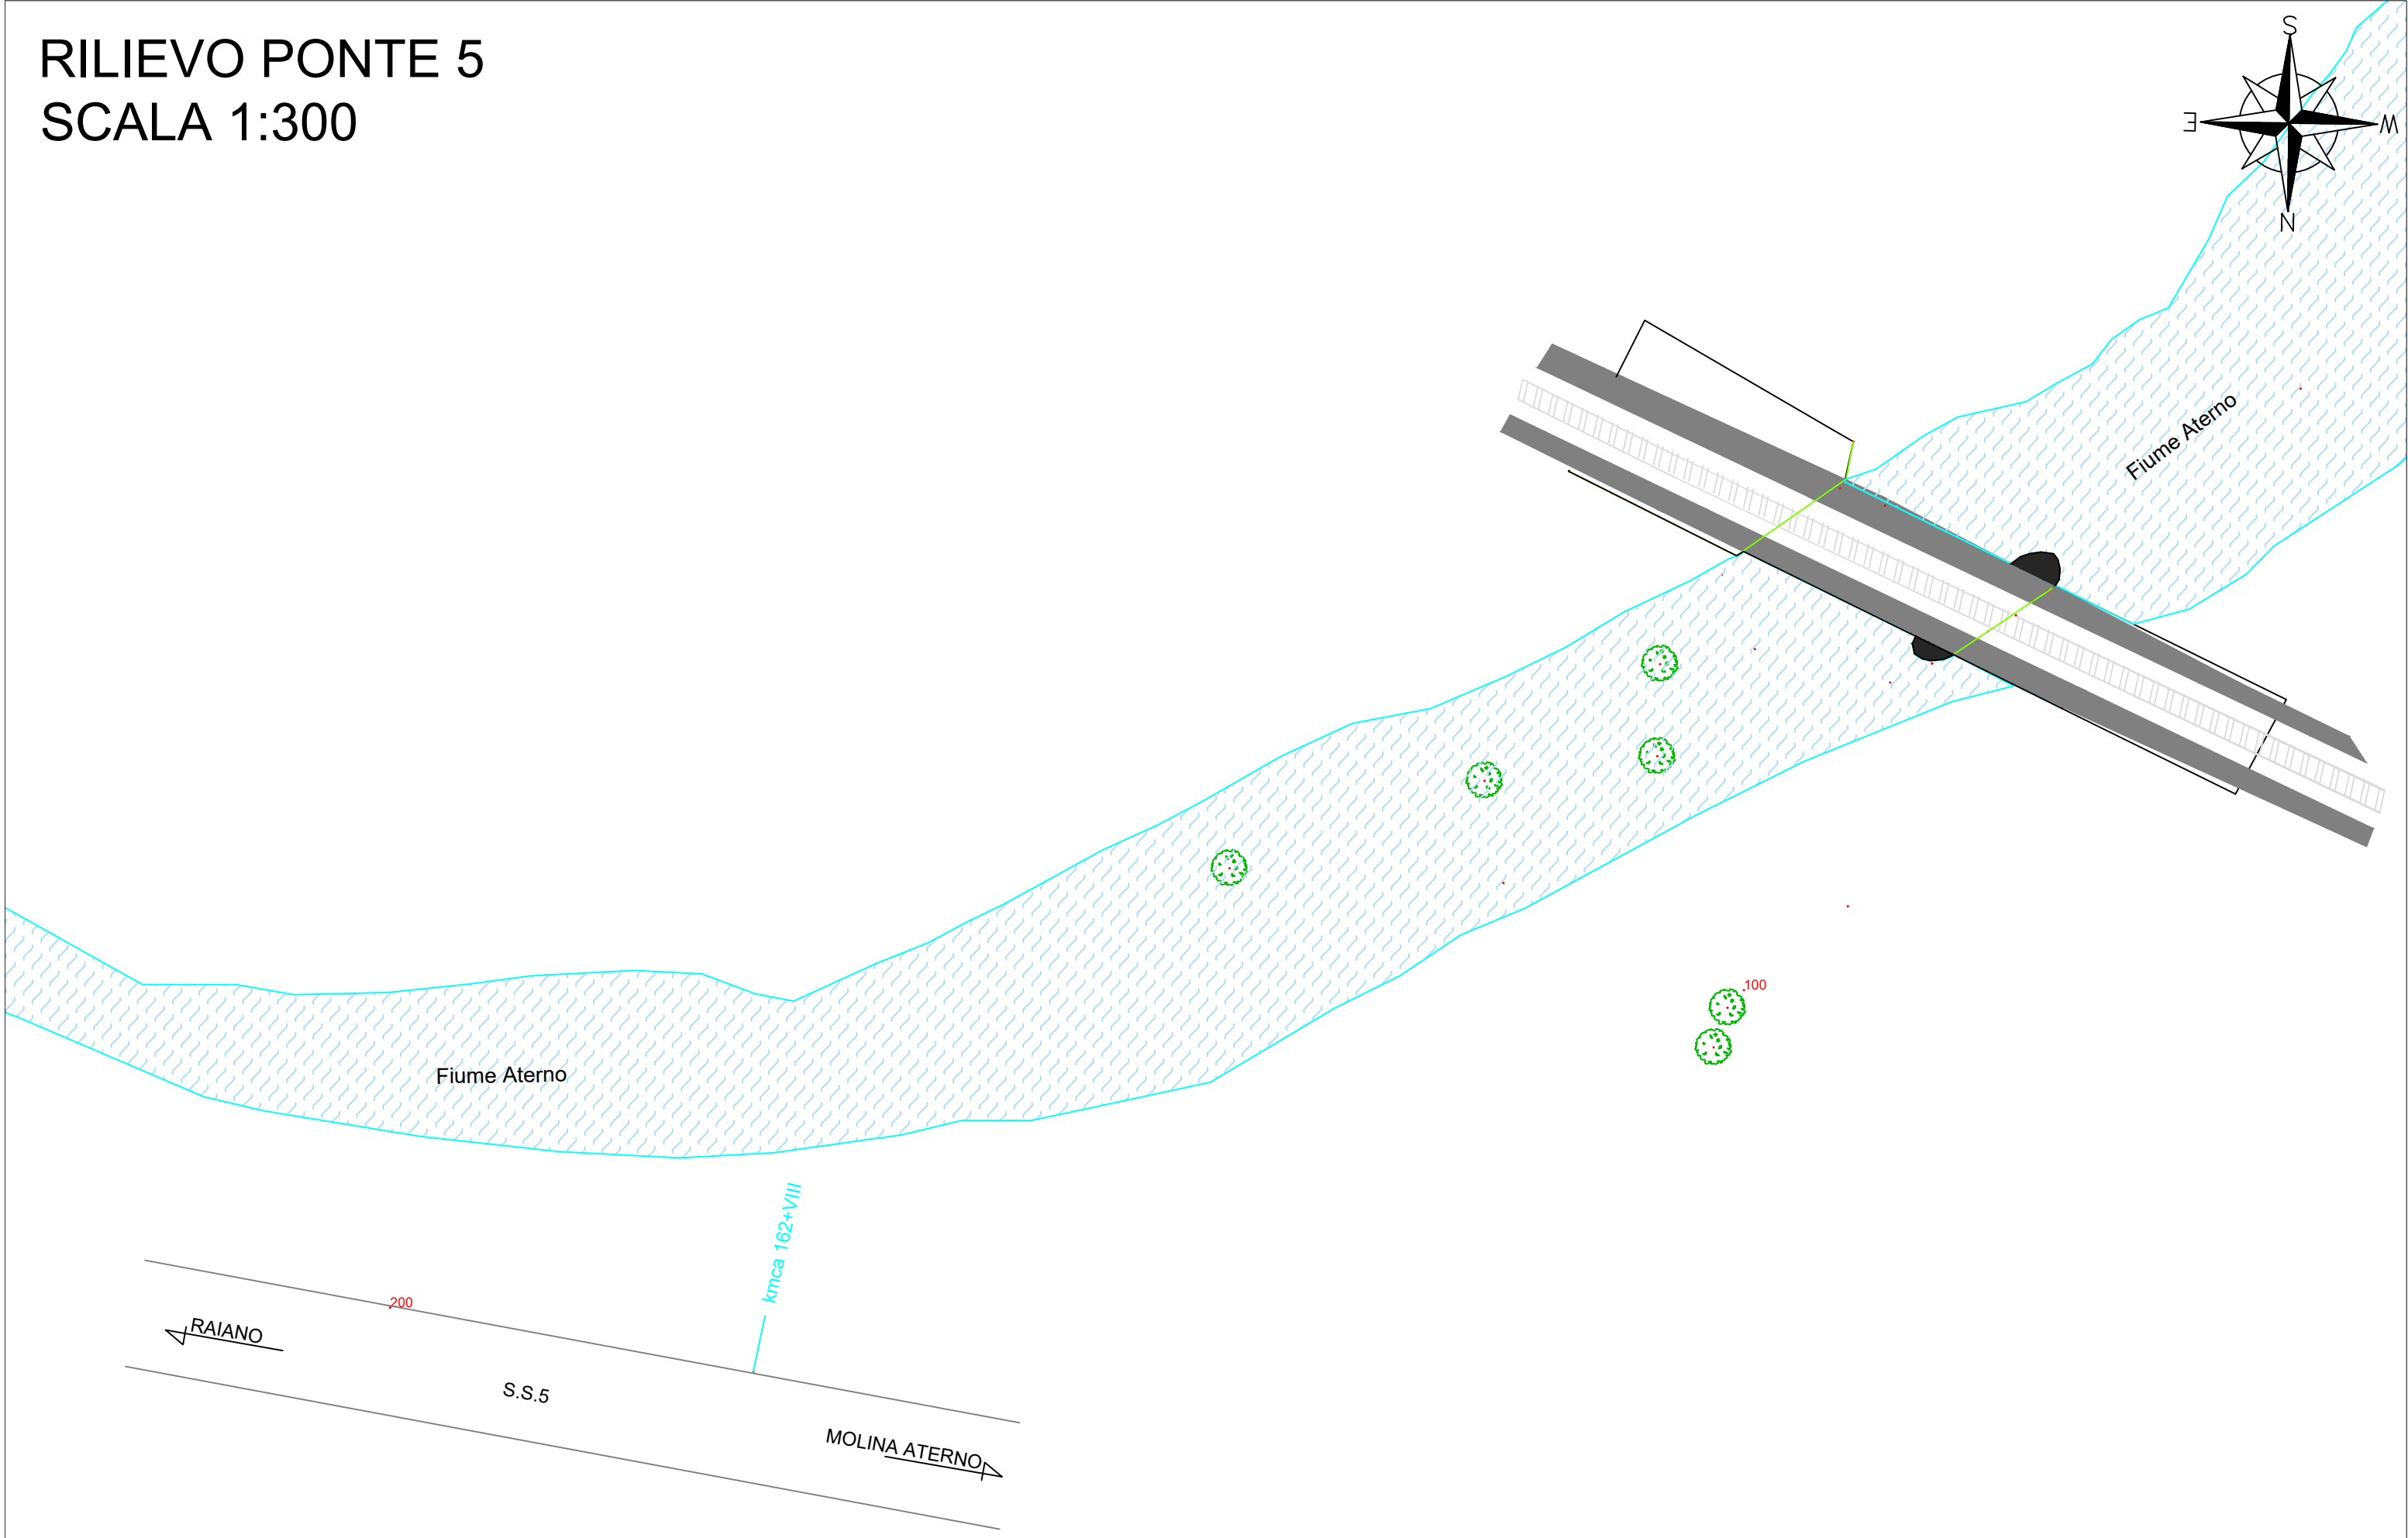
RILIEVO PONTE 5

Relativamente al ponte 5 sono stati rinvenuti accumuli di sedimenti a circa 40 cm di profondità emergenti al di fuori del pelo dell'acqua. Al fine di evitare problemi di intasamento derivante dall'accumulo di ulteriore detrito si consiglia la rimozione di tale materiale stimato in quantitativo di circa 7 mc.

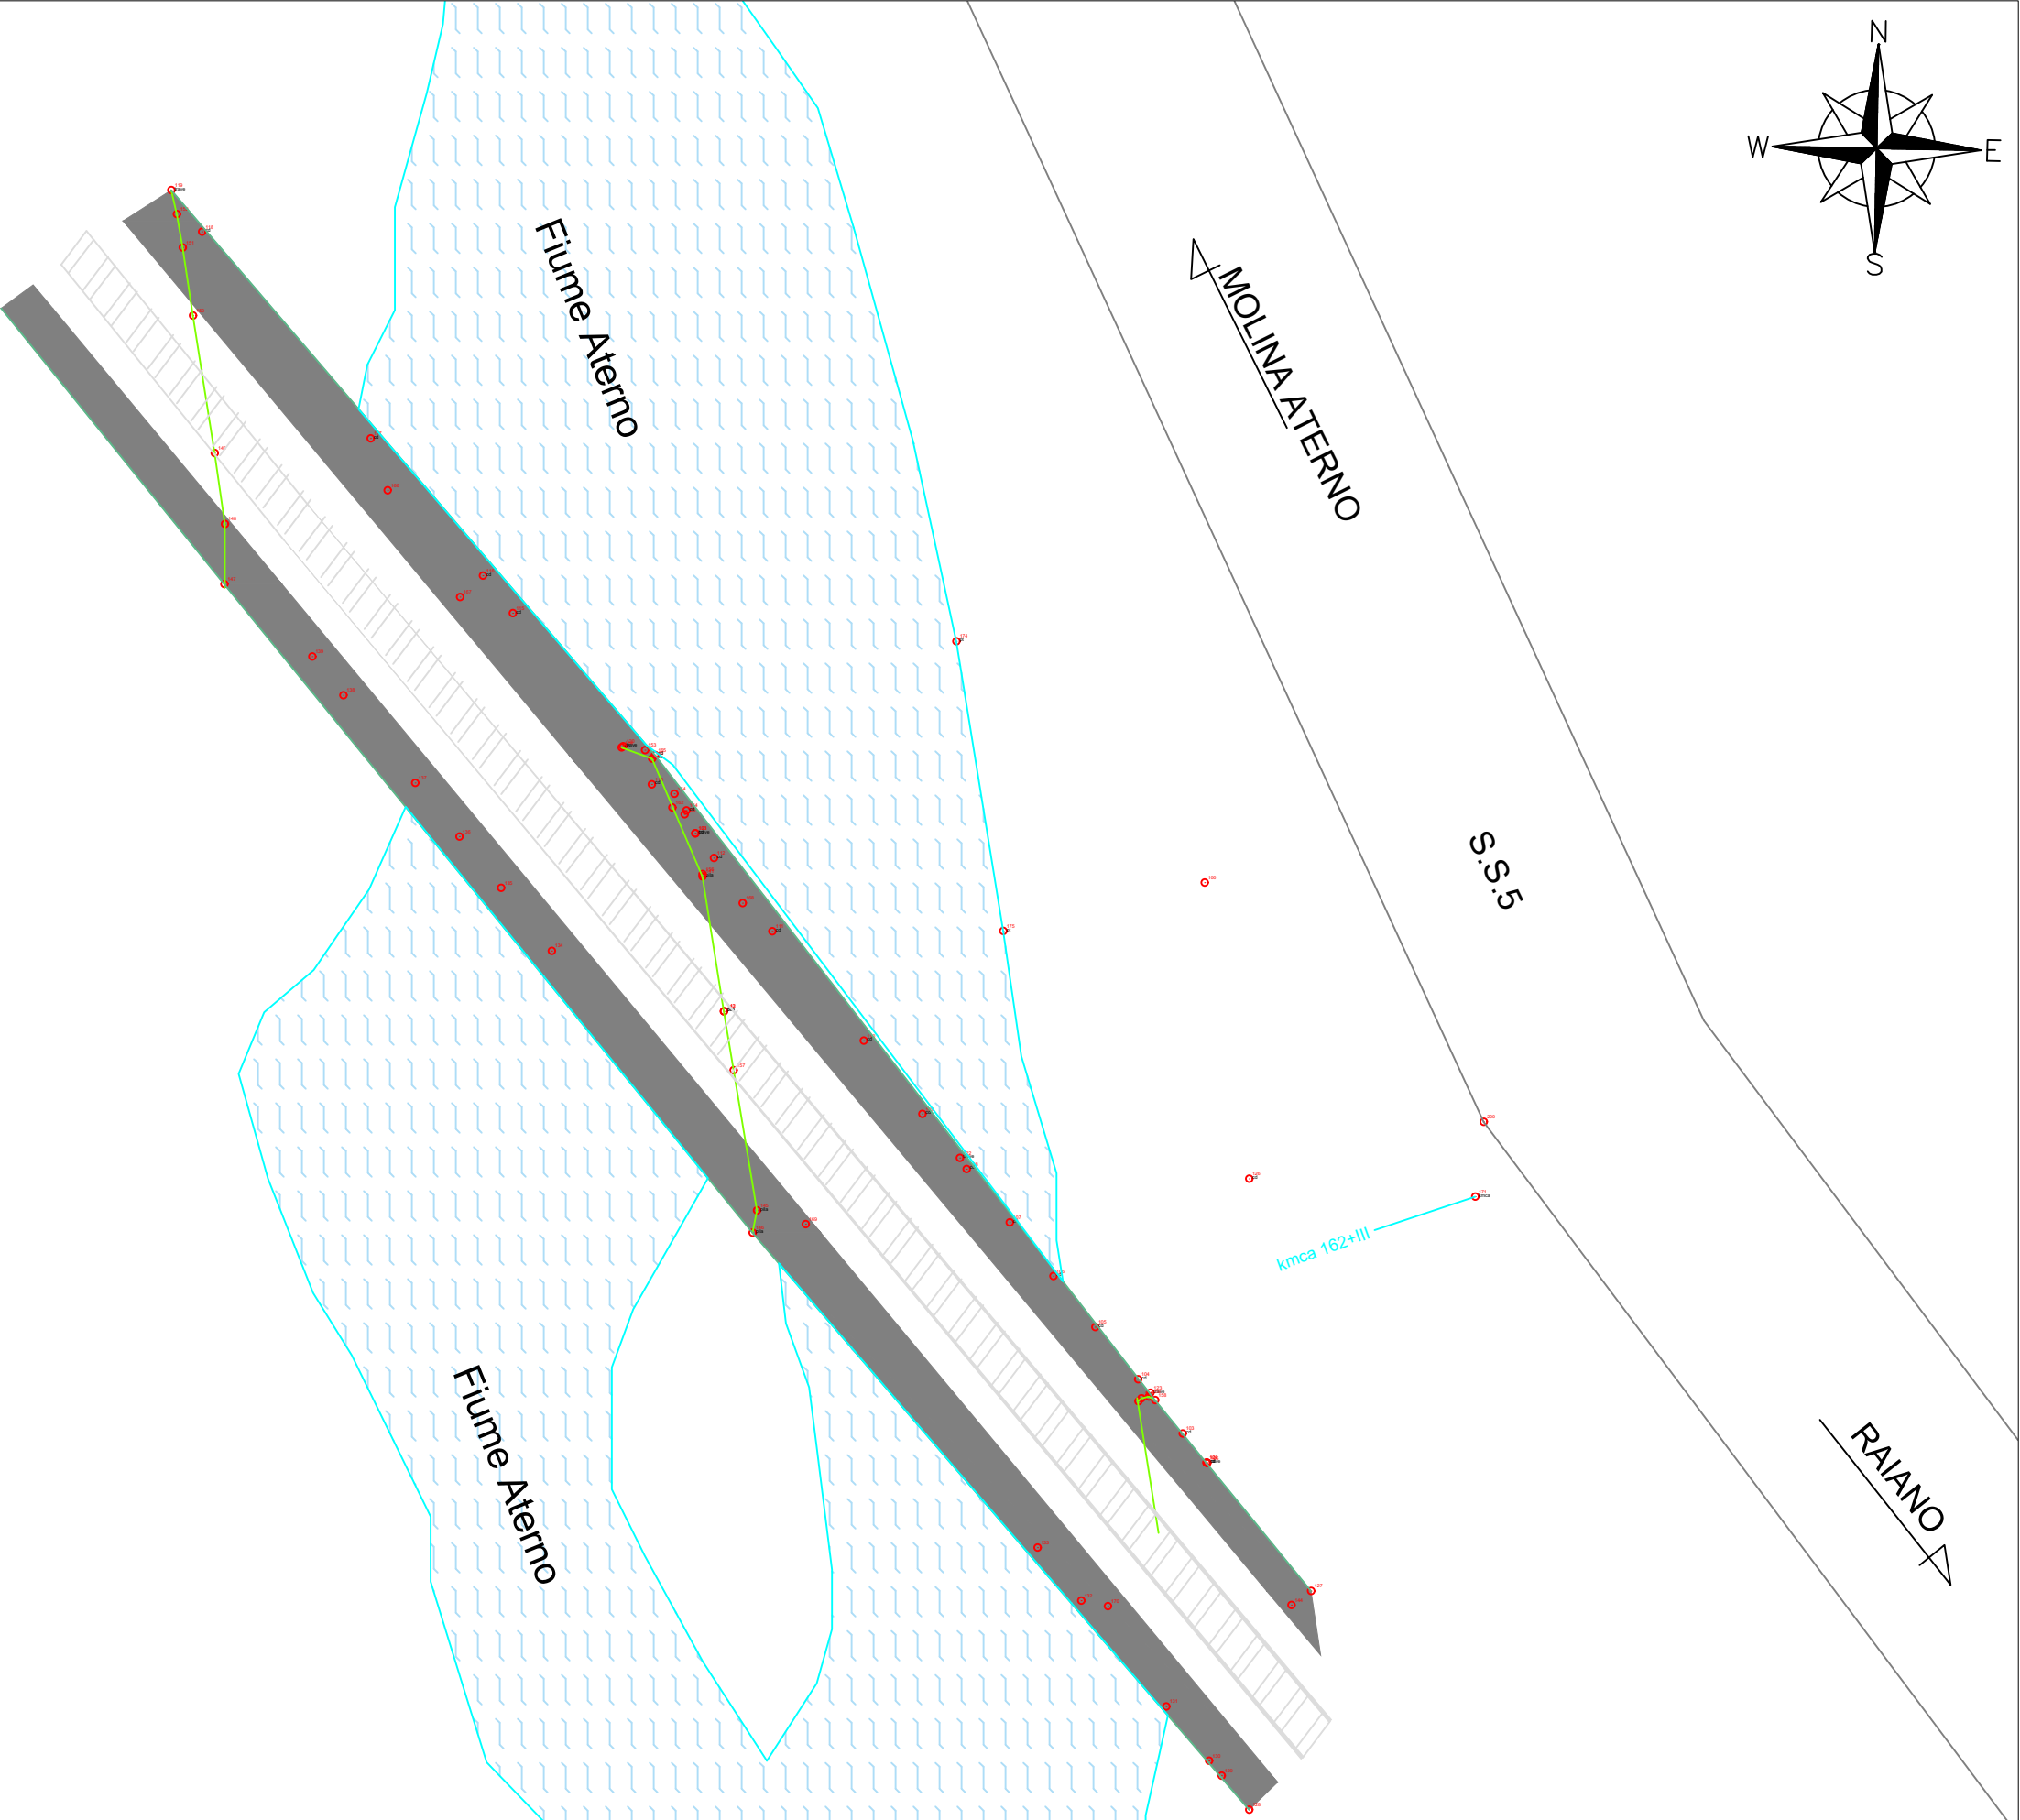
RILIEVO PONTE 6
SCALA 1:200

In prossimità del Ponte 6 si rileva una barra di deposito profondo circa 40 cm dal pelo dell'acqua a forma triangolare che si sviluppa dalla pila del ponte verso valle per una lunghezza di circa 8m e largo alla base 4 metri. Al fine di evitare problemi di intasamento derivante dall'accumulo di ulteriore detrito si consiglia la rimozione di tale materiale stimato in quantitativo di circa 12 mc.

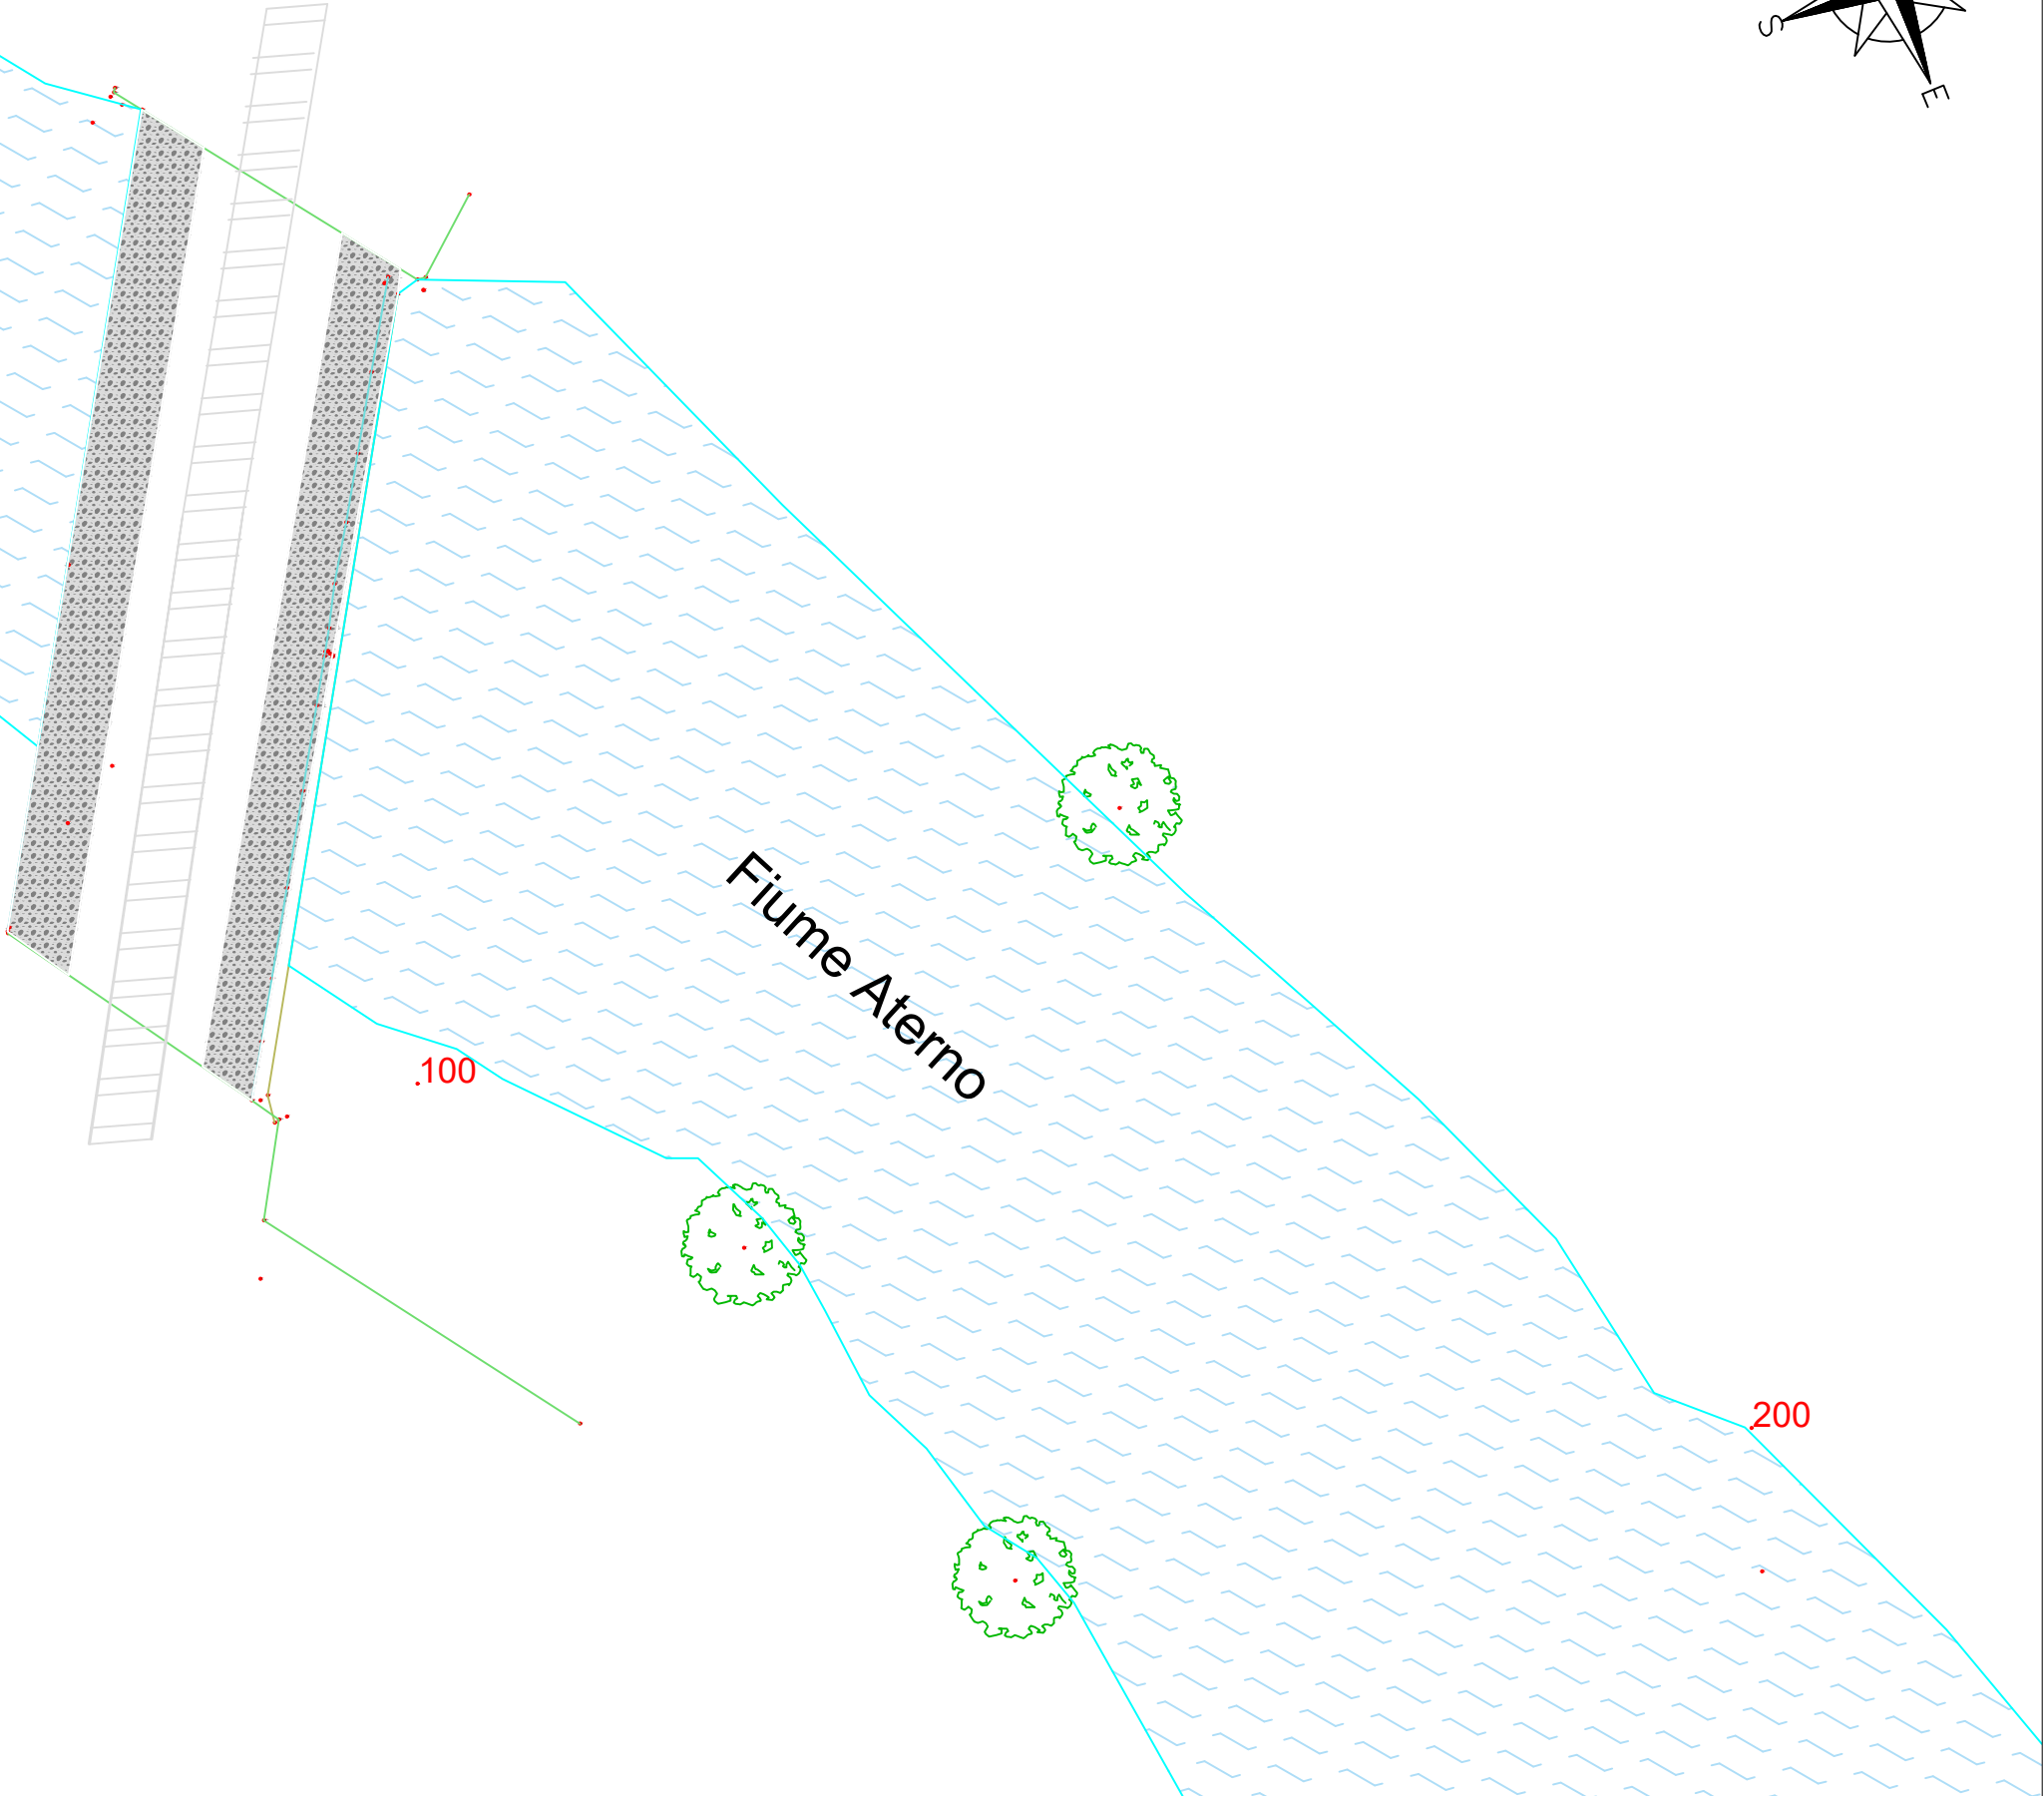
RILIEVO PONTE 7
SCALA 1:150

In prossimità del ponte 7 si rileva un accumulo detritico di dimensioni 10x4m per uno spessore di circa 40 cm. Al fine di evitare problemi di intasamento derivante dall'accumulo di ulteriore detrito si consiglia la rimozione del materiale detritico stimato in circa 16 mc di materiale.

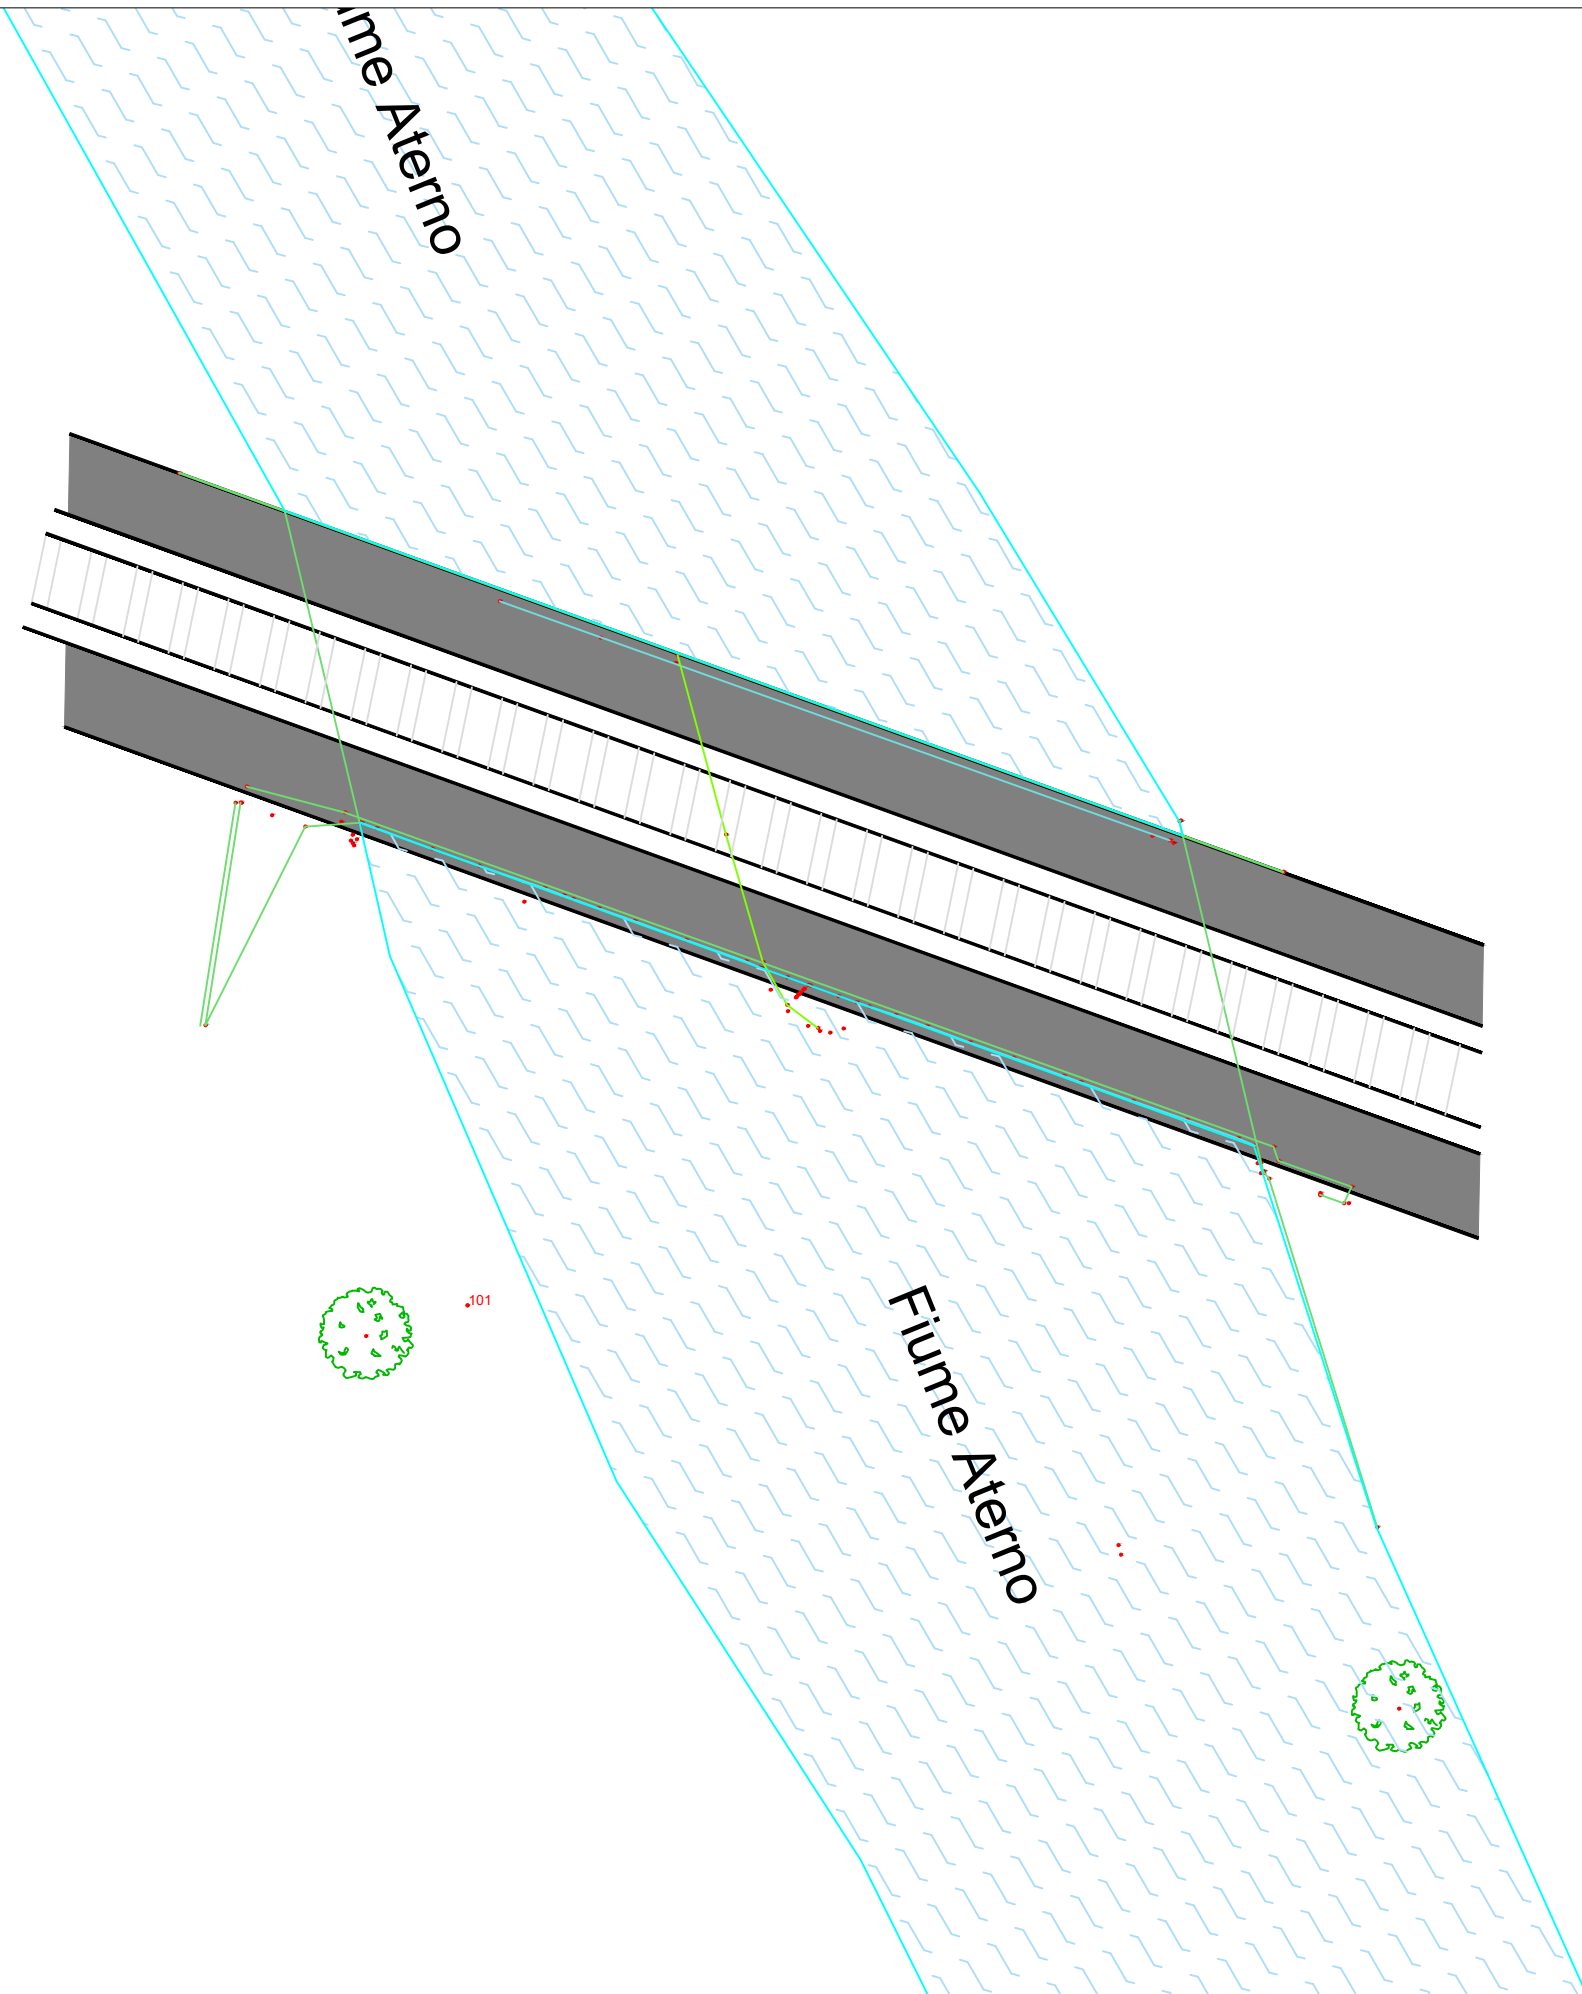
RILIEVO PONTE 8
SCALA 1:150

Si ravvede sotto il pelo d'acqua un accumulo di materiale detritico probabilmente accentuato dalla presenza di tronchi in alveo di grandi dimensioni. Per evitare problemi di intasamento derivante dall'accumulo di ulteriore detrito si consiglia la rimozione del materiale detritico stimato in circa 4 mc di materiale detritico.

Si rileva a valle del ponte 8 una barra fluviale stimata in circa 4 mc di materiale detritico. Si consiglia la rimozione per evitare problemi di intrappolamento detriti nei tratti più a valle del fiume.

Dai rilievi/sopralluoghi effettuati si stimano un totale di circa 65mc di sedimenti che per finalità previste dal presente lavoro si consigliano di rimuovere. Inoltre si **segnala l'urgenza di rimuovere** il materiale detritico misto a tronchi in alveo che occludono parzialmente la luce del ponte 8.

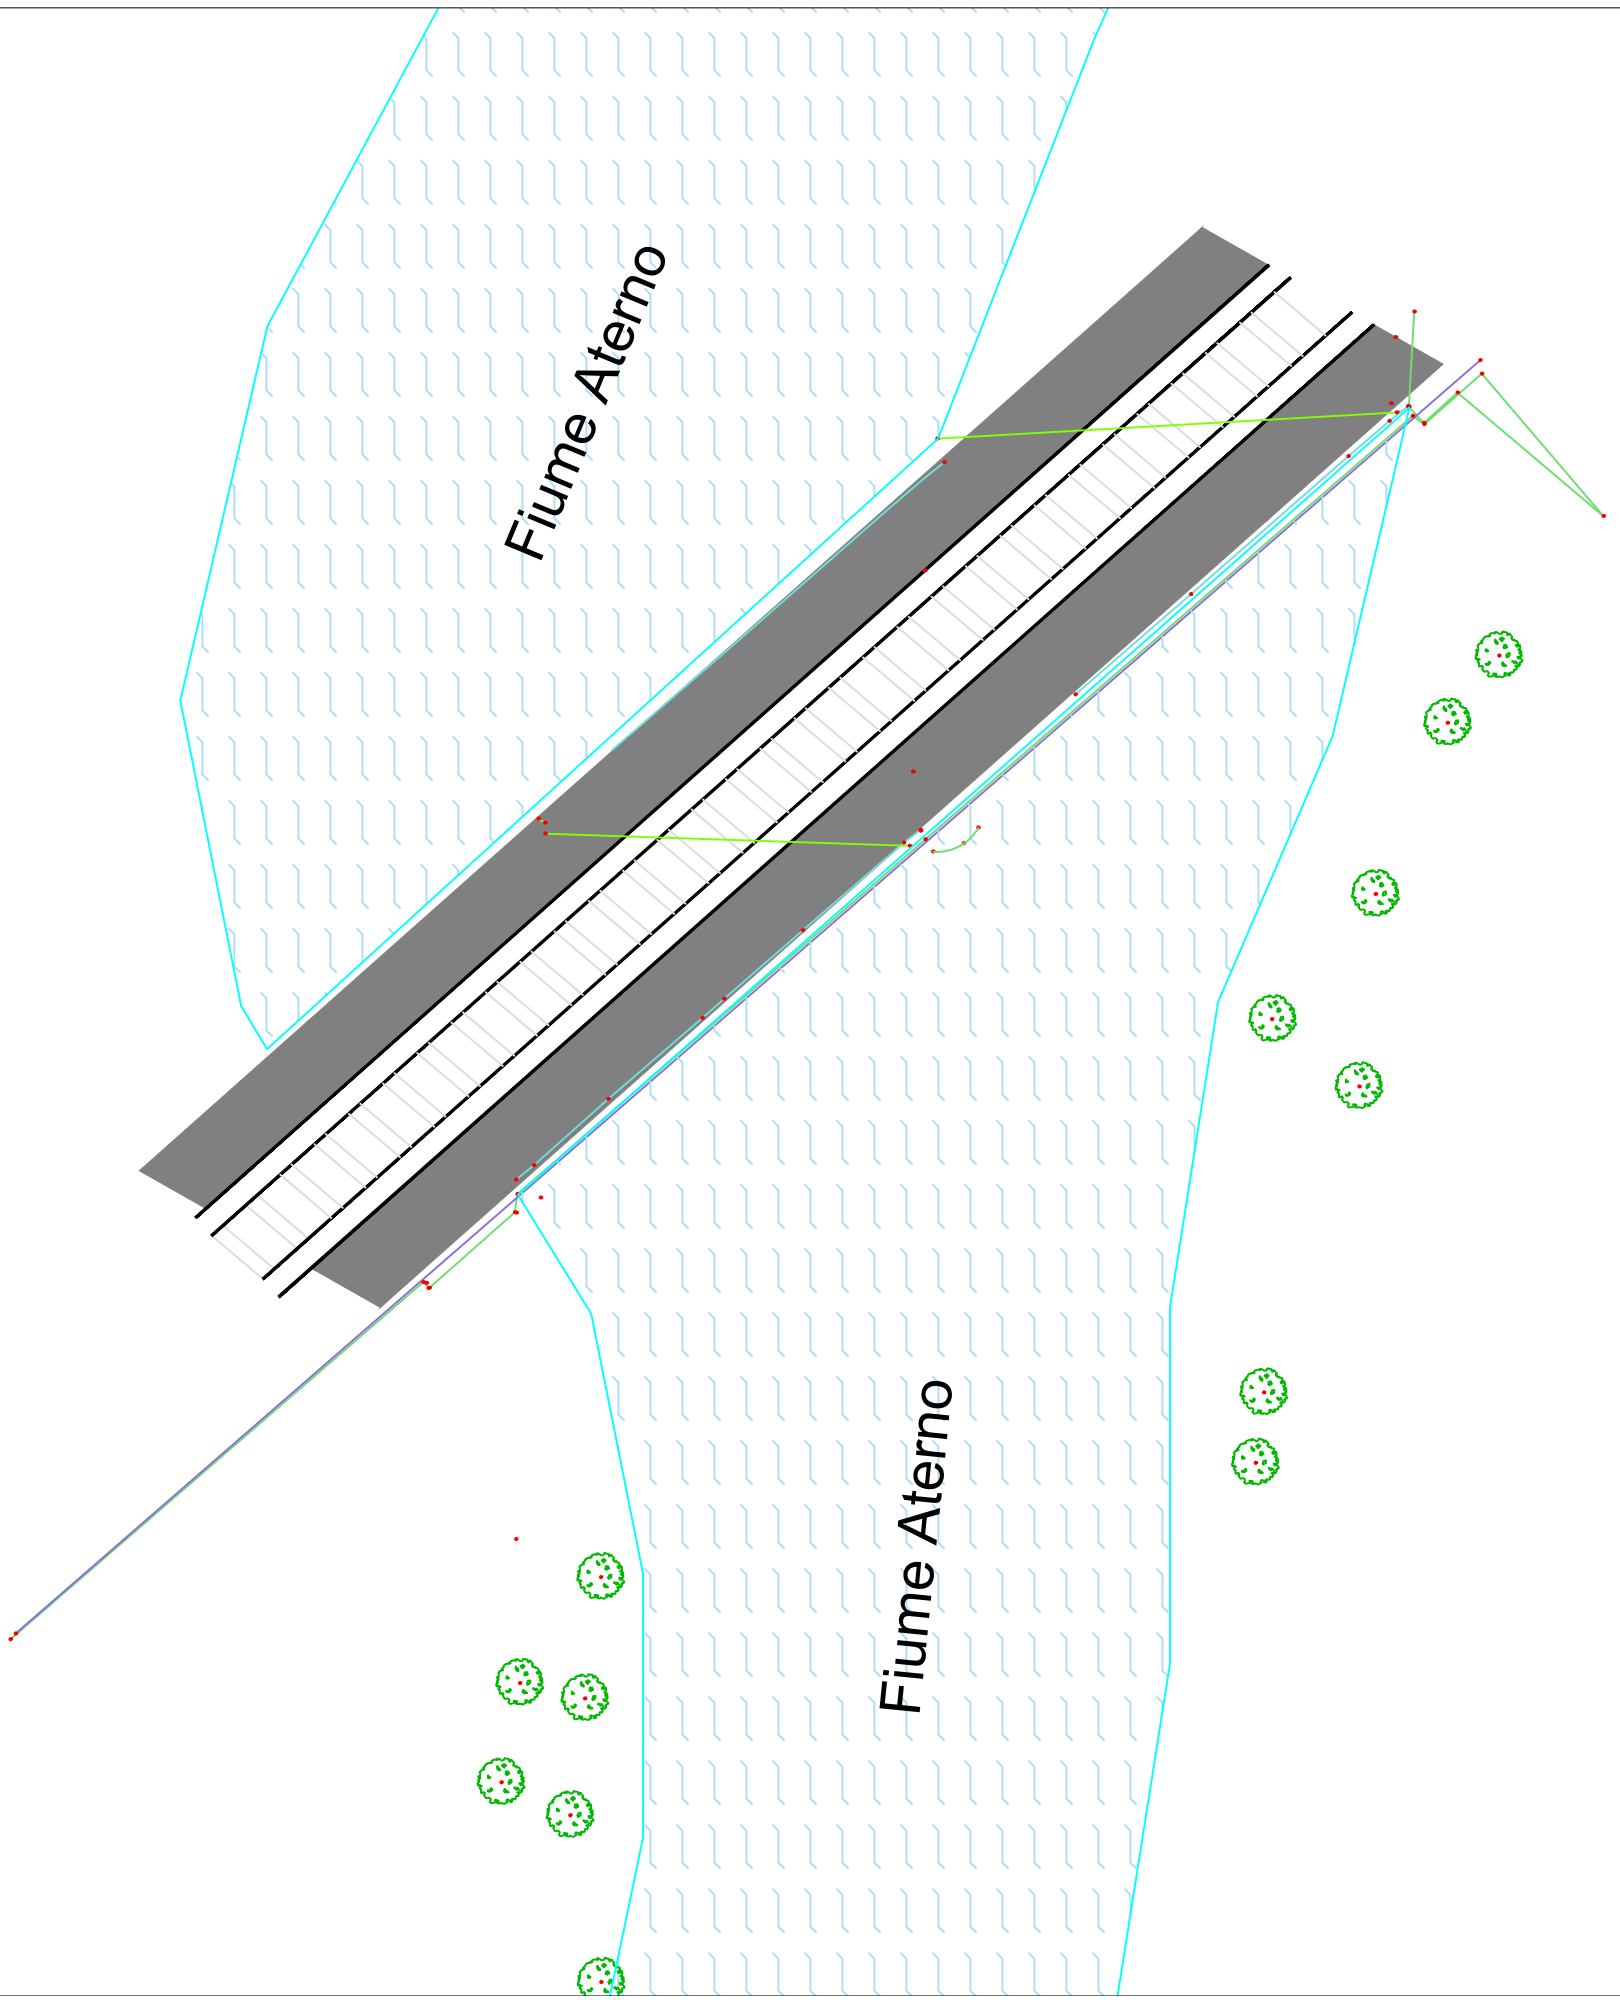
RILIEVO PONTE 10
SCALA 1:150

A monte del ponte 10 si rileva un accumulo detritico. Al fine di evitare problemi di intasamento derivante dall'accumulo di ulteriore detrito si consiglia la rimozione di tale materiale stimato in quantitativo di circa 3 mc.
