**OPERE IDRAULICHE DI COMPETENZA REGIONALE LEGGE
145/2018-CAPITOLO DI SPESA 152703.1. ESERCIZIO 2023/2024. FIUME
ATERNO - INTERVENTI VARI - MESSA IN SICUREZZA ZONE DI
INTERFERENZA CON LE INFRASTRUTTURE PRIMARIE ESISTENTI (PONTI,
STRADE, FERROVIE, ECC...). TRATTO DEL FIUME RICOMPRESO NEI
TERRITORI COMUNALI DI RAIANO, MOLINA ATERNO, ACCIANO E TIONE
DEGLI ABRUZZI (AQ)**

RILIEVI TOPOGRAFICI STATO ATTUALE (4 DI 8)

RILIEVO SUBACQUEO stato dei FONDALI al 02 aprile 2024

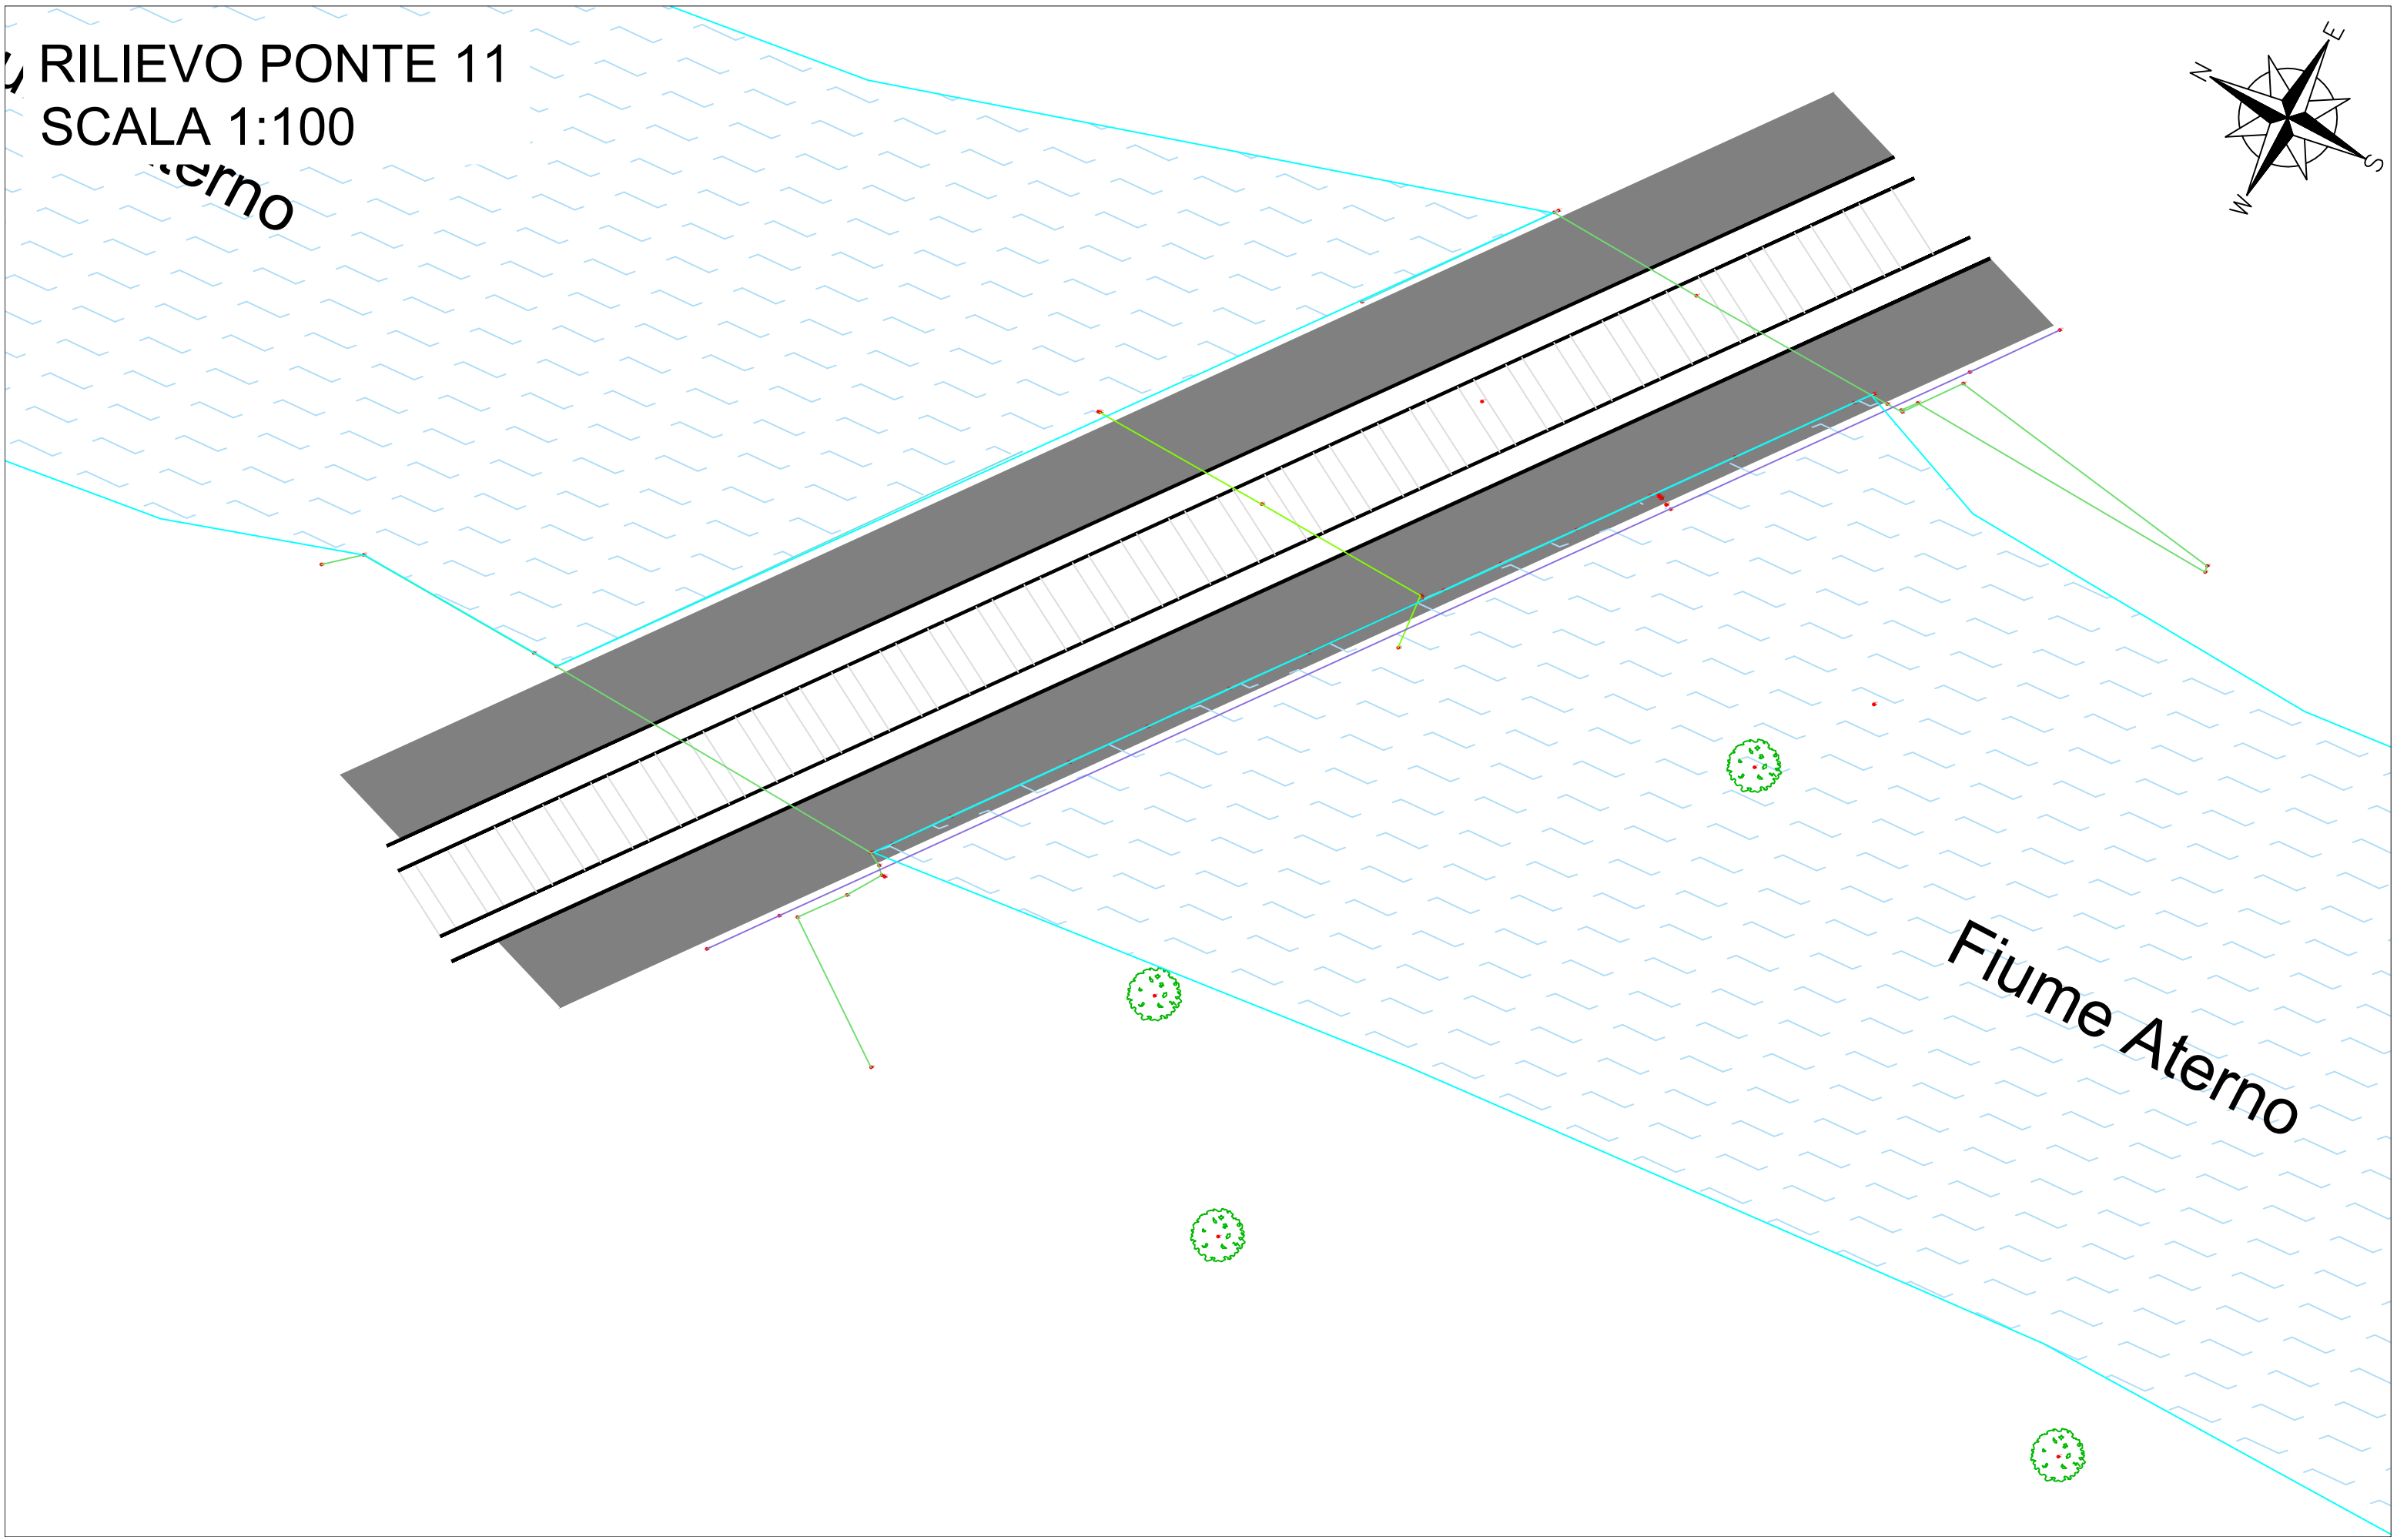
RILIEVO PONTE 11
SCALA 1:100

A monte del ponte 11 si rileva un accumulo detritico lungo circa 6 m e largo 4 m per una profondità di circa 40 cm. Al fine di evitare problemi di intasamento derivante dall'accumulo di ulteriore detrito si consiglia la rimozione di tale materiale stimato in quantitativo di circa 10 mc.
