OGGETTO: D.lgs. 152/06 parte II titolo III bis
Rapporto Finale dell'Ispezione effettuata presso l'impianto della ditta "ICO Industria
Cartone Ondulato S.r.l." sito nel comune di SAN GIOVANNI TEATINO (CH).
A.I.A. N° DCP 025/ 291DEL 02/08/2019 DPC025/281 del 22/10/2020.

RAPPORTO CONCLUSIVO DELLE ATTIVITA' DI ISPEZIONE INTEGRATA AMBIENTALE ORDINARIA 2023

DITTA ICO – SAN GIOVANNI TEATINO

Impianto di produzione carta di imballaggi a partire da carta da macero

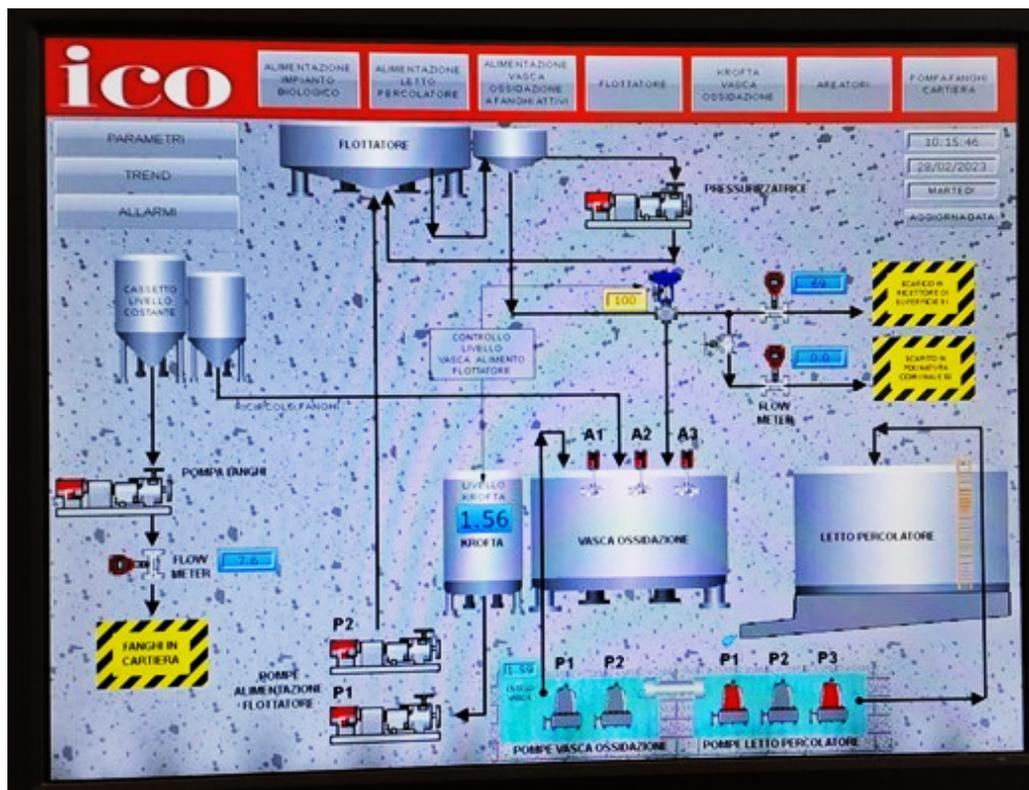
FOTO 8 DCS GESTIONE IMPIANTO DEPURAZIONE

L'azienda è dotata di un sistema di controllo in remoto dell'impianto di depurazione
