RAPPORTO CONCLUSIVO DELLE ATTIVITA' DI ISPEZIONE INTEGRATA AMBIENTALE ORDINARIA 2019

ATTIVITA' ISPETTIVA AI SENSI DEL
DECRETO LEGISLATIVO 152/2006 e ss.mm.ii. - (art. 29-decies)

Impianto di produzione carta di imballaggi a partire da carta da macero

DITTA ICO

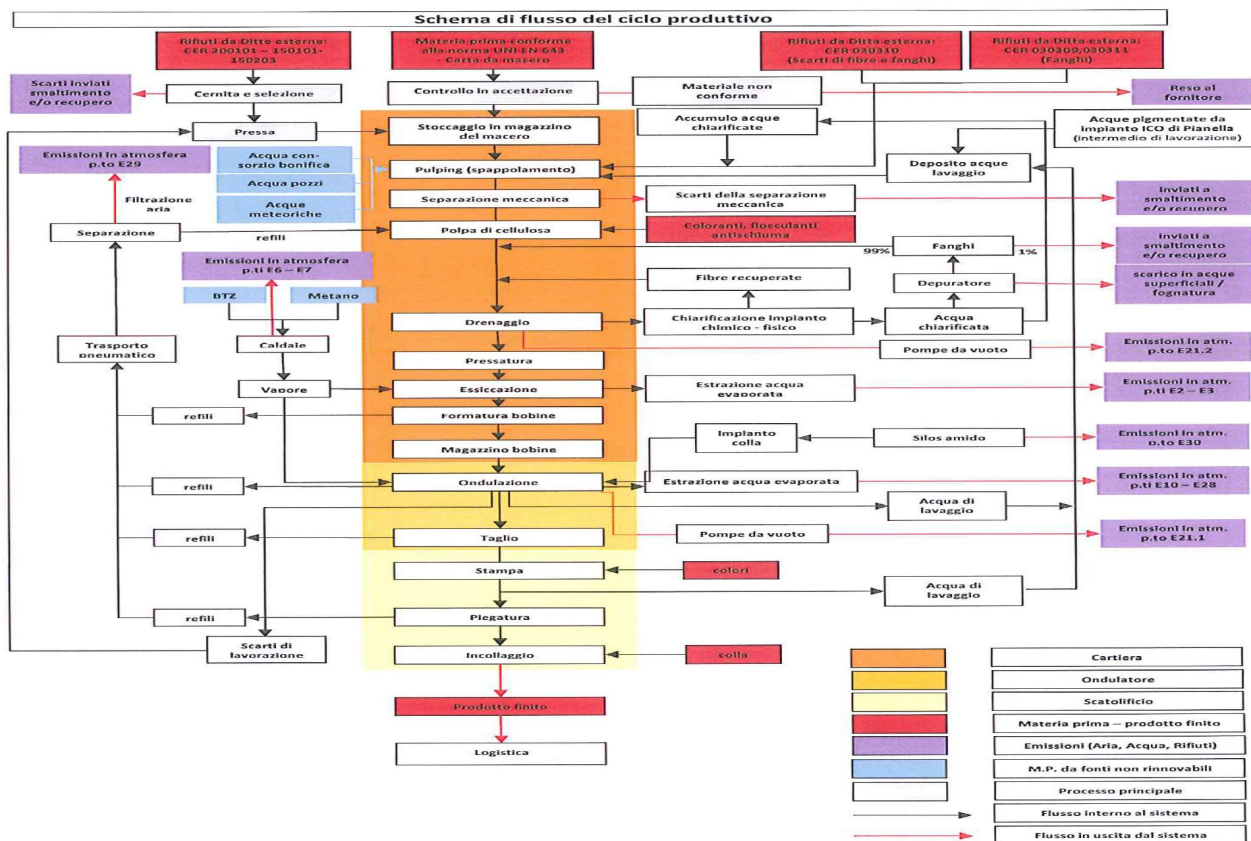
Figura 1: schema di flusso riportato nell'ETD.

E' stato verificato che la gestione delle acque pigmentate provenienti dallo scatolificio di Pianella, presso l'installazione di San Giovanni Teatino, è stata approvata nella CDS del 23/07/2013 ed era presente nello schema di flusso di cui all'ETD allegato all'istanza di AIA (figura 1 del presente rapporto di ispezione). Tuttavia Arta ha esaminato l'AUA DPC025/286/19 del 08/08/2019 rilasciata allo scatolificio di Pianella da cui non risulta tale gestione delle acque pigmentate che secondo lo schema a blocchi allegato in figura 2, riportato anche nel parere ARTA allegato all'AUA, dovrebbero confluire esclusivamente al depuratore aziendale.
