RELAZIONE AMBIENTALE

A.I.A. n. 155/119 del 16/03/2010 e s.m.i.

Anno 2022

HONDA ITALIA INDUSTRIALE S.p.A.
Via Genova, 9/11
66041 ATESSA (CH)

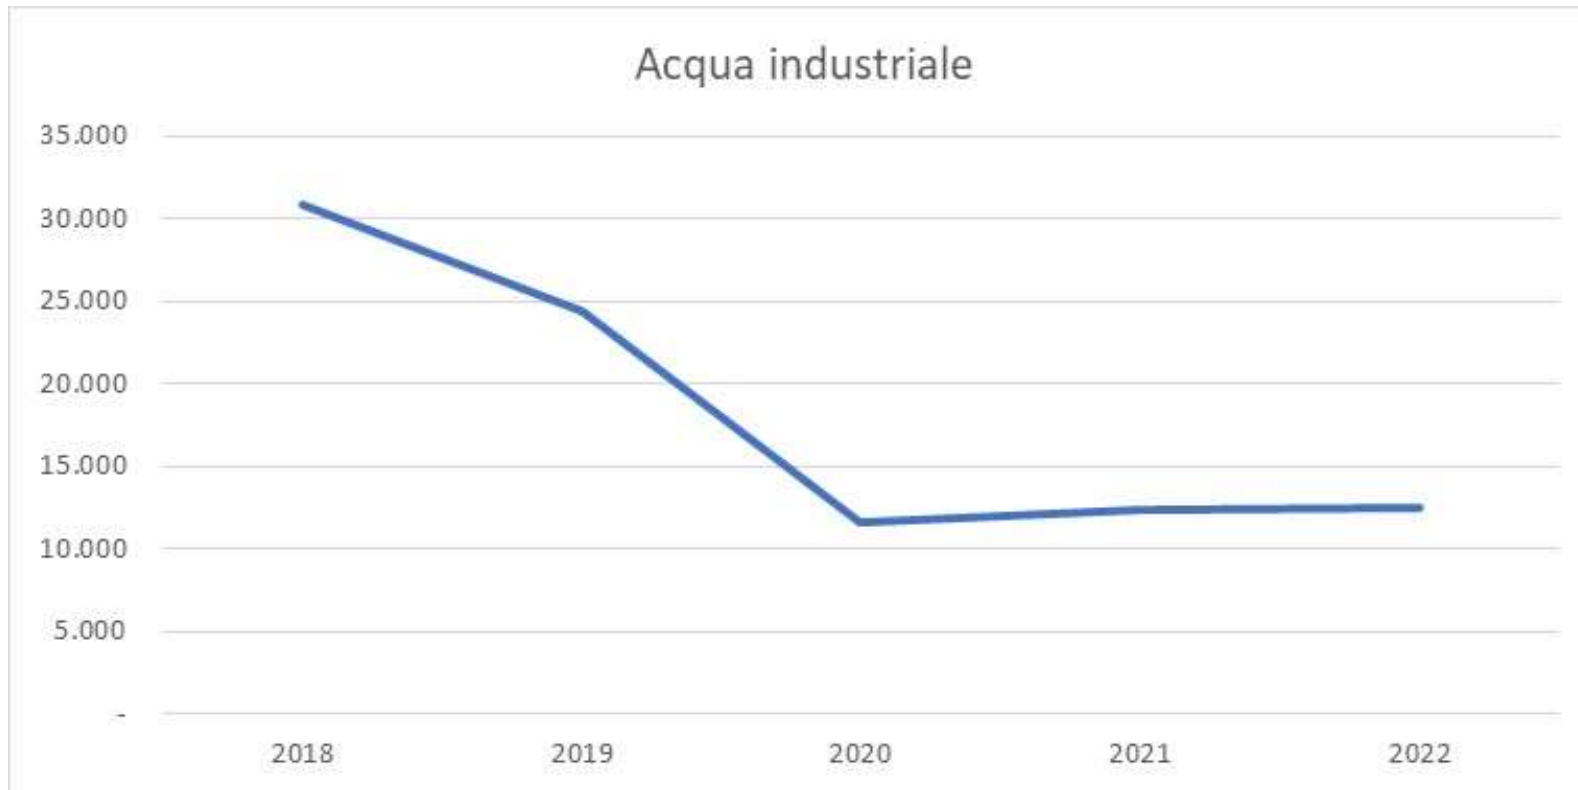
Dall'analisi dei dati riteniamo che nel biennio 2018-2019 ci siano stati errori di lettura; confermiamo che in tale periodo non abbiamo avuto perdite (non avendo svolto riparazioni sulla rete interna), né nel corso del quinquennio ci sono stati cambiamenti nell'uso quali-quantitativo dell'acqua.

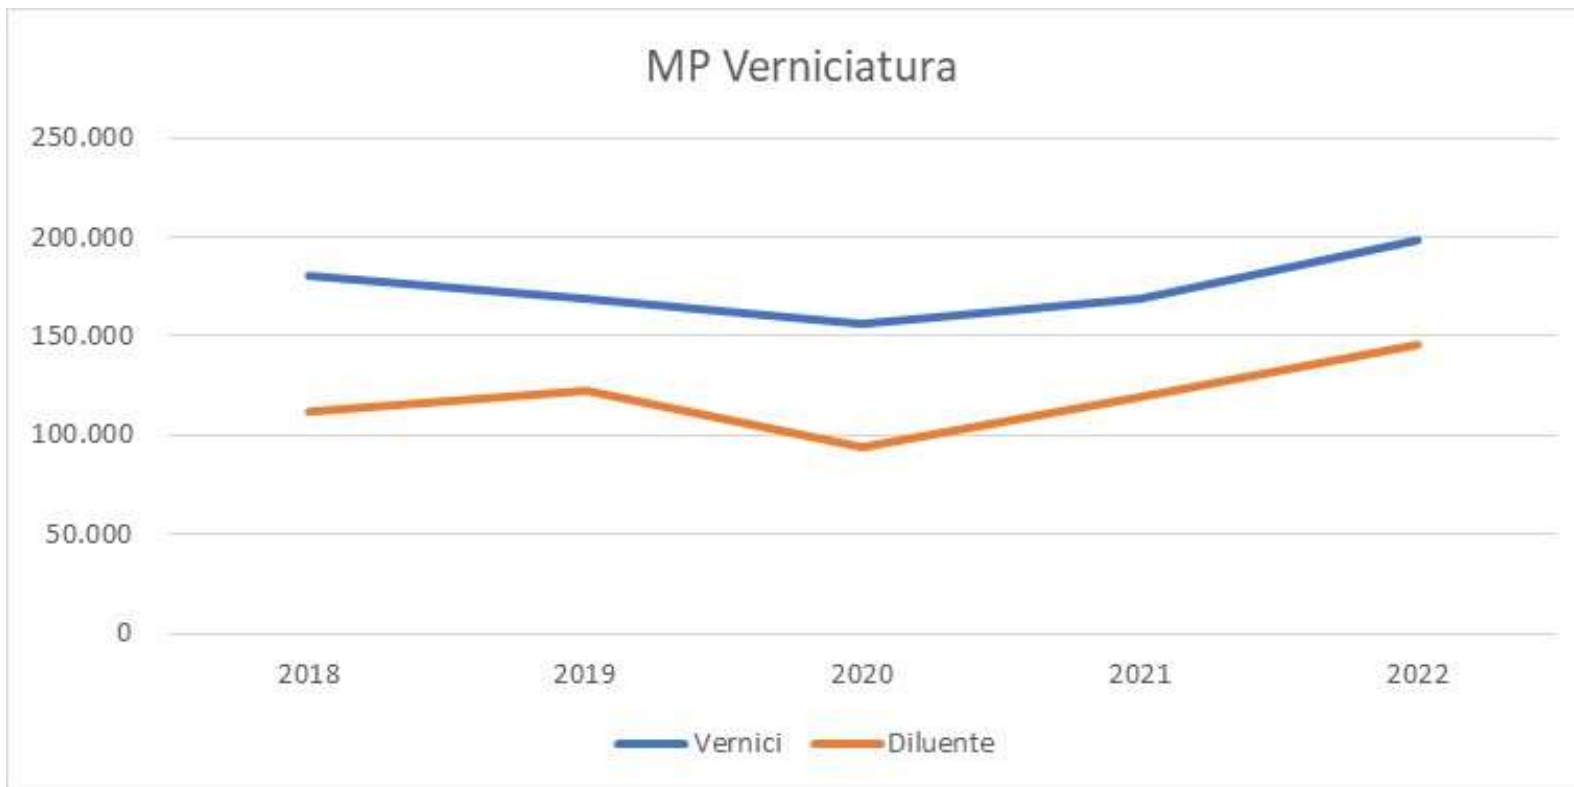
Le variazioni sono piuttosto contenute, peraltro nell'ultimo biennio si evidenzia un trend in aumento per le stesse motivazioni riportate nel commento dell'indicatore specifico.

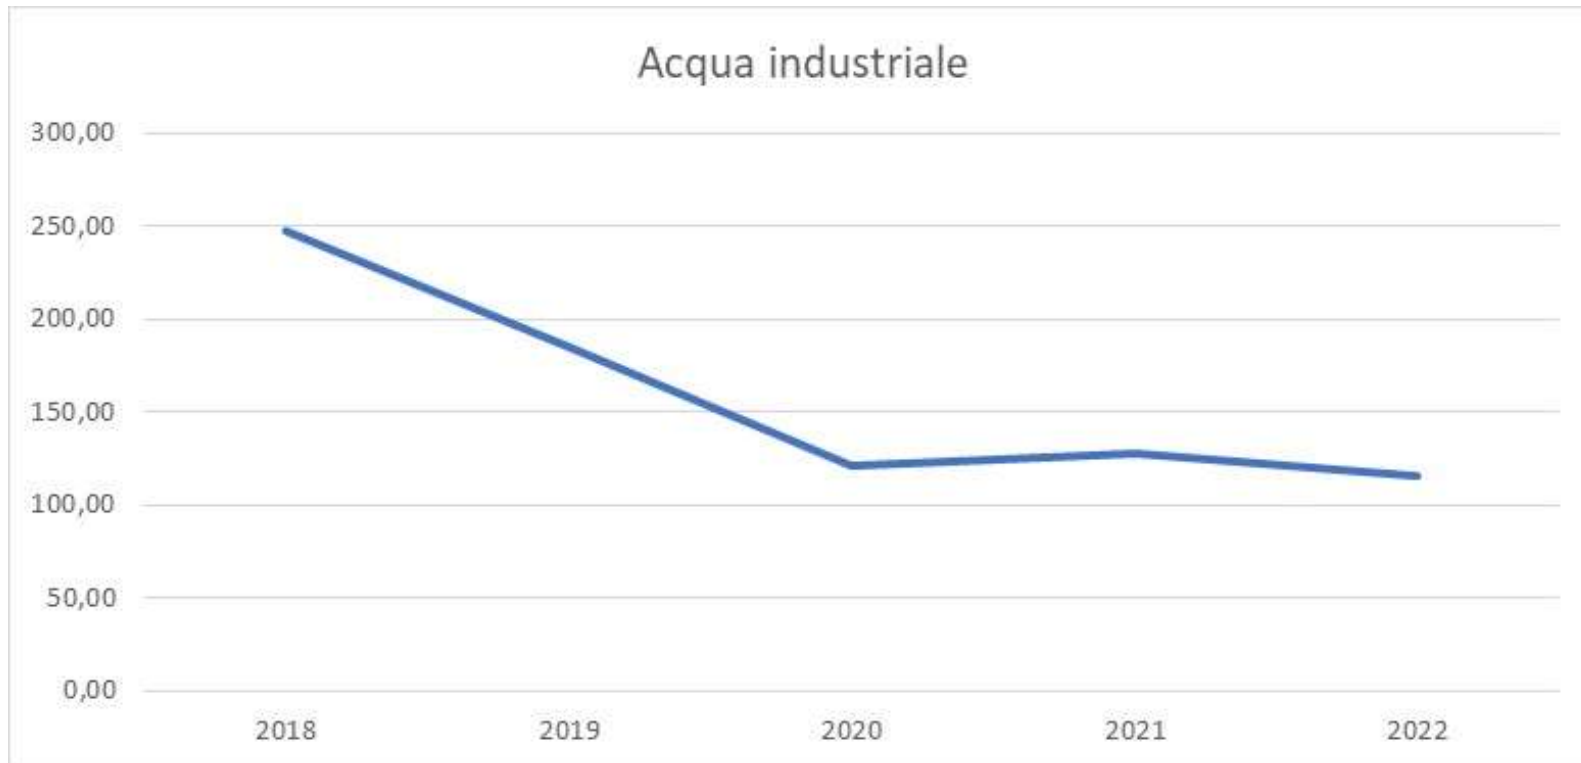
Le motivazioni dell'andamento del consumo specifico sono le stesse espresse a commento dei consumi assoluti.

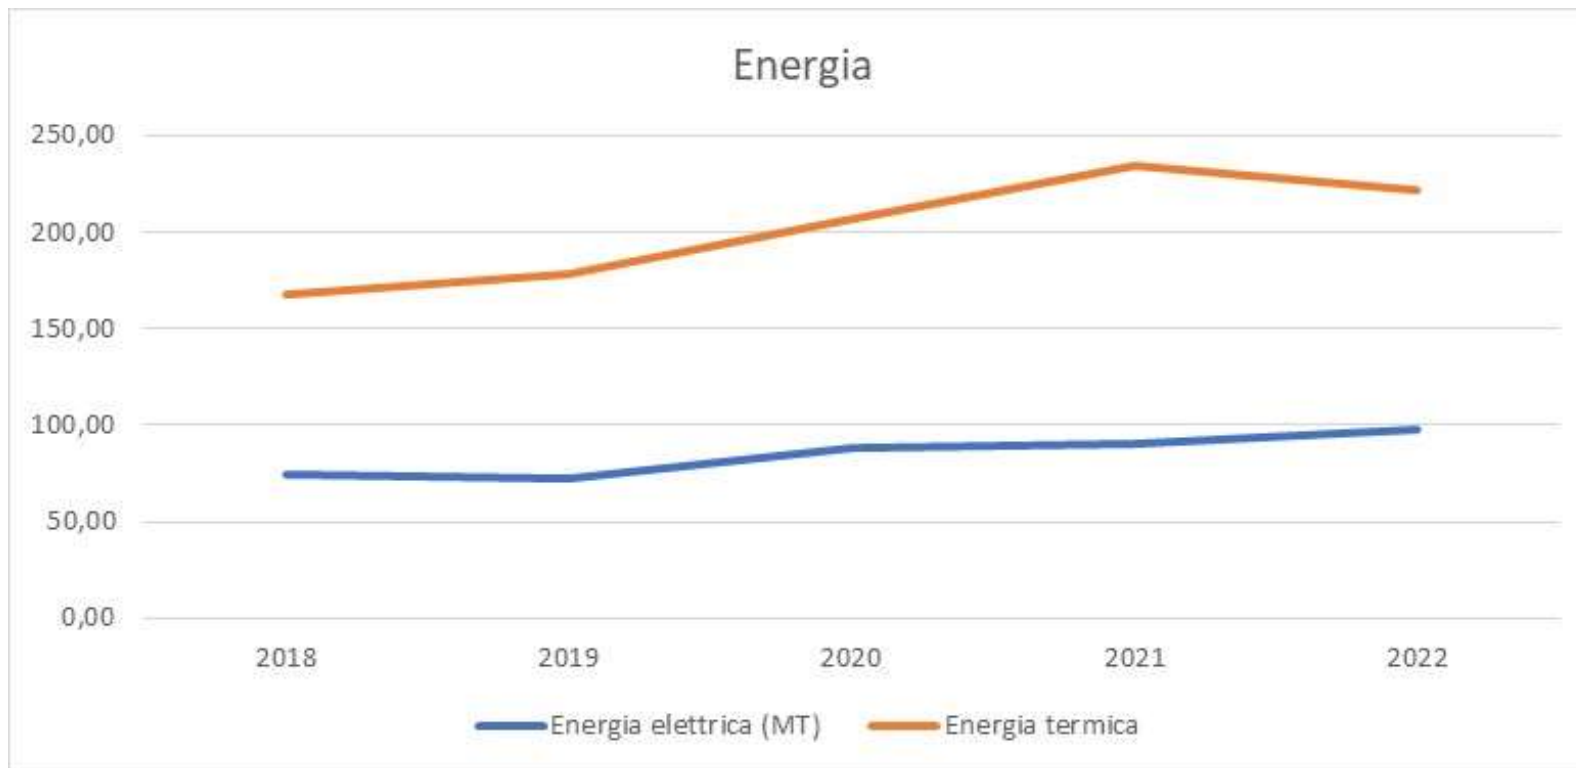
Il trend del consumo elettrico in aumento è in buona parte per l'avvio nel 2019 dell'impianto di climatizzazione del reparto EU Line; il trend del consumo di energia termica è in aumento probabilmente per minore efficienza sistemi di combustione.

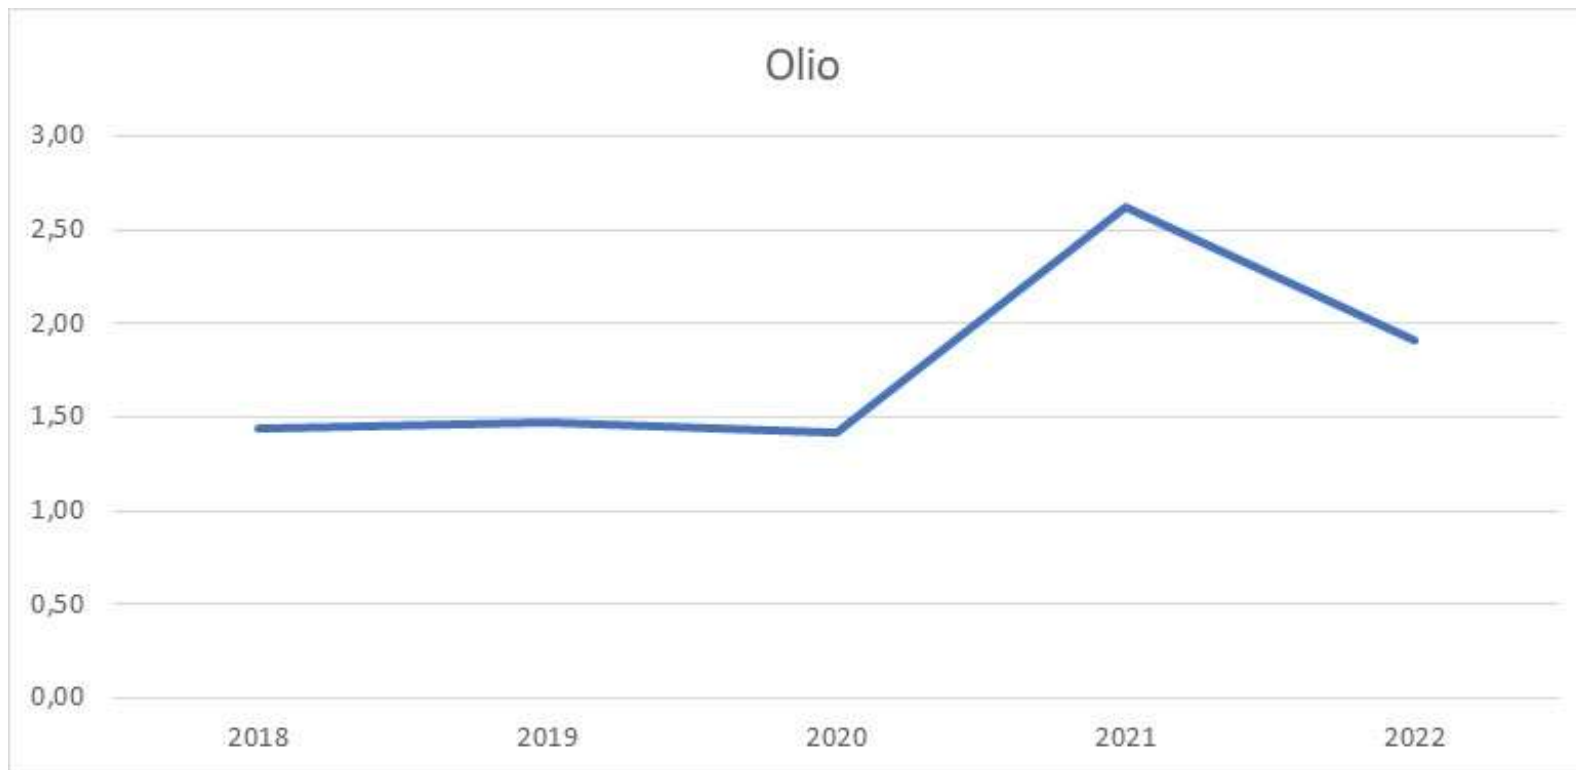
Dopo un periodo di stabilità dei consumi specifici (lavorazioni standard), dal biennio 2021-2022 si è registrato un incremento (più contenuto nell'ultimo anno) motivato dall'incremento dei volumi nei reparti delle lavorazioni meccaniche e della fonderia.

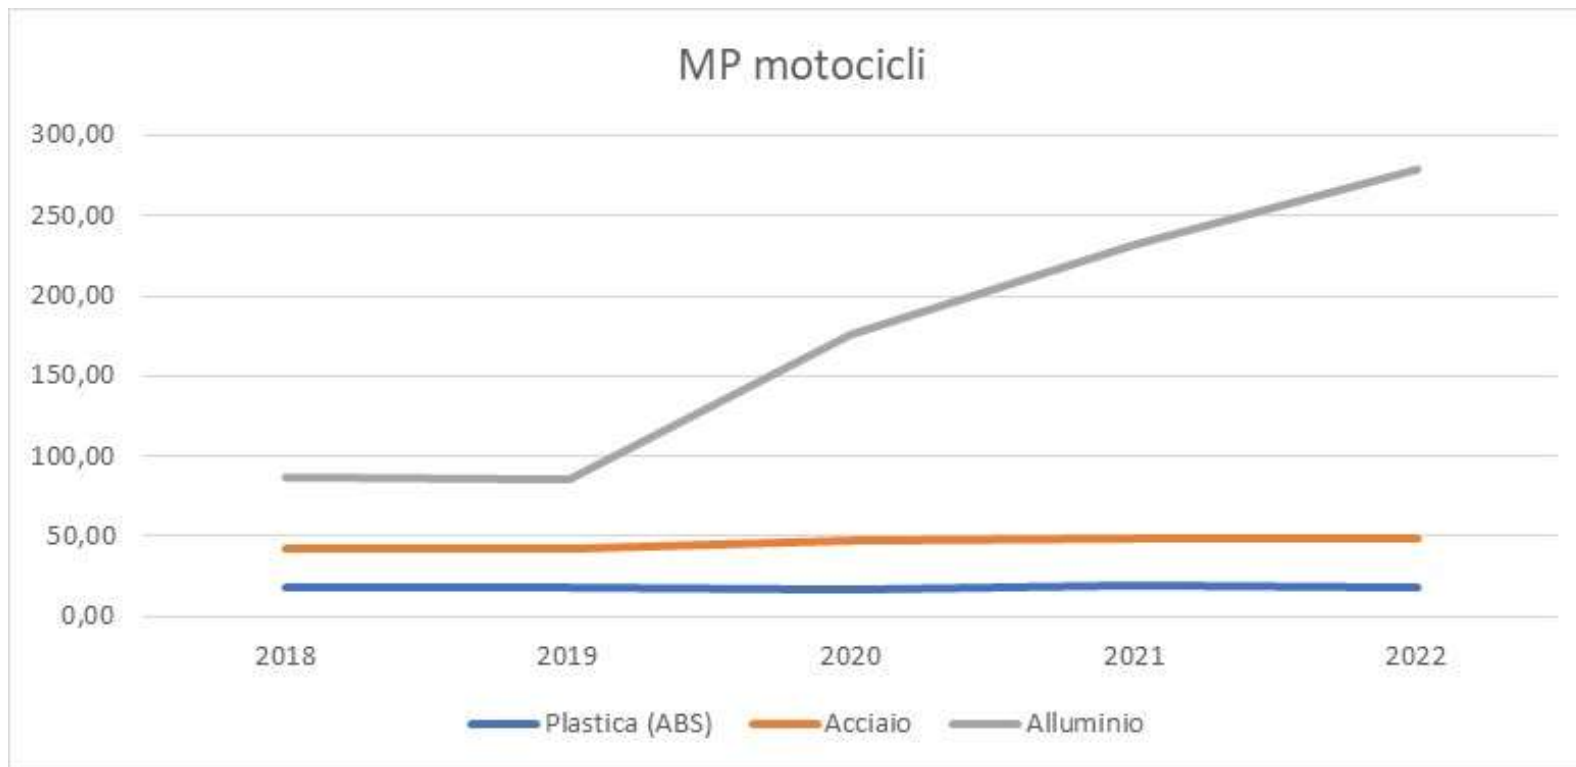
L'utilizzo di ABS e acciaio è stabile, mentre quello relativo all'alluminio è influenzato dalla quota parte di MP non destinata alla produzione di motori bensì alla realizzazione di altri particolari

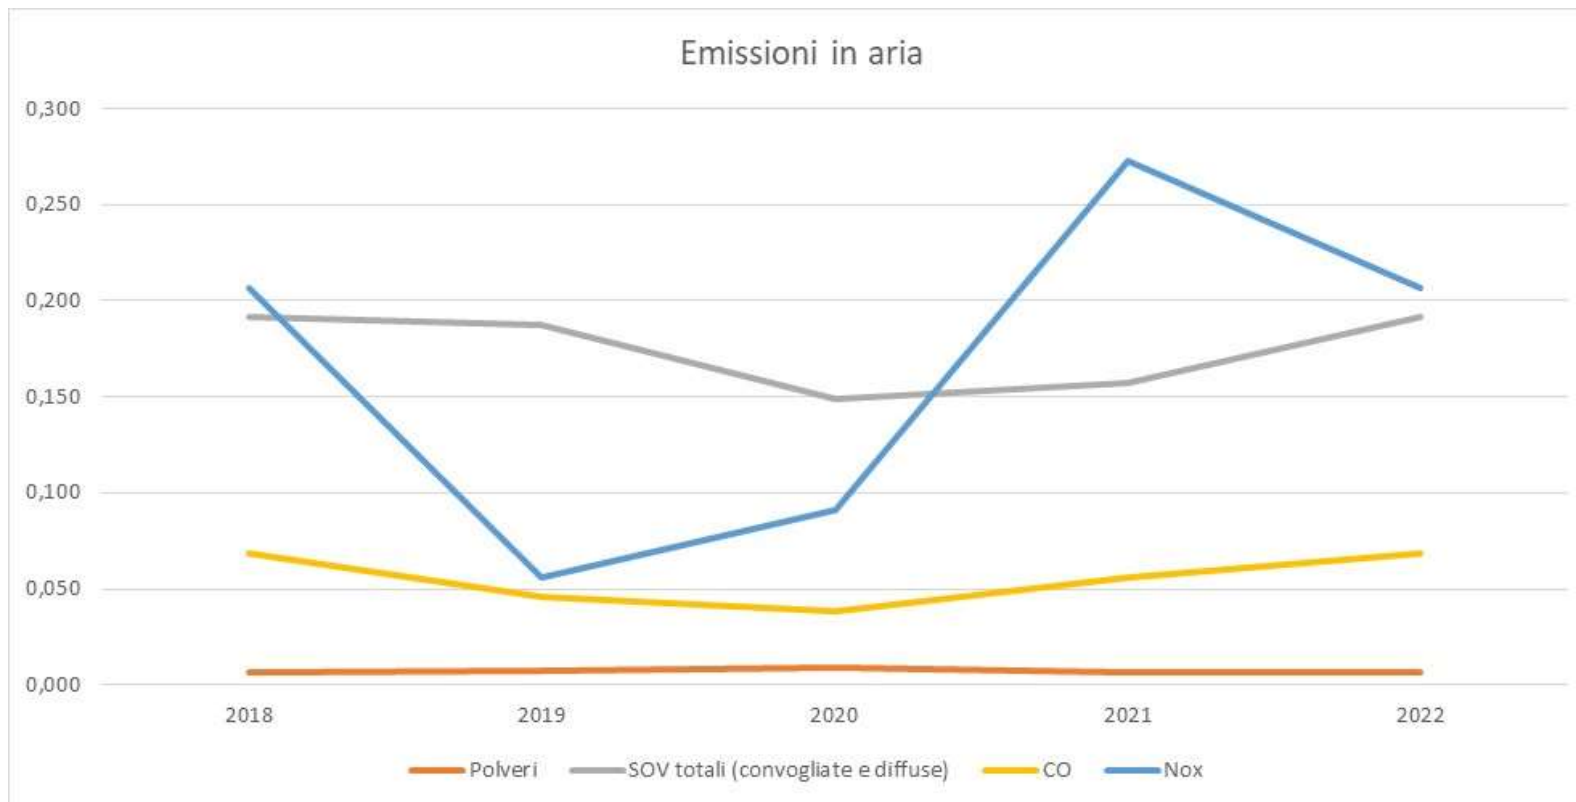
Andamento abbastanza stabile per COV e polveri, irregolare per gli ossidi di combustione (soprattutto NOx) a causa di fattori estemporanei legati ai setup degli impianti.

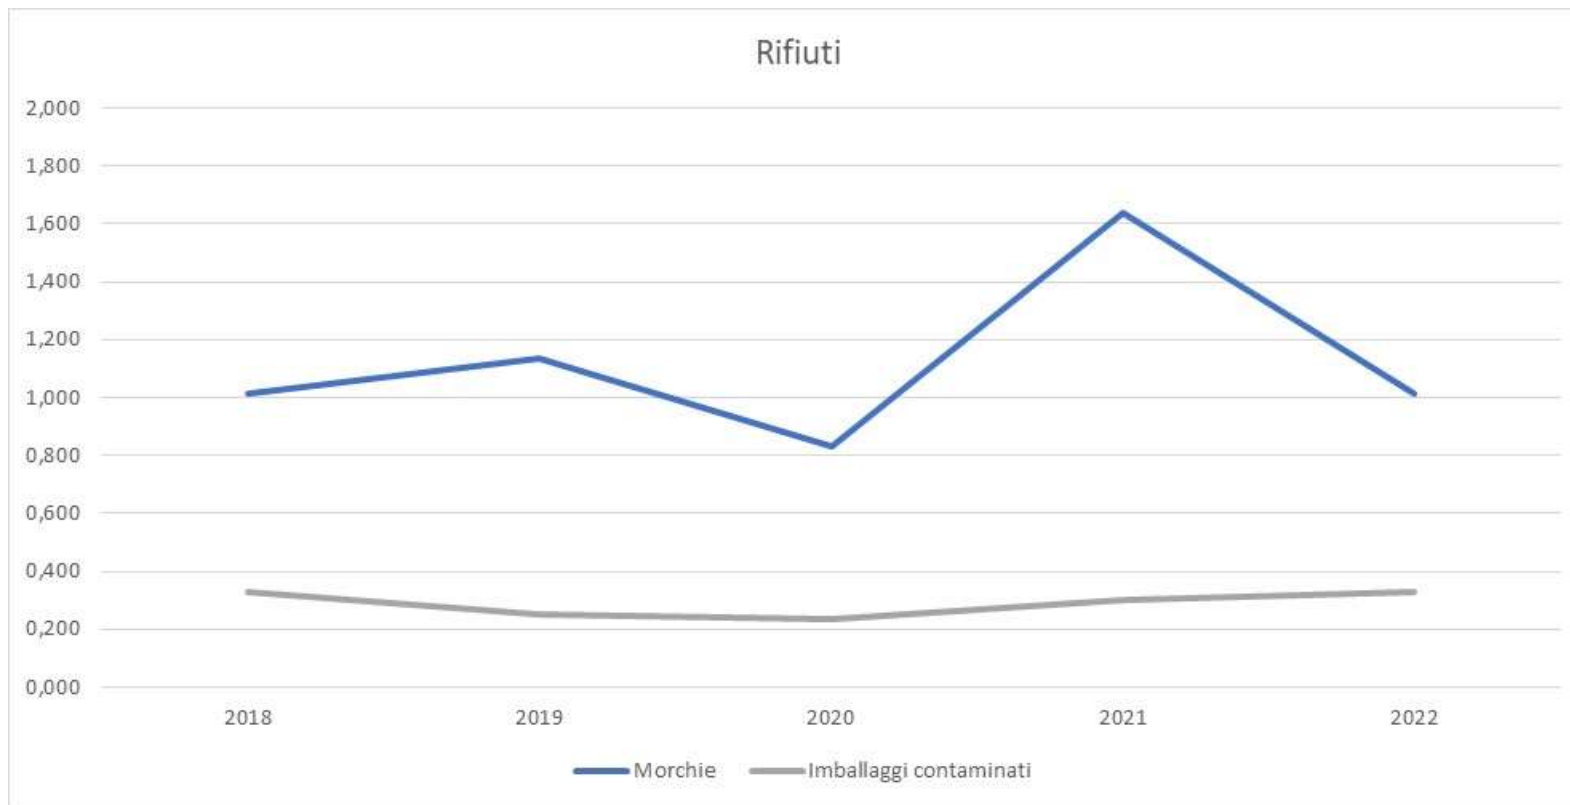
Andamento irregolare delle morchie dovuto principalmente agli smaltimenti (fine anno / inizio anno); andamento sostanzialmente stabile per gli imballaggi contaminati.

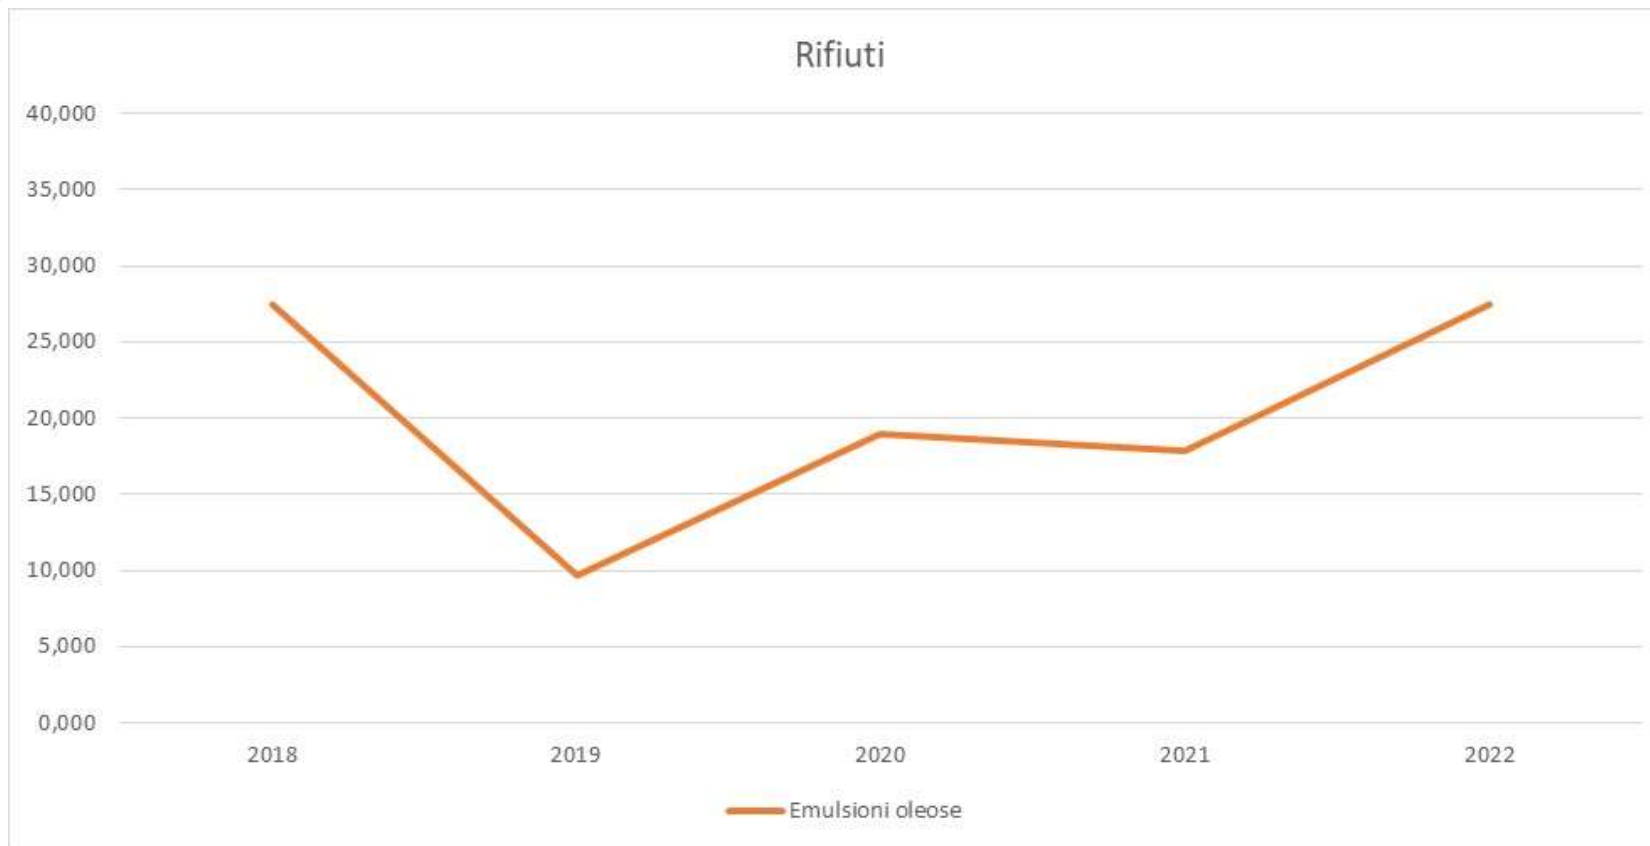
Andamento irregolare dovuto principalmente agli smaltimenti (fine anno / inizio anno).

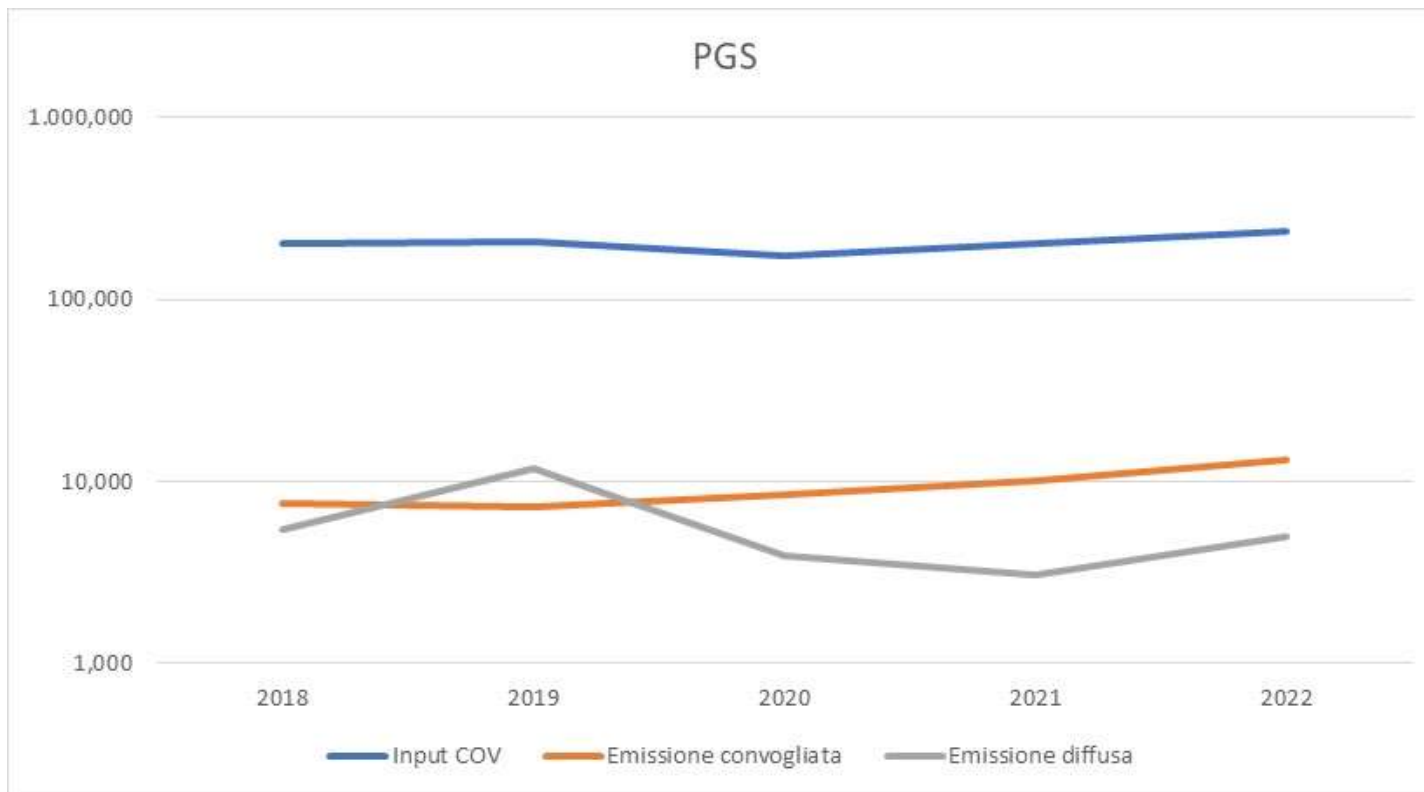
L'emissione convogliata segue un andamento circa proporzionale all'input di COV; la stima dell'emissione diffusa è fortemente collegata alla stima dei COV termodistrutti nel PC (cfr. commento su efficienza di abbattimento)

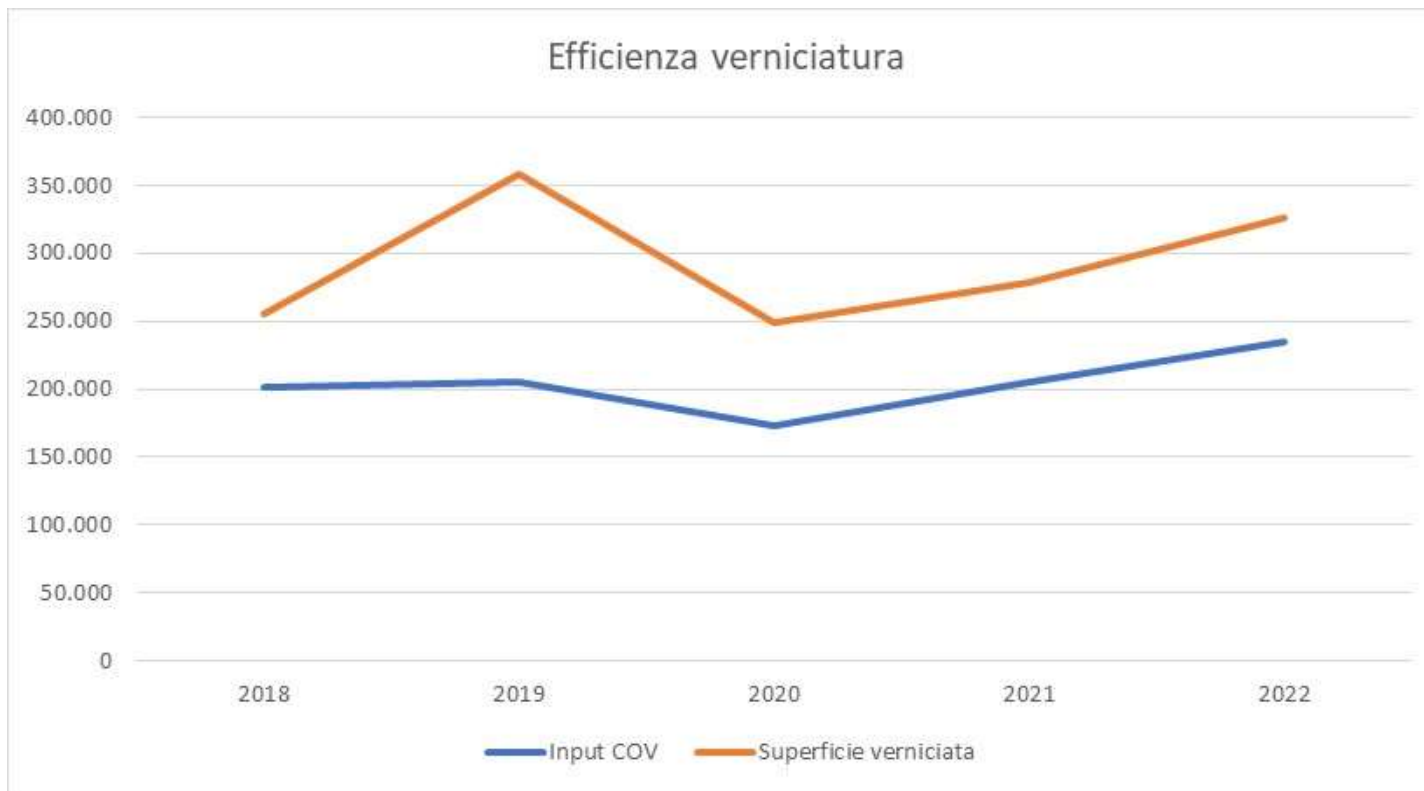
La superficie verniciata è proporzionale all'input di COV, con una punta di efficienza nel 2019, probabilmente motivata da lotti di verniciatura consistenti e conseguentemente da cambi colore meno frequenti.

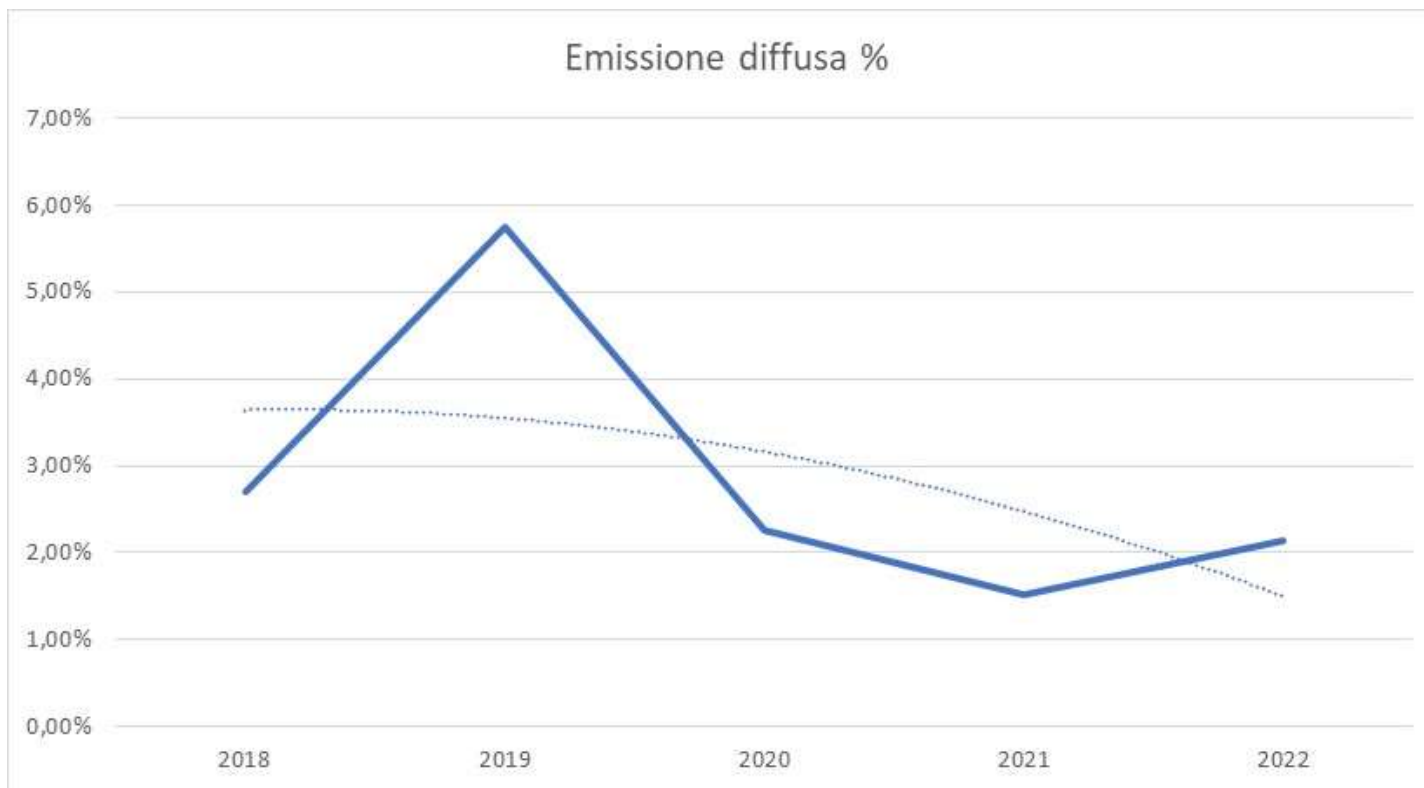
L'emissione diffusa come percentuale dell'input di COV si è mantenuta sempre sotto il 3% ad eccezione del 2019, probabilmente per una sottostima delle COV termodistrutte nel PC (motivo per il quale dal 2021 abbiamo effettuato altre verifiche monte-valle oltre quelle prescritte).

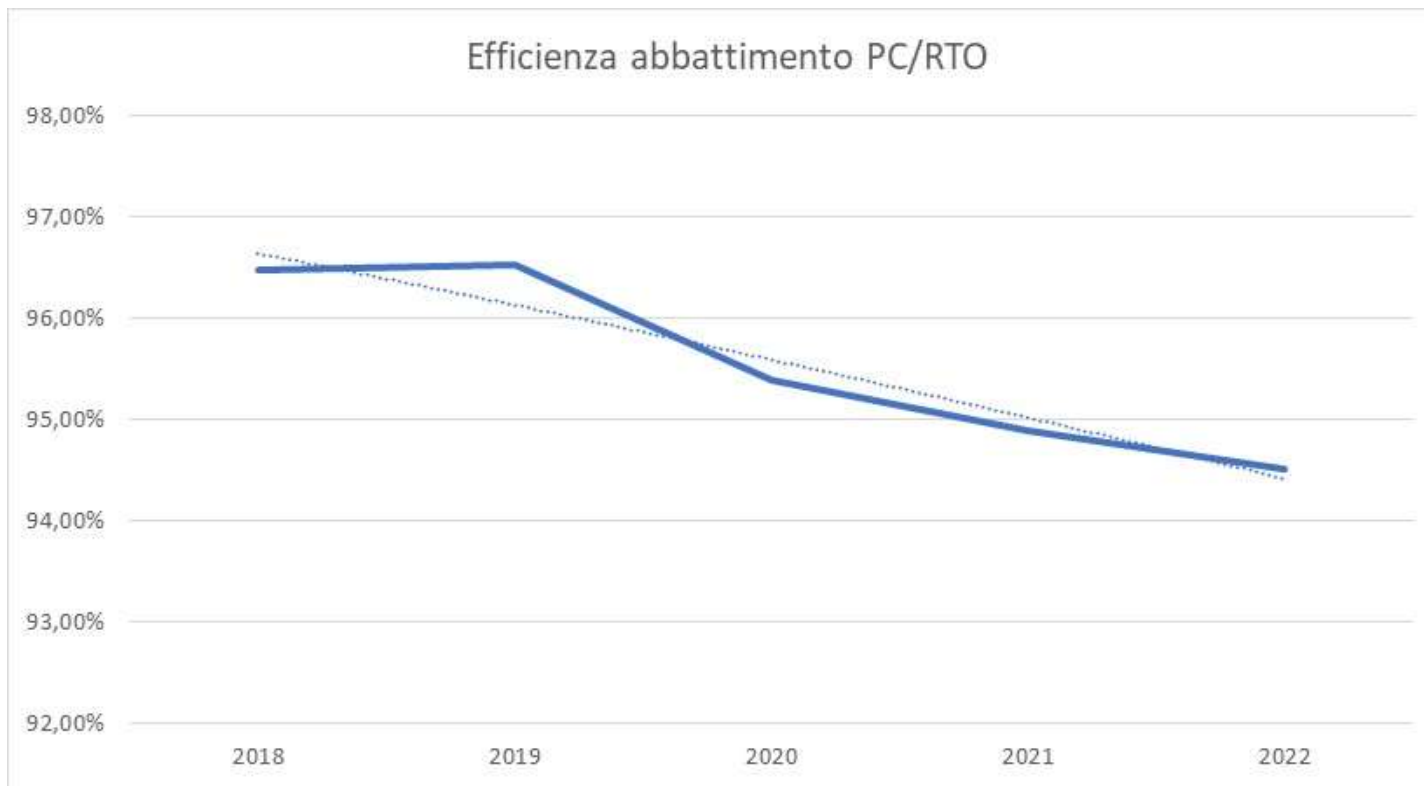
Dal 2019 in poi l'efficienza di abbattimento è in calo progressivo, sebbene si mantenga su livelli di piena accettabilità, probabilmente fisiologica; il reparto PAINT con la collaborazione del dipartimento ENV&ENERGY sta valutando eventuali azioni per mitigare il trend.
