RELAZIONE AMBIENTALE

A.I.A. n. 155/119 del 16/03/2010 e s.m.i.

Anno 2023

HONDA ITALIA INDUSTRIALE S.p.A.
Via Genova, 9/11
66041 ATESSA (CH)

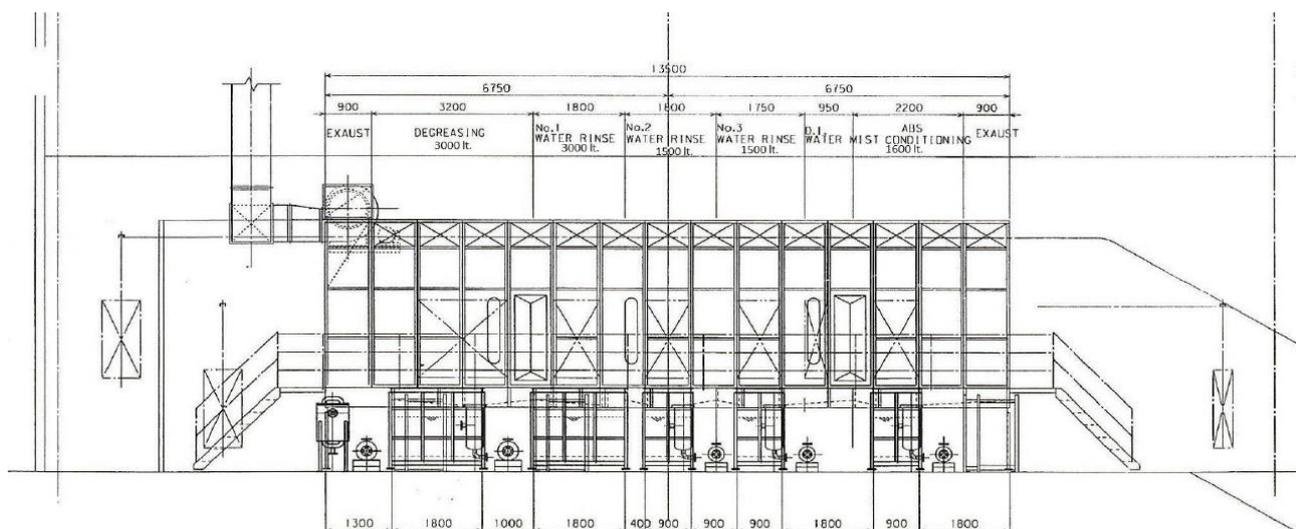
Sezione longitudinale linea

PRETRATTAMENTO ABS

Vasca	Attività	Volume	TIPO D'ACQUA	Prodotto	Concentrazione
		(m ³)			[g/L]
1	Sgrassaggio	3,0	DEMINERALIZZATA	GARDOPREP 5635/1	30,0
2	Risciacquo 1	3,0	DEMINERALIZZATA	ACQUA DEMINERALIZZATA	-
3	Risciacquo 2	1,5	DEMINERALIZZATA	ACQUA DEMINERALIZZATA	-
4	Risciacquo Demi	1,5	DEMINERALIZZATA	ACQUA DEMINERALIZZATA	-
5	Destaticizzante	1,6	DEMINERALIZZATA	GARDOBOND ADDITIVE H 7353	2,0

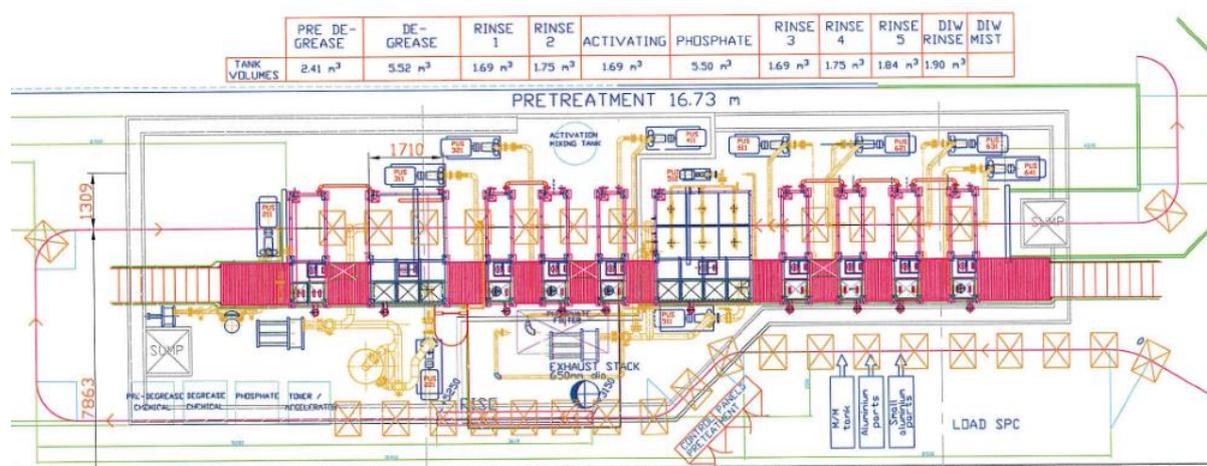
Planimetria linea

PRETRATTAMENTO SPC

Vasca	Attività	Volume vasca	TIPO D'ACQUA	Prodotto	Concentrazione
		(m ³)			[g/L]
1	Sgrassaggio	2,41	DI RETE	GARDOCLEAN S 5110	40,0
				GARDOBOND ADD. H 7303	4,0
2	Risciacquo 1	5,52	DI RETE	ACQUA DI RETE	-
3	Vuota	1,69		-	-
4	Attivazione	1,75	DEMINERALIZZATA	GARDOLENE ZL 5	5,2
5	Vuota	1,69		-	-
6	Fosfatazione	5,5	DEMINERALIZZATA	GARDOBOND R 2226 SE	40,0
				GARDOBOND ADD. H 7050	4,0
				SODA CAUSTICA 30%	
7	Vuota	1,69		-	-
8	Risciacquo 1	1,75	DI RETE	ACQUA DI RETE	-
9	Risciacquo 2	1,84	DEMINERALIZZATA	ACQUA DEMINERALIZZATA	-
10	Risciacquo 3	1,9	DEMINERALIZZATA	ACQUA DEMINERALIZZATA	-

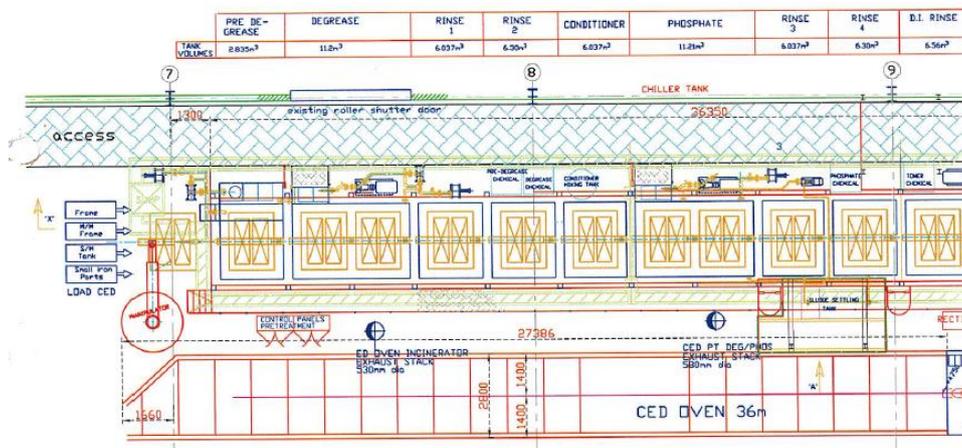
Planimetria linea

Vasca	Attività	Volume vasca	TIPO D'ACQUA	Prodotto	Concentrazione
		(m ³)			[g/L]
1	Presgrassaggio	2,835	DI RETE	GARDOCLEAN S 5110	70,5
				GARDOBOND ADD. H 7303	7,1
2	Sgrassaggio	11,2	DI RETE	GARDOCLEAN S 5110	40,0
				GARDOBOND ADD. H 7400	4,0
3	Risciacquo 1	6,037	DI RETE	ACQUA DI RETE	-
4	Risciacquo 2	6,3	DI RETE	ACQUA DI RETE	-
5	Attivazione	6,037	DEMINERALIZZATA	GARDOLENE ZL 5	5,0
6	Fosfatazione	11,21	DEMINERALIZZATA	GARDOBOND R2226 SE	20,0
				GARDOBOND ADD. H 7050	2,0
				SODA CAUSTICA 30%	
7	Risciacquo 1	6,037	DI RETE	ACQUA DI RETE	-
8	Risciacquo 2	6,3	DI RETE	ACQUA DI RETE	-
9	Risciacquo 3	6,56	DEMINERALIZZATA	ACQUA DEMINERALIZZATA	-

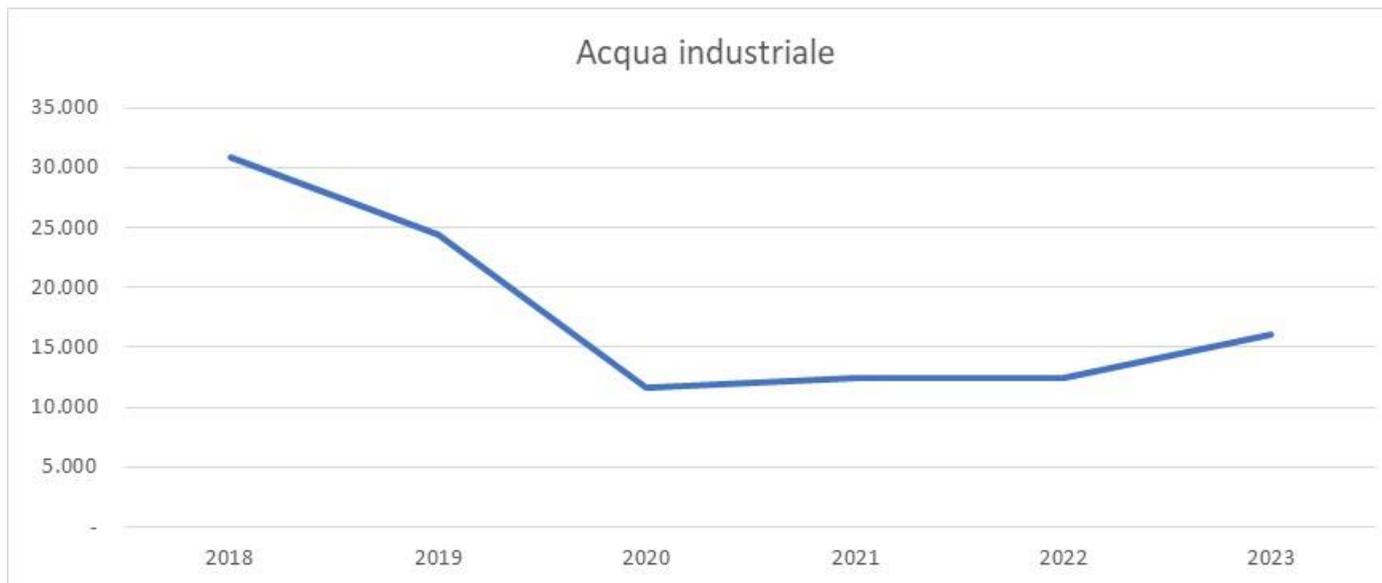
Dall'analisi dei dati riteniamo che nel biennio 2018-2019 ci siano stati errori di lettura; confermiamo che in tale periodo non abbiamo avuto perdite (non avendo svolto riparazioni sulla rete interna), né nel corso del periodo analizzato ci sono stati cambiamenti nell'uso quali-quantitativo dell'acqua.

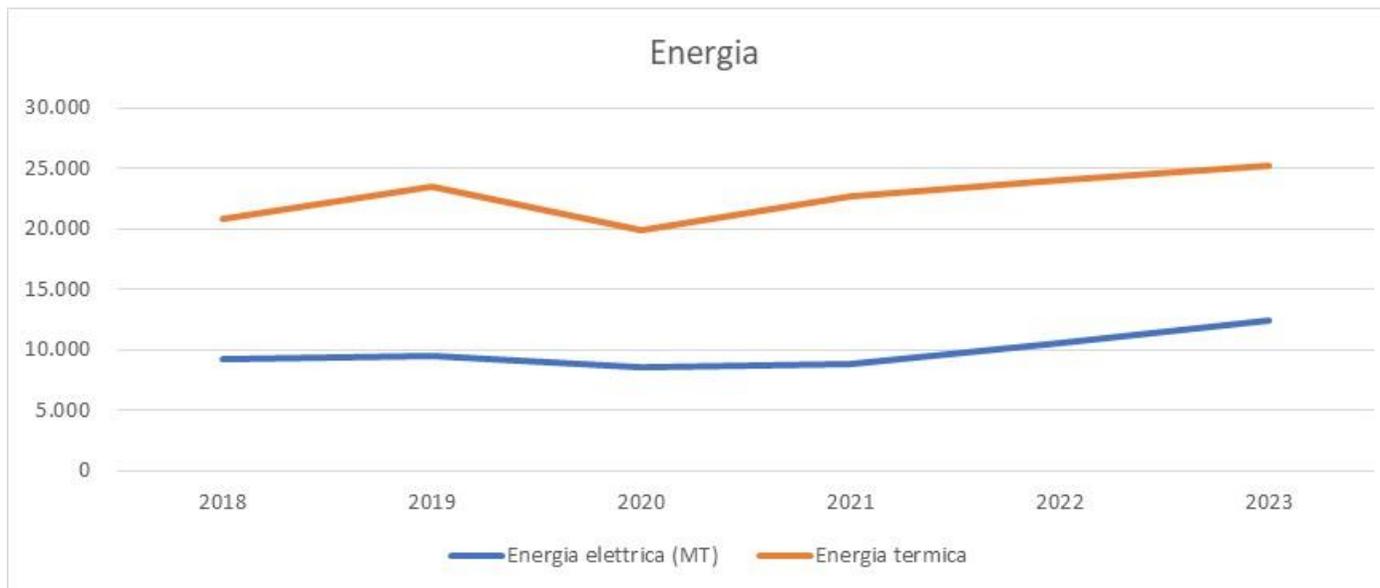
Leggero aumento dei consumi nel triennio 2021-2023 per l'incremento delle attività lavorative.

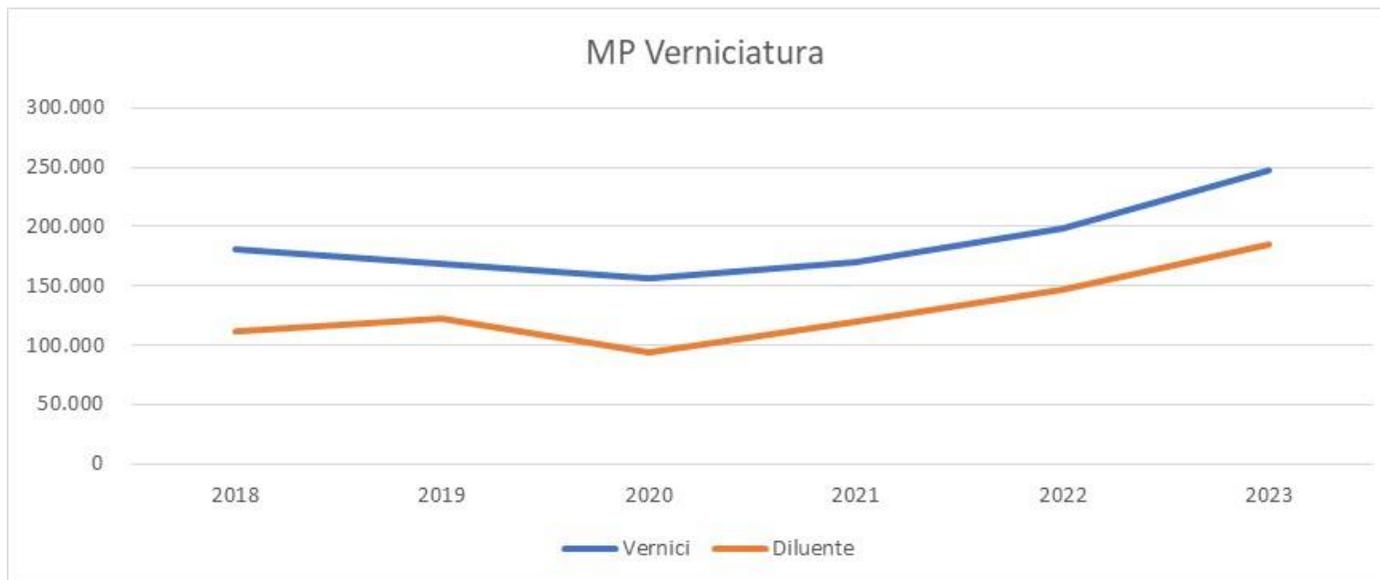
Le variazioni sono piuttosto contenute, peraltro nell'ultimo triennio si evidenzia un trend in aumento per l'incremento della superficie.

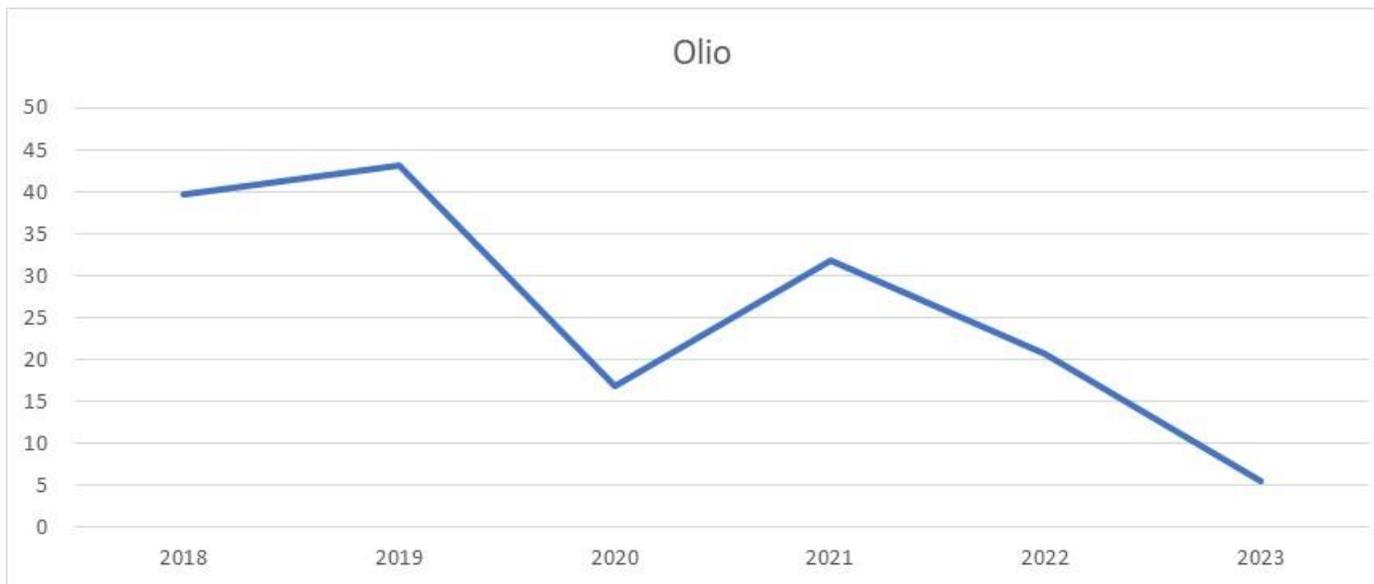
Il consumo assoluto ha avuto una notevole riduzione nel 2020 per la pianificata riduzione delle lavorazioni meccaniche; nel 2021 si rileva un incremento del consumo di olio per un temporaneo nuovo aumento di produzione; nel biennio 2022-2023 si registra invece un netto calo di consumo per la cessazione definitiva della produzione interna di motori (oli per emulsioni e olio lubrificante).

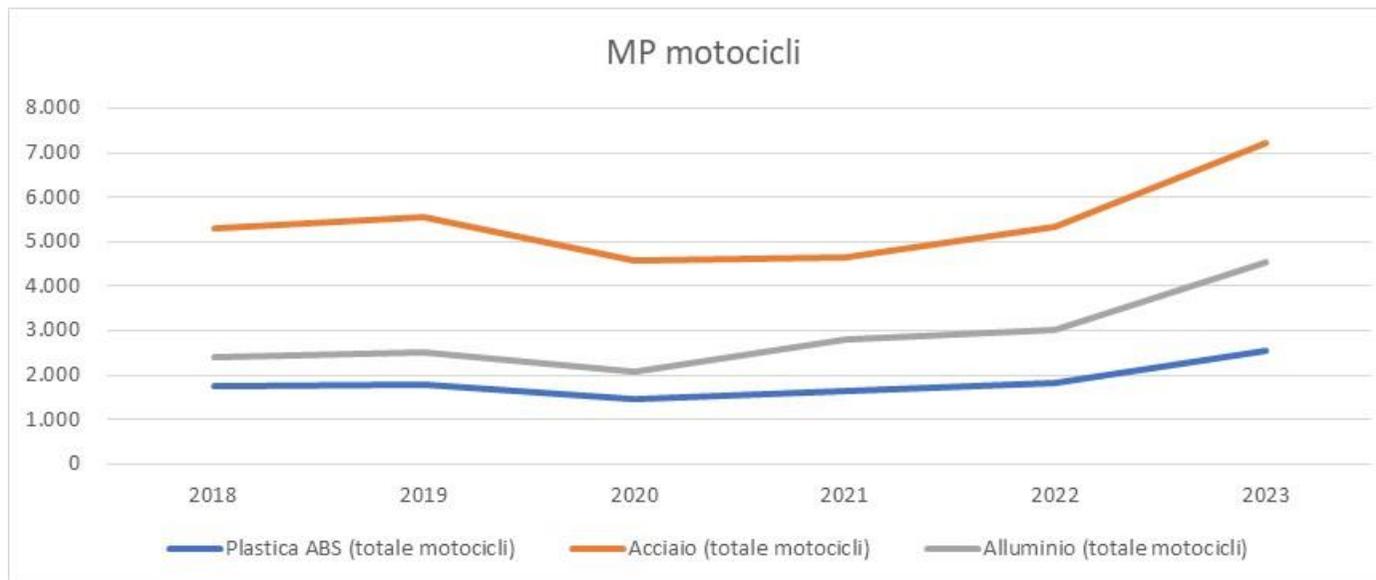
La ripartizione dei materiali componenti i motocicli è piuttosto stabile al variare dei modelli; nell'ultimo triennio l'andamento in aumento segue l'incremento produttivo.

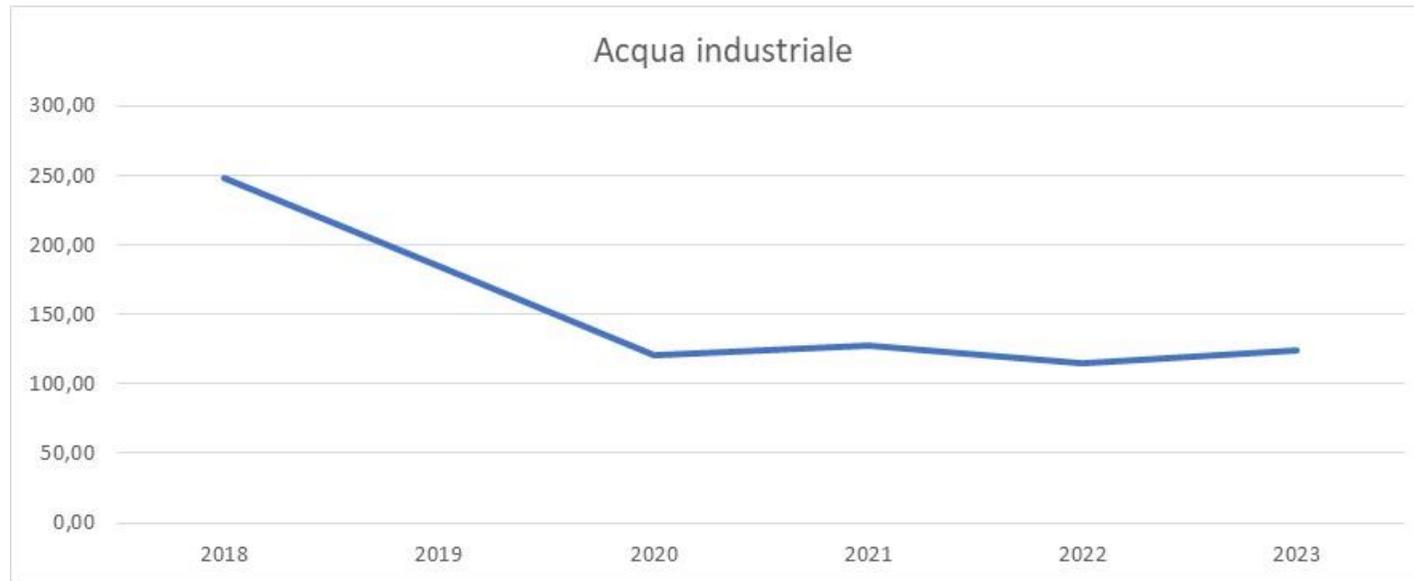
Le motivazioni dell'andamento del consumo specifico sono le stesse esposte a commento dei consumi assoluti.

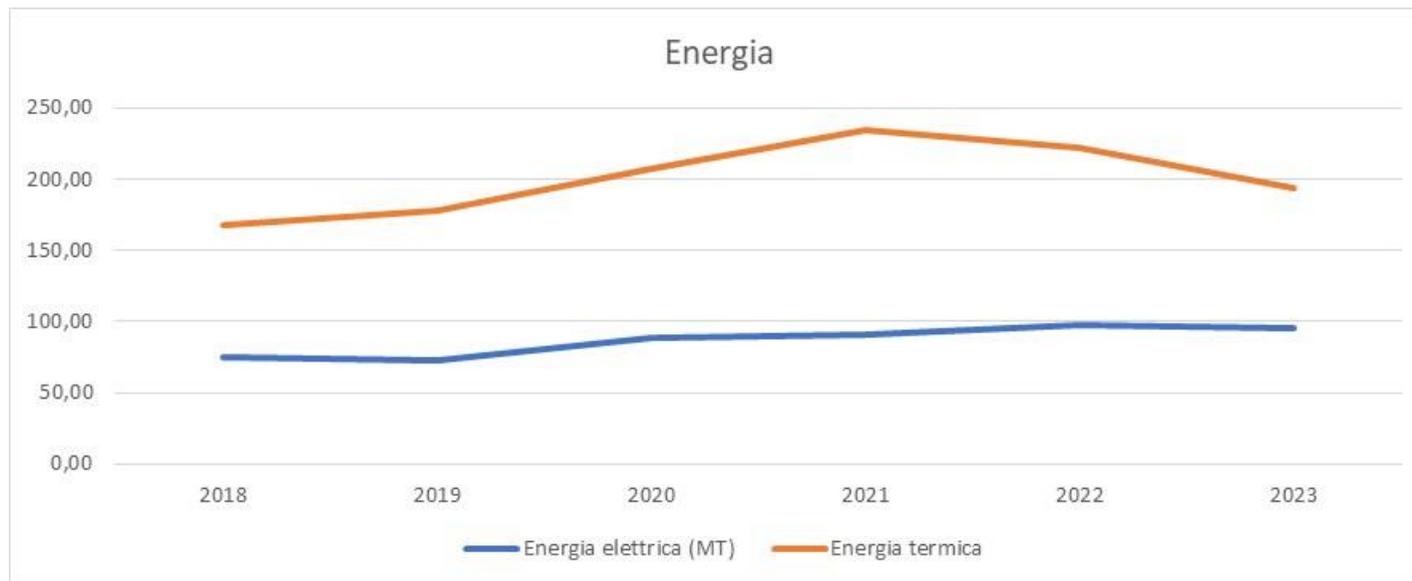
Il trend del consumo di energia termica è in calo per il minor utilizzo delle centrali termiche di riscaldamento connesso alla messa in esercizio progressiva di pompe di calore.

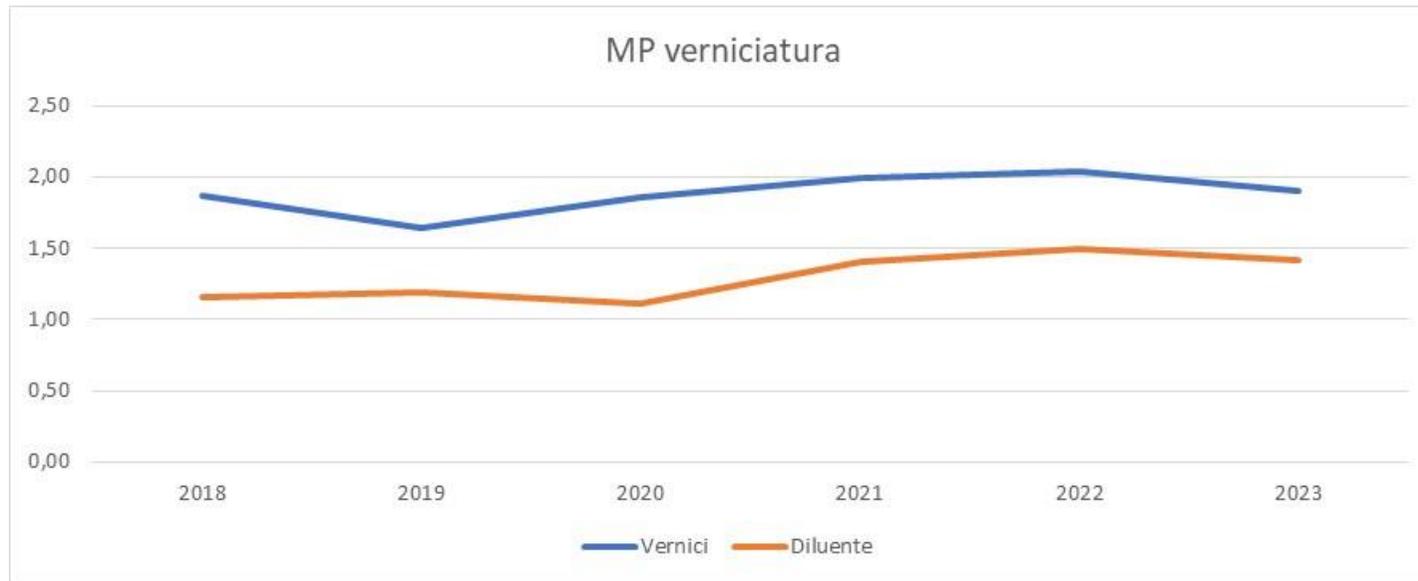
Lieve riduzione legata alla maggior produzione.

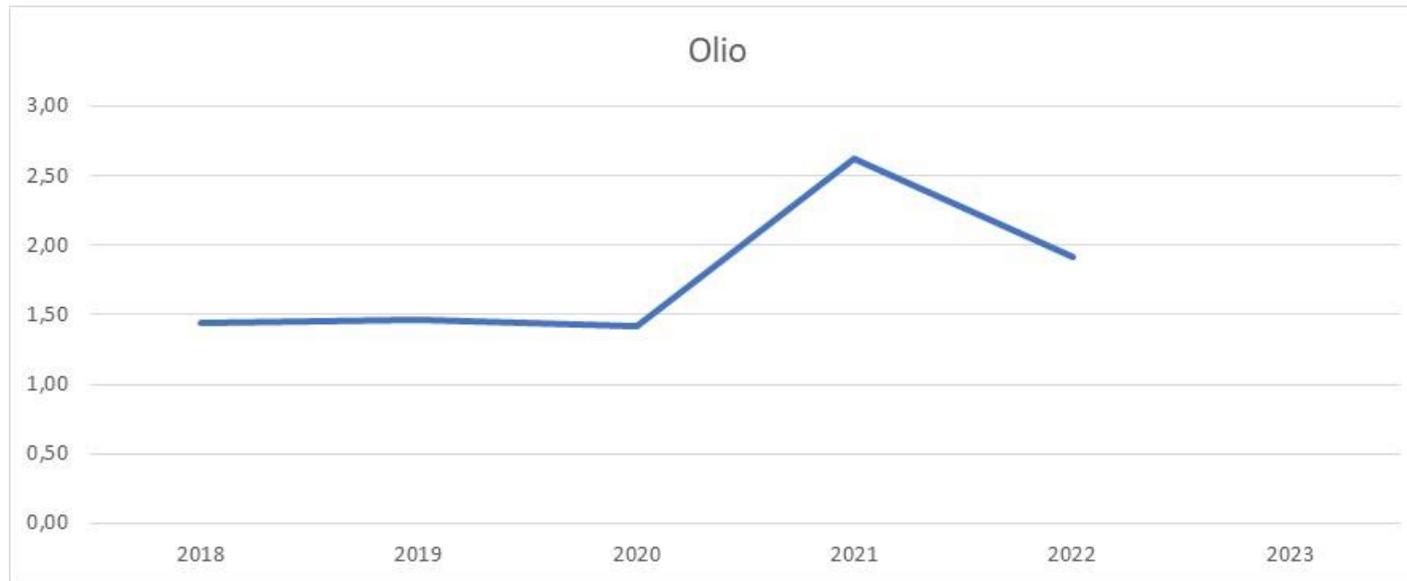
Indicatore non calcolabile nel 2023 in quanto legata cessata la produzione interna di motori.

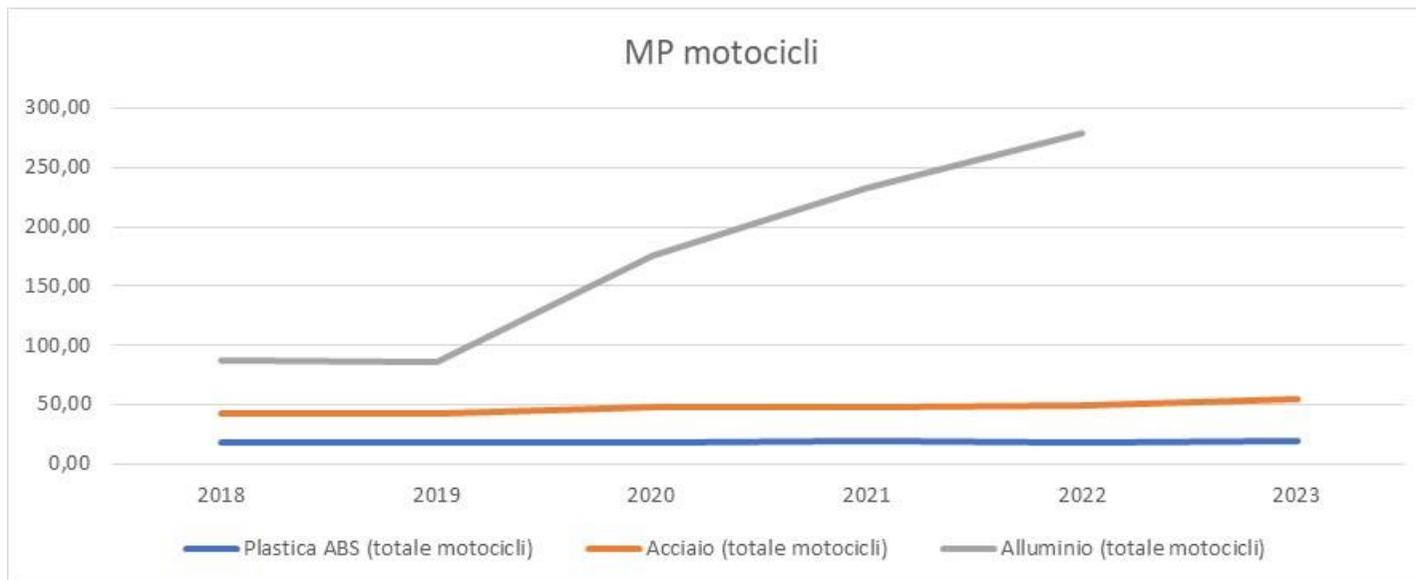
La ripartizione dei materiali componenti i motocicli è piuttosto stabile al variare dei modelli; l'indicatore relativo all'alluminio non è calcolabile in quanto legato cessata la produzione interna di motori.

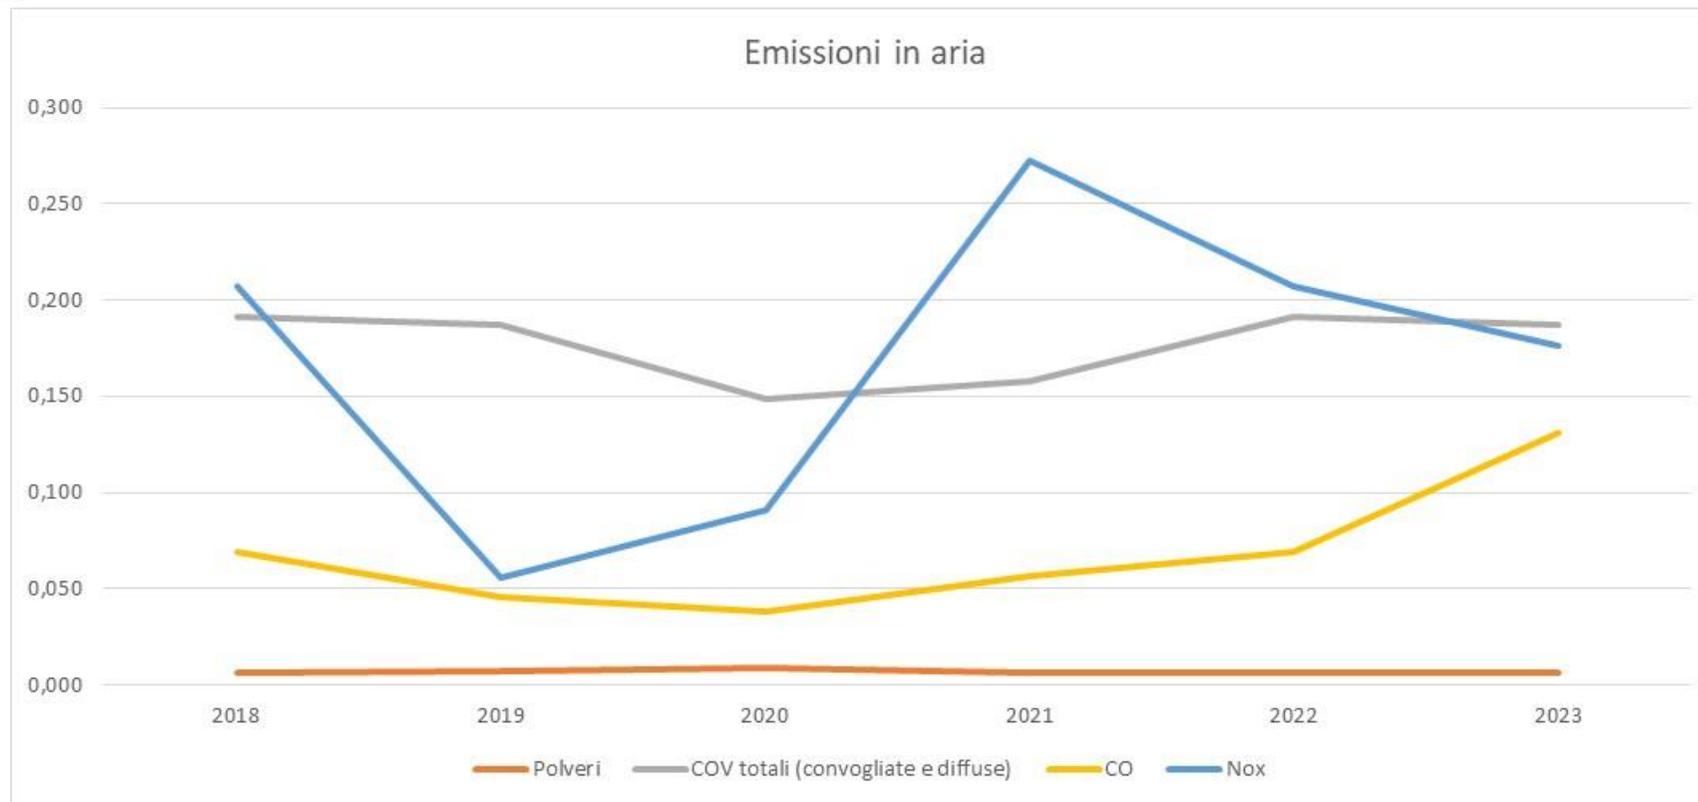
Andamento abbastanza stabile per COV e polveri, irregolare per gli ossidi di combustione (soprattutto NOx) a causa di fattori estemporanei legati ai setup degli impianti.

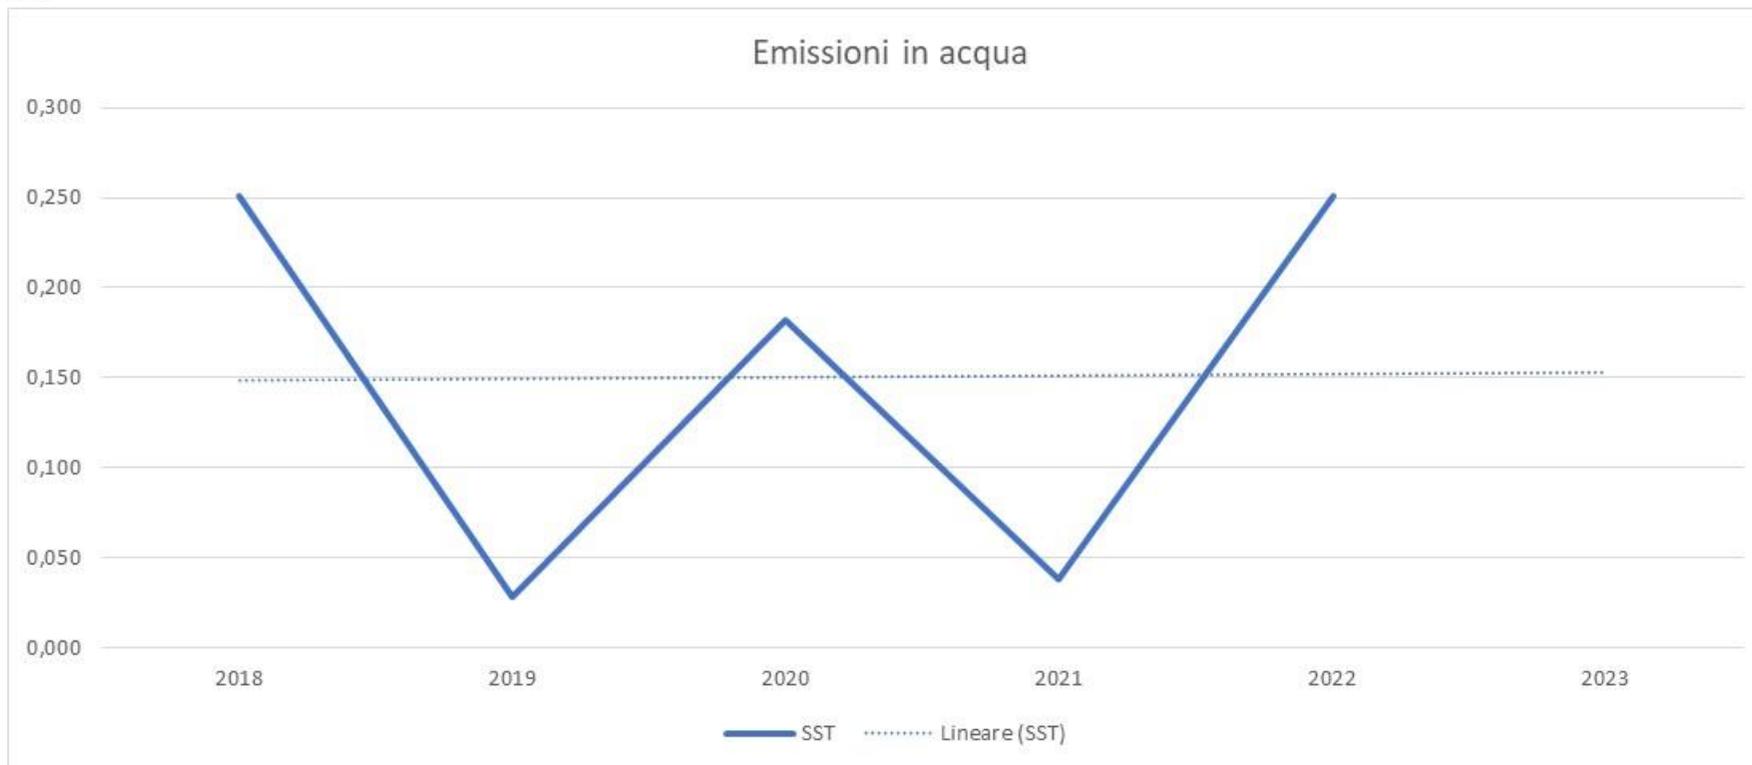
Andamento irregolare dovuto a eventi estemporanei: le emissioni in acqua sono costituite da acque meteoriche e acque di 1a pioggia, non connesse al processo produttivo. Indicatore non calcolabile nel 2023 in quanto riferito alla produzione motori.

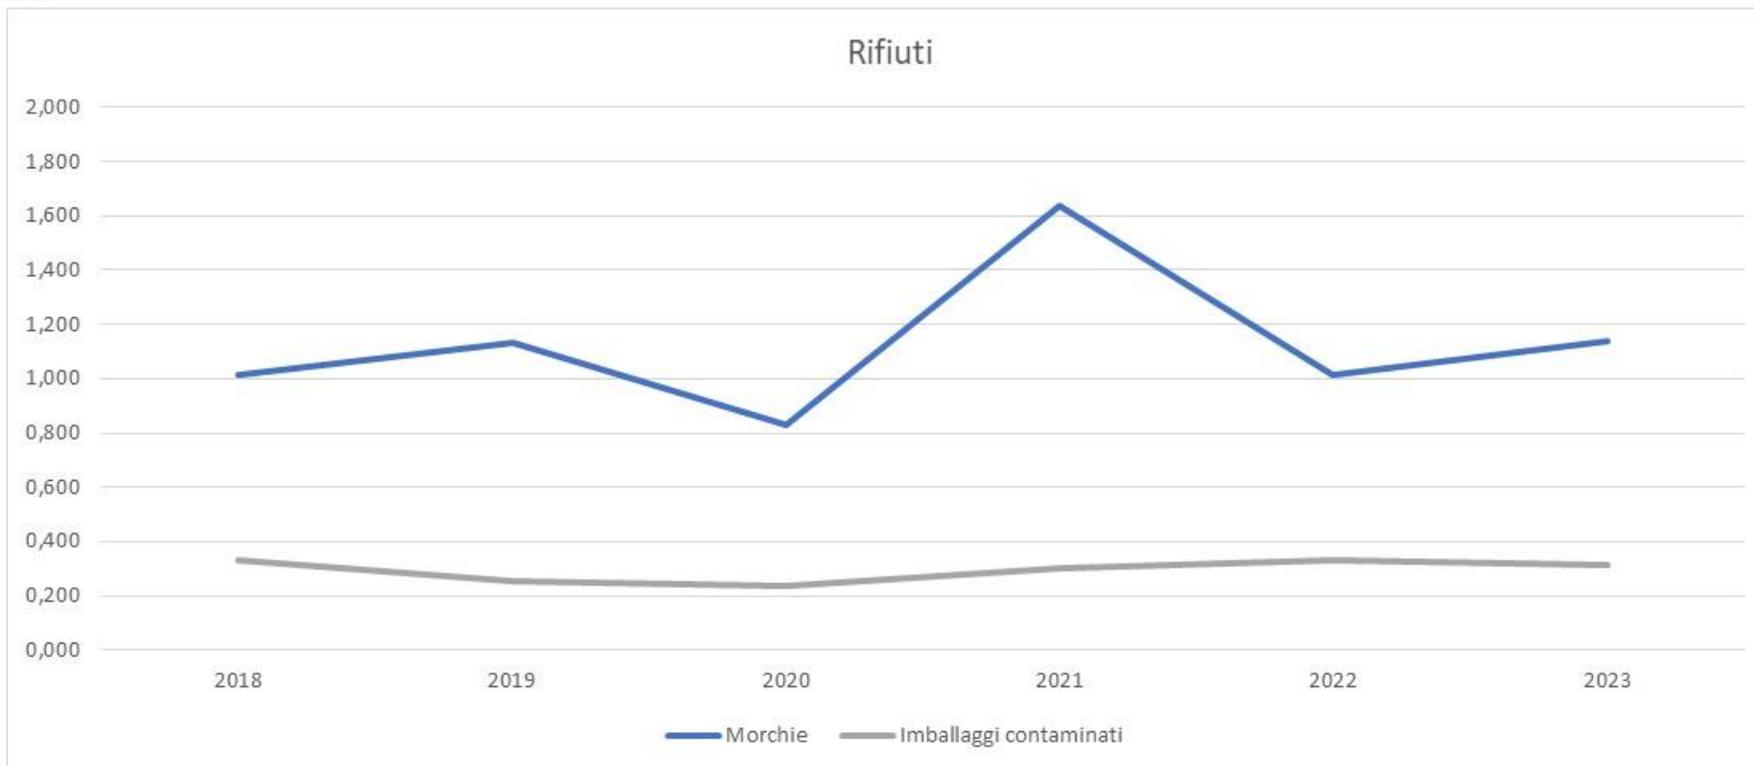
Andamento irregolare delle morchie dovuto agli smaltimenti (fine anno / inizio anno) ed all'efficienza di defangazione; andamento sostanzialmente stabile per gli imballaggi contaminati.

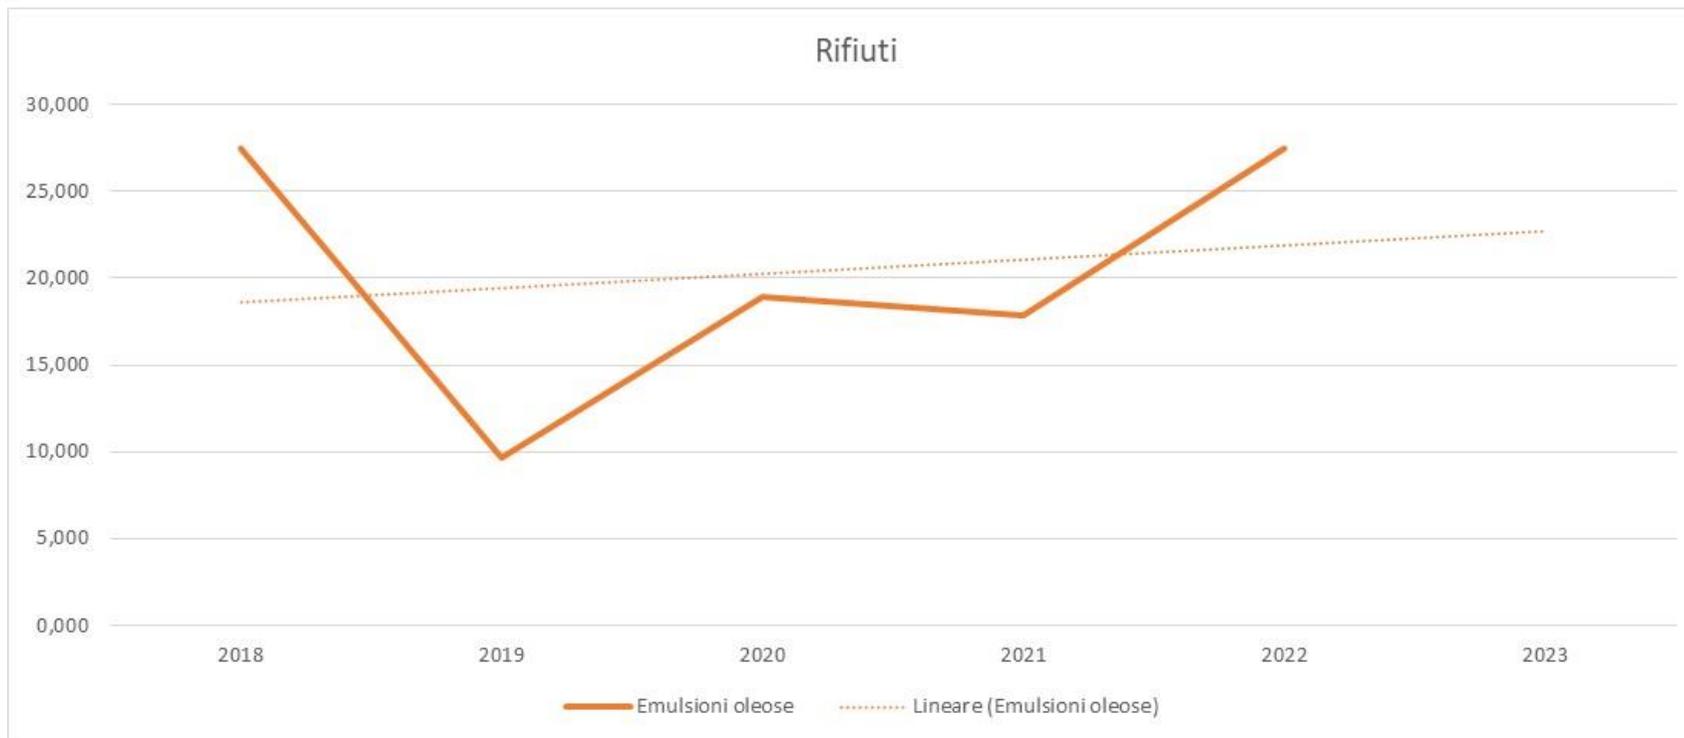
Andamento irregolare dovuto principalmente agli smaltimenti (fine anno / inizio anno). Indicatore non calcolabile nel 2023 in quanto riferito alla produzione motori.

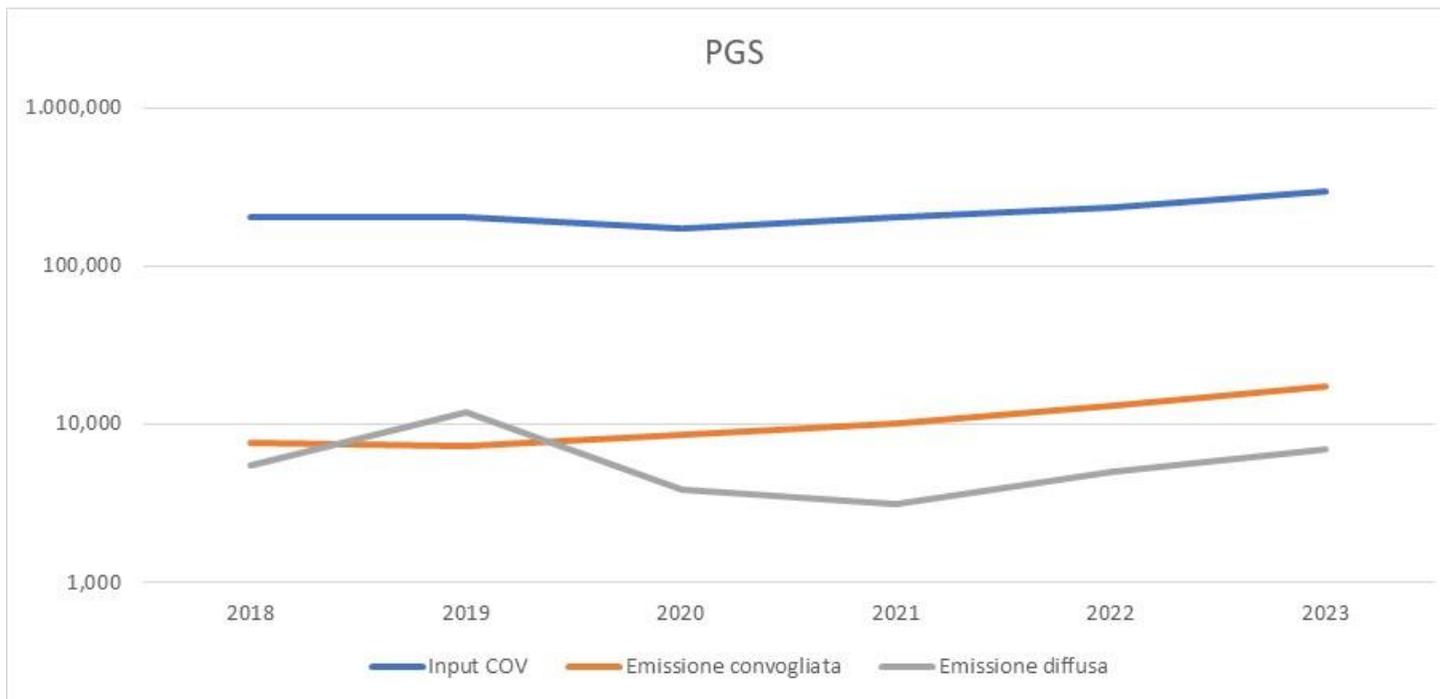
L'emissione convogliata segue un andamento circa proporzionale all'input di COV; la stima dell'emissione diffusa è fortemente collegata alla stima dei COV termodistrutti nel PC (cfr. commento su efficienza di abbattimento).

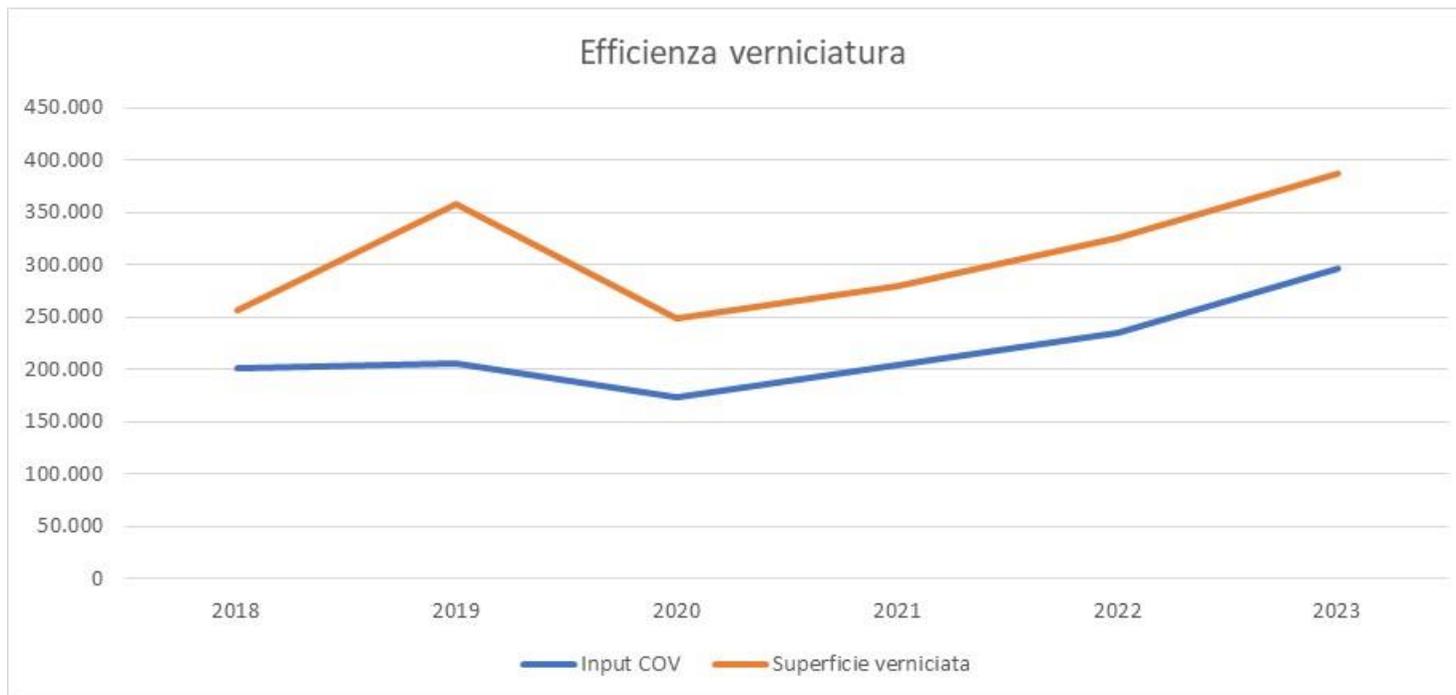
La superficie verniciata è proporzionale all'input di COV, con un picco negativo di efficienza nel 2020.

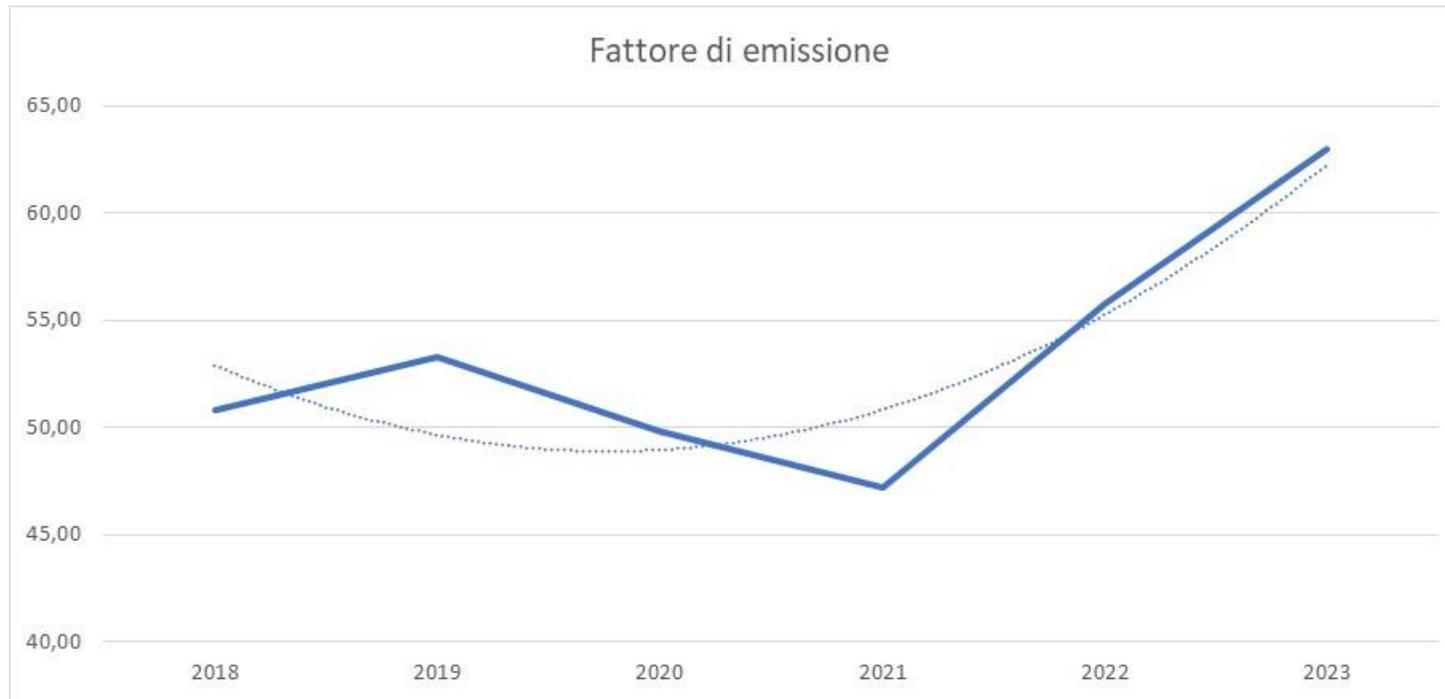
Il fattore di emissione è su buoni livelli, anche se dal 2022 si rileva un aumento rispetto agli ultimi anni; la causa principale è da ricercarsi nel maggior consumo di solvente di lavaggio a sua volta motivata dalla maggior frequenza di cambi colore.

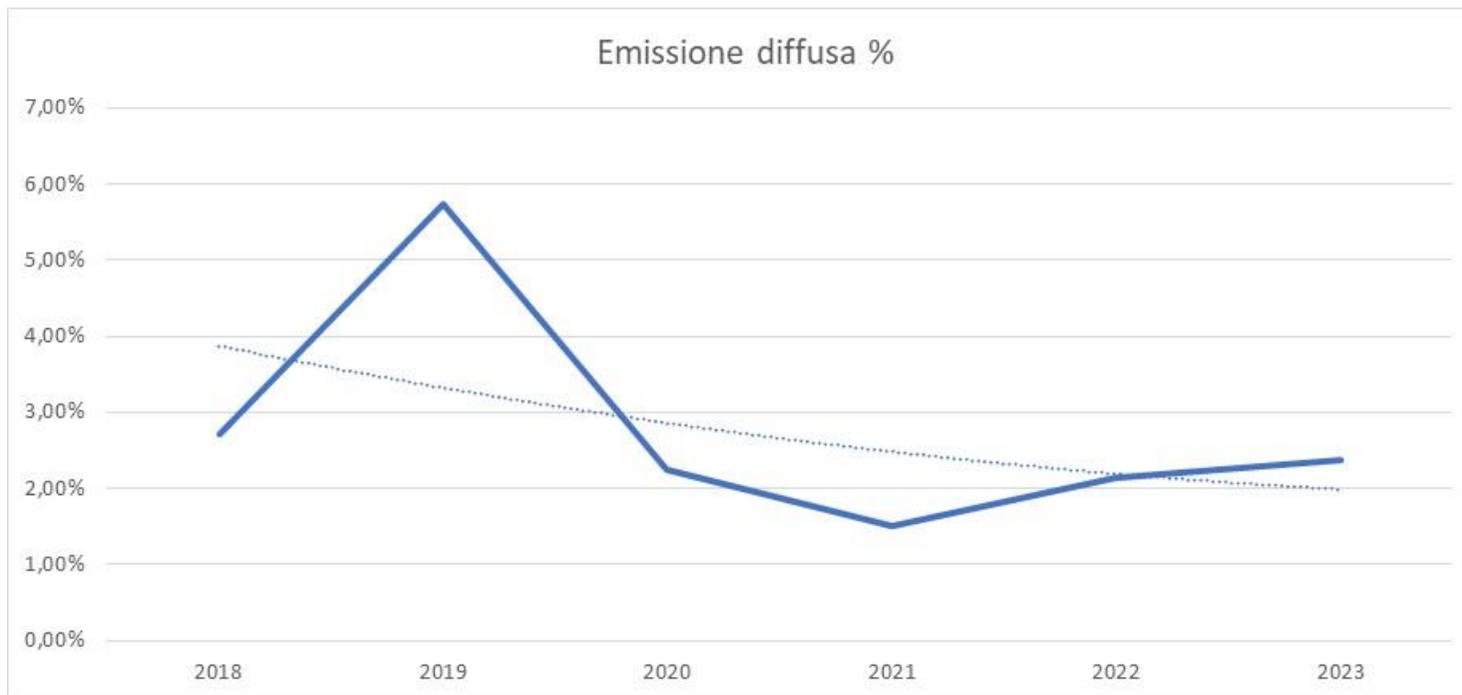
L'emissione diffusa come percentuale dell'input di COV si è mantenuta sempre sotto il 3% ad eccezione del 2019, per una sottostima delle COV termodistrutte nel PC (motivo per il quale dal 2021 abbiamo effettuato altre verifiche monte-valle oltre quelle prescritte).

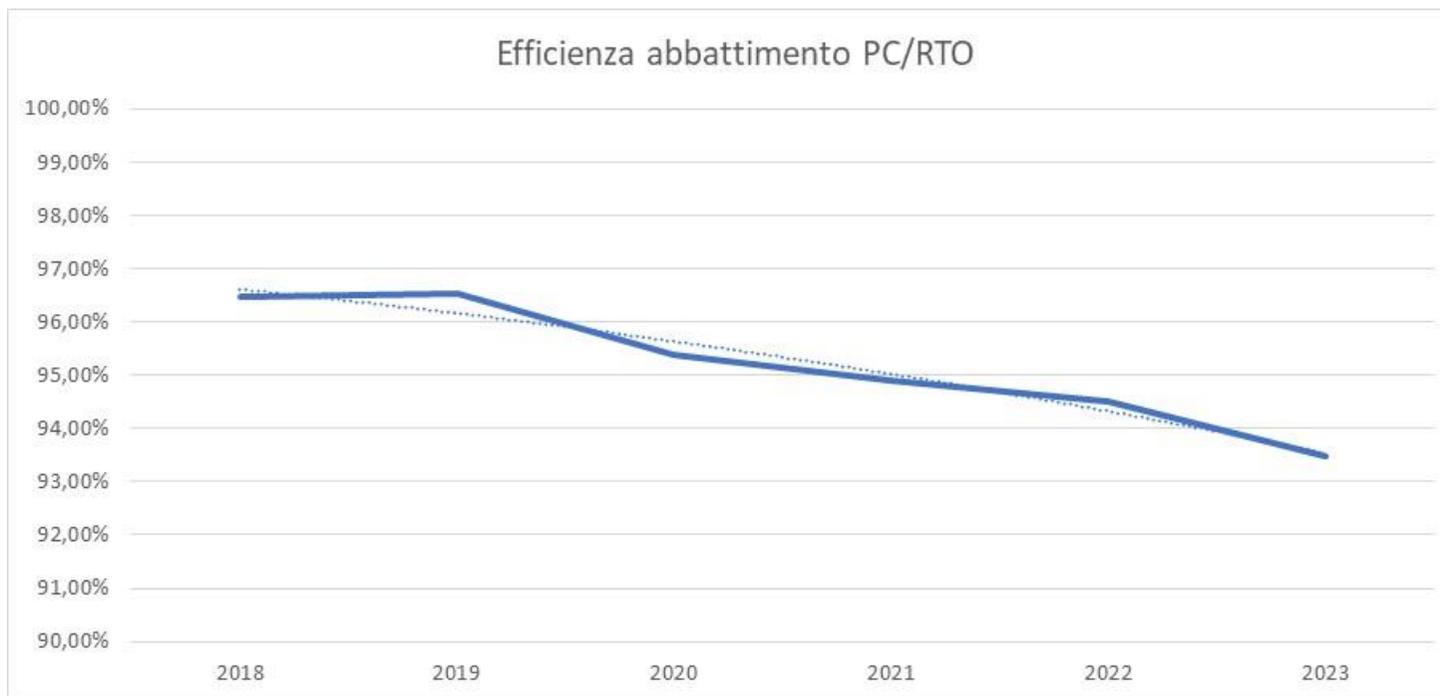
Sebbene si mantenga su livelli di piena accettabilità, dal 2019 in poi l'efficienza di abbattimento è in calo progressivo, probabilmente fisiologico per il progressivo avanzamento dell'età operativa dell'impianto.
