**OGGETTO: Proposta di modifica della cartografia del P.A.I. ai sensi dell'art.20, comma 3 delle vigenti N.T.A. del P.A.I. per l'eliminazione del vincolo di scarpata. Nota Comune di Isola del Gran Sasso Prot. n. 4810 del 16/06/2021. Trasmissione integrazioni**

## INTRODUZIONE

La presente relazione idrogeologica, relativa ad un'area interessata da **Pericolosità Scarpata** sul Piano di Assetto Idrogeologico della Regione Abruzzo (PAI), e che interferisce con la realizzazione di un impianto di gestione rifiuti, è stata redatta in risposta alla richiesta di integrazioni del 16.06.2021 Prot.4810.

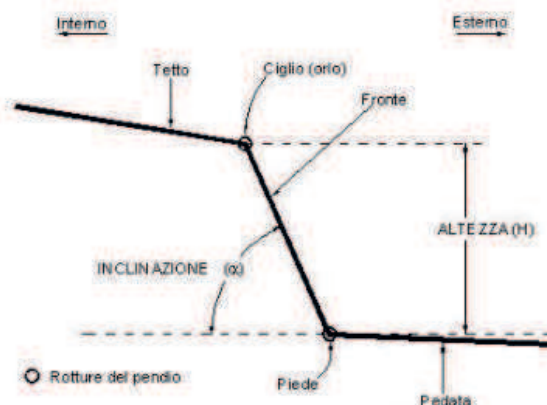
FIG. 1 - FISIOGRAFIA DI SCARPATA

Con riferimento quindi allo schema riportato nell'Allegato F: INDIRIZZI TECNICI IN MATERIA DI SCARPATE, delle Norme Tecniche di Attuazione del PAI della Regione Abruzzo, la scarpata in esame presenta le seguenti caratteristiche:

- Quota ciglio: m. 332,19÷333,49
- Quota piede: m. 320,36÷320,71
- Altezza: m. 13,08÷11,95
- Lunghezza fronte: m. 16,8÷24,2
- **Inclinazione: 33°÷35°**

Dal punto di vista prettamente morfologico l'andamento della scarpata è stato rilevato attraverso un rilievo topografico eseguito dal tecnico **Geom. Gabriele Fazzini**; dai risultati riportati negli allegati risulta che la scarpata in oggetto presenta un'altezza maggiore di 10 metri ed un'acclività media di circa 30°, e "nei punti di maggiore interesse, individuati dalla Sezione 1 e Sezione 2 non supera un angolazione di 35°"
