**COMUNE di CASOLI**  
(Provincia di Chieti)

**VARIANTE AL RIPRISTINO AMBIENTALE  
INTEGRAZIONI**

**Committente: CO.IN.TRA. s.r.l.**

**Cava di ghiaia in Loc.tà Vicenne**

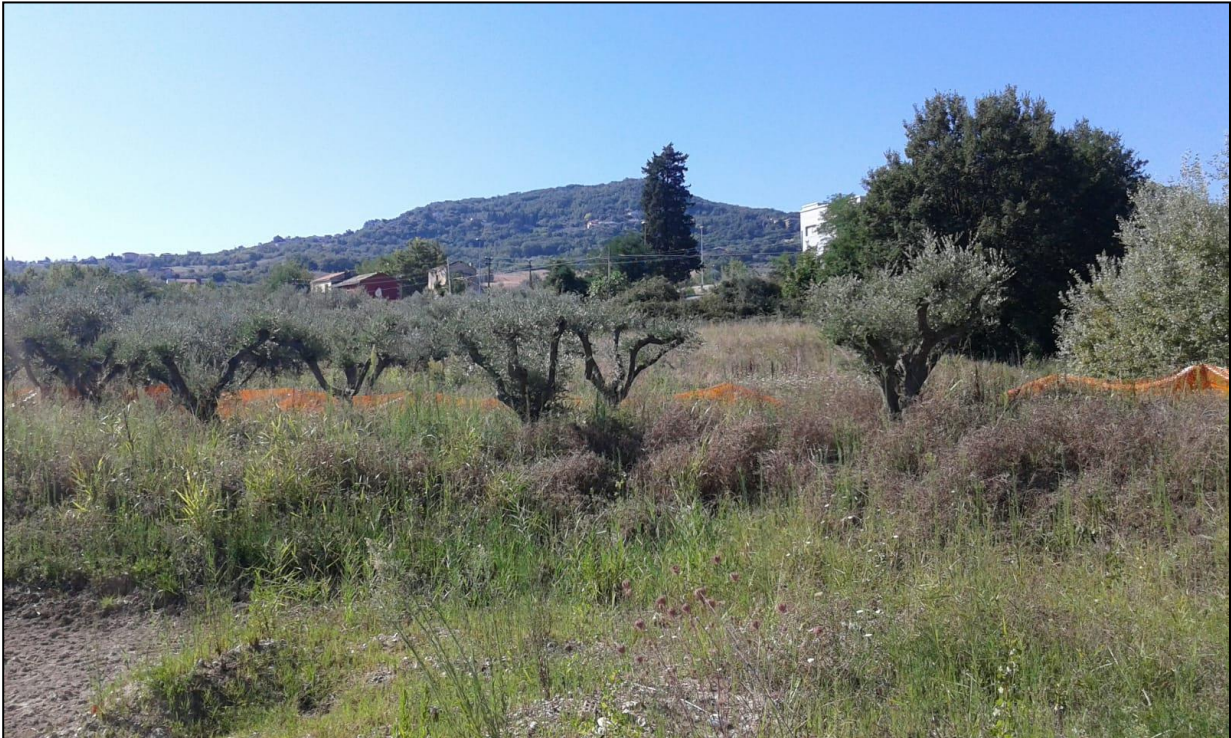
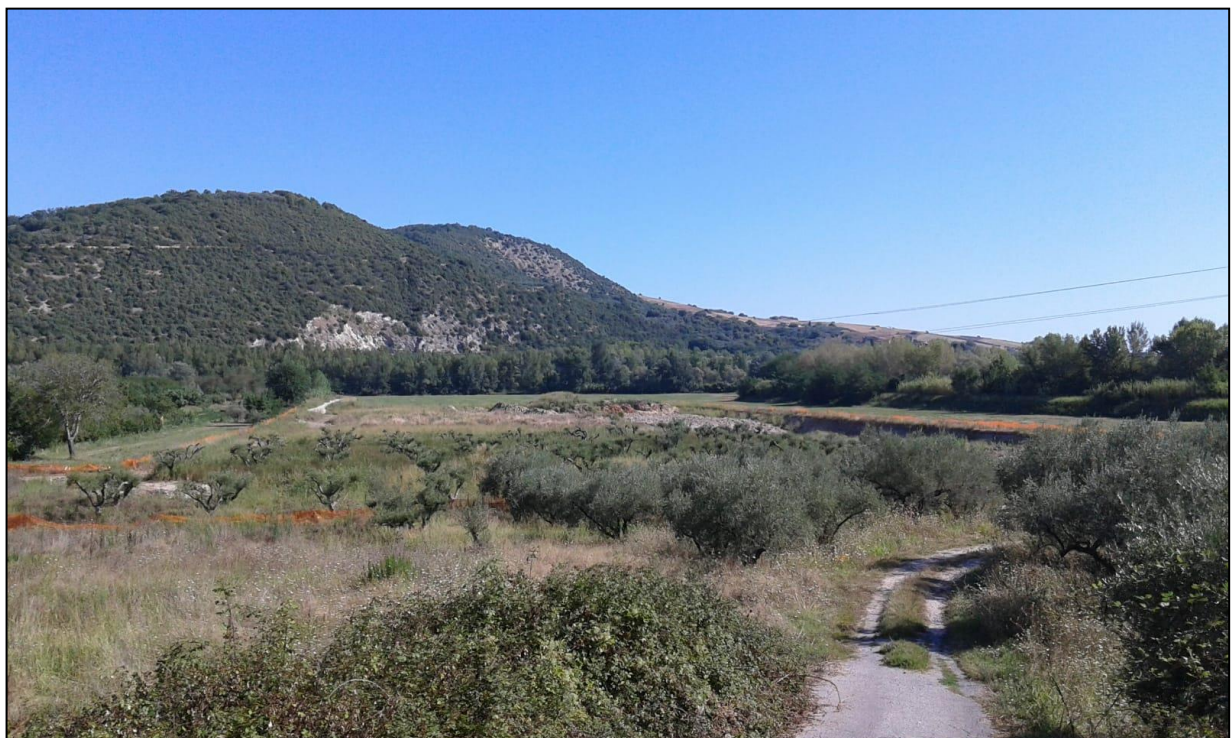
La cava era stata autorizzata alla coltivazione in due lotti separati. Attualmente, nel lotto n.1 non si svolgono più attività estrattive, ma l'area risulta già ripristinata e, come da autorizzazione, sono stati ricollocati gli ulivi presenti ed espianati in precedenza (vedasi foto riportate di seguito).
