## 1. INTRODUZIONE

Il presente documento descrive le opere definitive per l'attività di Bonifica e di messa in sicurezza, sotto il profilo della stabilità del versante presso cui insiste la Ex-Discarica Comunale sita in Contrada Orta nel Comune di San Valentino in Abruzzo Citeriore (PE) - codice identificativo Regionale: PE210001.

**OGGETTO: MESSA IN SICUREZZA DELLA EX-DISCARICA COMUNALE DI SAN VALENTINO IN A.C. (PE) – LOC. ORTA**

**COMMITTENTE: AMMINISTRAZIONE COMUNALE DI SAN VALENTINO IN A.C. (PE)**

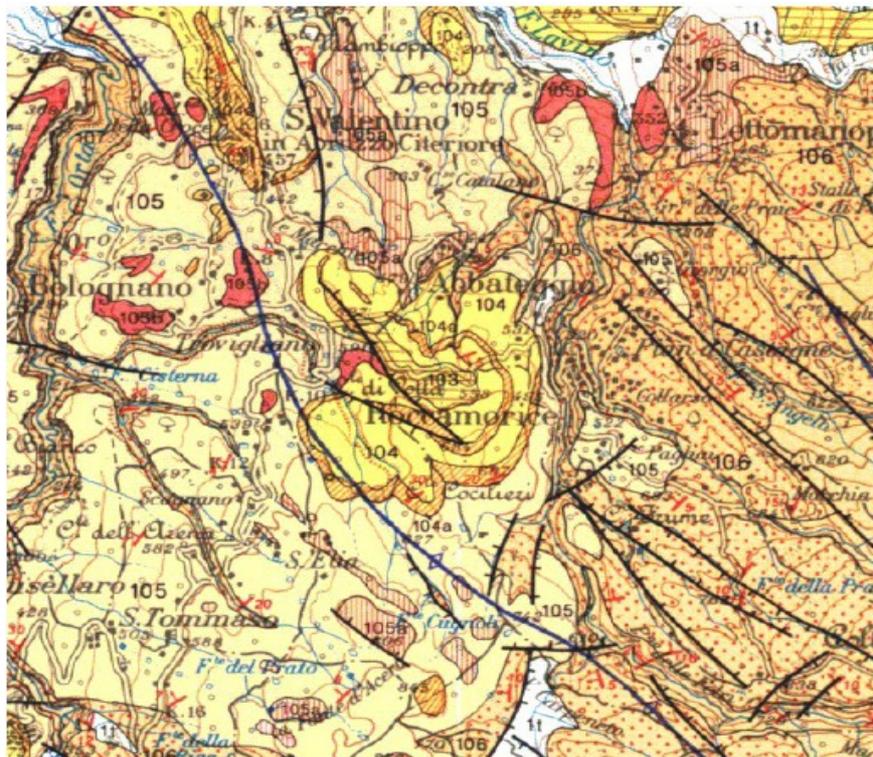
Stralcio della carta Geologica

Il centro abitato di San Valentino in A. C. sorge prevalentemente su litotipi appartenenti alla "Formazione Gessoso Solfifera" Messiniana, costituiti da rocce prevalentemente marnose e marnoso calcaree con livelli ed orizzonti calcarenitici e gessosi. Il nucleo abitativo del paese sorge sopra successioni mio-plioceniche, caratterizzate in particolare dai conglomerati e breccie calcaree stratificate (Conglomerati di Roccacaramanico, Pliocene inferiore) passanti lateralmente e verso l'alto ad argille con rare intercalazioni di arenarie, e verso il basso a marne calcaree e gessi. Principalmente argille, marne e gessi sono ricoperti da una coltre eluvio - colluviale che presumibilmente può raggiungere anche spessori di diversi metri. Solo nelle incisioni dei fossi è possibile riconoscere la serie locale. I conglomerati hanno giacitura a franapoggio da 15 a 40° W, e a luoghi si presentano molto fratturati.

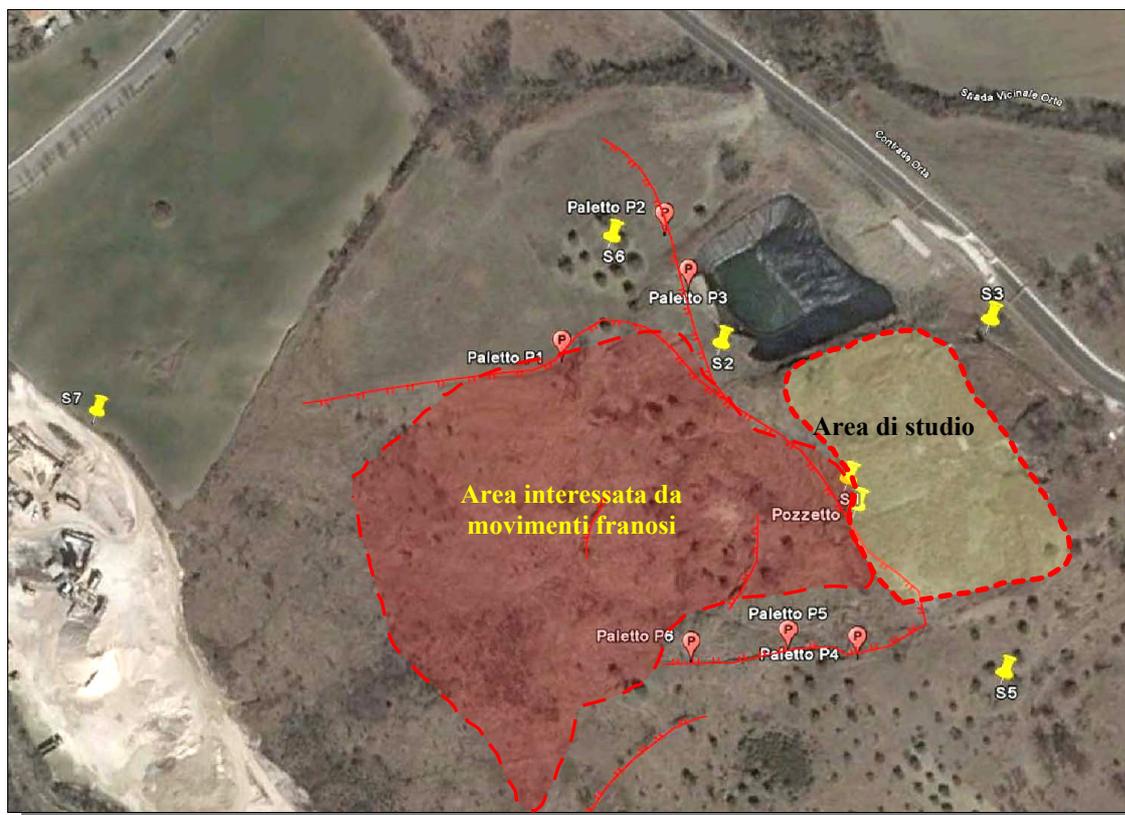
## CARTA GEOLOGICA DELL'AREA Scala 1:50.000

Nei pressi del sito oggetto di studio, in C.da Orte, si rinvencono i depositi argillosi e marnosi caratteristici sia della Formazione Gessoso-Solfifera (Messiniano medio), sia della formazione denominata delle "Argille del Cigno" (Messiniano sup. – Pliocene inf. p.p., dati Progetto CARG).

Nell'area in esame, infatti, è presente il contatto litologico tra le due formazioni, non facilmente riscontrabile in sito poiché l'area di discarica ed i terreni contermini risultano obliterati e disturbati da un intenso e diffuso movimento franoso di natura mista tra il soliflusso superficiale e lo scorrimento rotazionale. La prima delle due formazioni è caratterizzata da peliti scure e marne con rare intercalazioni di calcari cristallini fetidi, mentre la seconda è costituita da argille marnose con sottili intercalazioni arenitiche e calcarenitiche ed alternanze siltosopelittiche in strati medi e sottili.

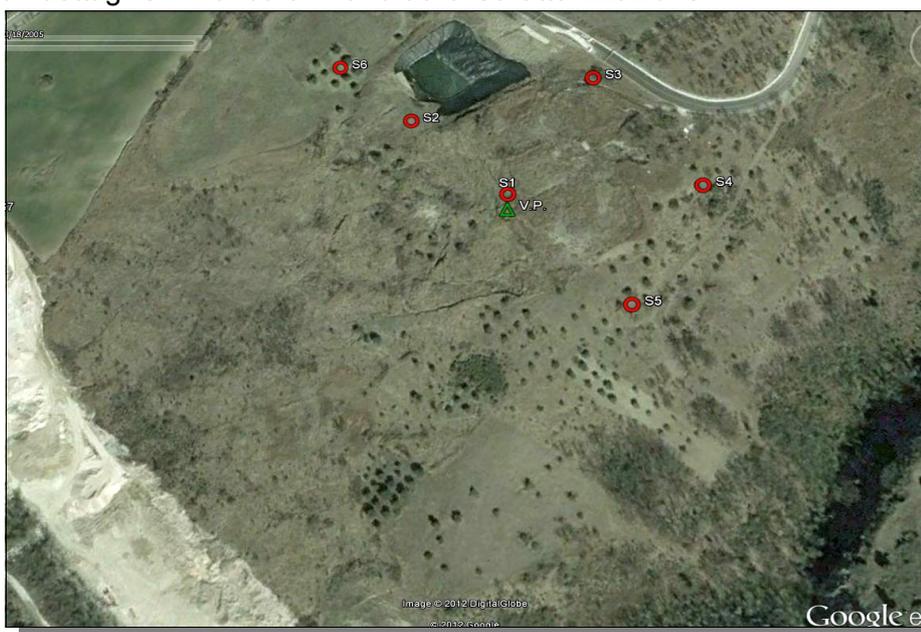
Ubicazione dei piezometri realizzati

I fori sono stati successivamente completati a piezometro con una tubazione in PVC atossico, di tipo cieco a partire dal piano campagna e fino ad una profondità variabile in funzione delle caratteristiche del sottosuolo intercettato, e di tipo microfessurato con slot di 0.5 mm fino alla massima profondità investigata.

Si riporta di seguito la planimetria dell'area investigata con ubicazione dei piezometri realizzati (in giallo (S1, S2, S3, S4, S5, S6,S7).

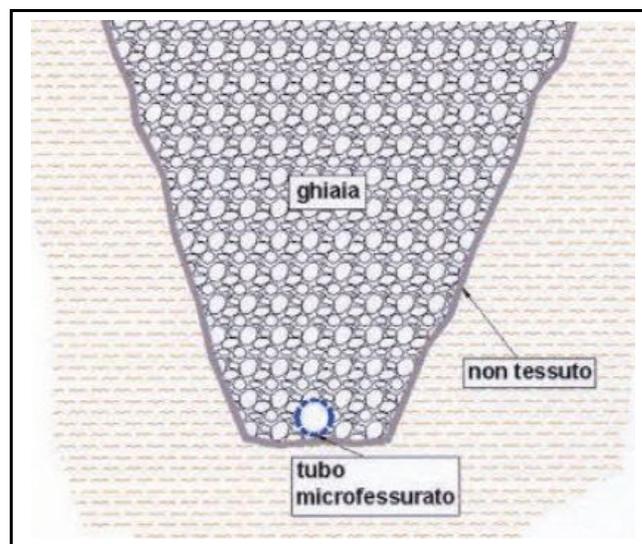
**Sezione schematica dello scavo di trincea**

Inoltre, immediatamente a monte della discarica, al fine di captare le acque di infiltrazione e di ruscellamento, verrà realizzata una trincea drenante, su tutta la lunghezza di 150 m, alla profondità di 4.5 m, di larghezza 1.0 m.

La tubazione, che dovrà essere del tipo "fessurato" o "forato", avrà un diametro di almeno 300 mm.

Le tubazioni saranno depositate sul fondo della trincea in posizione allineata e con le estremità a contatto. Per garantire l'efficacia nel tempo del sistema di dreni tubolari è necessaria una manutenzione periodica che preveda il lavaggio dei tubi con acqua o aria in pressione; in assenza di tale manutenzione la vita utile di un sistema di dreni è di circa 15-20 anni.

La trincea sarà riempita con materiale arido selezionato, di fiume o di cava. Al fine di evitare danneggiamenti alla tubazione di scolo il primo strato di materiale, almeno fino a 15 cm oltre l'estradosso della tubazione, sarà di pezzatura meno grossolana, e la successiva posa in opera del materiale di pezzatura maggiore sarà effettuata senza caduta dall'alto.

Inoltre, per impedire l'infiltrazione diretta delle acque superficiali e il trasporto di materiale fine, la parte superiore della trincea è protetta da uno strato di argilla costipata a un contenuto d'acqua  $w = 0.9 - 1.2$  wopt, di spessore 1.0 m e larghezza maggiore di quella della trincea, per un costipamento più efficiente.

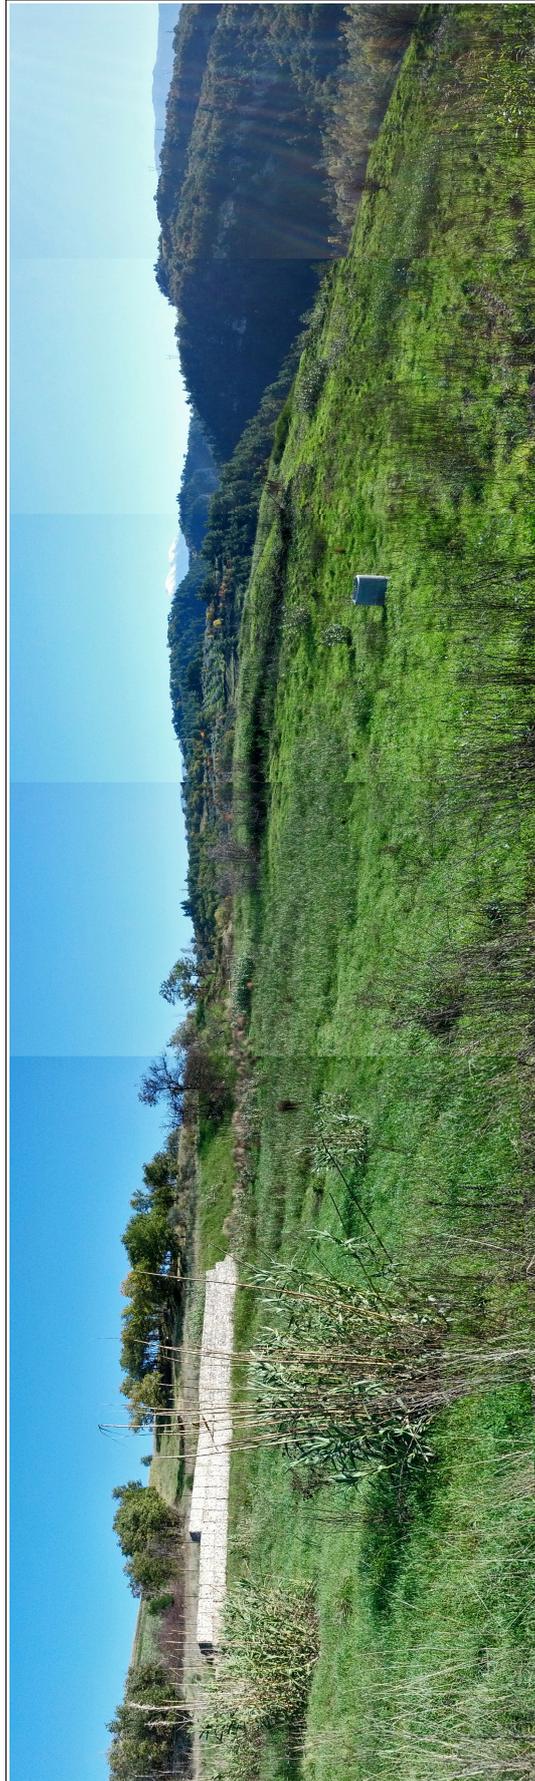
**L'area in dissesto vista da Nord.**

L'area immediatamente a valle della discarica, infatti, è interessata da un lento ma progressivo movimento franoso superficiale che sta creando problemi di stabilità al corpo discarica.

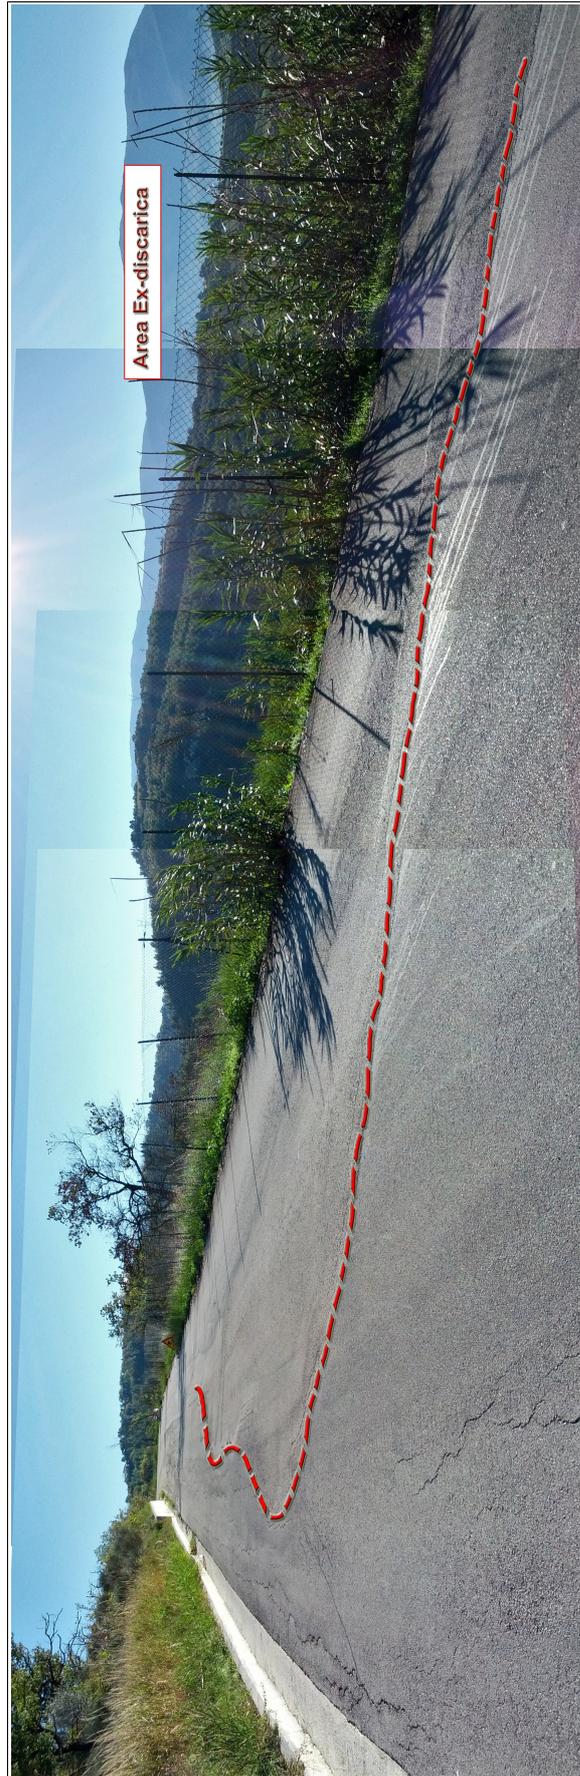
La strada che porta al centro di San Valentino in A.C., interessata da fessure che indicano il progressivo retrogradare del dissesto.
