COMUNE di PENNADOMO

PROGETTO DI BONIFICA DELL'AREA DI DISCARICA R.S.U. - LOCALITÀ FONTE CANALE - Cod. VS210018

RELAZIONE TECNICA Progetto Esecutivo

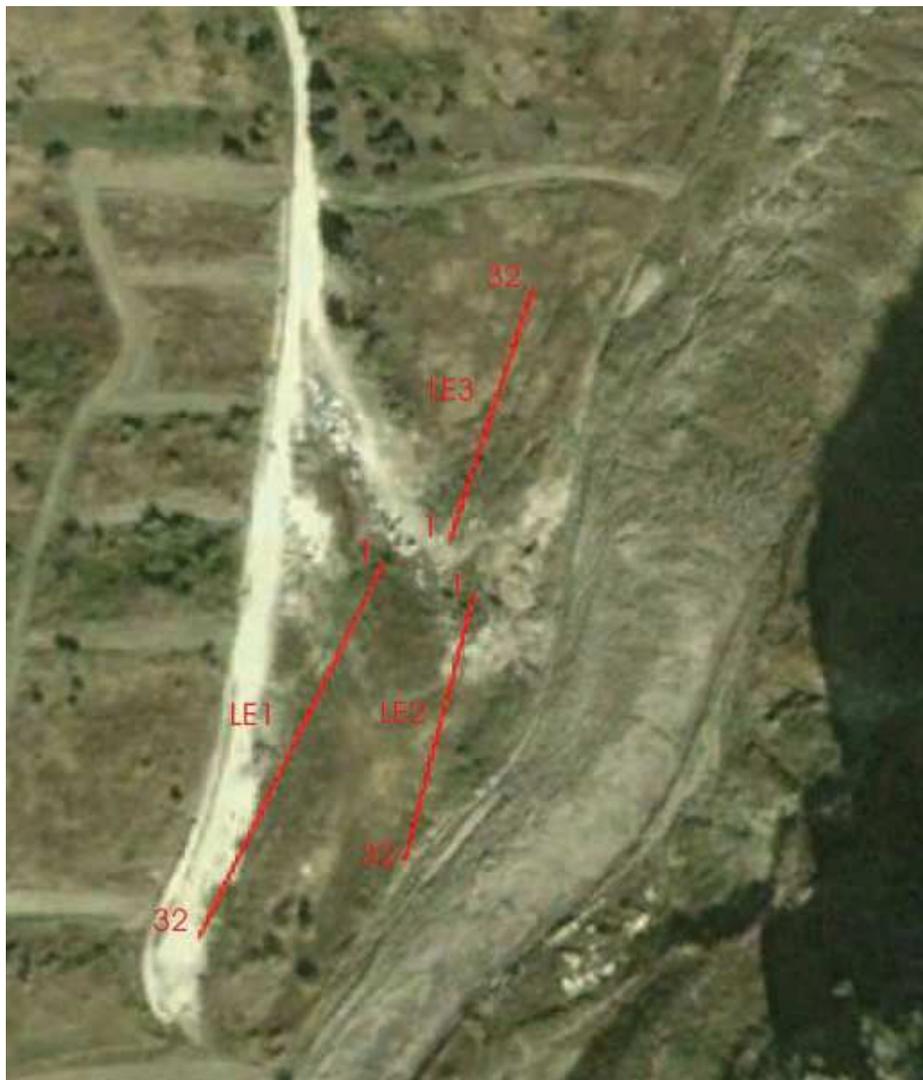
Le indagini fin qui effettuate (dati d'indagine preliminare e di caratterizzazione, rilevamenti, tomografia elettrica, sondaggi, analisi chimiche) hanno evidenziato innanzitutto la presenza di rifiuti all'interno del corpo di discarica. Inoltre, dalle analisi chimiche si sono evidenziati superamenti delle CSC a carico della matrice acque sotterranee per i parametri solfati e manganese, (fase di caratterizzazione). Al fine di delimitare l'area oggetto d'intervento e per meglio stimare i quantitativi di rifiuti abbancati, sono state eseguite delle indagini tomografiche, in particolare, n. 3 stendimenti, LE1 avente una lunghezza pari a 92 m e distanza interelettrodo di 3 m, LE2 e LE3 di lunghezza pari a 62 m e distanza interelettrodo di 2 m.

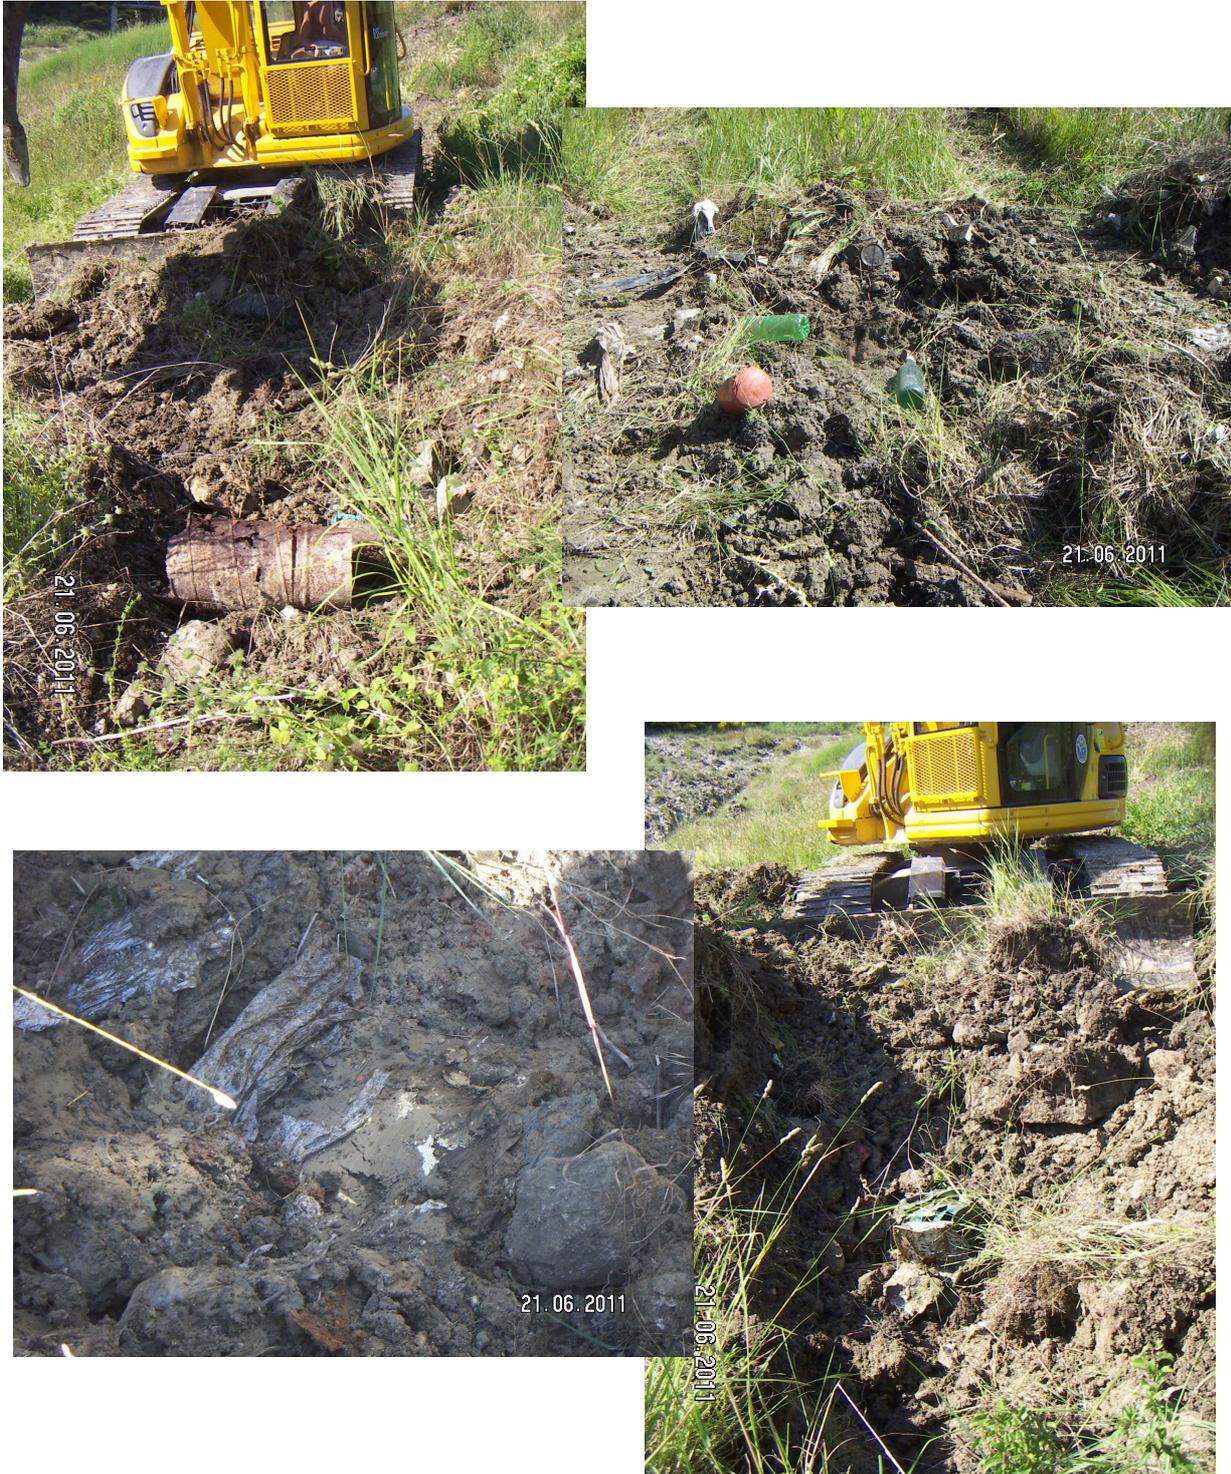
Oltre alle indagini indirette, al fine di delimitare l'area oggetto d'intervento e per meglio stimare i quantitativi di rifiuti abbancati, sono state eseguite delle trincee/pozzetti esplorativi. In particolare, sono stati realizzati n. 7 pozzetti nell'area dell'ex discarica che hanno evidenziato la presenza di rifiuti assimilabili agli urbani. Alla luce di tali risultanze e dopo un'attenta elaborazione dei dati è emerso che l'abbanco dei rifiuti interessa un'area pari a circa 500 mq.

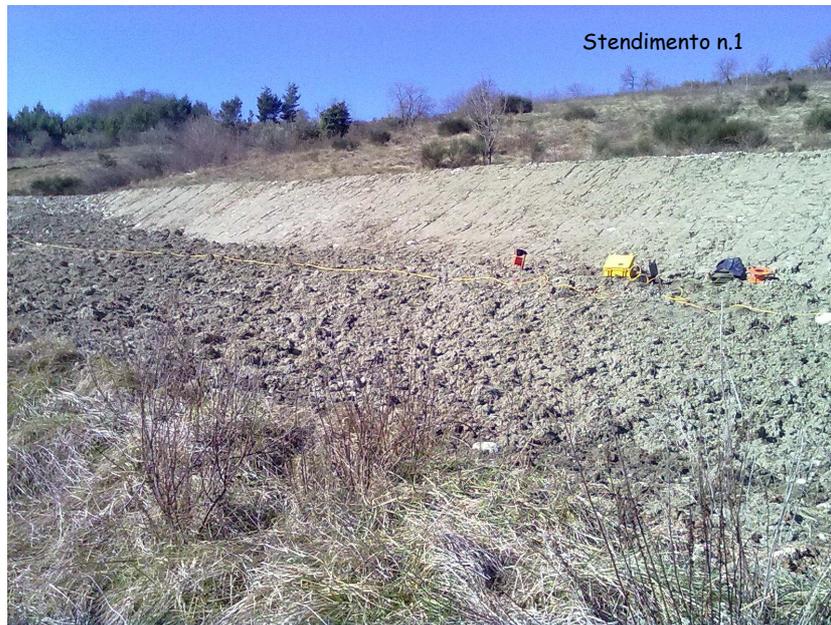
Nel modello tomografico ottenuto si è investigata una profondità massima al centro dello stendimento di circa 14 m dal p.c.. E' presente un primo elettrostrato di spessore medio di circa 1 m caratterizzato da resistività di 7 ohm*m (coltre superficiale) in cui sono inglobate anomalie a più alta resistività, > 11 ohm*m attribuibili a rifiuti (materiale inerte). Segue un elettrostrato con resistività comprese tra 4 e 5 ohm*m (litotipi limo-argillosi). Dall'elettrodo 7 all'elettrodo 28 sono presenti anomalie basso resistive con valori di circa 3.6 ohm*m.

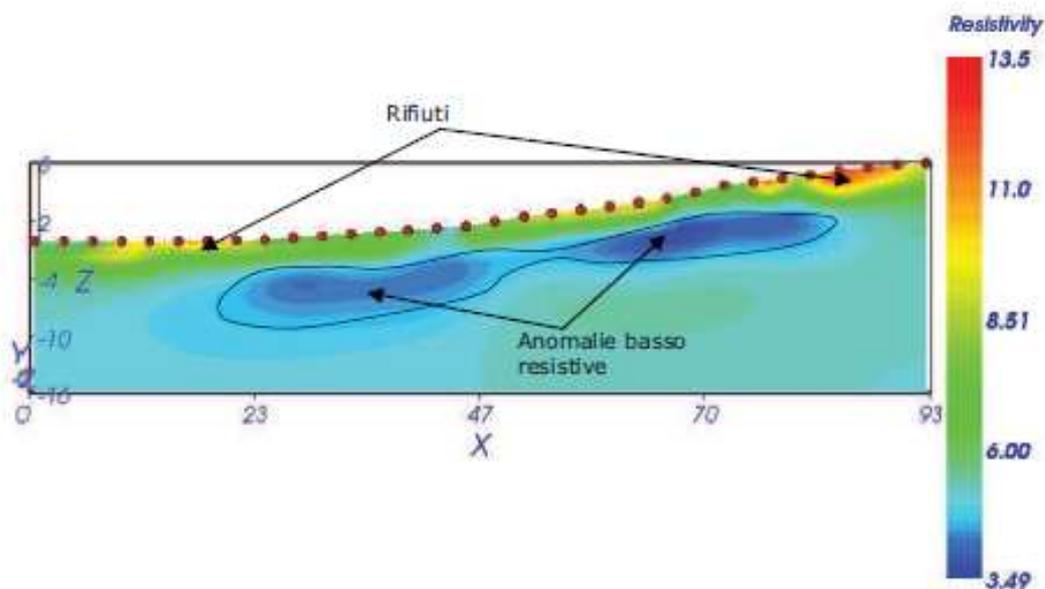
Nel modello tomografico ottenuto si è investigata una profondità massima la centro dello stendimento di circa 12 m dal pc. E' presente un primo elettrostrato di spessore massimo di 3 m caratterizzato da resistività superiori a 10 ohm*m, segue un elettrostrato con resistività comprese tra 4 e 5 ohm*m.

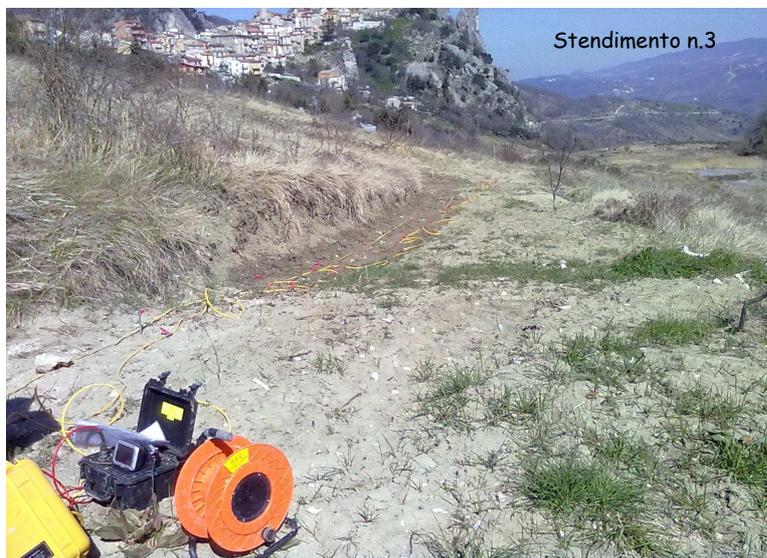
Anche nel modello n.3 si è investigata una profondità massima al centro dello stendimento di circa 12 m. E' presente un primo elettrostrato di spessore di circa 3-4 m dal p.c. caratterizzato da resistività maggiori di 10 ohm*m associabili ai rifiuti, segue un elettrostrato con resistività comprese tra 4 e 5 ohm*m (litotipi limo-argillosi). Dall'elettrodo 12 al 32 sono presenti anomalie basso resistive con valori di resistività di circa 3.6 ohm*m.

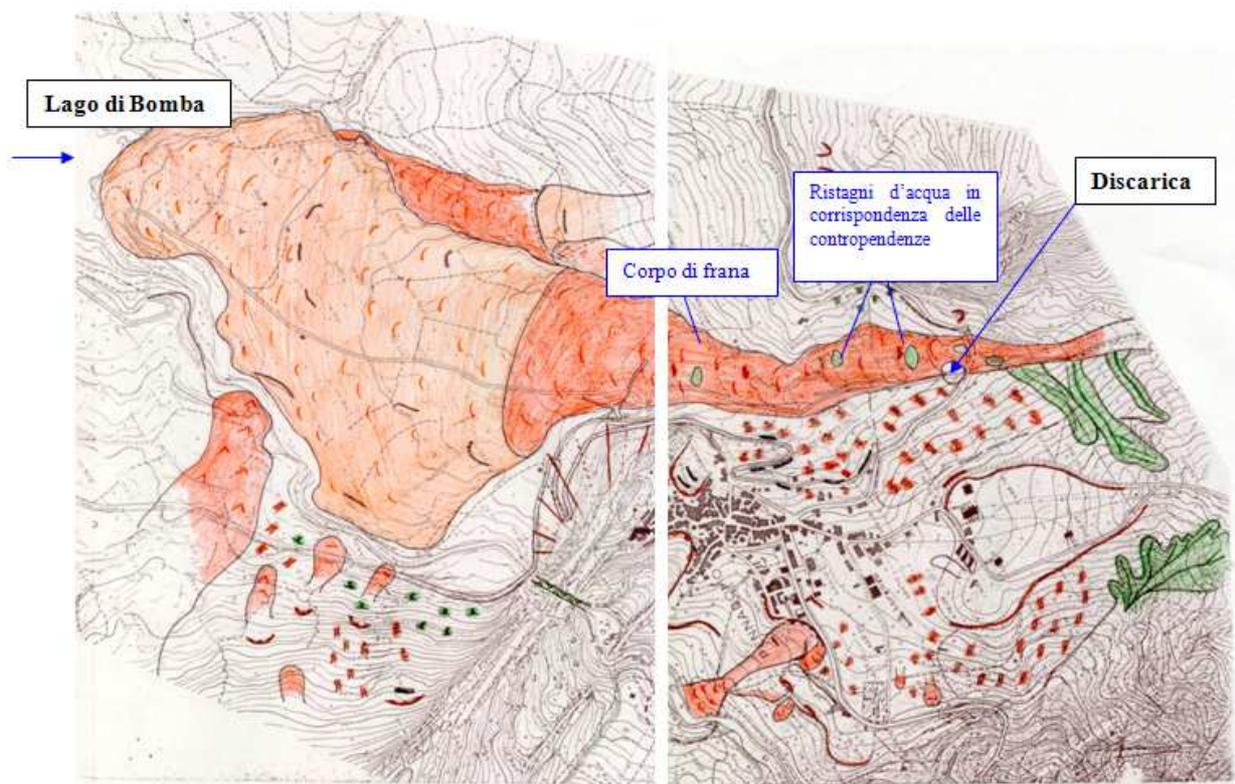
Stralcio carta geomorfologica di dettaglio (da rilevamento)

Di seguito si riportano uno stralcio della carta geomorfologica e della carta della pericolosità del PAI in cui si evidenzia la zona della ex discarica perimetrata come area P3, a pericolosità molto elevata.

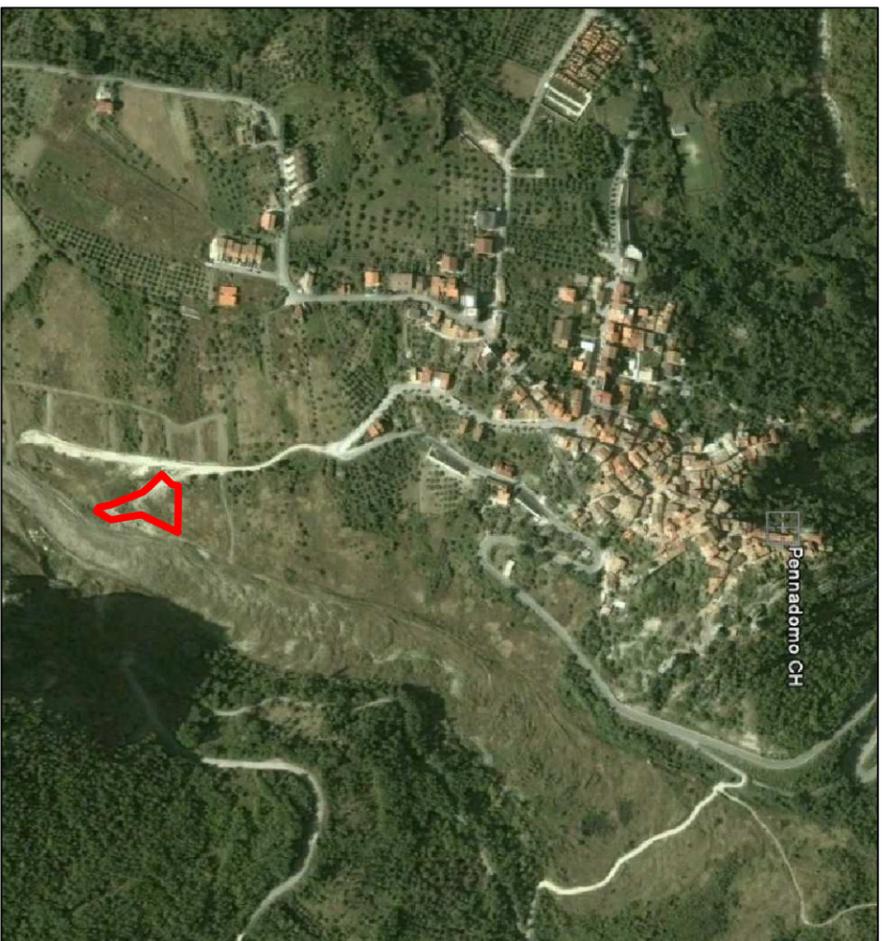
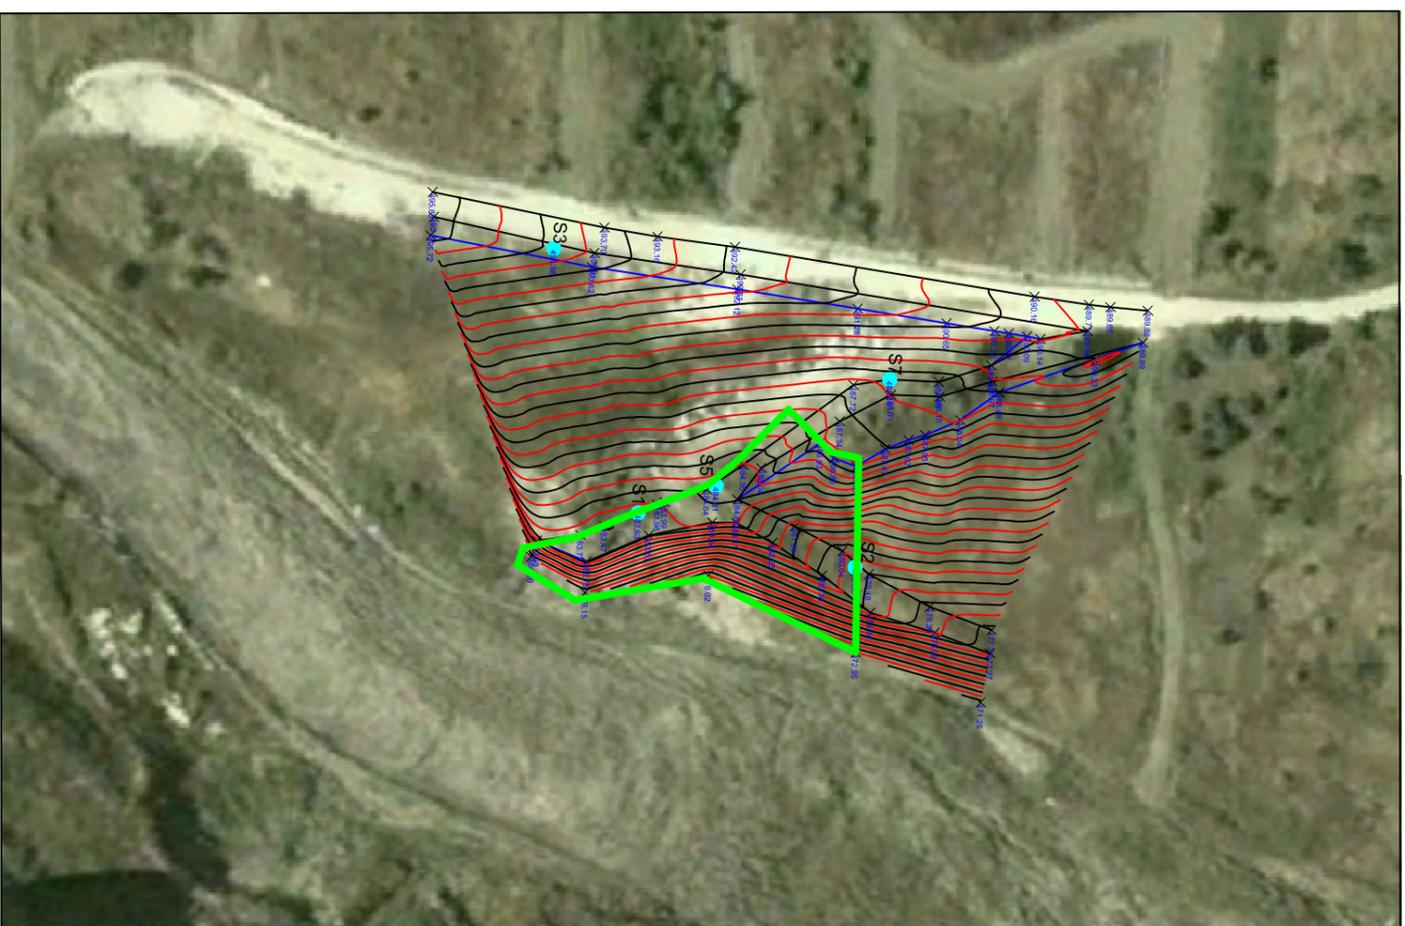
**UBICAZIONE INDAGINI e
RILIEVO TOPOGRAFICO (Tav. B)**

□ Area di discarica (500 mq)

Sn Sondaggio geognostico attrezzato a piezometro
